COMPLEJO HOSPITALARIO SAN JUAN DE DIOS

Realizar los estudios técnicos y proyectos de restauración de los Edificios Inmunológico, San Roque y San Jorge los cuales hacen parte del Complejo Hospitalario San Juan de Dios de Bogotá

SAN JORGE
PATOLOGÍAS PRIMER NIVEL

SAN JORGE
PATOLOGÍAS SEGUNDO NIVEL

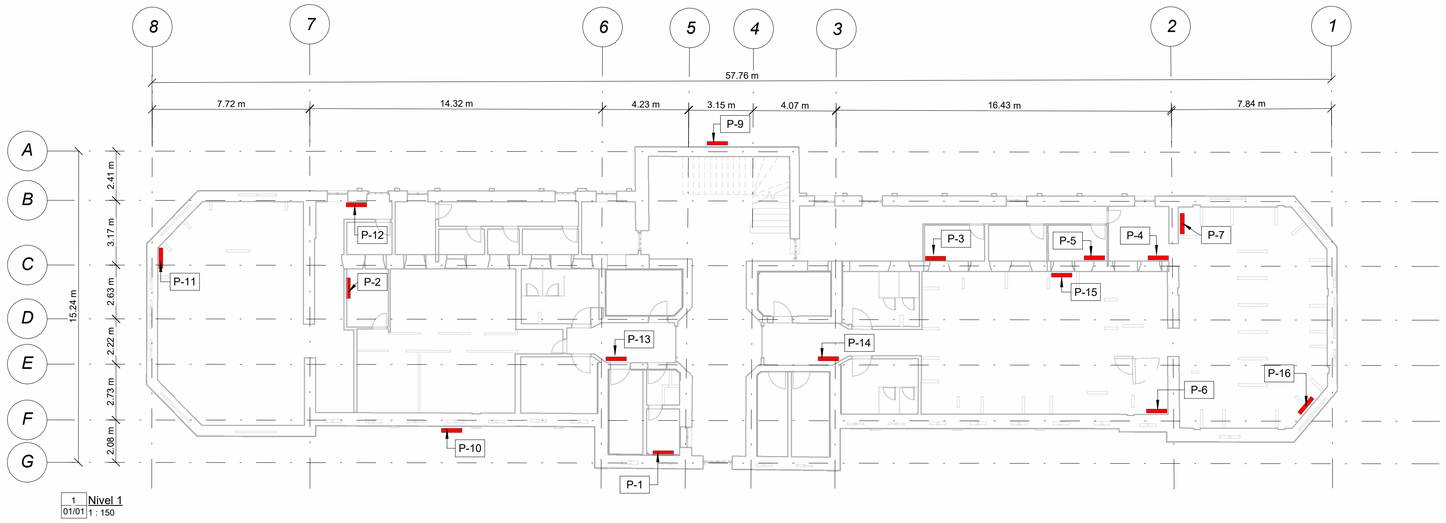
1 Nivel 1
01/01 1 : 150

PATOLOGÍAS		
Imagen de tipo	Tipo	Modelo
 P1 - HUMEDAD ASCENDENTE EN MUROS DE FACHADA E INTERIOR	Patología 1	P-1
 P2 – HUMEDAD LOCALIZADA EN ZONA BAJA DE MURO, CERCANA A REDES ELÉCTRICAS DE OFICINA	Patología 2	P-2
 P3 – HUMEDAD DESCENDENTE DEBIDO A ELEMENTOS DE CUBIERTA EN ZONA DE TRANSICIÓN	Patología 3	P-3

PATOLOGÍAS		
Imagen de tipo	Tipo	Modelo
 P4 – HUMEDAD DESCENDENTE GENERADA POR CUBIERTA DE ZONA PRIMER NIVEL ANTIGUAS GALERÍAS	Patología 4	P-4
 P5 – HUMEDAD DESCENDENTE LOCALIZADA	Patología 5	P-5
 P6 – HUMEDAD ASCENDENTE LOCALIZADA	Patología 6	P-6
 P7 – HUMEDAD EN ZONA BAJA DEL MURO, PODRÍA SER CAUSADA POR FILTRACIÓN DE LA ZONA DE CUBIERTA DE LAS ANTIGUAS GALERÍAS	Patología 7	P-7
 P8 – DESCONFINAMIENTO EN ELEMENTOS DE MAMPOSTERÍA EN FACHADA POR POSIBLE INDICIO DE ASENTAMIENTO DIFERENCIAL	Patología 8	P-8

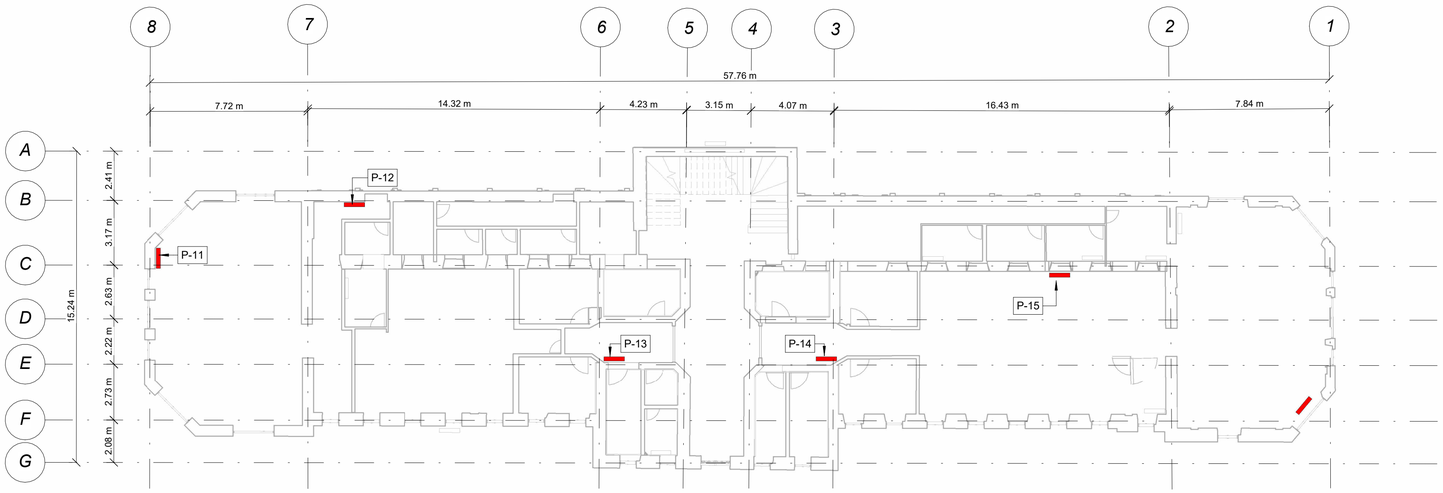
1 Nivel 2
01/02 1 : 150

PATOLOGÍAS		
Imagen de tipo	Tipo	Modelo
 P9 - HUMEDAD ASCENDENTE EN ZONA DE ESCALERA	Patología 9	P-9
 P10 – DAÑOS SOBRE ELEMENTOS DE MAMPOSTERÍA POR HUMEDAD ASCENDENTE A LO LARGO DE LOS MUROS DE FACHADA	Patología10	P-10
 P11 – FISURA EN MOLDURA DE ACABADO DE ENTREPISO	Patología 11	P-11

PATOLOGÍAS		
Imagen de tipo	Tipo	Modelo
 P12 – FISURAS SOBRE ELEMENTOS DE ACABADOS EN ZONA DE BAÑOS HOMBRES SEGUNDO NIVEL	Patología 12	P-12
 P13 – FISURA EN MUROS Y ELEMENTOS DE ENTREPISO EN ZONA DE TRANSICIÓN PLACAS	Patología 13	P-13
 P14 – FISURA EN ELEMENTOS DE ENTREPISO EN ZONA DE TRANSICIÓN PLACAS	Patología 14	P-14

PATOLOGÍAS		
Imagen de tipo	Tipo	Modelo
 P15 – POSIBLE SOBRECARGA EN PLACA POR LOCALIZACIÓN DE ARCHIVO	Patología 15	P-15
 P16 – FISURA SOBRE ELEMENTO DE ANTEPECHO	Patología 16	P-16
