SSER-SJD CONSORCIO
COMPLEJO HOSPITALARIO SAN JUAN DE DIOS

OBJETO:
REALIZAR LOS ESTUDIOS TÉCNICOS Y PROYECTOS DE RESTAURACIÓN DE LOS EDIFICIOS SALUD MENTAL Y CUNDIFARMA, LOS CUALES HACEN PARTE DEL COMPLEJO HOSPITALARIO SAN JUAN DE DIOS DE BOGOTÁ

EDIFICIO: CUNDIFARMA

CONTIENE: **FICHAS DE CALIFICACIÓN BIENES MUEBLES**

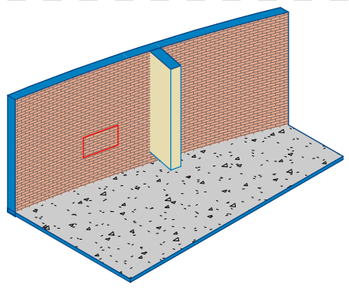
CALA ESTRATIGRÁFICA No. 1 | Espacio 133 PA

NUMERO	ESTRATO Y MATERIAL	COLOR	REFERENCIA RGB
1	Soporte muro en ladrillo cocido		
2	Mortero de cemento y arena de peña		
3	Capa pictórica amarilla		RGB 240,227,206
4	Capa pictórica blanca		RGB 227, 236, 244
5	Capa pictórica blanca		RGB 221, 220, 229
6	Capa pictórica blanca		RGB 235, 239, 251

Observaciones: En esta estratigrafía se puede observar el color original es el color amarillo y tuvo tres recubrimientos más, todos los estratos presentan textura de pintura de cal.

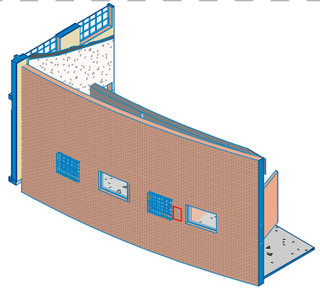
CALA ESTRATIGRÁFICA No. 2 | Fachada norte

NUMERO	ESTRATO Y MATERIAL	COLOR	REFERENCIA RGB
1	Soporte muro en ladrillo cocido		
2	Mortero de cemento y arena de peña		
3	Capa pictórica blanca		RGB 240, 242, 245
4	Capa pictórica blanca		RGB 255, 255, 255
5	Capa pictórica blanca		RGB 255, 255, 255

Observaciones: Se puede evidenciar una primera capa de color blanco que tiende al gris y dos capas más, todos los estratos presentan textura de pintura de cal por su pulverulencia.

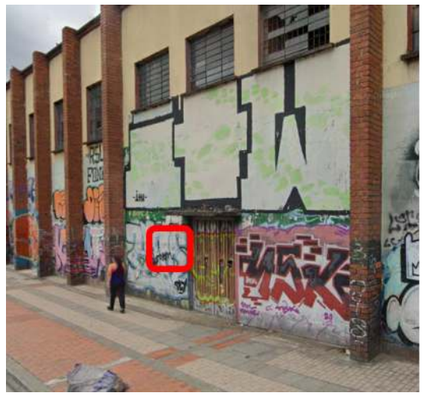
CALA ESTRATIGRÁFICA No. 3

NUMERO	ESTRATO Y MATERIAL	COLOR	REFERENCIA RGB
1	Soporte muro en ladrillo cocido		
2	Mortero de cemento y arena de peña		
3	Capa de estuco coloreado crema		RGB 230, 198,186
4	Capa pictórica blanca		RGB 254, 244, 231
5	Capa pictórica crema		RGB 185, 174, 174
6	Capa pictórica blanca		RGB 217, 227, 227
7	Capa pictórica Blanca		RGB 217, 227, 227
8	Capa pictórica verde		RGB 43, 74, 70
9	Capa Pictórica Grafiti		RGB 182, 162, 59

Observaciones: El primer estrato es un estuco coloreado de color crema, se evidencian seis capas más de pinturas de cal y vinílicas, los últimos tres colores parecen corresponder a capas de grafitis.

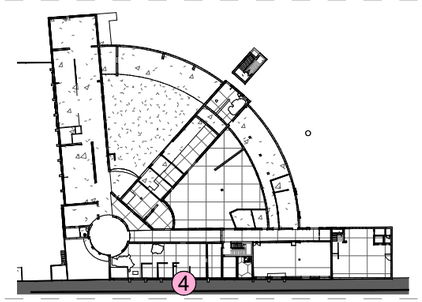
CALA ESTRATIGRÁFICA No. 4

Observaciones: El primer estrato cromático corresponde a un estuco coloreado de color rojo mineral, se superponen tres capas vinílicas, la ultima corresponde a grafitis.

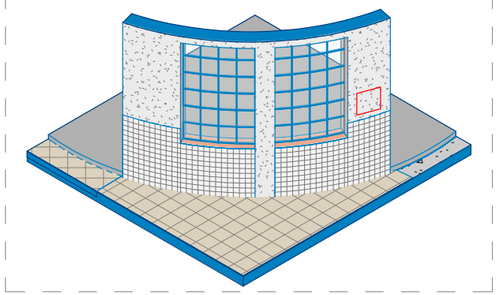
CALA ESTRATIGRÁFICA No. 5 | Espacio 109

NUMERO	ESTRATO Y MATERIAL	COLOR	REFERENCIA RGB
1	Soporte muro en ladrillo cocido		
2	Mortero de cemento y arena de peña		
3	Capa de estuco gris		
4	Capa pictórica amarilla		RGB 242, 229, 213
5	Capa pictórica gris		RGB 202, 204, 207
6	Capa pictórica azul claro		RGB 228, 233, 235
7	Capa pictórica Blanca		RGB 244, 240, 242

Observaciones: Se identifica un estuco con una textura gruesa de cal y arena y un primer estrato cromático de color amarillo claro de naturaleza sintética, se reconocen tres estratos posteriores.

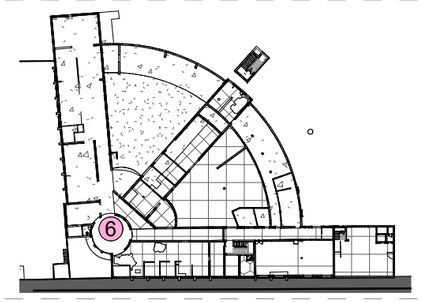
CALA ESTRATIGRÁFICA No. 6 | Espacio 100

Observaciones: Se identifica que después del estuco de cal y arena se aplicó una capa pictórica de color amarillo intenso con textura de cal, los estratos posteriores presentan textura sintética.

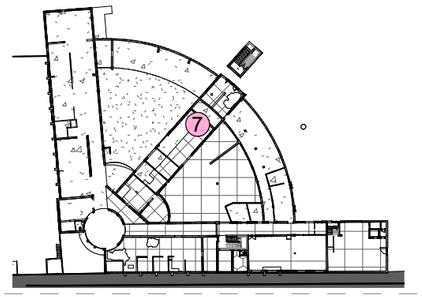
CALA ESTRATIGRÁFICA No. 7 | Espacio 112

Observaciones: Se identifica una capa gruesa de estuco y una capa pictórica blanca contextura de cal como primer momento, en segundo momento se observa una capa de color verde que fue cubierta por un segundo pañete y estuco para sobre este aplicar una pintura sintética de color gris y cinco estratos más.

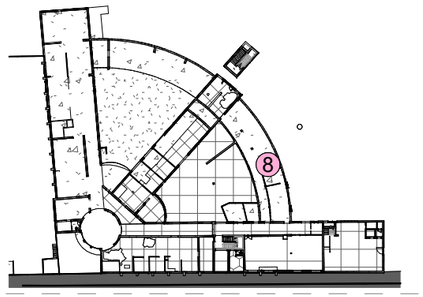
CALA ESTRATIGRÁFICA No. 8 | Espacio 120 A(R)

Observaciones: Se identifica una primer capa de color gris claro de naturaleza sintética cubierta por dos estratos más de color amarillo. Presenta un segundo estuco y tres colores más de tonalidades azul claro.

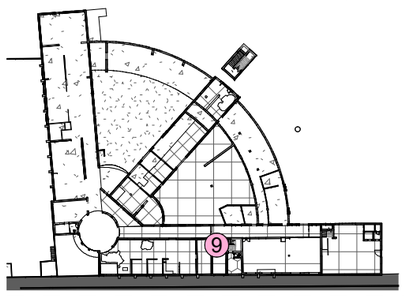
Observaciones: Se identifica que el primer momento del pasamanos fue de color gris oscuro y que tuvo cuatro momentos distintos.

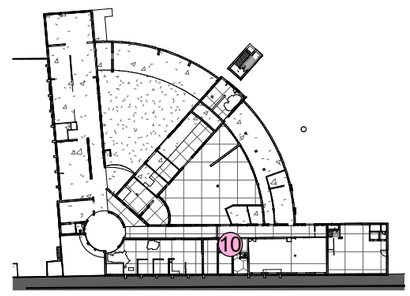
Observaciones: Lo que se puede evidenciar en este reja es que su color original es gris oscuro como el pasamanos, presenta igualmente cuatro momentos diferentes con combinaciones diferentes al pasamanos.

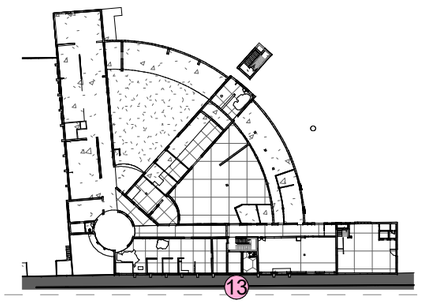
Observaciones: Se identifican seis estratos siendo el primero de color marrón de naturaleza oleosa.

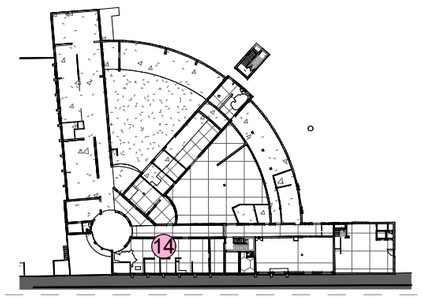
Observaciones: Se identifican cinco colores distintos en esta puerta siendo el primer estrato de color gris claro de naturaleza oleosa.

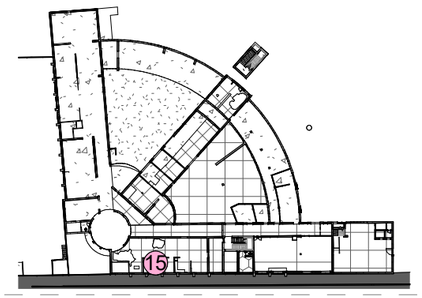
Observaciones: Se identifican tres colores distintos en esta división siendo el primer estrato de color azul oscuro de naturaleza oleosa.

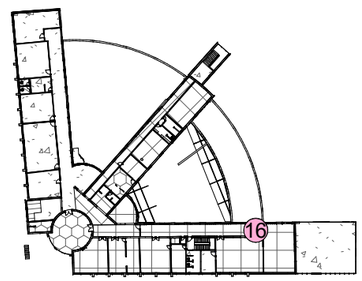
Observaciones: Se identifica un primer estrato cromático de color amarillo claro y cinco estratos más, todos los estratos presentan textura sintética.

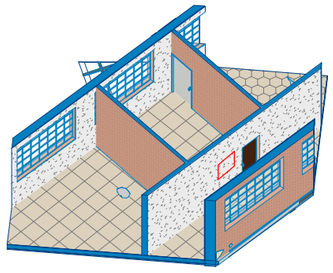
CALA ESTRATIGRÁFICA No. 17 | Muro pasillo Espacio 210

NUMERO	ESTRATO Y MATERIAL	COLOR	REFERENCIA RGB
1	Mortero de cemento y arena lavada		
2	Capa pictórica gris claro		RGB 175, 181, 186
3	Capa pictórica gris oscuro		RGB 128, 134, 137
4	Capa pictórica blanca		RGB 230, 228, 223
5	Capa pictórica blanca		RGB 247, 242, 242
6	Capa pictórica crema		RGB 243, 227, 207
7	Capa pictórica Rosada		RGB 229, 186, 194
8	Capa pictórica blanca		RGB 230, 228, 223

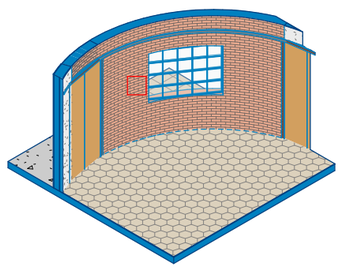
CALA ESTRATIGRÁFICA No. 20 | Espacio 200

NUMERO	ESTRATO Y MATERIAL	COLOR	REFERENCIA RGB
1	Muro de ladrillo cocido		
2	Mortero de cemento y arena de peña		
3	Capa de estuco gris claro		RGB 184, 173, 175
4	Capa pictórica amarillo		RGB 291, 187, 155
5	Capa pictórica gris		RGB 155, 166, 182
6	Capa pictórica gris claro		RGB 195, 196, 201
7	Capa de estuco blanco		RGB 227, 227, 233
8	Capa pictórica crema		RGB 229, 223, 220
9	Capa pictórica rosado (zócalo)		RGB 190, 165, 183

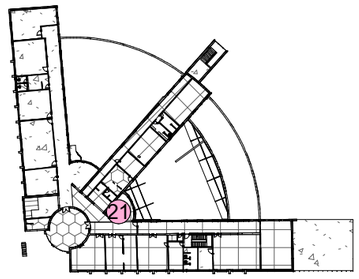
Observaciones: Se identifica un estuco de cal y arena y una primera capa de pintura de naturaleza sintética de color verde, hay un segundo momento de un estuco gris muy fino y una capa pictórica color crema y tres capas más de colores claros.

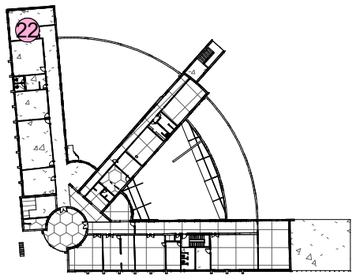
Observaciones: Se identifica un estuco de cal y arena y una primera capa de pintura de naturaleza sintética de color crema, hay un segundo momento color gris y el color blanco actual.

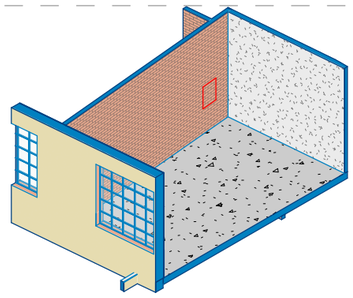
CALA ESTRATIGRÁFICA No. 23 | Espacio 207

NUMERO	ESTRATO Y MATERIAL	COLOR	REFERENCIA RGB
1	Muro de ladrillo cocido		
2	Mortero de cemento y arena de peña		
3	Capa de estuco gris claro		RGB 183, 191, 212
4	Capa pictórica verde claro		RGB 176, 189, 199
5	Capa pictórica verde oscuro		RGB 142, 152, 159
6	Capa pictórica blanca		RGB 216,224, 238,
7	Capa de estuco crema		RGB 221, 203, 186

Observaciones: Se identifica un estuco de cal y arena y una primera capa de pintura de naturaleza sintética de color verde claro y tres capas más de diferentes colores.

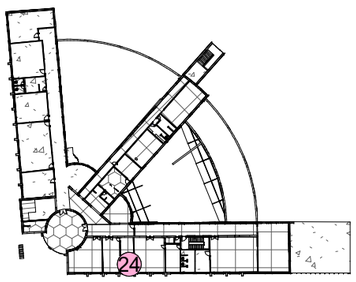
Observaciones: Se identifica un estuco de cal y arena y una primera capa de pintura de cal de color blanco y diez momentos más en pinturas sintéticas. En el estrato numero 9 se identifico la existencia de un diseño en dos colores

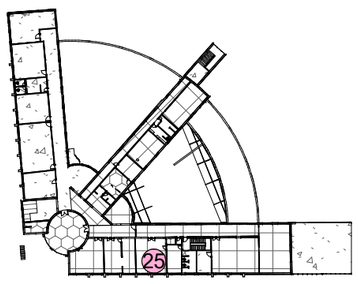
Observaciones: Se identifica un estuco de cal y arena y una primera capa de pintura de cal de color blanco y un segundo momento de pintura sintética de color verde y cinco momentos más en pinturas sintéticas y uno ultimo en cal.

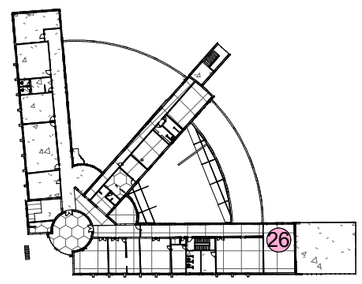
Observaciones: Se identifica un estuco de cal y arena y una primera capa de pintura en cal de color amarillo, hay un segundo momento amarillo pero ya de naturaleza sintética al igual siete capas más siguientes de diferentes colores.

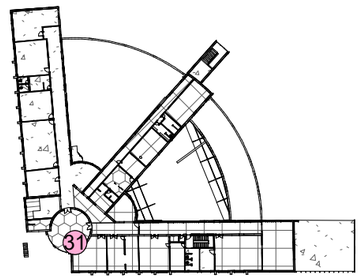
Observaciones: Se identifica que los marcos de las puertas se encontraban originalmente barnizadas con madera a la vista y los tableros de color verde. Presenta dos momentos posteriores de diferentes colores.

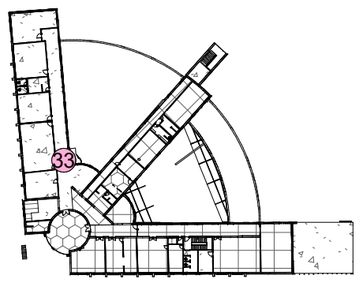
Observaciones: Se identifica que esta puerta se encontraba originalmente barnizada con madera a la vista. Presenta tres momentos posteriores de diferentes colores.

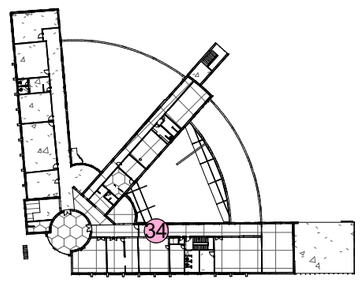
CALA ESTRATIGRÁFICA No. 34 | Puerta espacio 223

Observaciones: Se identifica que los marcos y las puertas se encontraban originalmente pintadas de amarillo, se observan ocho momentos más posteriores en diferentes tonos.

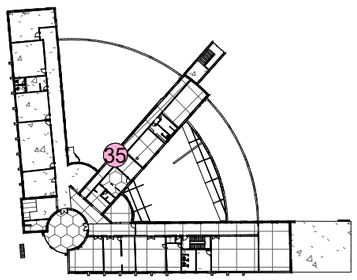
CALA ESTRATIGRÁFICA No. 35 | Puerta espacio 214

NUMERO	ESTRATO Y MATERIAL	COLOR	REFERENCIA RGB
1	Soporte de madera		
2	Capa pictórica gris claro		RGB 208, 217, 226
3	Capa pictórica amarillo		RGB 255, 222, 150
4	Capa pictórica café oscuro		RGB 89, 53, 40
5	Capa pictórica café claro		RGB 139, 91, 80
6	Capa pictórica crema		RGB 254, 239, 191
7	Capa pictórica gris claro		RGB 227, 223, 224
