CONTRATO No. 1942 DE 2024

"ADMINISTRACIÓN VIAL DE LAS CARRETERAS NACIONALES A CARGO DE LA DIRECCIÓN TERRITORIAL CASANARE, GRUPO AMV 1 LOTE 4".

INFORME MENSUAL N° 3 DE ADMINISTRACIÓN VIAL

PERIODO: 1 al 31 AGOSTO DE 2024

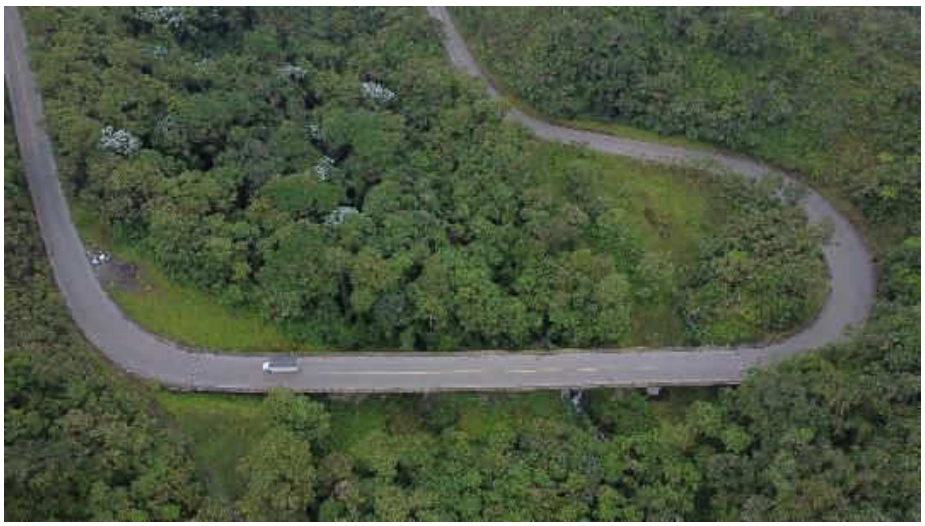
- **PUENTE PEÑA DE GALLO.**

Puente en buenas condiciones de funcionamiento. Por el costado derecho, debido a la cercanía del talud y a que la superficie del mismo es roca altamente fracturada y expuesta, presenta daño en la baranda a la

salida del puente por caída de rocas sobre la superficie del puente. Presenta deterioro en las juntas, lo que permite la filtración del agua lluvia y el consecuente deterioro de los estribos.

Vista general puente Peña de Gallo.

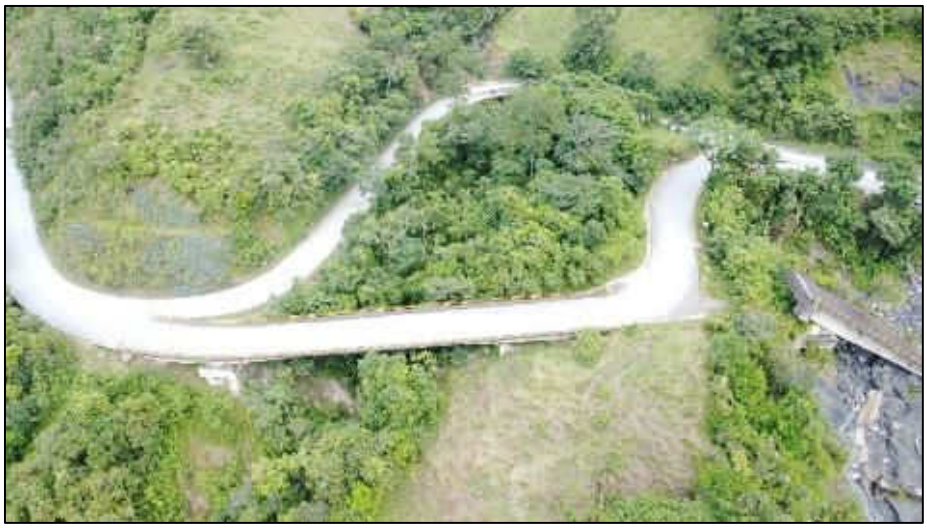
Vista general puente Orquídea 1, colapsado y puentes metálicos instalados.

Vista general puentes metálicos instalados, paso provisional Orquídea 1.

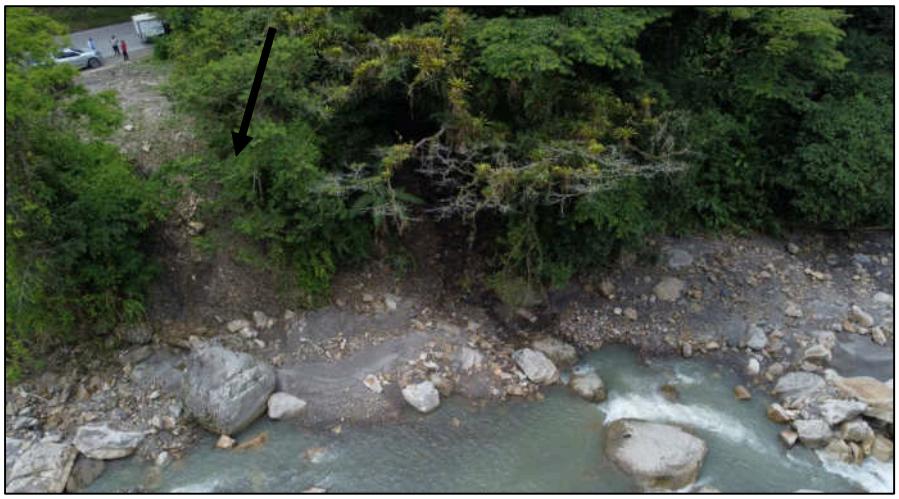
La super estructura, combinada entre acero y concreto, presenta corrosión en las vigas metálicas que soportan la placa de concreto, daño total en las juntas del puente que generan impacto a la estructura principalmente por los vehículos de carga pesada.

La infraestructura presenta pérdida de la aleta izquierda a la salida del puente, Se realizó recuperación del enrocado de protección aguas arriba margen izquierda con cargo al contrato 1858 de 2020 a cargo del Consorcio Vial MHC 056. También se presenta deterioro en la cimentación de los estribos.

Los taludes del costado izquierdo de la quebrada presentan deslizamientos del terreno, originados por la socavación de la pata del talud durante las crecientes de la quebrada.

Los disipadores de energía de las cunetas se encuentran fallados, lo que ayuda a la socavación de los taludes.

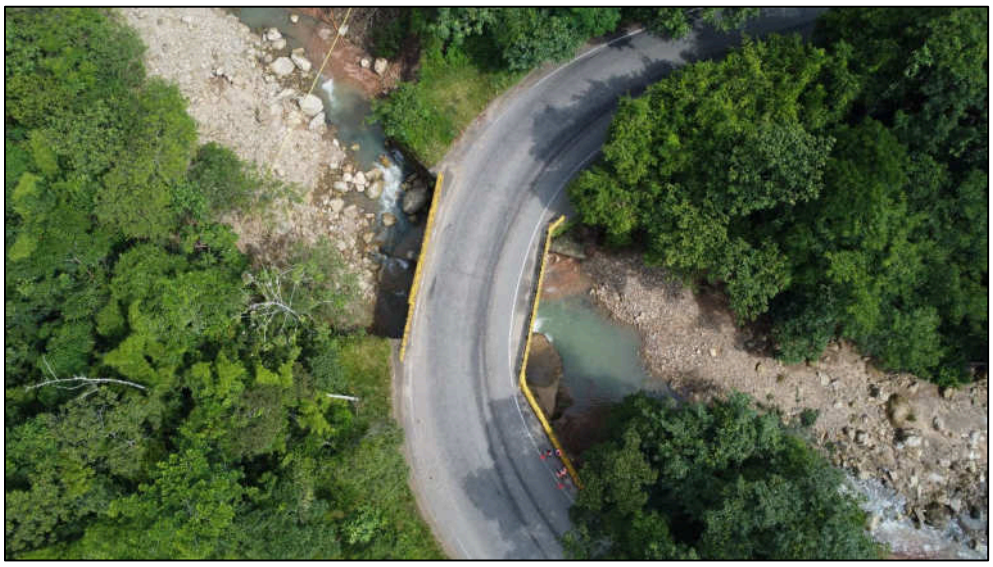
Trabajos de ampliación suspendidos.

Trabajos de excavación y construcción de anillos para los caisson, suspendidos.

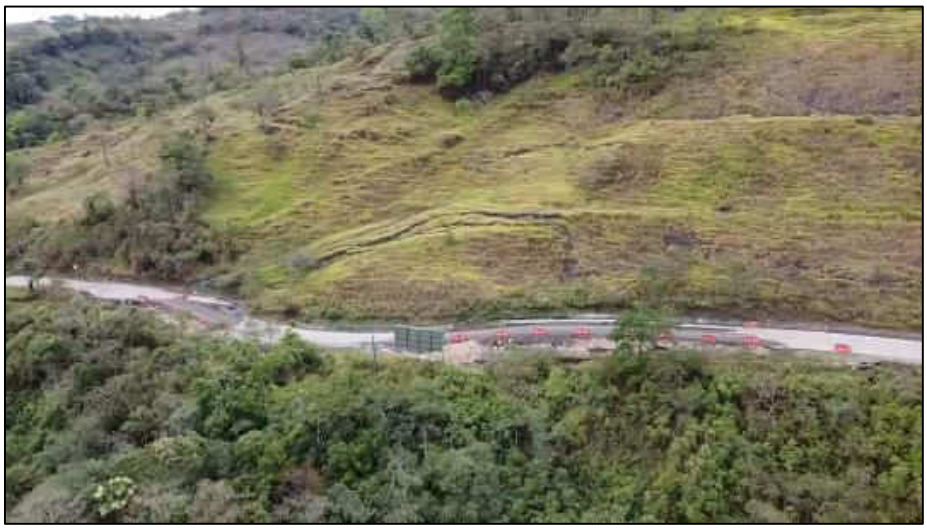
-En el tramo comprendido entre el 84+0900 al PR 85+0350 . Hundimiento y fisuras en la calzada, debido a la falla rotacional que involucra tanto al talud superior como al inferior y que afecta, además de toda esa masa de tierra, a las obras de contención, cunetas existentes y la calzada.

-Pasando del PR 85+0150. se observan fisuras, grietas, hundimiento, afectación en una obra de drenaje y en la zona próxima al acceso norte del puente la Chigüirera.

Grietas en talud superior, hundimiento y pérdida de banca por falla rotacional

Se considera urgente que se adelanten todas las gestiones necesarias que permitan atender, a la mayor brevedad, este sitio crítico, preferiblemente antes de que se vea afectada totalmente su estabilidad y en consecuencia se exponga gravemente, en primer lugar, la vida de los usuarios de la vía y en segundo lugar la transitabilidad del tramo que al estar en alta probabilidad de colapso ocasionaría una interrupción total del tránsito vehicular.

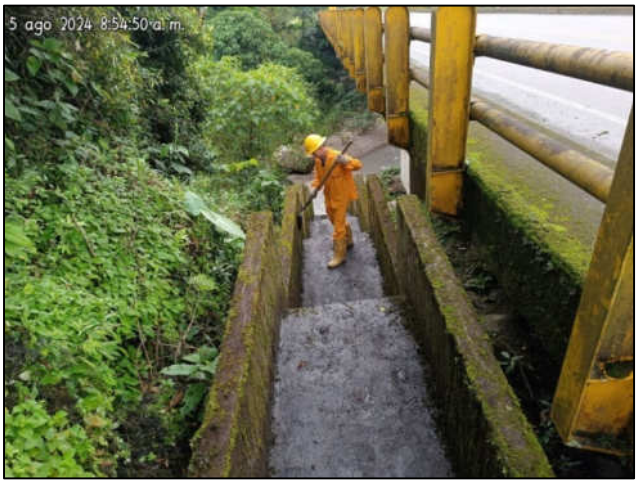
LIMPIEZA DE CANAL PR 82+0150 (DESPUÉS)

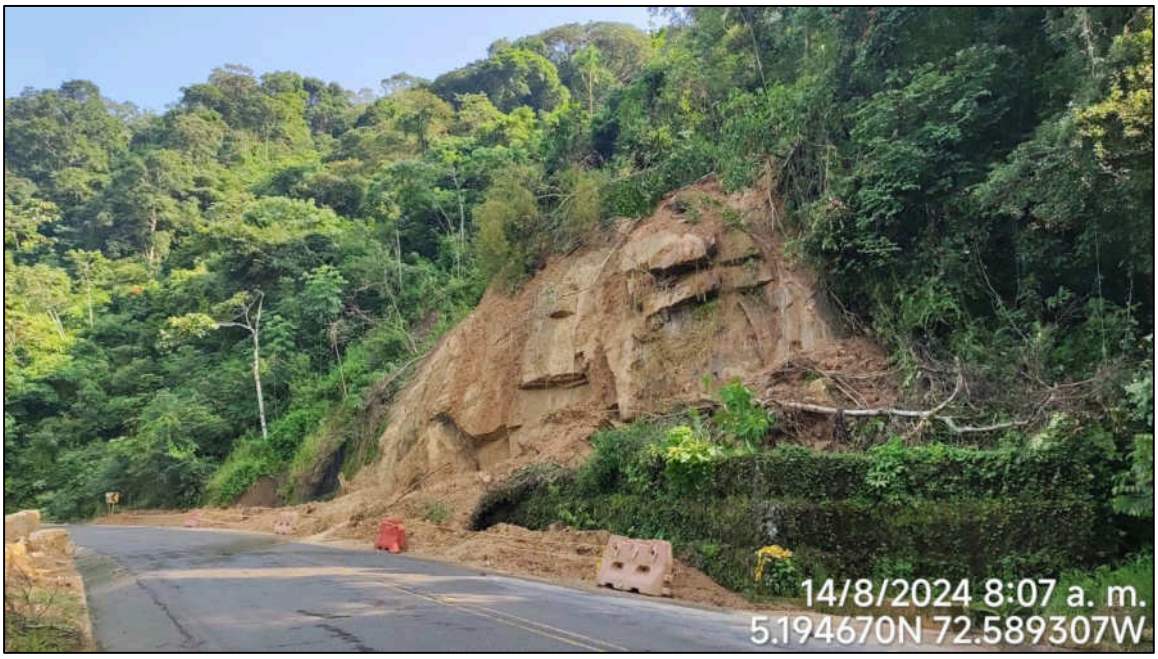
PR 116+0415

TALUD INESTABLE PR 115+0800

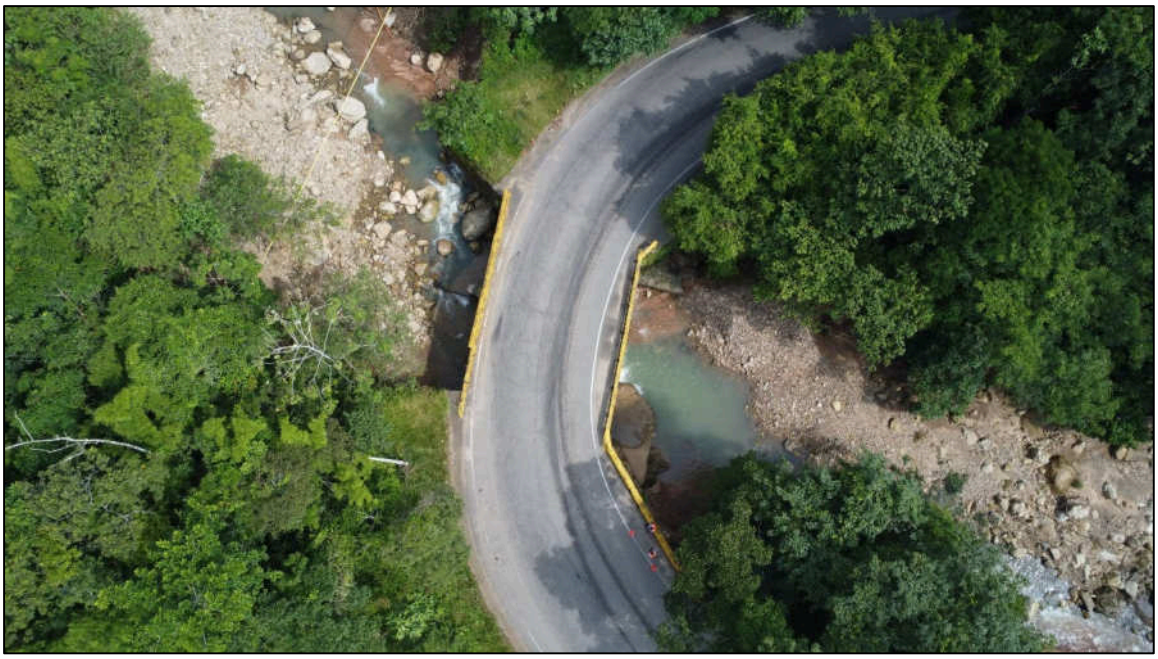
TALUD INESTABLE PR 115+0800

LABORES DE ENROCADO PR 114+0000
