HOSPITAL DEPARTAMENTAL PSIQUIATRICO UNIVERSITARIO DEL VALLE

SERVICIO DE MANTENIMIENTO Y RECUPERACIÓN A LAS REJAS Y MALLA ESLABONADA DEL PATIO INTERNO DE LA SALA 8

INFORME DE ENTREGA

Concepto CAO-038-2024, REG-270, CDP-181, RECUPERACION, MEJORAMTO Y MANTTO PASILLOS DIFERENTES AREAS HDPUV

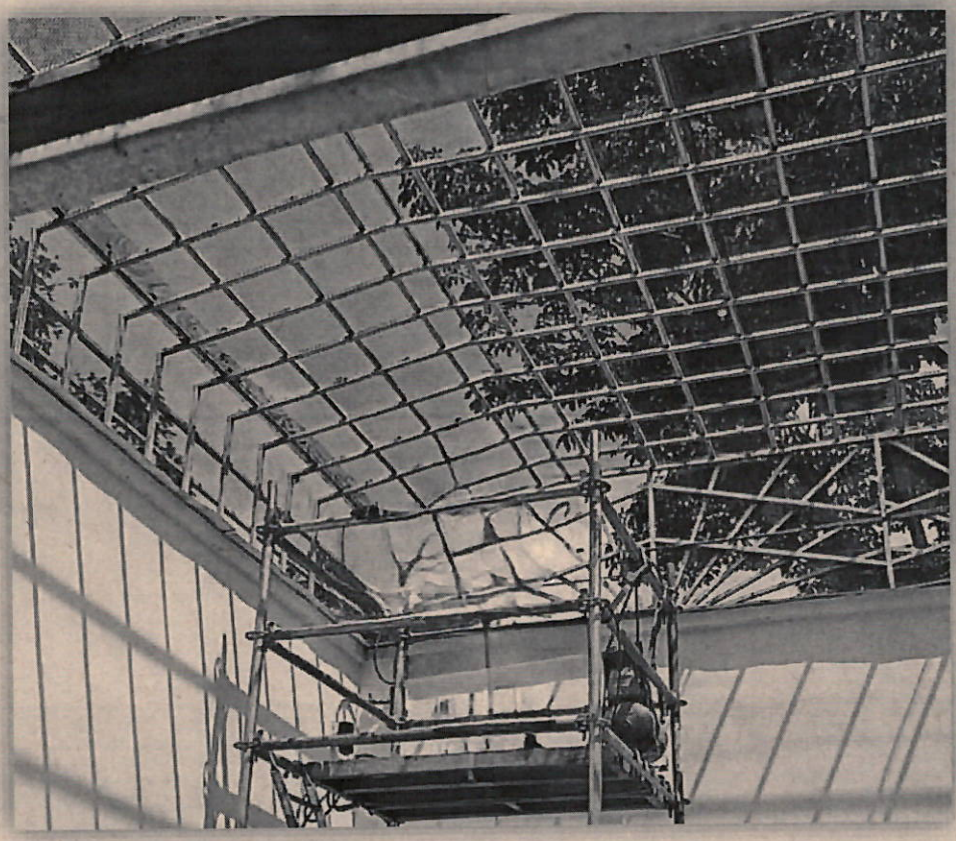
Se observa la presencia de suciedad de fuentes varias sobre la malla eslabonada y la presencia de óxido en la estructura de la reja que cubre el cielo del patio, así como el desajuste o hundimiento en zonas de la malla eslabonada.

Se realizan labores de limpieza a las rejas y malla eslabonada, se prepara la superficie de las rejas realizando la eliminación del óxido presente en ellas y posteriormente se ejecuta el ajuste de la malla eslabonada y la pintura de las rejas, obteniendo una superficie limpia, libre de impurezas y en buena presentación.
