FORMATO DE INFORME DE SUPERVISIÓN DEL CONTRATO No. 11-02235 DE 2024

INFORME PERIODICO No. 3

INFORME GENERA DEL MANTENIMINETO PREVENTIVO Y AJUSTE DE LAS BASCULAS ELECTRONICAS DE LAS 20 CZ- ACTA 11022353024

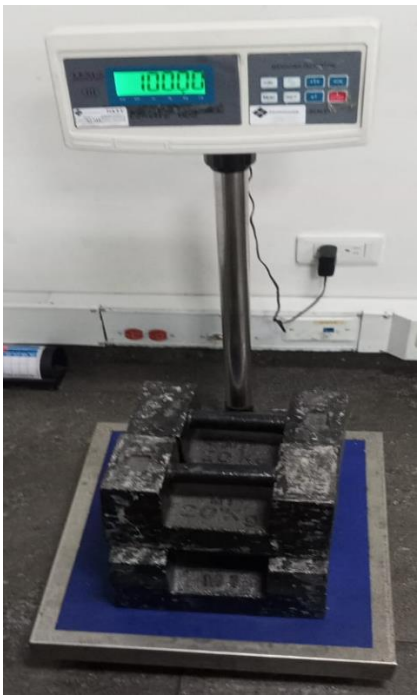
- **5.CZ USAQUEN**

- **Equipo:** Bascula Electrónica tipo plataforma
  - **Marca:** LEXUS - Converx
  - **Capacidad:** 150 Kg
  - **Resolución:** 0.02 Kg
  - **SN:** YS133183
  - **Numero Informe:** 4407
  - **Ubicación:** Reciclaje
  - **Fecha de Servicio:** 29-10-2024

Se realiza mantenimiento preventivo, revisión y limpieza general, se hace verificación de peso con masas patrón acreditadas, Equipo se deja operativo sin novedad.

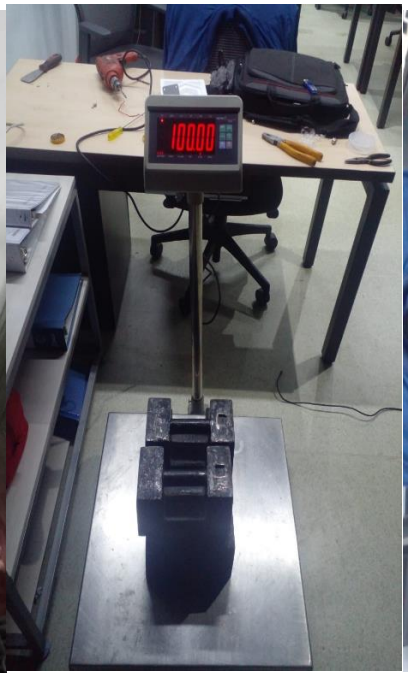
- **7. CZ BARRIOS UNIDOS**

- **Equipo:** Bascula Electrónica tipo plataforma
  - **Marca:** LEXUS - Converx
  - **Capacidad:** 150 Kg
  - **Resolución:** 0.02 Kg
  - **SN:** YS133195
  - **Numero Informe:** 4409
  - **Ubicación:** Reciclaje
  - **Fecha de Servicio:** 29-10-2024

Se realiza mantenimiento preventivo, revisión y limpieza general, se hace verificación de peso con masas patron acreditadas, Equipo se deja operativo sin novedad.

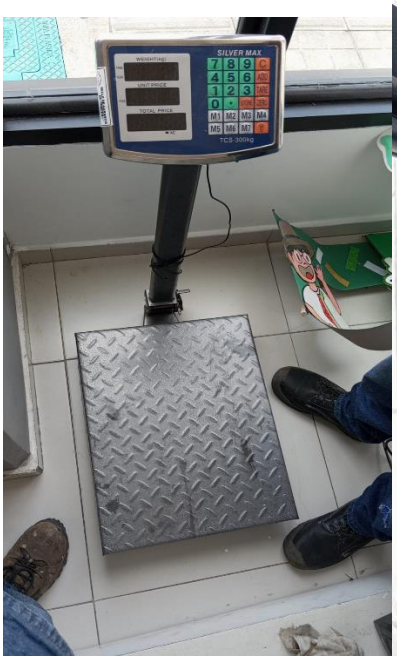
- **9. CZ ARCHIVO CENTRAL**

- **Equipo:** Bascula Electrónica tipo plataforma
  - **Marca:** SILVER MAX
  - **Capacidad:** 150 Kg
  - **Resolución:** 0.02 Kg
  - **SN:** NP
  - **Numero Informe:** 4429
  - **Ubicación:** Archivo
  - **Fecha de Servicio:** 01-11-2024

Se realiza mantenimiento preventivo, revisión y limpieza general, se hace verificación de peso con masas patron acreditadas, Equipo se deja operativo sin novedad.

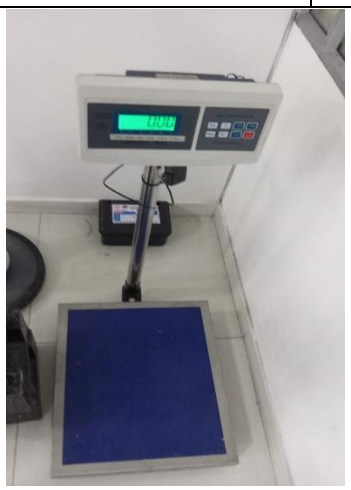
18. CZ TUNJUELITO

- **Equipo:** Bascula Electrónica tipo plataforma
- **Marca:** LEXUS - Converx
- **Capacidad:** 150 Kg
- **Resolución:** 0.02 Kg
- **SN:** YS133123
- **Numero Informe:** 4416
- **Ubicación:** Reciclaje
- **Fecha de Servicio:** 30-10-2024

Se realiza mantenimiento preventivo, revisión y limpieza general, se hace verificación de peso con masas patron acreditadas, Equipo se deja operativo sin novedad
