INFORME INTERVENTORIA
semana del 29 de septiembre al 05 de octubre 2024

CONSORCIO INTERCOLSED 022

Informe 49 de Interventoría

INFORME DE INTERVENTORÍA No.49

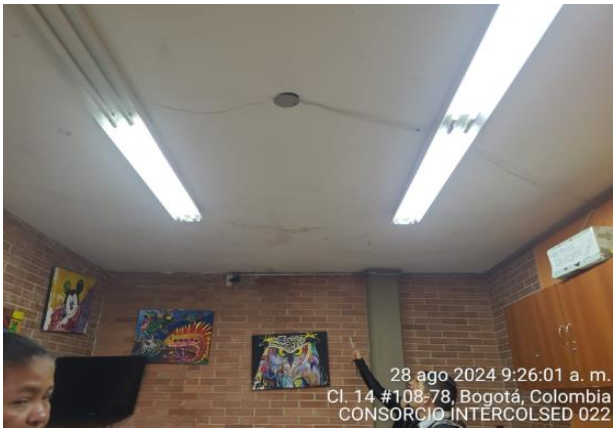
Se recibe solicitud por parte de la SED para atención por emergencia en este frente por filtraciones presentadas en el área de la cocina, es decir va del segundo piso al primer piso por placa; en la visita se identifica que pueden ser por las tuberías de desagüe de agua caliente, en vista de ello, se deberá hacer intervención por placa primer piso y tratamiento de cárcamos incluyendo el acabado final de los mismos.

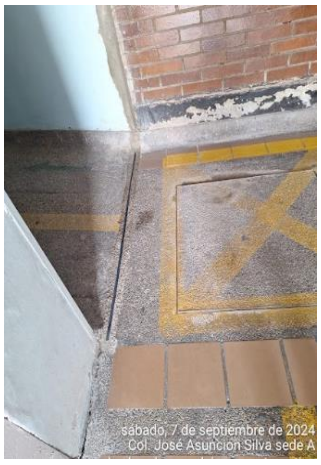
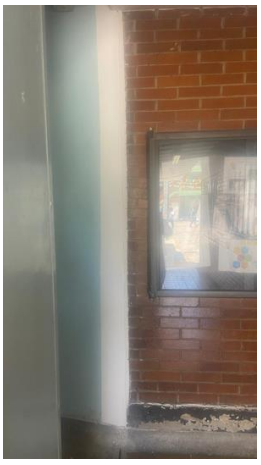
Se realiza visita técnica en atención a la solicitud de la SED en este frente por grietas presentadas en la estructura en ella se define que deberá realizar un tratamiento de juntas de dilatación, toda vez que esta grieta no corresponde a un daño estructural.
