INFORME INTERVENTORIA
semana del 6 al 12 de octubre 2024

CONSORCIO INTERCOLSED 022

Informe 50 de Interventoría

INFORME DE INTERVENTORÍA No.50

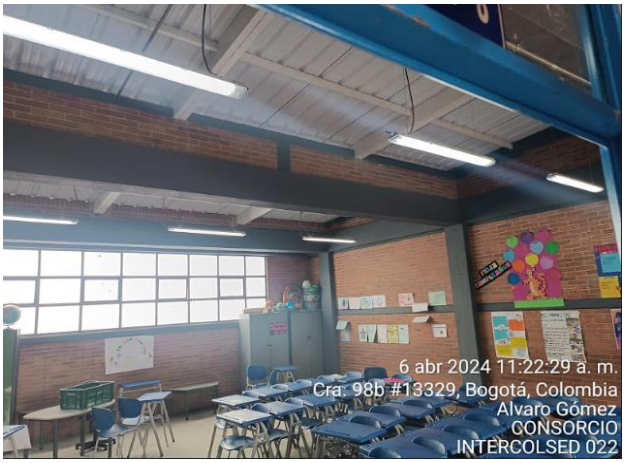
En recorrido realizado por la interventoría el día 28 de septiembre para verificación de estado de la intervención, en compañía del sr. Almacenista se evidenció que actualmente existen dos balastros de dos lámparas en salones que no están encendiendo, en el baño del segundo piso hay una lampara que no está encendiendo, manifiesta que hay una filtración en salón de sistemas en la canal antigua. En el siguiente enlace podrá acceder al documento generado. https://drive.google.com/drive/folders/1a82Rk7vez3M8AWURvjQ36Lp2yTcmDgXd?usp=drive_link

De acuerdo a lo anterior podemos evidenciar que este frente el alcance inicial ya culminó, sin embargo, se encuentran actividades pendientes y por ello la interventoría ha instado al contratista para se atiendan con prontitud y se definió en comité semanal que se atenderán en el curso de la siguiente semana. Para este colegio se han realizado dos entregas parciales para el uso de las áreas. En el siguiente enlace podrá acceder a los documentos de entrega correspondientes.
https://drive.google.com/drive/folders/1ipOgD2l8AyIC6X2rH2q3aw8r1nyRJ2Jm?usp=drive_link.

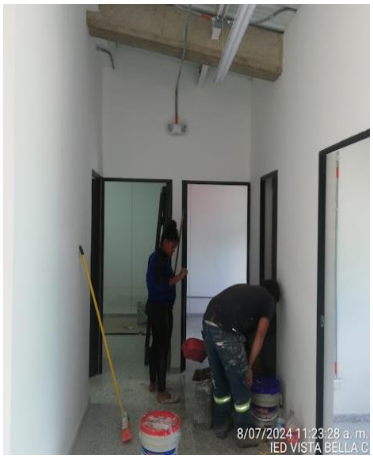
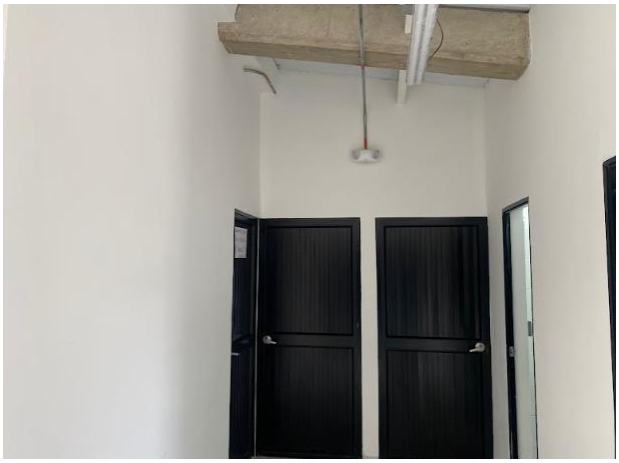
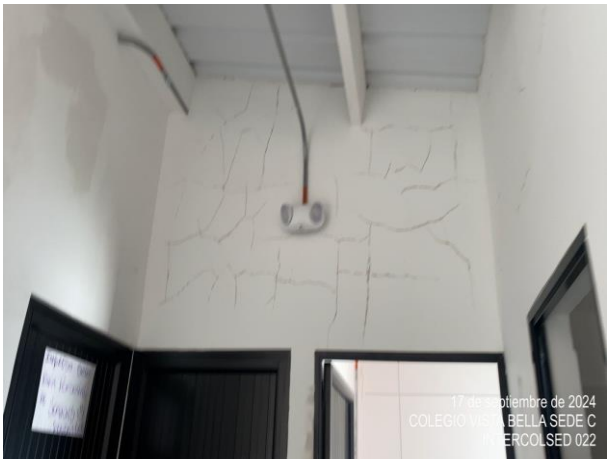
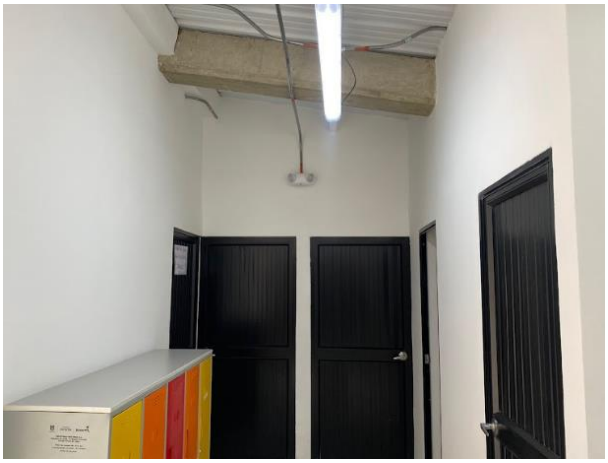
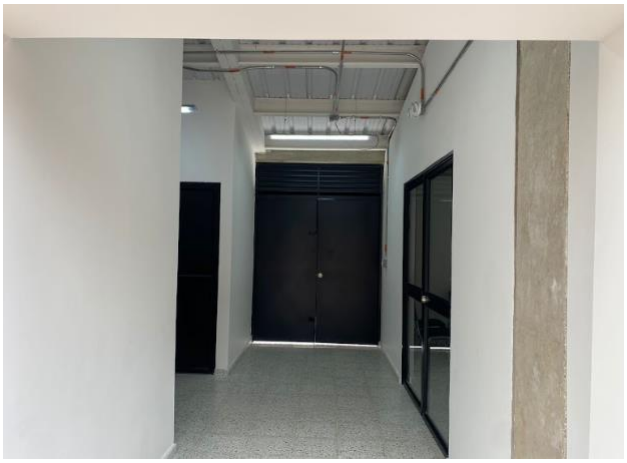
Por otro lado, en la semana se recibió solicitud por parte de la SED, para revisar unas filtraciones que se están presentado en el colegio, ubicadas en sala de profesores y en punto Fijo se escaleras. En aras de atender la solicitud, la interventoría realizó visita evidenciando que la humedad presentada en la sala de profesores se debe a que entre

el flanche y la teja hay un espacio por donde se esta filtrando el agua, en consecuencia, se deberá subir una hilada de ladrillo para sellarlo; en cuanto a la filtración del punto fijo de las escaleras, se evidenció que en los tanques existe un registro que presenta fuga, inundando la placa, para esta última problemática se consultará toda vez que no se encontraba dentro del alcance inicial de intervención en este frente.

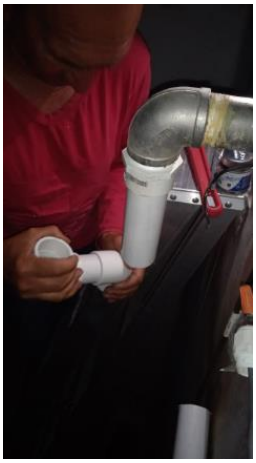
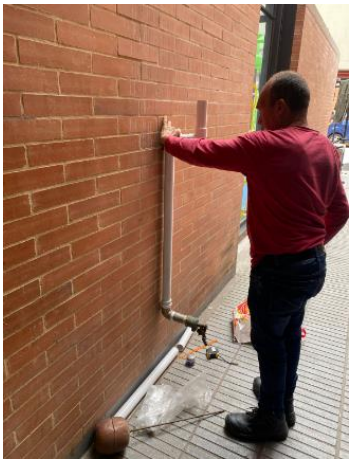
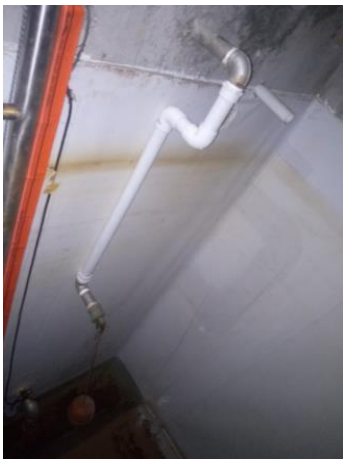
4.19 Lucila Rubio Laverde (Adición)

Durante la semana no efectuaron cloraciones en este frente.

Se hace importante destacar que para este colegio el día 27 de agosto, 11 de septiembre, 18 de septiembre, 24 de septiembre y 1 de octubre se han efectuado cloraciones de agua potable del tanque de almacenamiento a solicitud de la SED.

Otra actividad atendida en este frente y enviada por la SED fue el cambio de altura del flotador de los tanques con el fin de reducir la lámina de agua, de acuerdo a la indicación dada por la SED en los dos tanques el flotador se bajó un metro a partir del punto inicial.

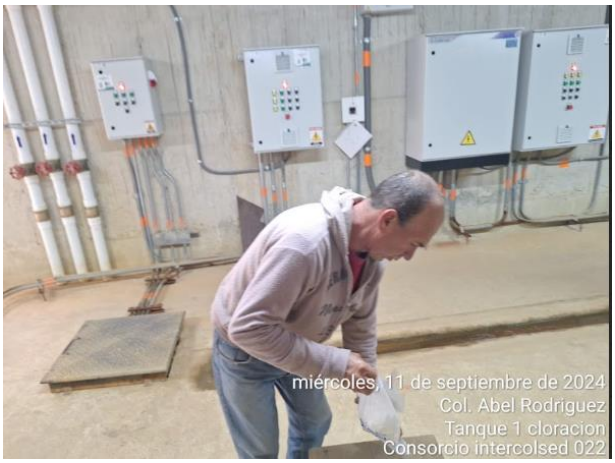
4.20 Abel Rodríguez (Adición)

Durante la semana no se realizaron cloraciones.

Los días 27 de agosto, 3 de septiembre, 11 de septiembre, 18 de septiembre, 24 de septiembre y 01 de octubre se efectuaron cloraciones para el agua potable del tanque a solicitud de la SED, en la primera cloración se obtuvieron los siguientes resultados:

Punto toma de muestra	Antes de cloro (ppm)	Después de cloro (ppm)
Tanque 1	0,07	0,12
Tanque 2	0,16	0,47
Cocina pto 1, después de 35 min		0,71
Cocina pto 2, después de 35 min		0,85
Cocina pto 3, después de 35 min		1,01

Por los resultados obtenidos en las pruebas y evidenciando que se encuentra dentro de los parámetros establecidos por norma para consumo, se deja funcionando el colegio con las bombas en modo automático.

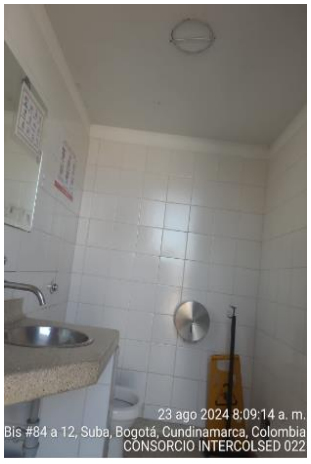
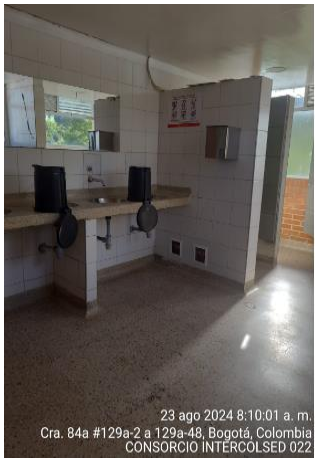
4.24 Hunza (Adición)

Se recibe solicitud para atención de remodelación total de baños de segundo y tercer piso niños y profesores y mantenimiento de canal cubierta en este colegio; el contratista entrega presupuesto de la intervención y el día 12 de septiembre será socializado al colegio por el ing. De apoyo a la supervisión de la SED.

En comité semanal del 19 de septiembre se da directriz para los colores de lavamanos niños deberá ser color azul y lavamanos de niñas color Amarillo, así mismo las divisiones deberán ser un gris oscuro.

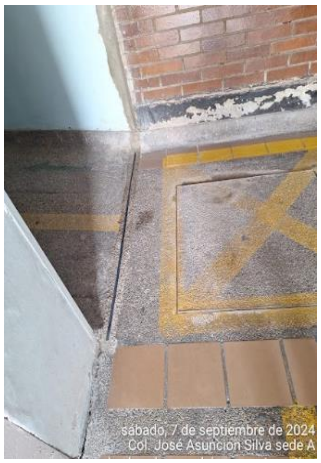
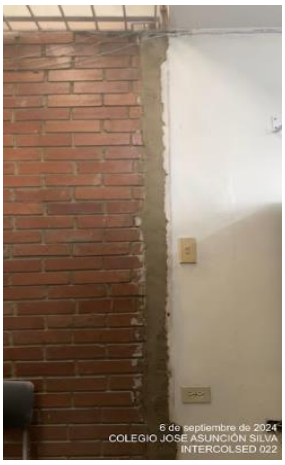
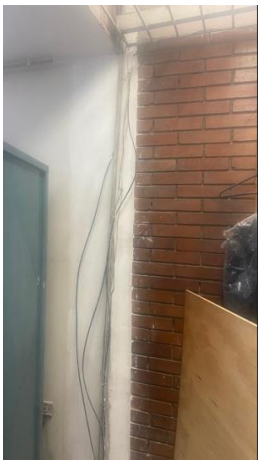
4.26 José Asunción Silva (Adición- Obra prioritaria)

Se realiza visita técnica en atención a la solicitud de la SED en este frente por grietas presentadas en la estructura en ella se define que deberá realizar un tratamiento de juntas de dilatación, toda vez que esta grieta no corresponde a un daño estructural.

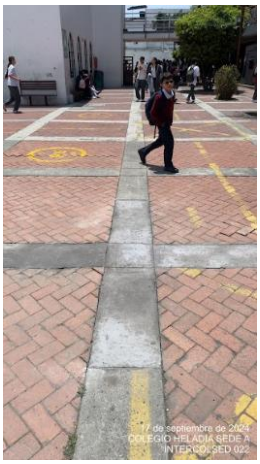
4.31 Heladia Mejia sede A (adición).

Se recibió solicitud para atención del mejoramiento de unos adoquines y concreto en la zona del patio ubicado al ingreso de colegio toda vez que este se encontraba en mal estado.

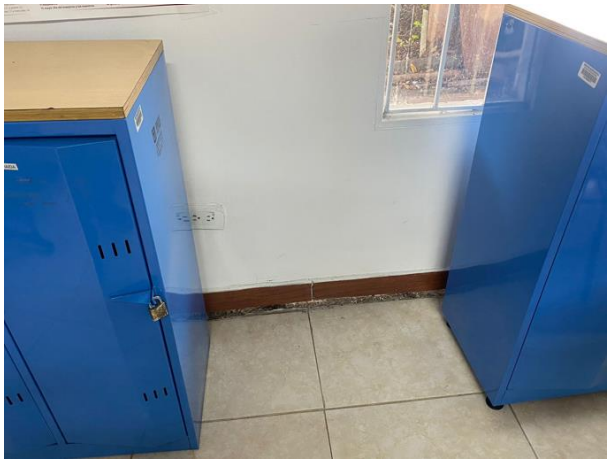
Se recibe solicitud por emergencia en este frente, por lo que se realiza visita conjunta entre SED, Contratista de obra e interventoría, identificando que el edificio administrativo los muros y pisos presentan grietas; en el laboratorio presenta fisuras en muros y piso, pero para este caso se puede plantear instalar puntales en las vigas que sirven de soporte de cubierta en la zona de pasillo de esta aula.
