ANEXO. INFORME FINAL COMPLEJO HOSPITALARIO SAN JUAN DIOS D.C

ENSAYOS EN CAMPO

Complejo Hospitalario San Juan de Dios

2. EDIFICIOS

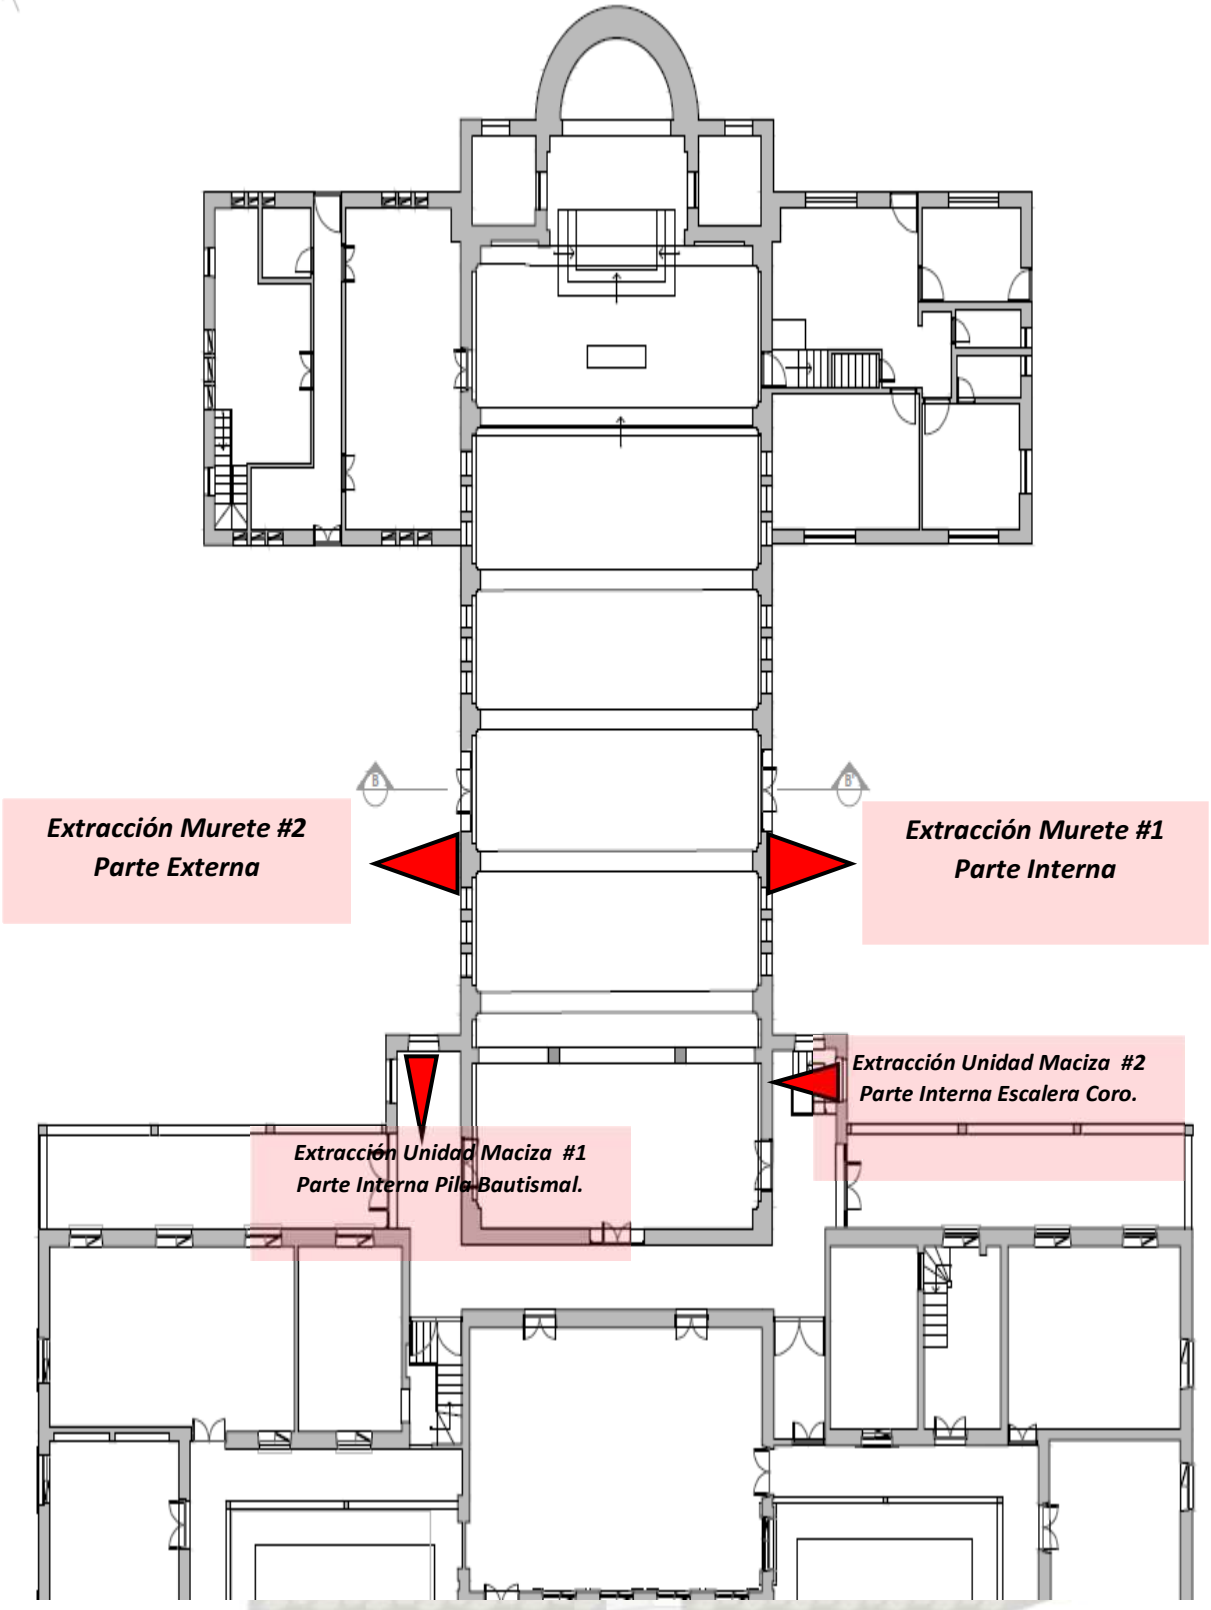
Ilustración 1. Localización extracción de muestras - Capillas.

En este primer edificio se realizaron ensayos de extracción de muestras de mampostería y unidades maciza in situ para resistencia a la compresión además del contenido de cemento en mortero, las extracciones se realizaron en las siguientes ubicaciones:

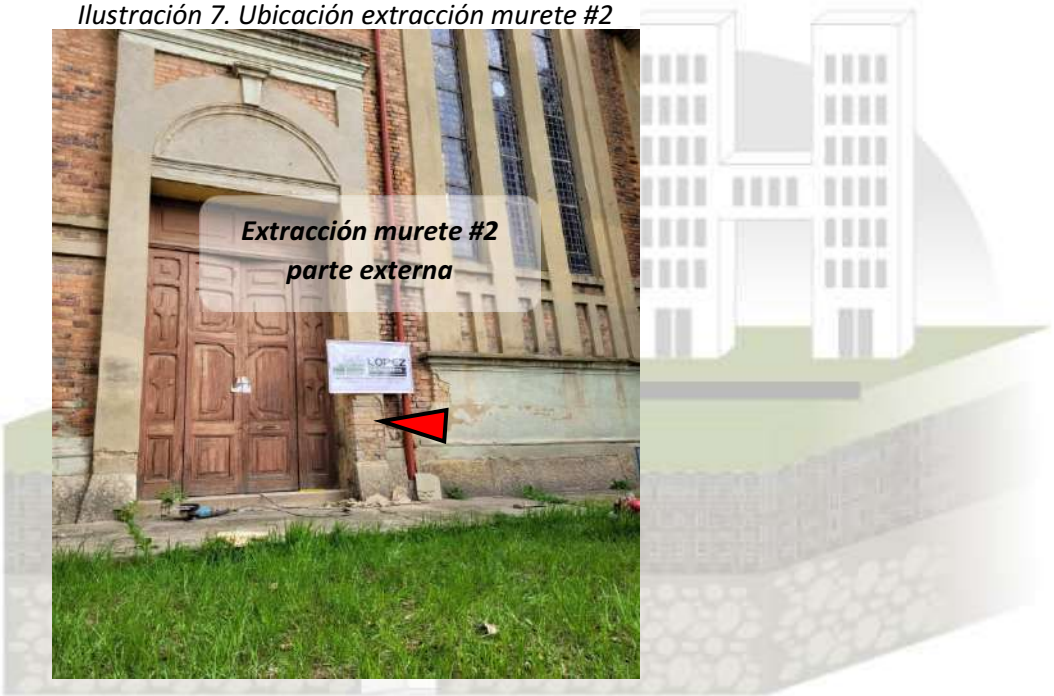
Ilustración 8. Antes de la extracción, murete #2.

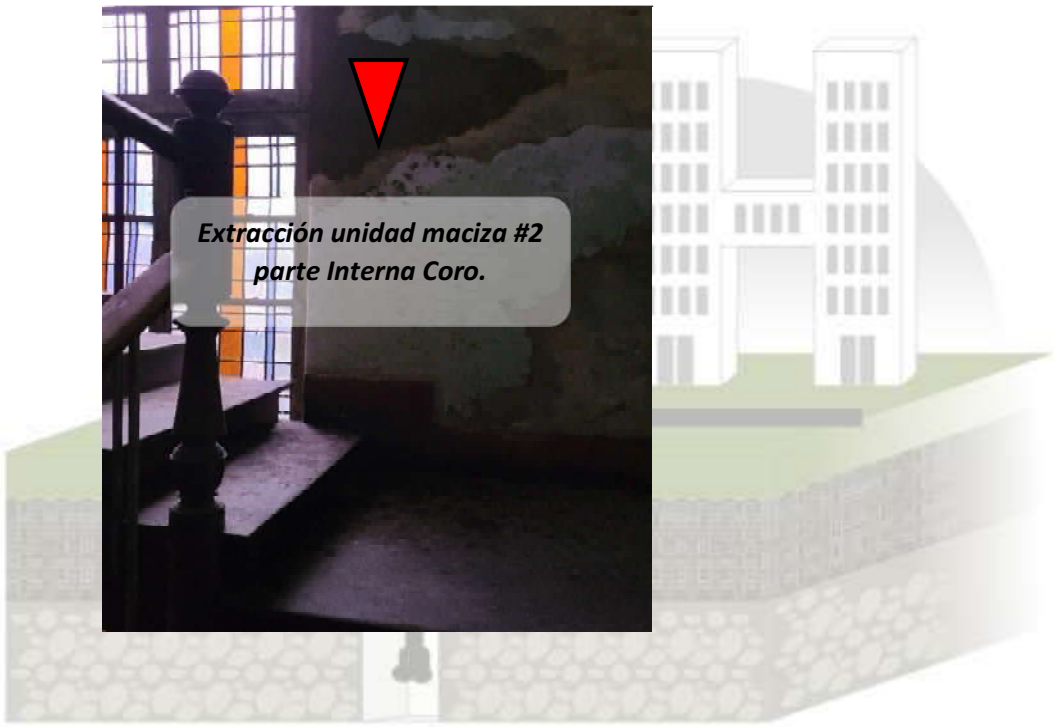
Ilustración 18. Antes de la extracción, unidad maciza #2.

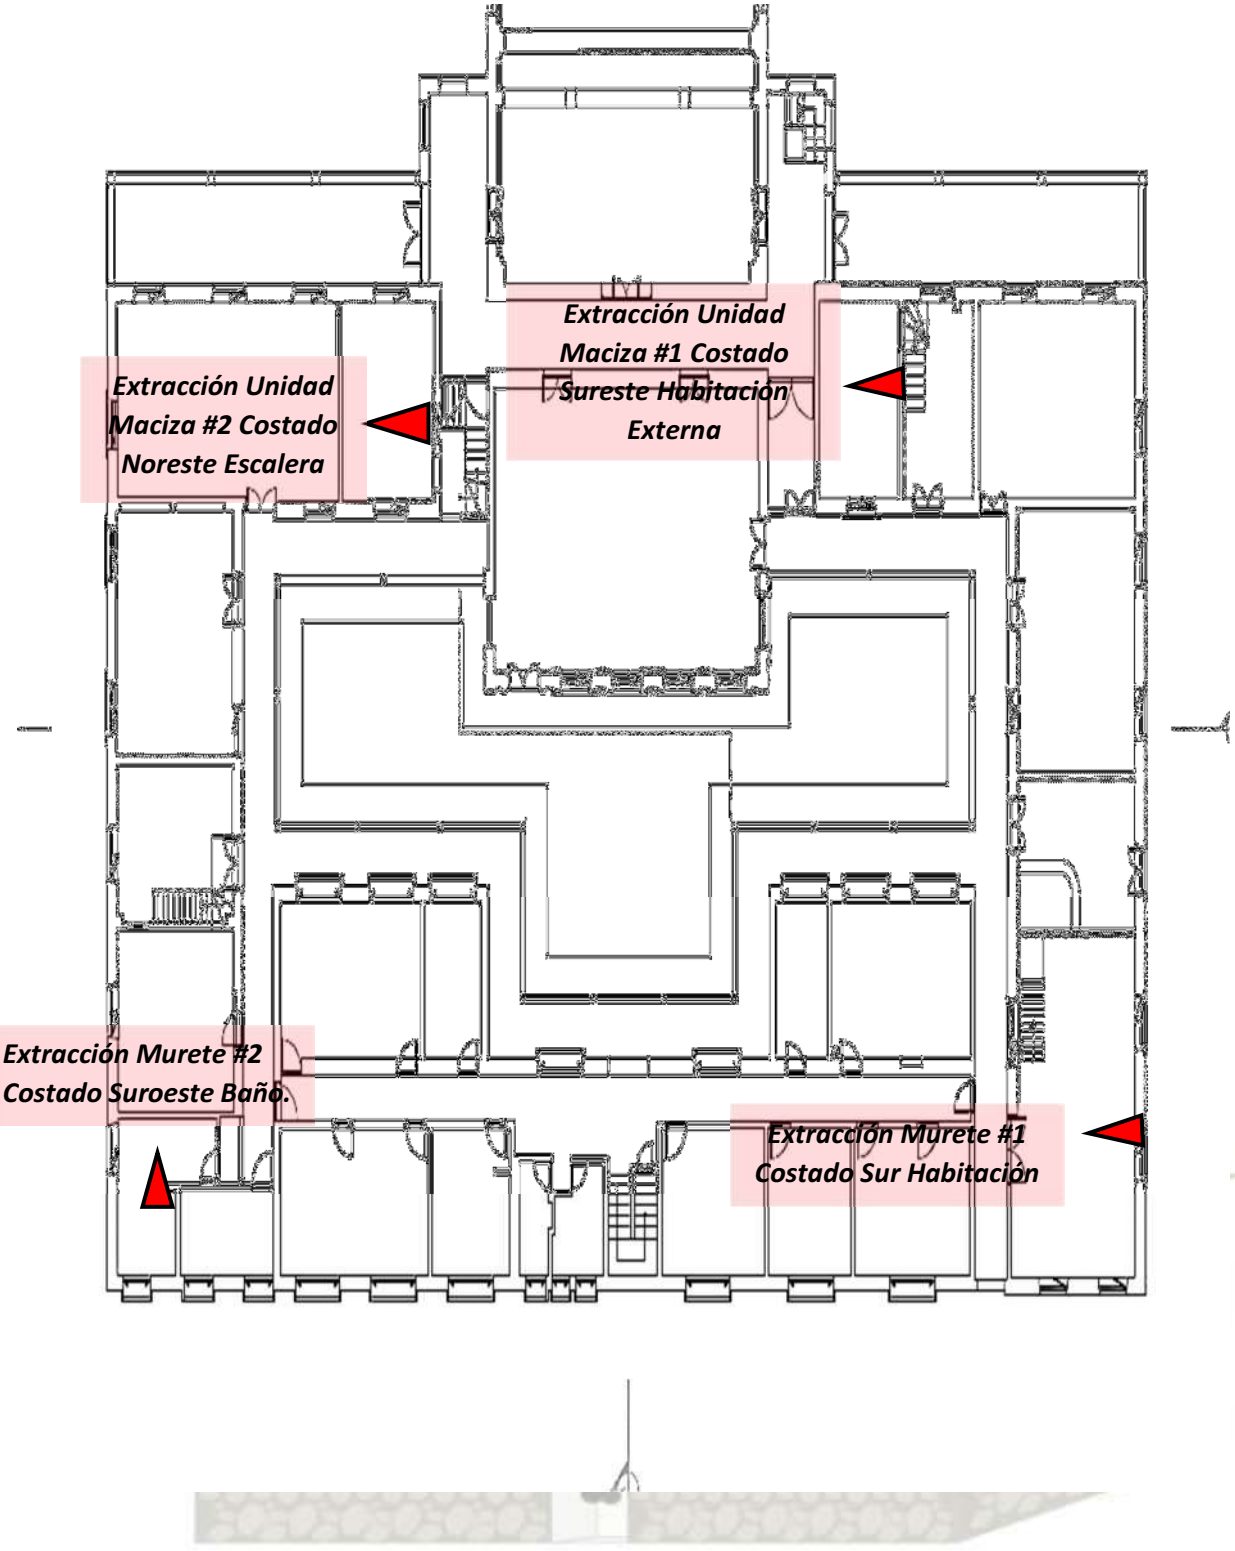
Ilustración 20. Localización extracción de muestras - Convento.

En este edificio se realizaron ensayos de extracción de muestras de mampostería y unidades maciza in situ para resistencia a la compresión además del contenido de cemento en mortero, las extracciones se realizaron en las siguientes ubicaciones:

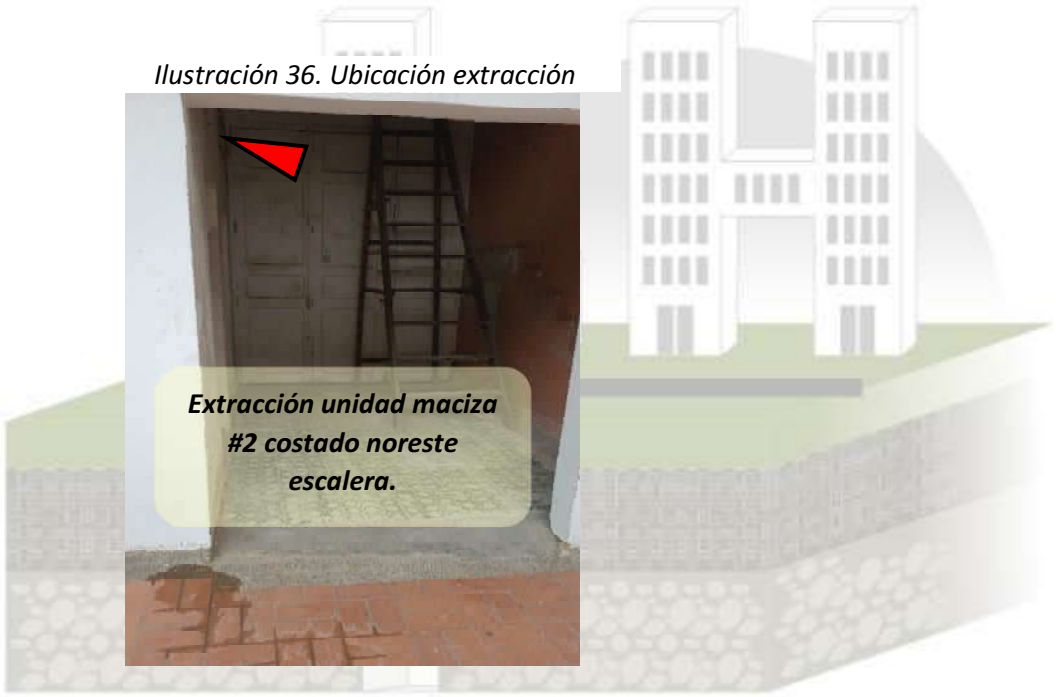
Ilustración 35. Reparación extracción in situ, unidad maciza

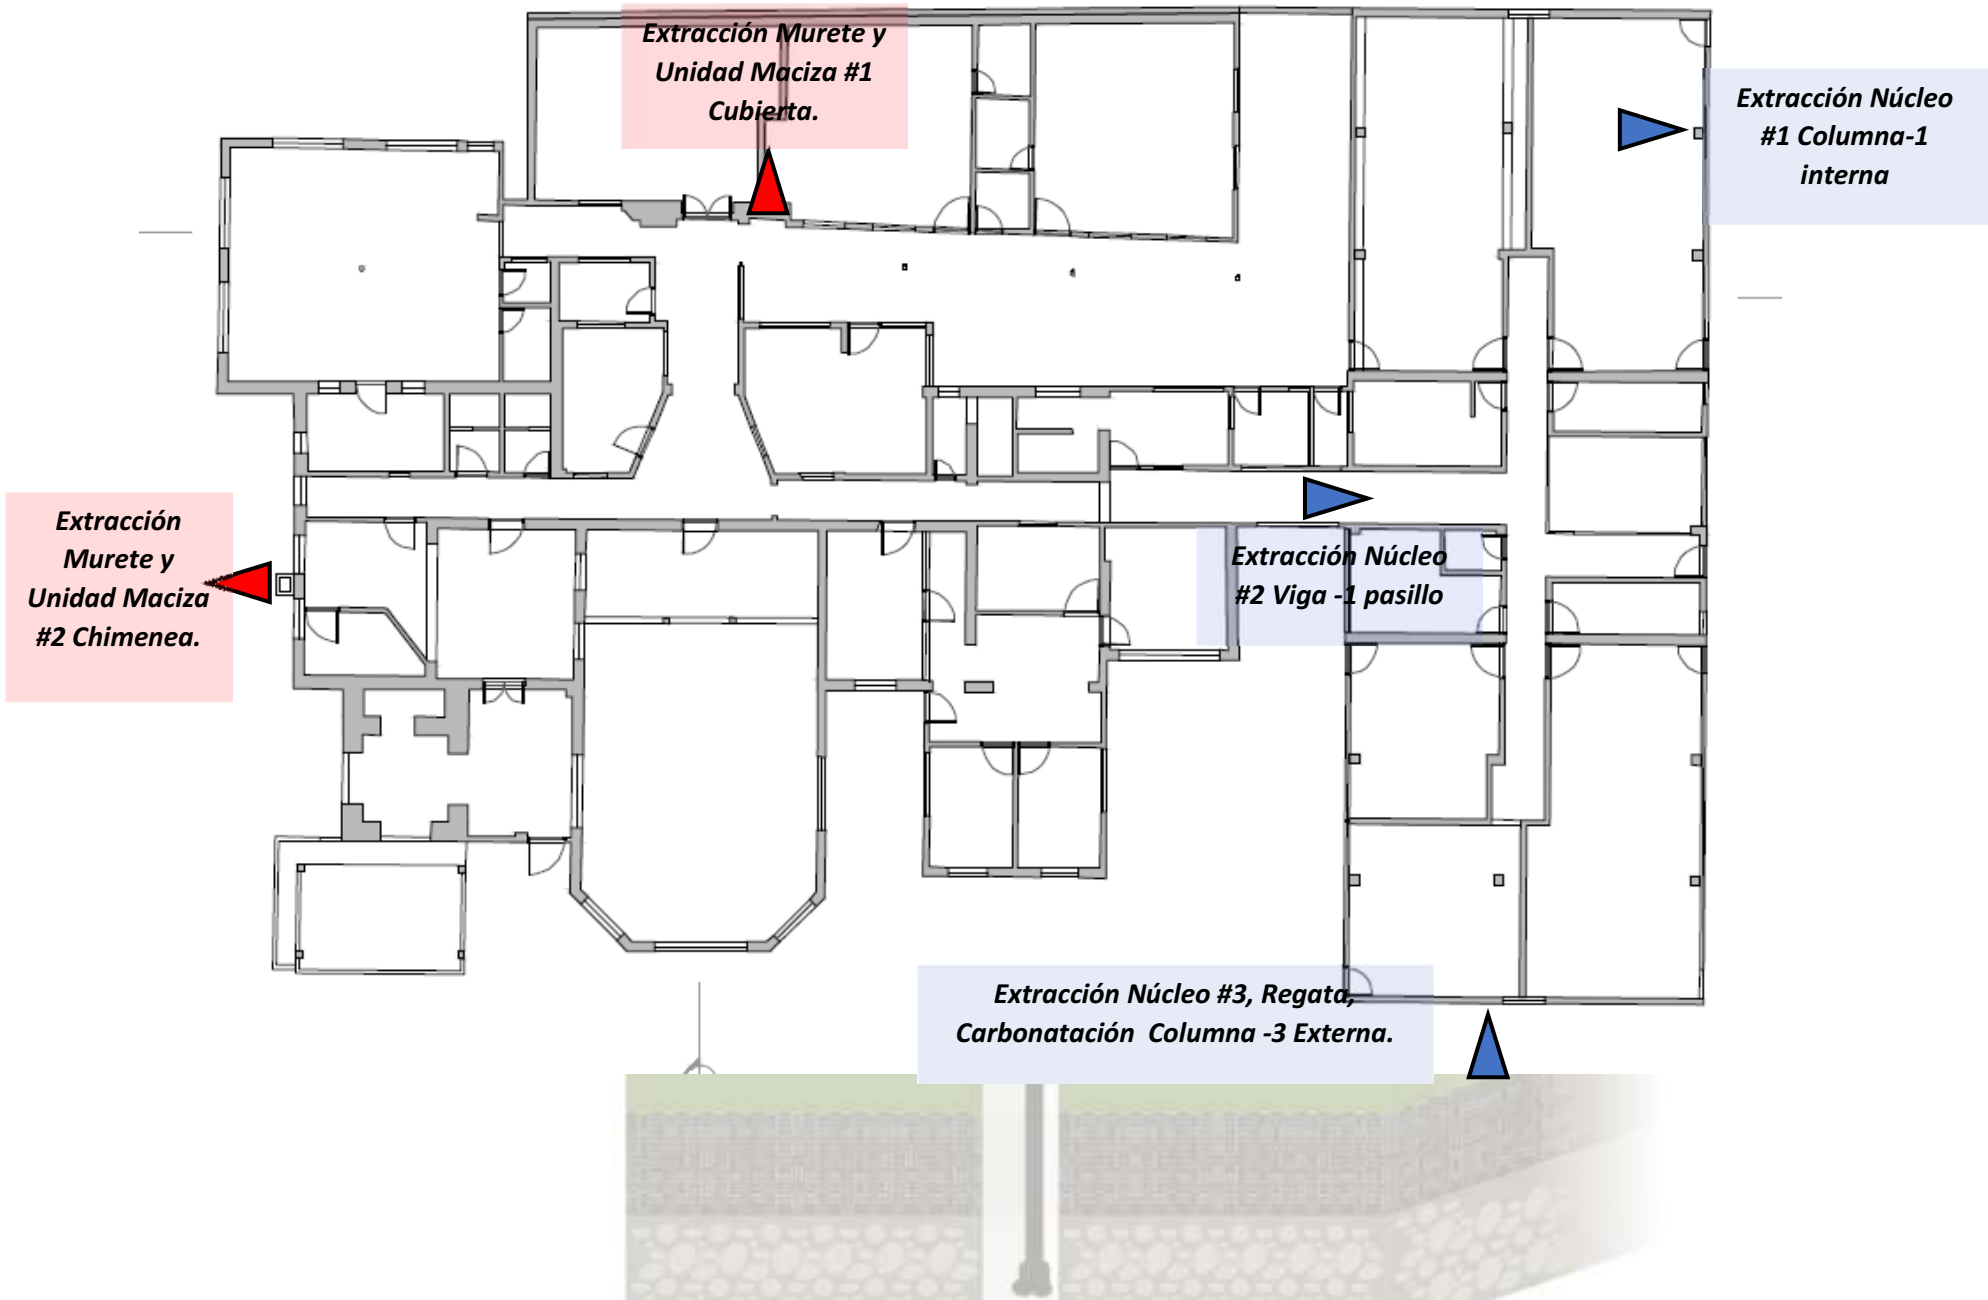
Ilustración 41. Localización extracción de muestras – Jardín.

En este edificio se realizaron ensayos de extracción de muestras de mampostería, y unidades maciza in situ, contenido de cemento en mortero, extracción de núcleos de concreto, carbonatación in situ, regatas y ferroscan, estos ensayos se realizaron en las siguientes ubicaciones:

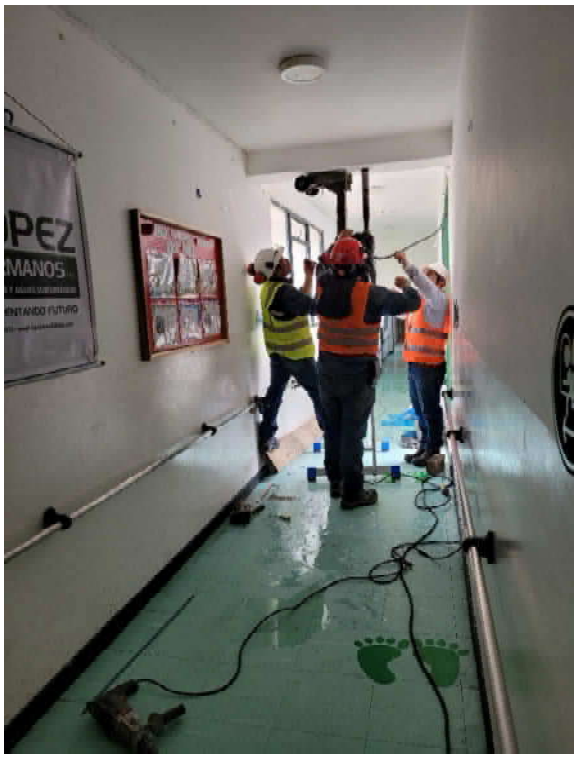
Ilustración 40 Extracción núcleo #3, regata y carbonatación columna -3 externa.

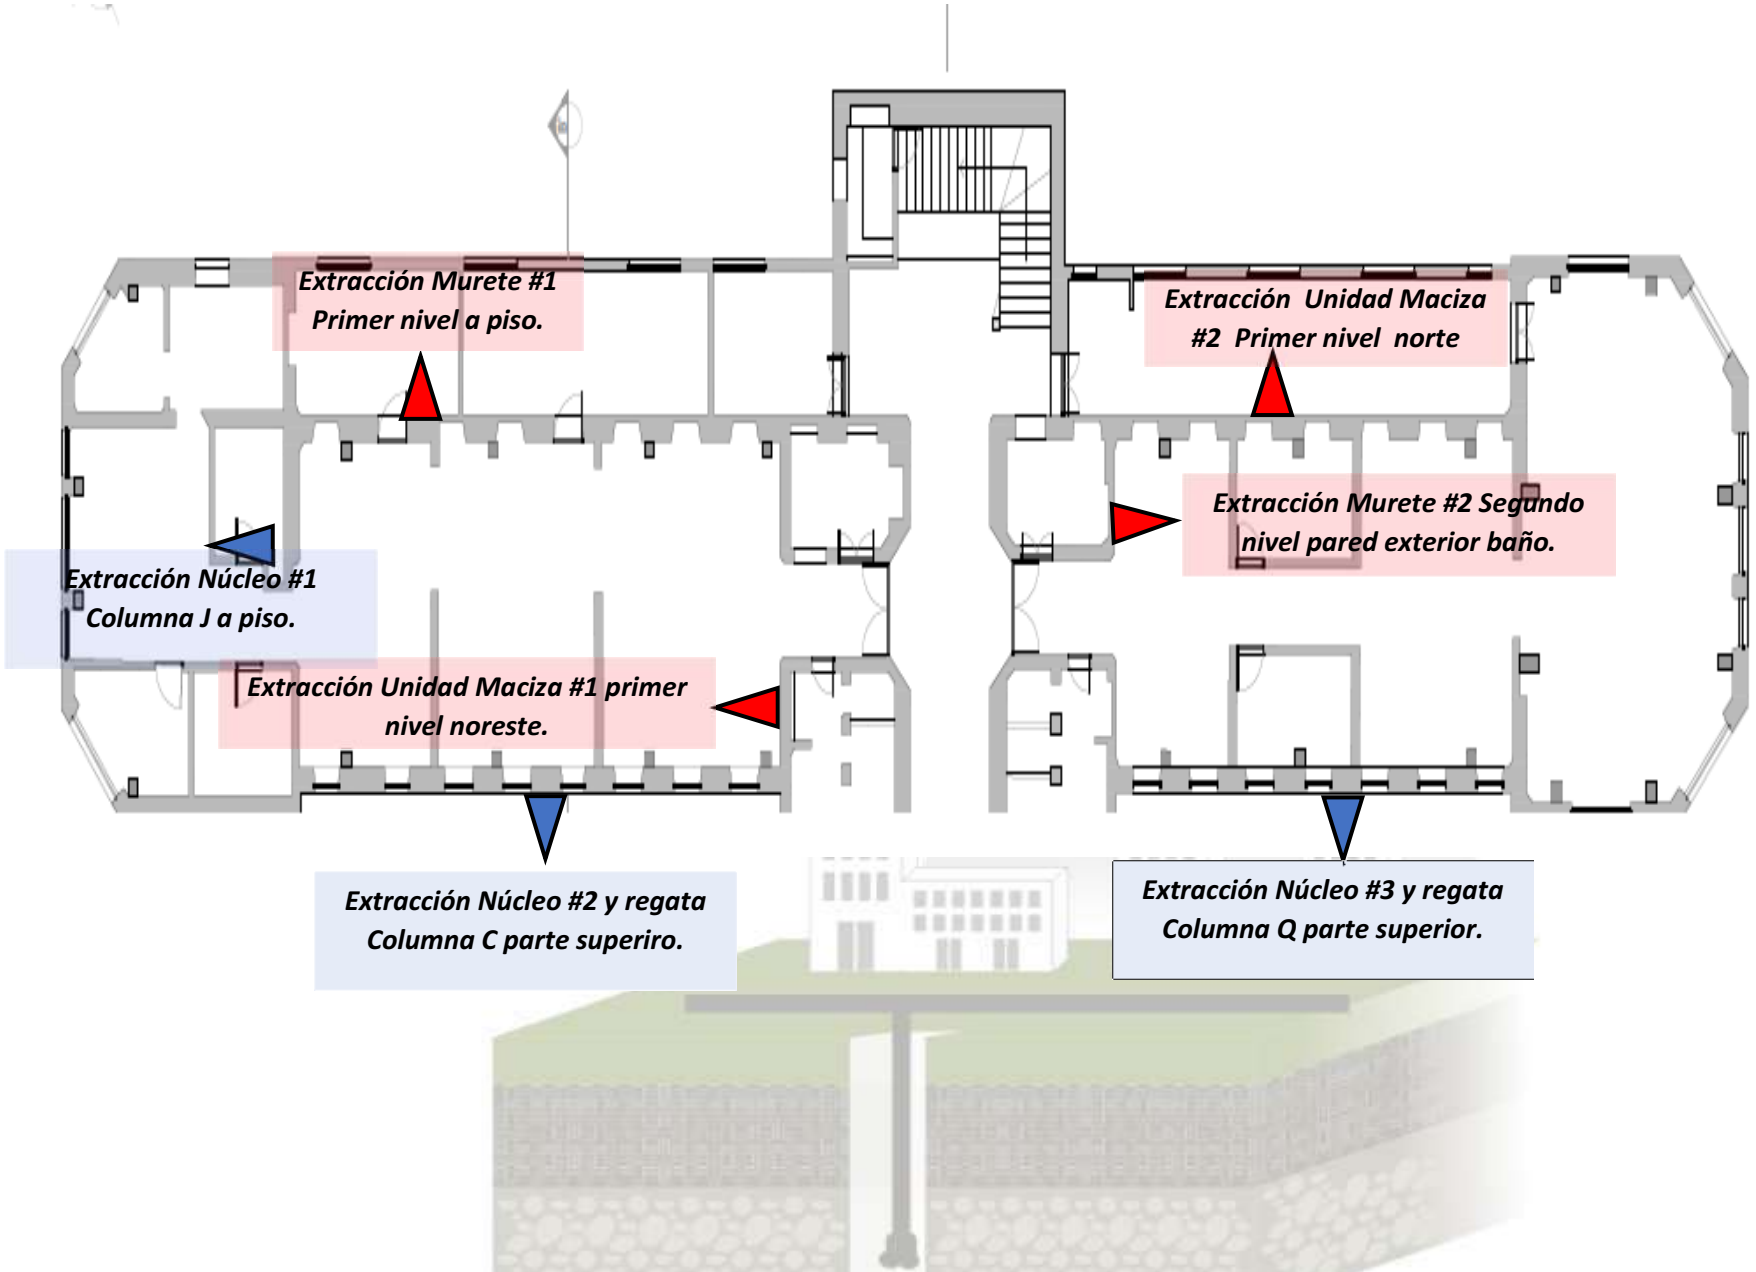
Ilustración 52. Localización extracción de muestras - San Roque

En este edificio se realizaron ensayos de extracción de muestras de mampostería, y unidades maciza in situ, contenido de cemento en mortero, extracción de núcleos de concreto, carbonatación in situ, regatas y ferroscan,, estos ensayos se realizaron en las siguientes ubicaciones:

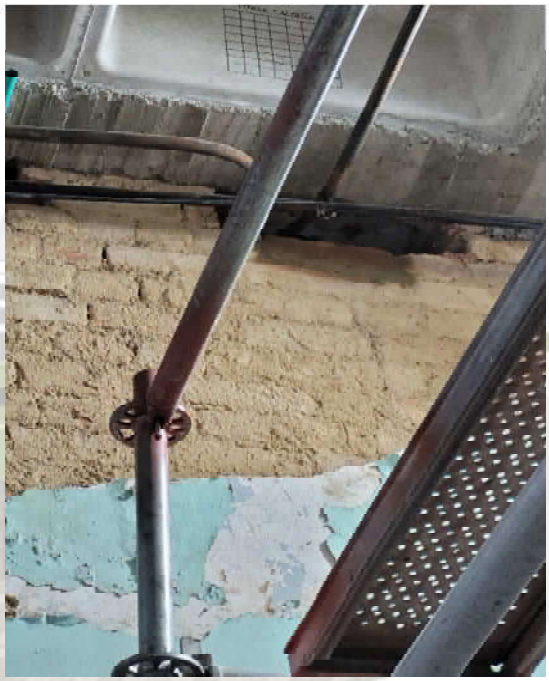
Ilustración 61. Reparación in situ unidad maciza #1.

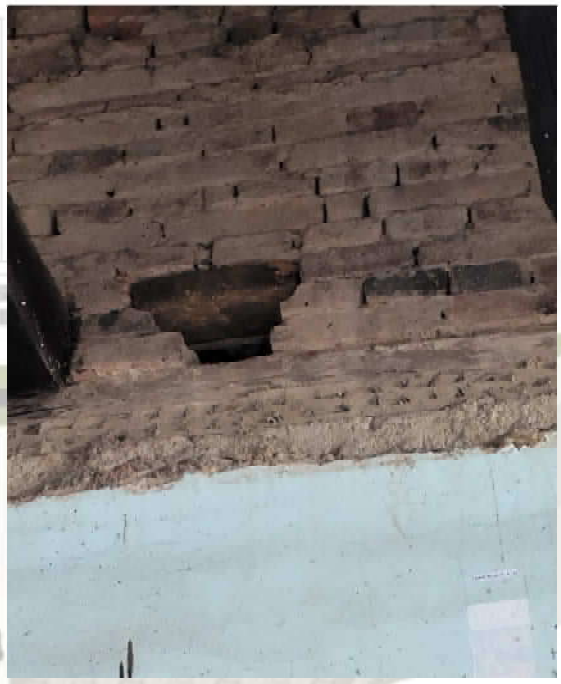
Ilustración 64. Reparación in situ unidad maciza #2.

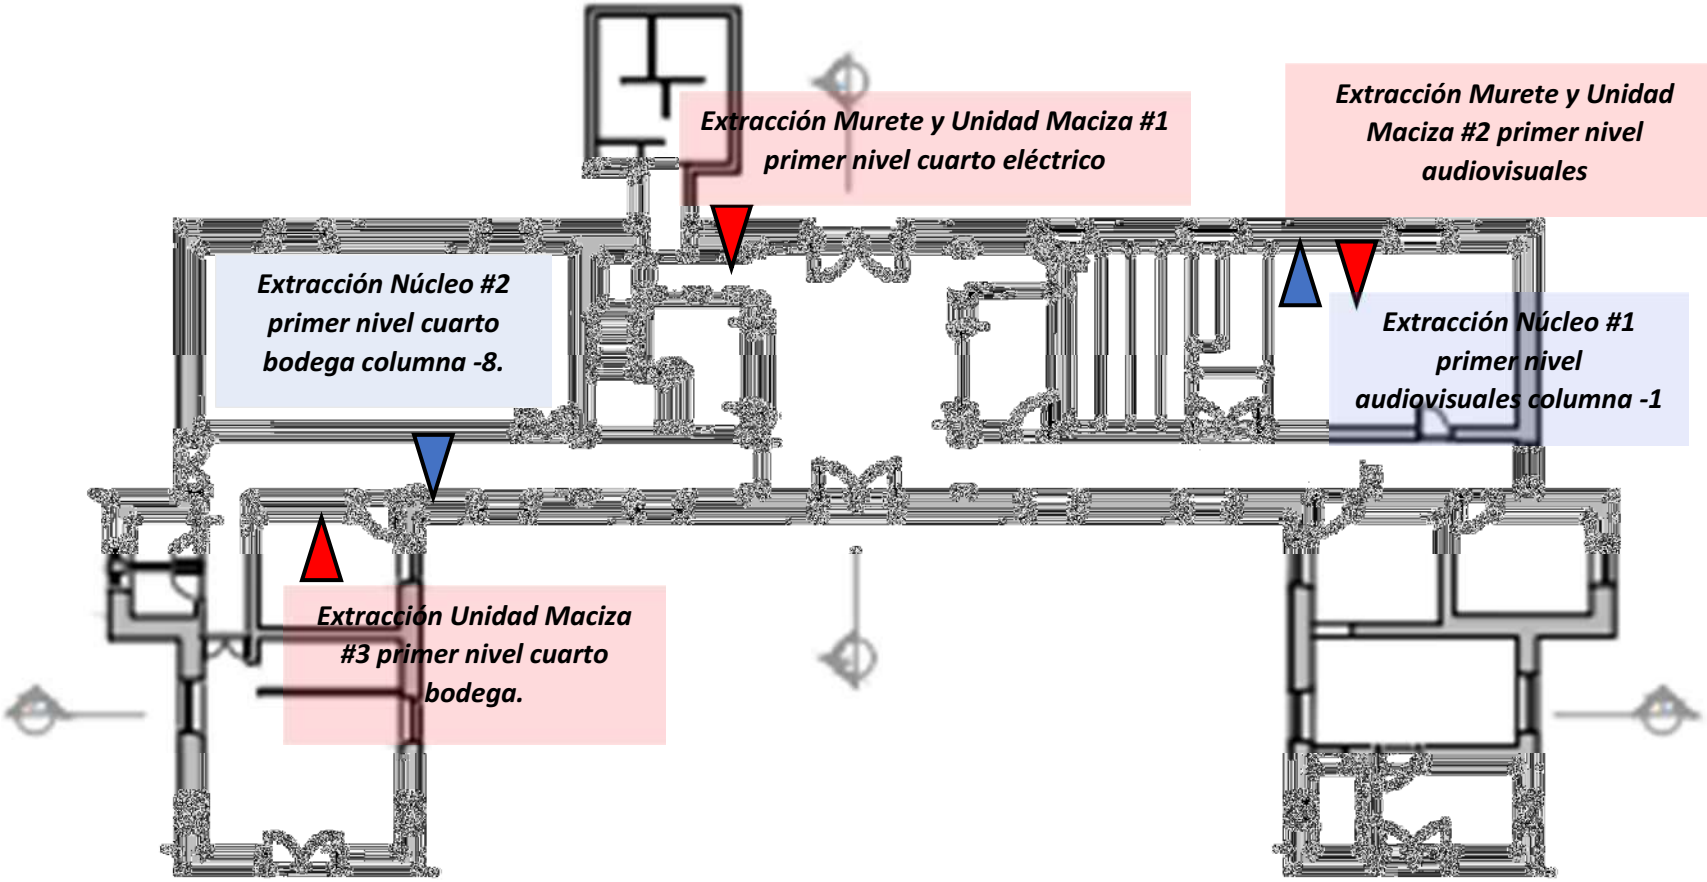
Ilustración 69 Localización extracción de muestras - Primer nivel Inmunológico.

En este edificio se realizaron ensayos de extracción de muestras de mampostería, y unidades maciza in situ, contenido de cemento en mortero, extracción de núcleos de concreto, carbonatación in situ, regatas y ferroscan, estos ensayos se realizaron en las siguientes ubicaciones:

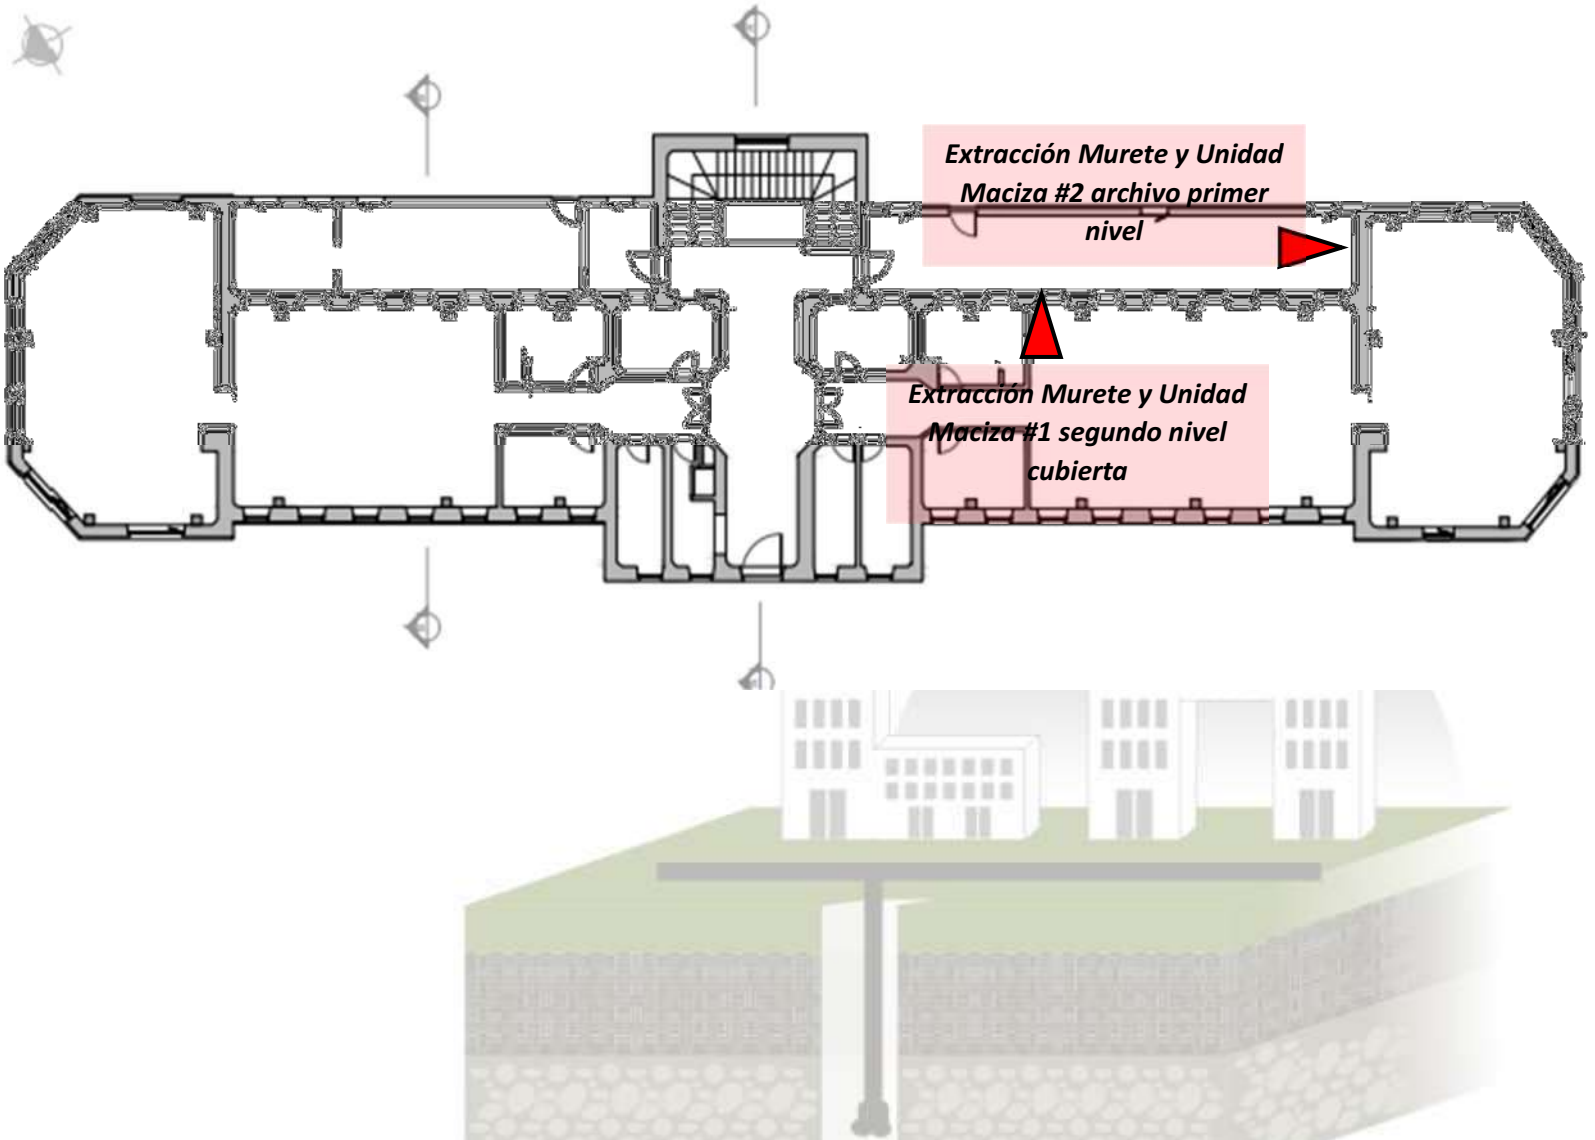
Ilustración 86. Localización extracción de muestras San Jorge.

En este edificio se realizaron ensayos de extracción de muestras de mampostería, y unidades maciza in situ y contenido de cemento en mortero, estos ensayos se realizaron en las siguientes ubicaciones.

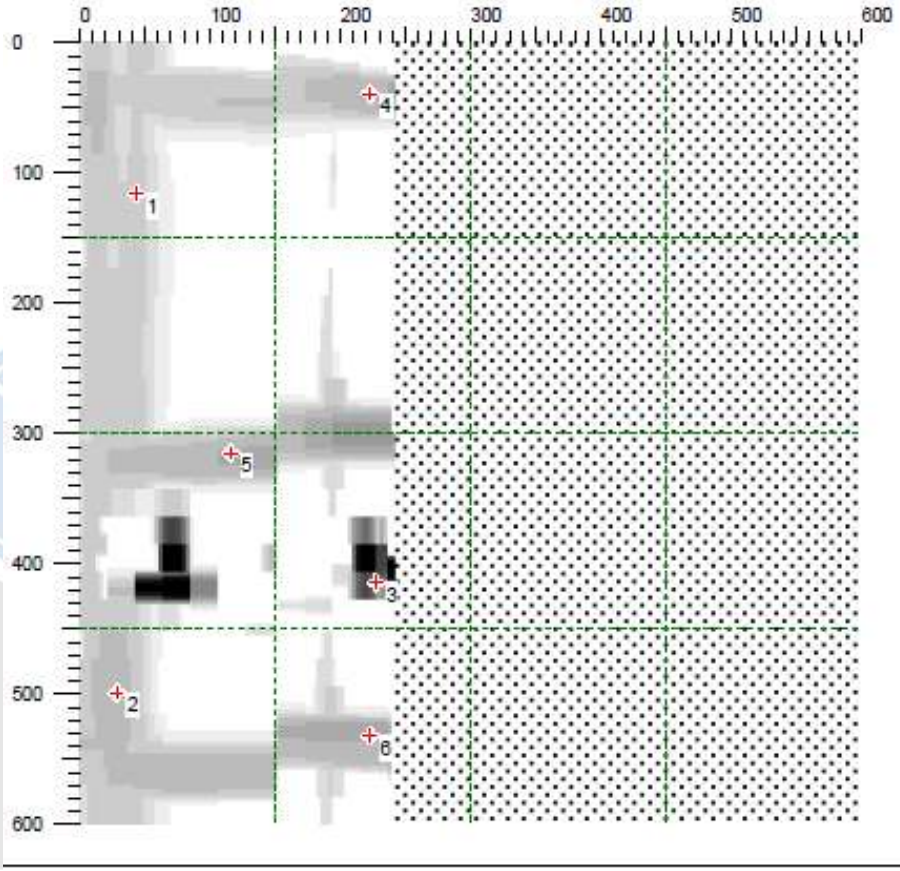
Comentario:
Piso 1 - Col 2 Lateral

Punto:	x: [mm]	y: [mm]	Cob.: [mm]	Barra:	Orientación:	Uso:
1	45	117	57	25mm	Vertical	Medición
2	30	503	50	25mm	Vertical	Medición
3	230	417	15	25mm	Vertical	Medición
4	224	40	40	10mm	Horizontal	Medición
5	117	317	38	10mm	Horizontal	Medición
6	224	535	39	10mm	Horizontal	Medición

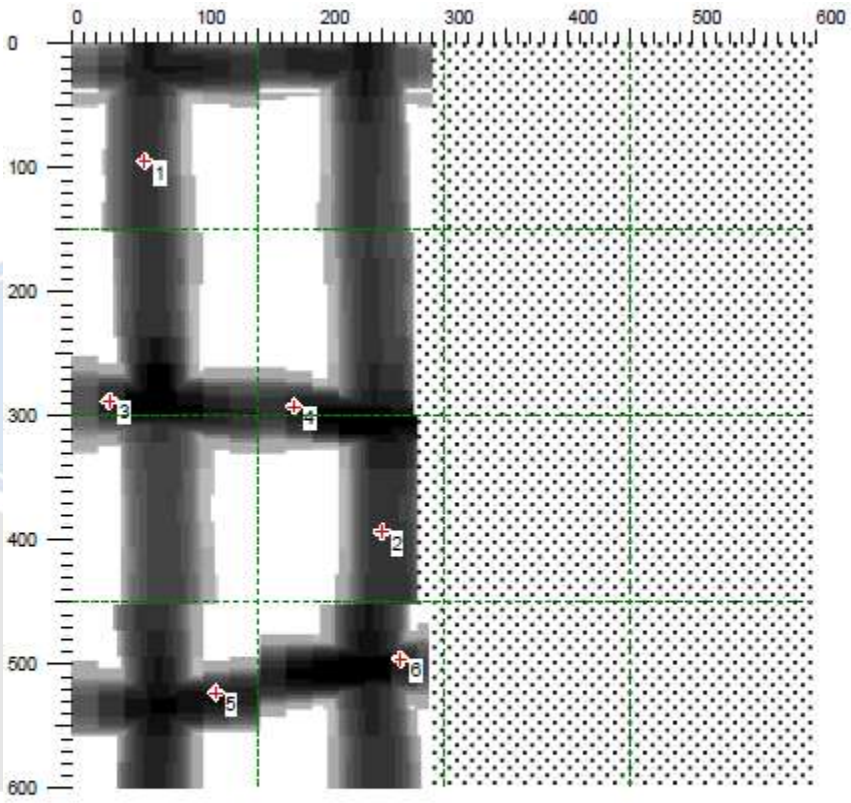
PISO 1 COL 4
(FRENTE - LATERAL)

Punto:	x: [mm]	y: [mm]	Cob.: [mm]	Barra:	Orientación:	Uso:
1	60	96	56	25mm	Vertical	Medición
2	253	396	55	25mm	Vertical	Medición
3	31	290	46	10mm	Horizontal	Medición
4	181	295	44	10mm	Horizontal	Medición
5	117	526	44	10mm	Horizontal	Medición
6	267	499	46	10mm	Horizontal	Medición

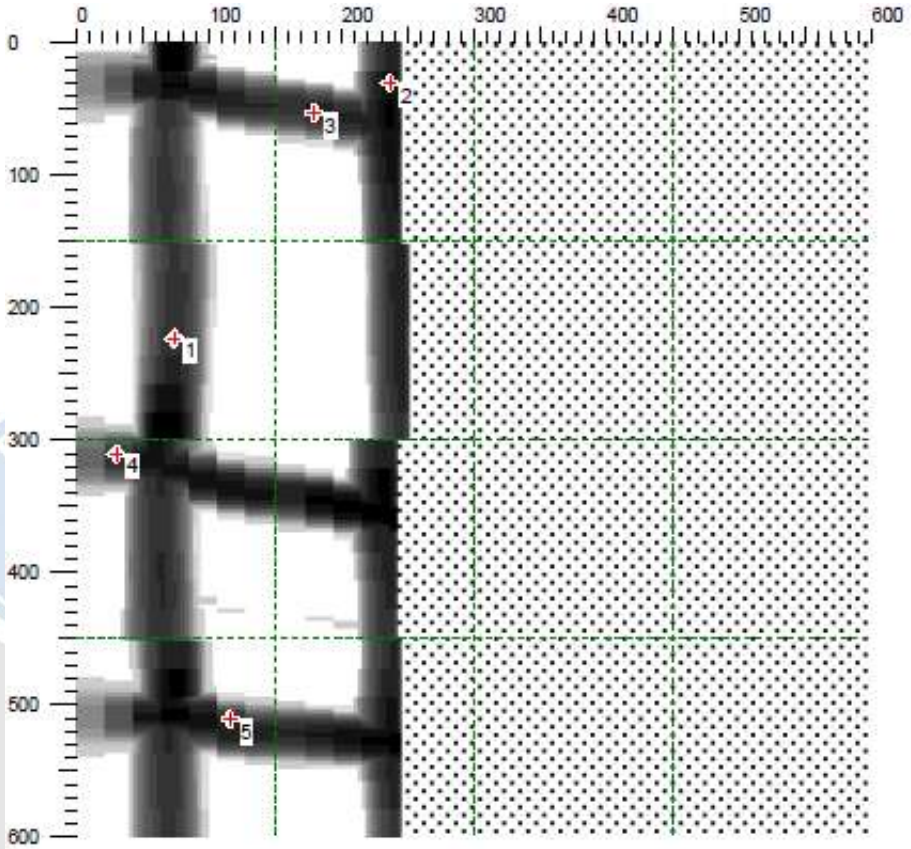
Comentario:
Piso 1 - Col 4 Lateral

Punto:	x: [mm]	y: [mm]	Cob.: [mm]	Barra:	Orientación:	Uso:
1	75	224	34	25mm	Vertical	Medición
2	238	31	32	25mm	Vertical	Medición
3	181	53	28	10mm	Horizontal	Medición
4	31	313	30	10mm	Horizontal	Medición
5	117	515	26	10mm	Horizontal	Medición

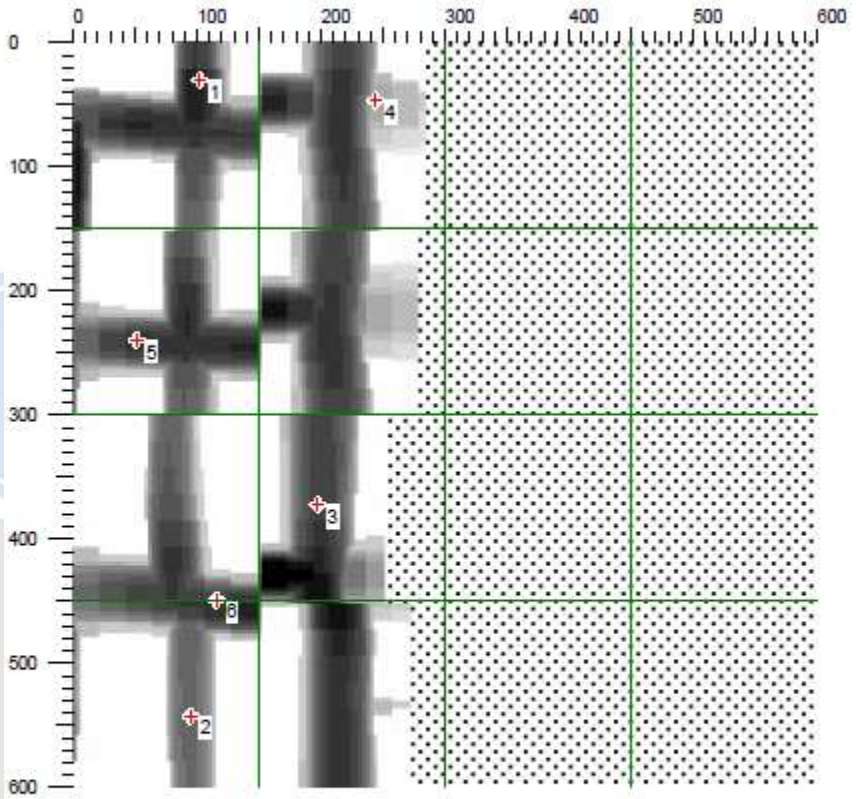
PISO 1 VIGA 2
(FRENTE - LATERAL)

Punto:	x: [mm]	y: [mm]	Cob.: [mm]	Barra:	Orientación:	Uso:
1	104	31	39	25mm	Vertical	Medición
2	96	546	51	25mm	Vertical	Medición
3	200	374	47	25mm	Vertical	Medición
4	246	48	73	10mm	Horizontal	Medición
5	53	241	37	10mm	Horizontal	Medición
6	117	452	37	10mm	Horizontal	Medición

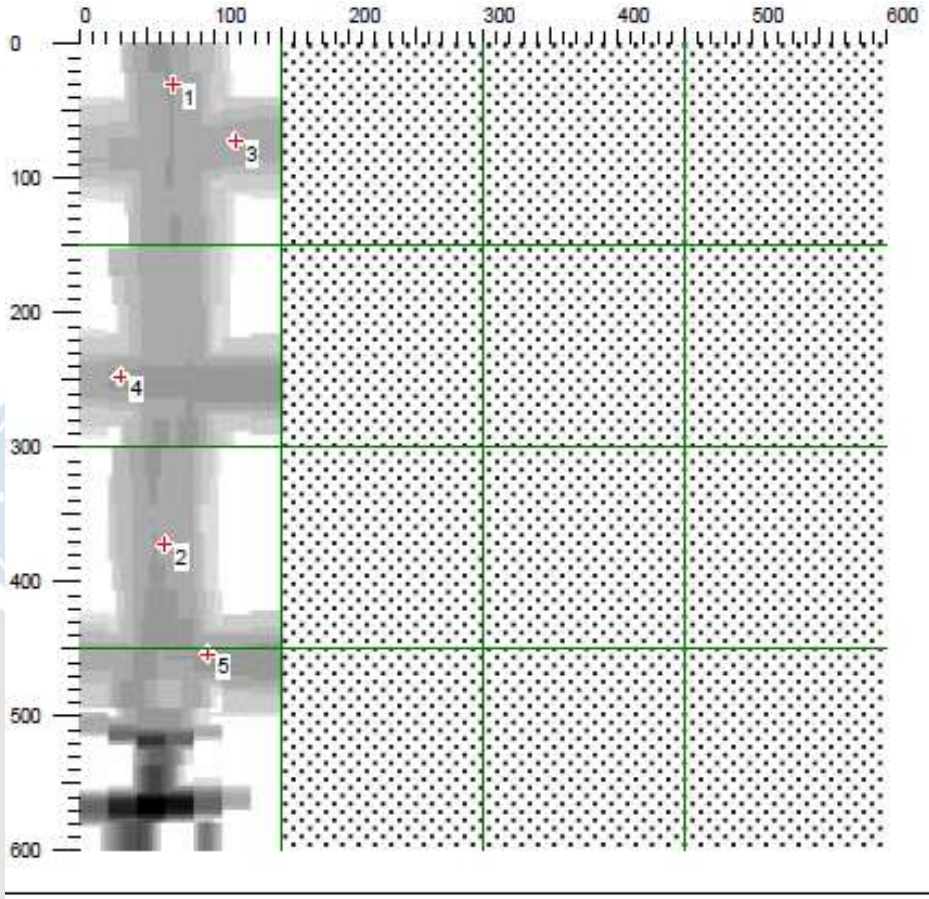
Comentario:
Piso 1 - Viga 2 Lateral

Punto:	x: [mm]	y: [mm]	Cob.: [mm]	Barra:	Orientación:	Uso:
1	70	31	65	25mm	Vertical	Medición
2	64	374	63	25mm	Vertical	Medición
3	117	73	62	10mm	Horizontal	Medición
4	31	250	59	10mm	Horizontal	Medición
5	96	457	46	10mm	Horizontal	Medición

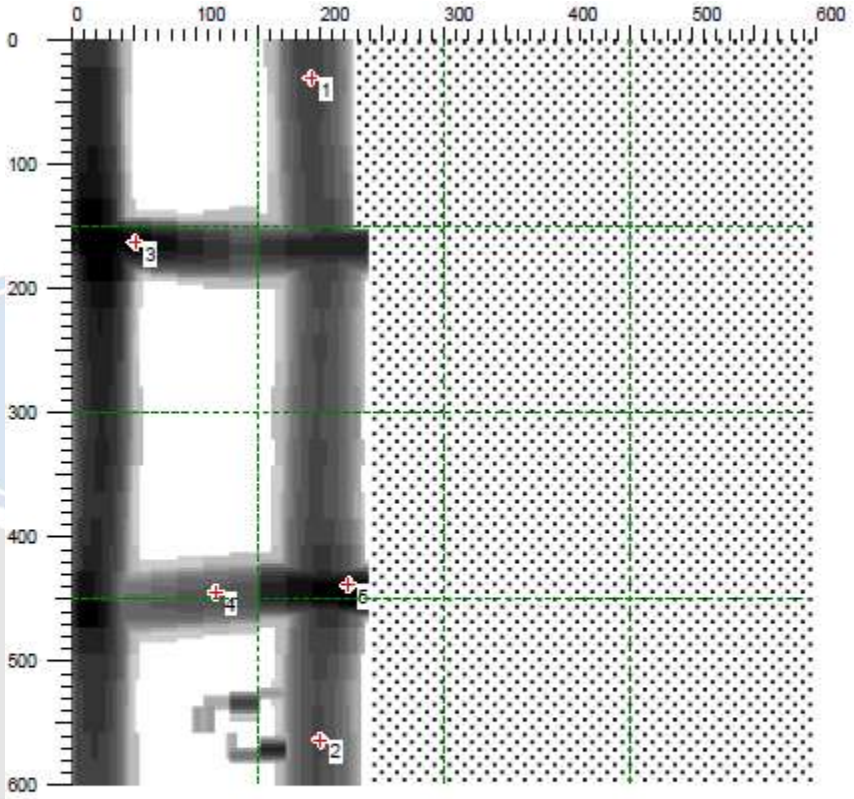
PISO 1 COL 5
(FRENTE - LATERAL)

Punto:	x: [mm]	y: [mm]	Cob.: [mm]	Barra:	Orientación:	Uso:
1	195	31	50	25mm	Vertical	Medición
2	203	567	53	25mm	Vertical	Medición
3	53	165	33	10mm	Horizontal	Medición
4	117	448	45	10mm	Horizontal	Medición
5	224	442	32	10mm	Horizontal	Medición

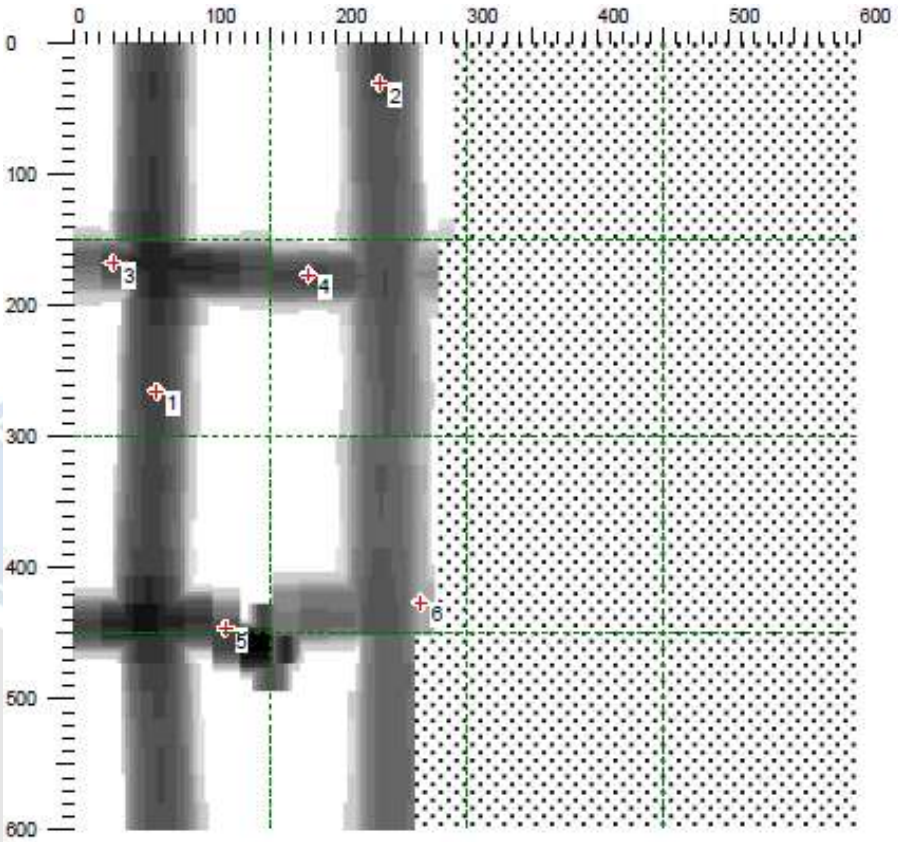
Comentario:
Piso 1 - Col 5 Frente

Punto:	x: [mm]	y: [mm]	Cob.: [mm]	Barra:	Orientación:	Uso:
1	64	267	41	25mm	Vertical	Medición
2	236	31	42	25mm	Vertical	Medición
3	31	169	35	10mm	Horizontal	Medición
4	181	178	35	10mm	Horizontal	Medición
5	117	449	34	10mm	Horizontal	Medición
6	267	429	62	10mm	Horizontal	Medición

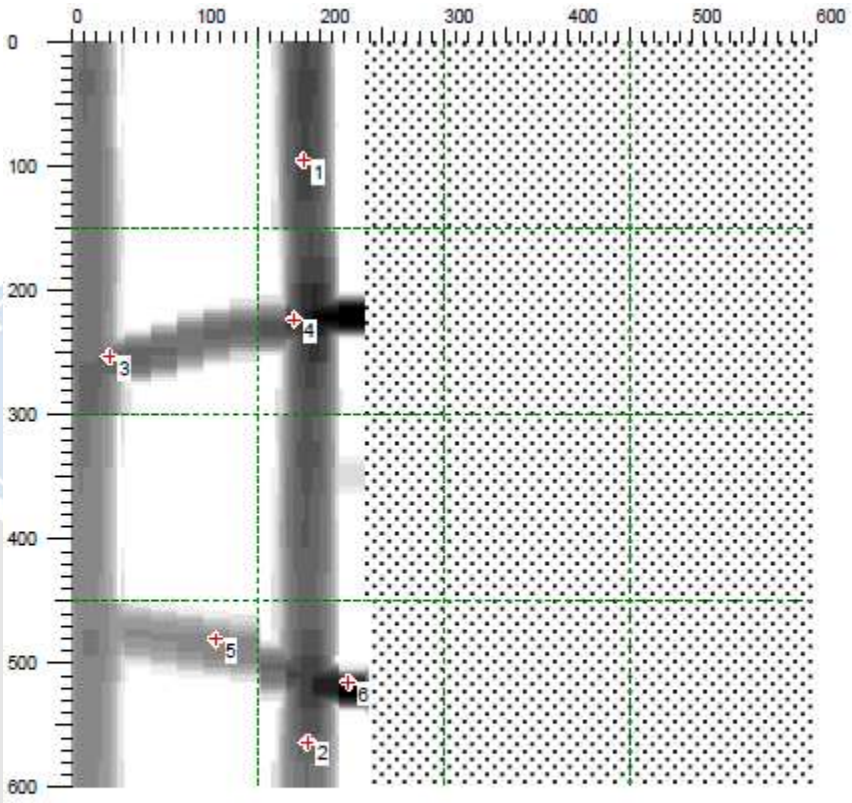
PISO 1 COL 6
(FRENTE - MITAD)

Punto:	x: [mm]	y: [mm]	Cob.: [mm]	Barra:	Orientación:	Uso:
1	189	96	24	25mm	Vertical	Medición
2	192	567	30	25mm	Vertical	Medición
3	31	256	22	10mm	Horizontal	Medición
4	181	225	17	10mm	Horizontal	Medición
5	117	484	32	10mm	Horizontal	Medición
6	224	519	11	10mm	Horizontal	Medición
