ANEXO. INFORME FINAL COMPLEJO HOSPITALARIO SAN JUAN DIOS D.C

ENSAYOS EN CAMPO

Complejo Hospitalario San Juan de Dios

2. EDIFICIOS

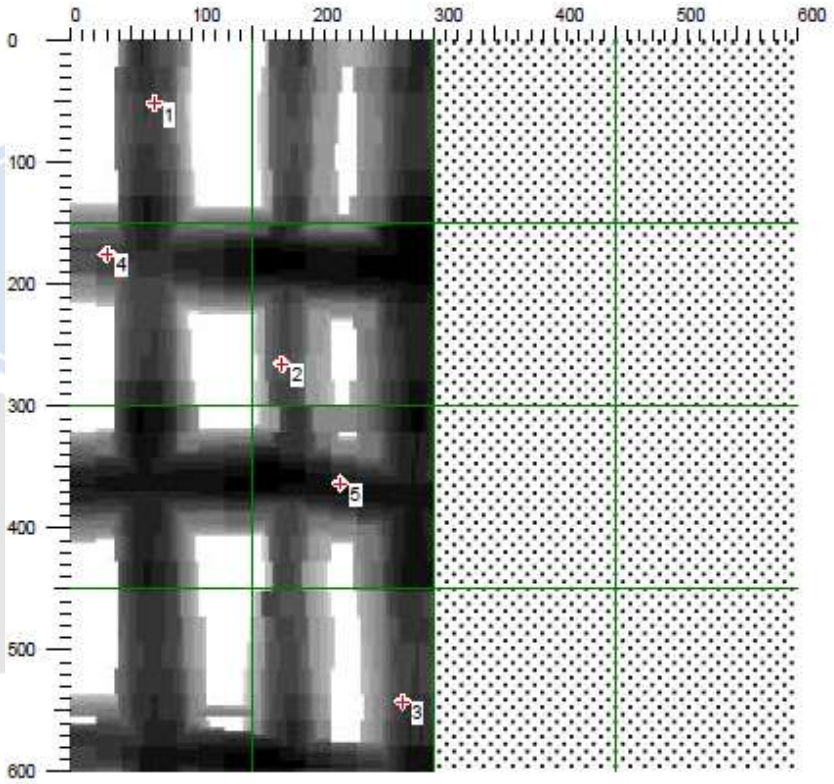
PISO 1 COL B
(FRENTE – COSTADO DERECHO)
EDIFICIO SAN ROQUE

Comentario:
Piso 1 - Col B Frente

Punto:	x: [mm]	y: [mm]	Cob.: [mm]	Barra:	Orientación:	Uso:
1	70	53	81	25mm	Vertical	Medición
2	177	267	80	25mm	Vertical	Medición
3	277	546	74	25mm	Vertical	Medición
4	31	177	79	10mm	Horizontal	Medición
5	224	366	68	10mm	Horizontal	Medición

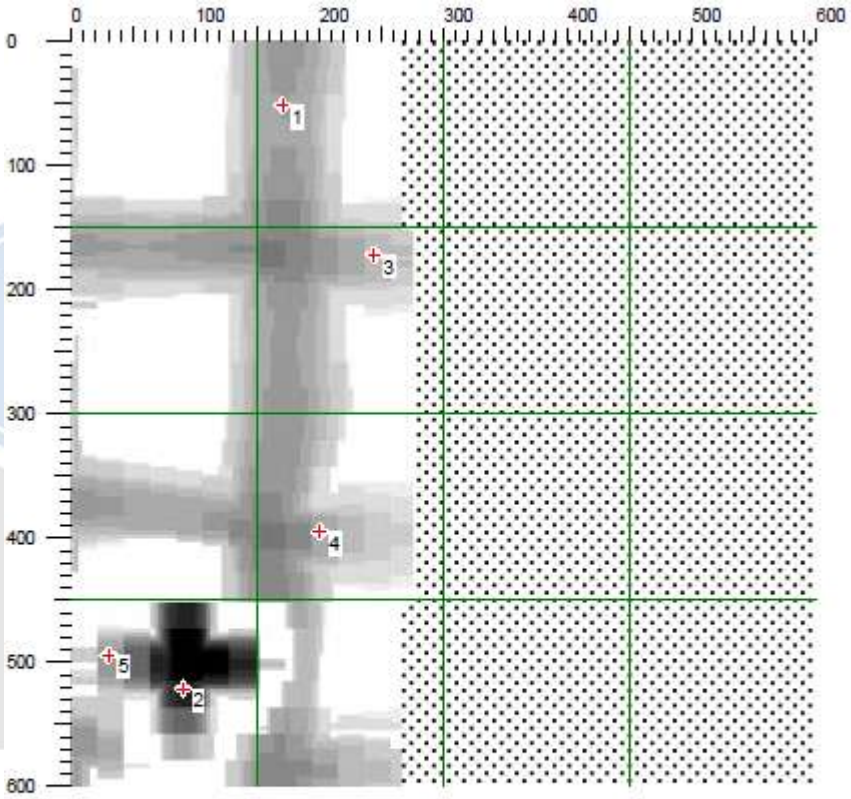
PISO 1 COL H
(FRENTE – COSTADO IZQUIERDO)

Comentario:
Piso 1 - Col H Costado Izquierdo

Punto:	x: [mm]	y: [mm]	Cob.: [mm]	Barra:	Orientación:	Uso:
1	171	53	67	25mm	Vertical	Medición
2	92	524	31	25mm	Vertical	Medición
3	246	174	69	10mm	Horizontal	Medición
4	203	397	61	10mm	Horizontal	Medición
5	31	498	49	10mm	Horizontal	Medición

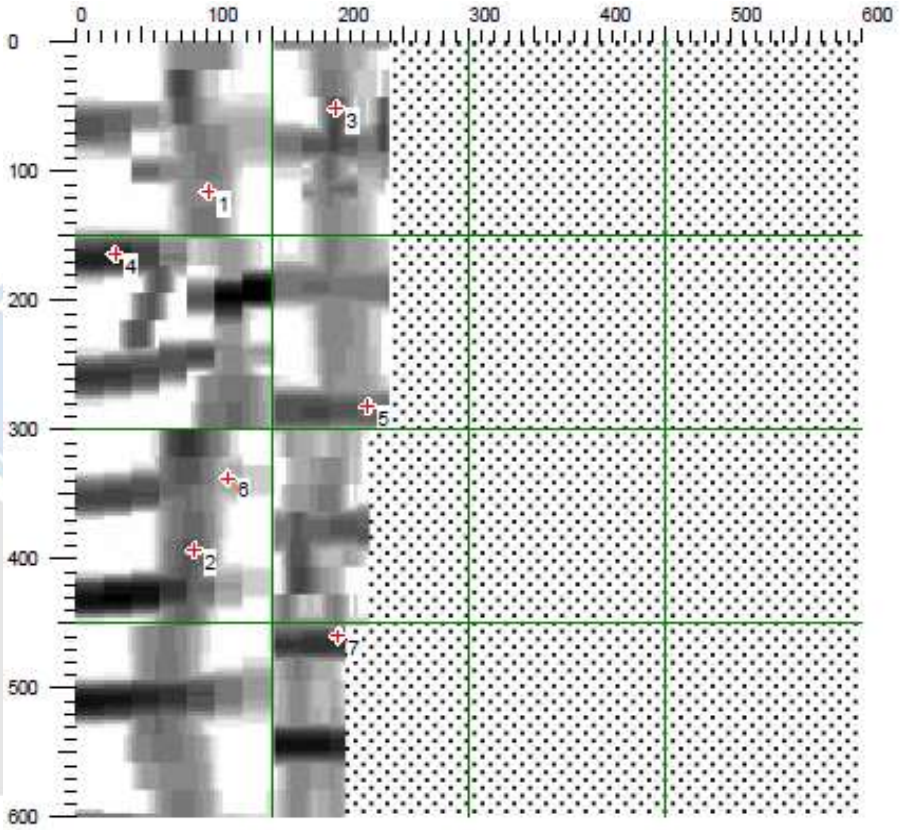
PISO 1 VIGA 3 (FRENTE)

Comentario:
Piso 1 - Viga 3 Frente

Punto:	x: [mm]	y: [mm]	Cob.: [mm]	Barra:	Orientación:	Uso:
1	102	117	35	25mm	Vertical	Medición
2	91	396	27	25mm	Vertical	Medición
3	201	53	31	25mm	Vertical	Medición
4	31	166	15	10mm	Horizontal	Medición
5	224	284	23	10mm	Horizontal	Medición
6	117	340	35	10mm	Horizontal	Medición
7	203	464	18	10mm	Horizontal	Medición

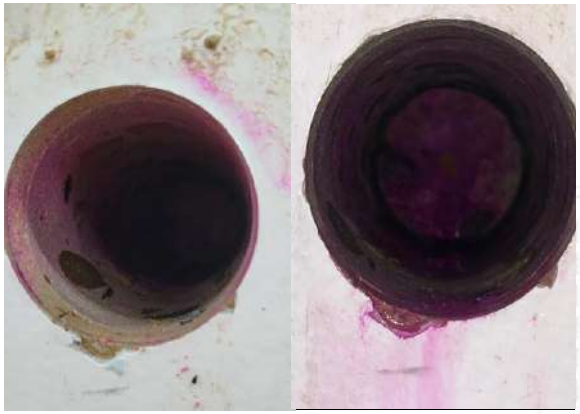
OBSERVACIONES: Hay presencia de carbonatación en el concreto aproximadamente en un 70%, como se observa en la foto 2.

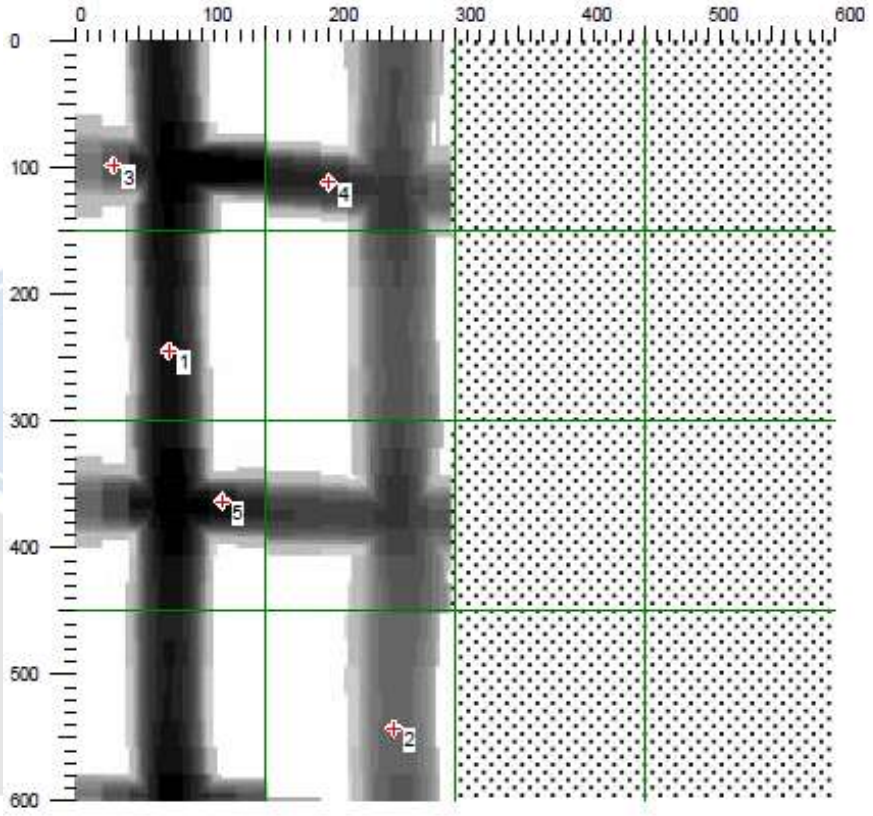
PISO 1 COL 3 (FRENTE)

Comentario:
Piso 1 - Col 3 Frente

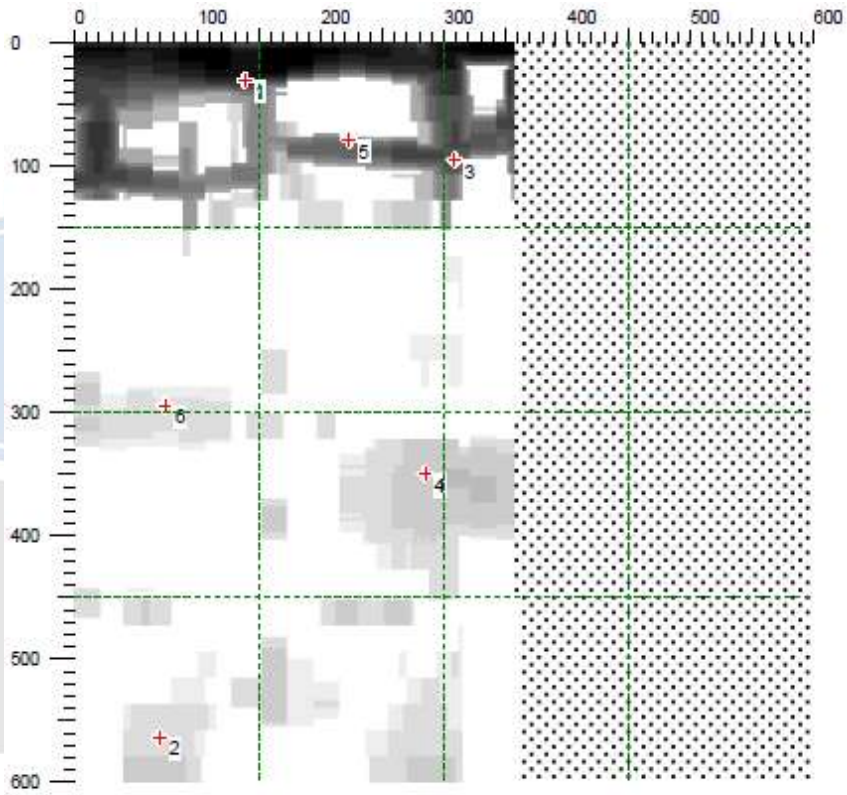
PISO 1 COL 4 (FRENTE)

Comentario:
Piso 1 - Col 4 Frente 2

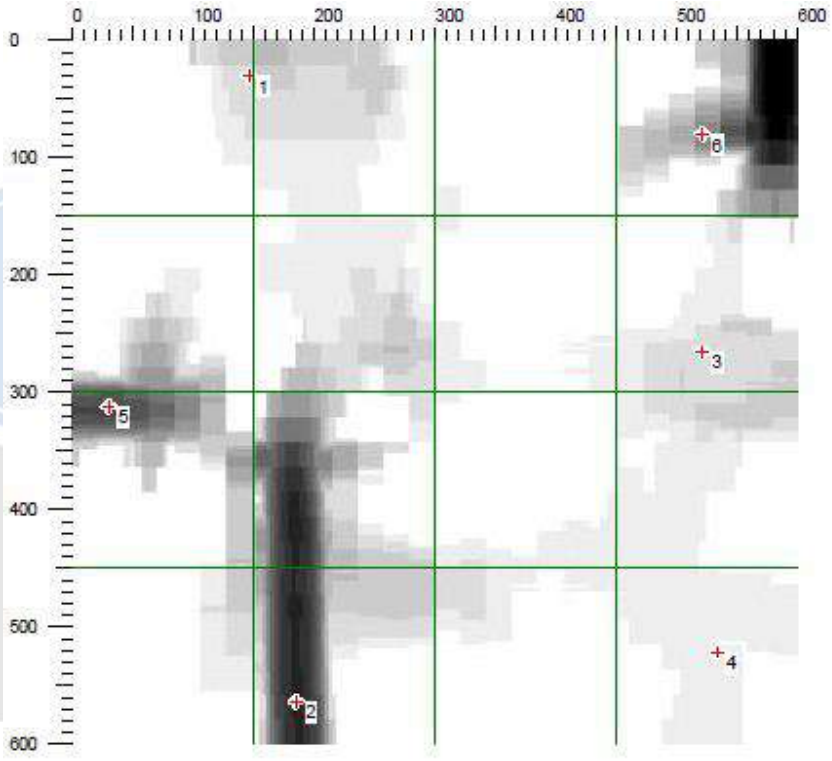
PISO 1 COL 5 (FRENTE)

Comentario:
Piso 1 - Col 5 Pantalla Frente / La visualización del acero en el elemento no es clara debido a un posible recubrimiento mayor a 8 cm.
