COMPLEJO HOSPITALARIO SAN JUAN DE DIOS
CARRERA 10 # 1-59 SUR
Contrato Número 3020 de 2022 - Grupo 2
Realizar los estudios técnicos y proyectos de restauración de los Edificios Capilla - Convento y Jardín Infantil los cuales hacen parte del Complejo Hospitalario San Juan de Dios de Bogotá

CONVENTO
PATOLOGÍAS PRIMER NIVEL

Especialidad: **ESTRUCTURAL**
Archivo: **CHSJD_CC_EST_01_Patologías Convento**

CONVENTO
PATOLOGÍAS SEGUNDO NIVEL

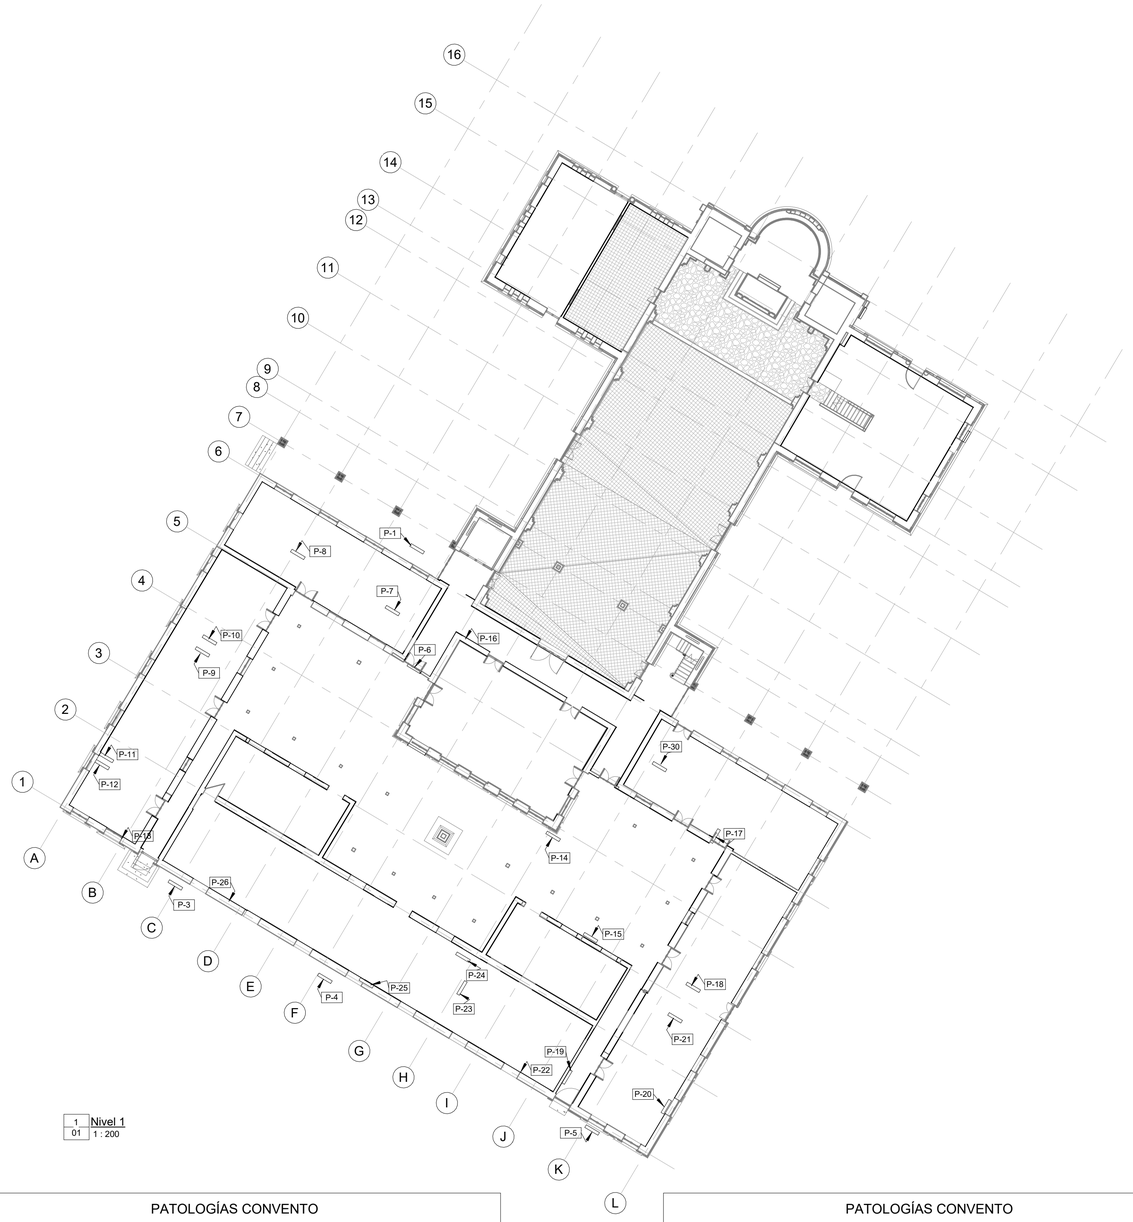
1 Nivel 1
01 1 : 200

Imagen de tipo	Tipo	Modelo
 P1 – PERDIDA DE SECCIÓN EN ESTRUCTURA DE CIELO RASO ZONA DE PASILLO CONEXIÓN CON CAPILLA.	Patología 1	P-1
 P3 – FISURAS EN MURO DE FACHADA POR CONFORMACIÓN DE VANO VENTANA	Patología 3	P-3

Imagen de tipo	Tipo	Modelo
 P4 – DESFACE DE LOS ELEMENTOS DE CIRCULACIÓN EXTERIORES POR DEFORMACIONES DEL TERRENO O ASENTAMIENTOS DIFERENCIALES	Patología 4	P-4
 P5 – ZONAS CON AFECTACIÓN POR HUMEDAD Y REPARACIONES EN ELEMENTOS DE FACHADA	Patología 5	P-5

Imagen de tipo	Tipo	Modelo
 P6 – HUMEDAD DESCENDENTE POR FILTRACIONES GENERADAS POR DAÑOS EN MANTO DE CUBIERTA	Patología 6	P-6
 P7 – FISURAS Y PERDIDA DE VERTICALIDAD EN MUROS ESTRUCTURALES INTERNOS	Patología 7	P-7
 P8 – CONSTRUCCIÓN DE SISTEMA DE ENTREPISO EN MADERA SIN ACCESO Y SIMPLEMENTE APOYADO ENTRE MUROS DE FACHADA.	Patología 8	P-8
 P9 – FALLA O DESPLAZAMIENTO DEL PLANO DE ACCIÓN DEL MURO ESTRUCTURAL DE FACHADA LO QUE GENERA DAÑOS SOBRE PLACA DE CONTRAPISO.	Patología 9	P-9
 P10 – SE OBSERVA TIRANTE EN ESTRUCTURA DE CUBIERTA SIN LA CONFORMACIÓN TÍPICA DE CERCHA EN REY, LA CUAL PRESENTA DEFORMACIONES POR LUZ DE APOYO.	Patología 10	P-10
 P11 – FISURA Y DAÑOS SOBRE ELEMENTOS NO ESTRUCTURALES DE ACABADOS Y DESPRENDIMIENTO DE SECCIONES DE CIELO RASO EN CUBIERTA.	Patología 11	P-11
 P12 – ADECUACIONES EN ZONA DE BAÑO QUE HAN GENERADO FISURAS Y HUMEDADES DEBIDO A FILTRACIONES DE CUBIERTA	Patología 12	P-12

P13 – ADECUACIONES PARA LA UBICACIÓN DE TANQUES DE ALMACENAMIENTO, DAÑOS POR HUMEDAD EN CIELO RASO DE CUBIERTA Y FISURAS EN MUROS DINTELES POR POSIBLES SOBRECARGAS.	Patología 13	P-13

Imagen de tipo	Tipo	Modelo
 P14 - HUMEDAD LOCALIZADA EN ZONA BAJA DEL ELEMENTO ESTRUCTURAL, POR POSIBLES FILTRACIONES DEL SISTEMA DE DRENAJE O BAJANTE DE CUBIERTA.	Patología 14	P-14
 P15 – EMPOZAMIENTO DE AGUAS LLUVIAS EN ZONA DE BASE DE MURO ESTRUCTURAL Y PIE DERECHO DE APOYO CUBIERTA.	Patología 15	P-15
 P16 – DAÑO SOBRE SISTEMA DE CIELO RASO POR FILTRACIONES DEL SISTEMA DE CUBIERTA EN ZONA DE CONEXIÓN CON MUROS DE CAPILLA.	Patología 16	P-16
 P17 – FISURA SOBRE DINTEL DE ACCESO PUERTA	Patología 17	P-17
 P18 – HUMEDAD LOCALIZADA EN ZONA INFERIOR DEL MURO Y FISURA EN MURO DIVISORIO DE ÁREA CON GRAN AFECTACIÓN POR ADECUACIONES Y ASENTAMIENTOS DIFERENCIALES.	Patología 18	P-18
 P19 – FISURA EN MURO Y EMPOZAMIENTO DE AGUA POR DEFORMACIONES O ASENTAMIENTOS DIFERENCIALES EN LOS ELEMENTOS DE CIMENTACION QUE CONFORMAN LA ZONA DE GRAN AFECTACIÓN ESTRUCTURAL	Patología 19	P-19
 P20 – GRAN AFECTACIÓN POR HUMEDAD EN MUROS DE FACHADA	Patología 20	P-20

P21 – FISURA EN MURO DIVISORIO ACORDE CON PATOLOGÍA P18 OBSERVADA EN CARA OPUESTA DEL ELEMENTO	Patología 21	P-21
