PATOLOGÍAS CAPILLA

COMPLEJO HOSPITALARIO SAN JUAN DE DIOS
CARRERA 10 # 1-59 SUR
Contrato Número 3020 de 2022 - Grupo 2
Realizar los estudios técnicos y proyectos de restauración de los Edificios Capilla - Convento y Jardín Infantil los cuales hacen parte del Complejo Hospitalario San Juan de Dios de Bogotá

CAPILLA
PATOLOGÍAS PRIMER NIVEL

PATOLOGÍAS SEGUNDO NIVEL

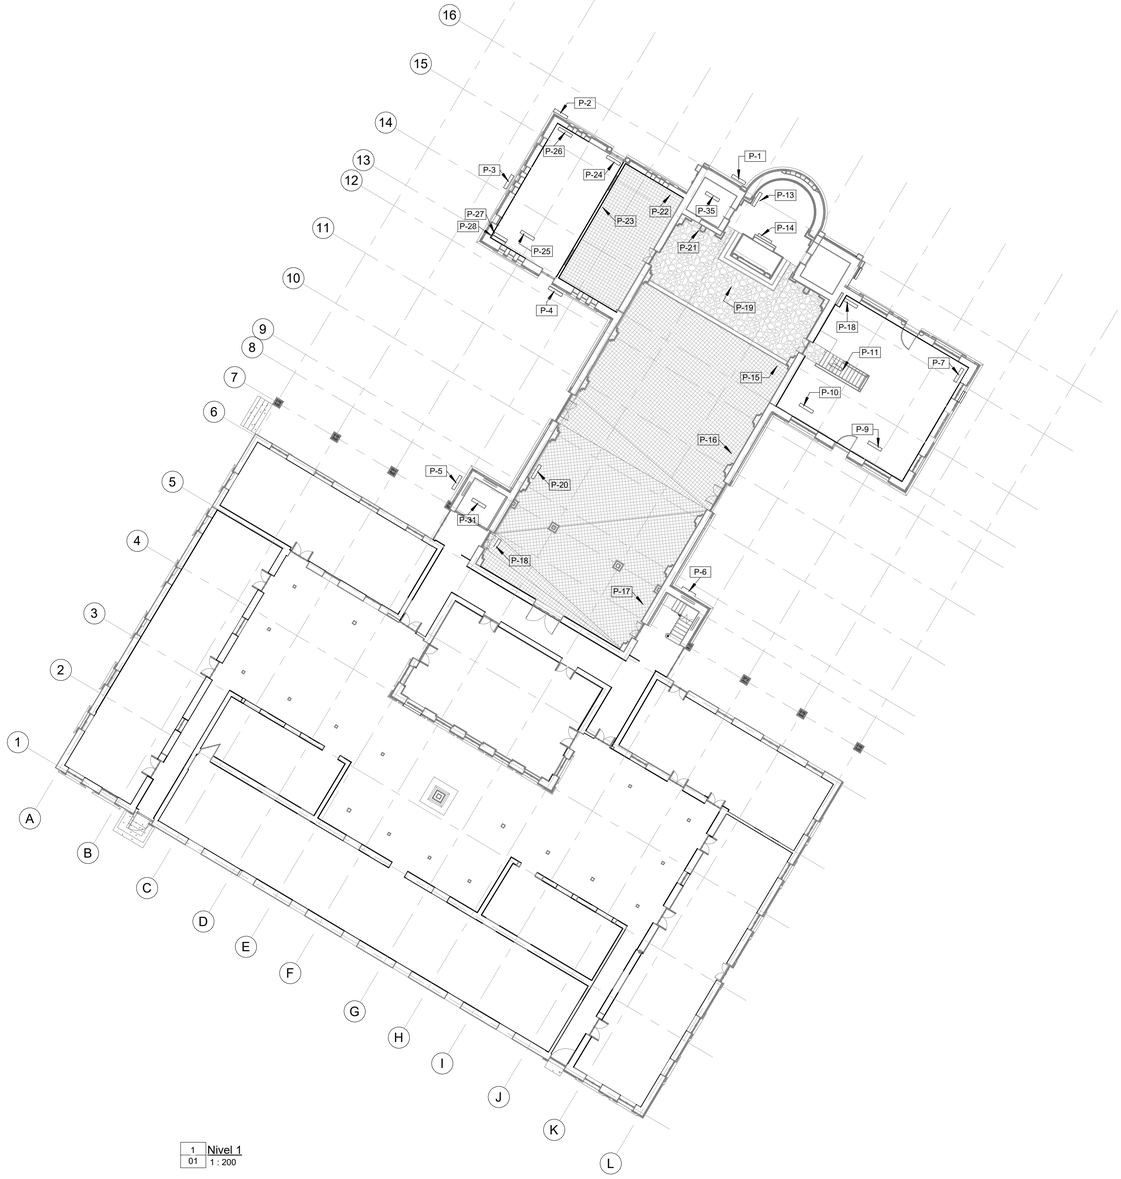
1 / 01 Nivel 1
1 : 200

Imagen de tipo	Tipo	Modelo
 P1 – HUMEDAD LOCALIZADA EN ZONA DE CAMPANARIO	Patología 1	P-1
 P2 – ASENTAMIENTO DIFERENCIAL HACIA EL COSTADO EXTERIOR DE LA EDIFICACIÓN	Patología 2	P-2
 P3 – FISURA EN MURO DE FACHADA PO POSIBLES ASENTAMIENTOS DIFERENCIALES HACIA EL COSTADO EXTERIOR.	Patología 3	P-3
 P4 – ASENTAMIENTO DIFERENCIAL HACIA EL COSTADO EXTERIOR DE LA EDIFICACIÓN	Patología 4	P-4
 P5 – FISURA EN MURO CAPILLA, ZONA DE CONEXIÓN CONVENTO	Patología 5	P-5
 P6 – PÉRDIDA DE ELEMENTOS DE MAMPOSTERÍA EN MURO DE FACHADA.	Patología 6	P-6
 P7 – DAÑOS POR HUMEDAD EN ACABADO INTERNOS DE MURO FACHADA, POSIBLES HUMEDADES DESCENDENTES POR FILTRACIÓN DE AGUAS LLUVIAS.	Patología 7	P-7
 P9 – DAÑOS POR HUMEDAD EN ZONA INFERIOR DE MUROS.	Patología 9	P-9
 P10 – MÚLTIPLES DAÑOS POR HUMEDAD EN ZONA INFERIOR MUROS – HUMEDAD DE TIPO ASCENDENTE	Patología 10	P-10
 P11 – FISURA Y DAÑOS SOBRE ELEMENTOS NO ESTRUCTURALES DE ACABADOS Y DESPRENDIMIENTO DE SECCIONES DE CIELO RASO EN CUBIERTA.	Patología 11	P-11

P12 – LEVES FISURAS Y HUMEDAD DESCENDENTE POR FILTRACIÓN EN ZONA DE CONEXIÓN CON MUROS DE CAPILLA.	Patología 12	P-12
 P13 – DAÑOS GENERADOS POR HUMEDAD LOCALIZADA EN DE CONEXIÓN CON CAMPANARIOS Y CAPILLA.	Patología 13	P-13
 P14 – EMPOZAMIENTOS Y DAÑOS EN ALTAR CENTRAL DE CAPILLA POR HUMEDAD DE TIPO ASCENDENTE	Patología 14	P-14

Imagen de tipo	Tipo	Modelo
 P15 – AFECTACIÓN POR HUMEDAD EN ZONA BAJA DE LOS MUROS DE LA CAPILLA	Patología 15	P-15
 P16 – FISURA EN VENTANA Y HUMEDAD POR FILTRACIÓN DE AGUAS LLUVIAS	Patología 16	P-16
 P17 – HUMEDAD EN ZONA DE TRANSICIÓN ACABADO DE MADERA.	Patología 17	P-17
 P18 – FISURA SOBRE DINTEL DE ACCESO PUERTA	Patología 18	P-18
 P18 – FISURA SOBRE DINTEL DE ACCESO PUERTA	Patología 18	P-18
 P19 – DAÑOS EN ACABADOS DE CIELO RASO ZONA DE CAPILLA POR FILTRACIÓN DE AGUAS LLUVIAS PROVENIENTES DEL SISTEMA DE CUBIERTA.	Patología 19	P-19
 P20 – FISURA EN VENTANA Y HUMEDAD POR FILTRACIÓN DE AGUAS LLUVIAS	Patología 20	P-20
 P21 – HUMEDAD LOCALIZADA EN ZONA MEDIA DE MURO COMPARTIDO CON ZONA DE CAMPANARIO	Patología 21	P-21
 P22 – HUMEDAD DE TIPO DESCENDENTE POR FILTRACIONES EN ZONA COMPARTIDA CON CAMPANARIO	Patología 22	P-22
 P23 – FISURA EN MURO DIVISORIO	Patología 23	P-23
 P24 – FISURAS EN MUROS INTERIORES EN ZONA DE ASENTAMIENTOS DIFERENCIALES.	Patología 24	P-24

Imagen de tipo	Tipo	Modelo
 P25 – FISURAS EN MUROS INTERIORES POR ASENTAMIENTOS DIFERENCIALES.	Patología 25	P-25
 P26 – FISURAS EN MUROS POR ASENTAMIENTOS DIFERENCIALES.	Patología 26	P-26
 P27 – FISURAS EN MUROS POR ASENTAMIENTOS DIFERENCIALES Y ENTREPISO EN MADERA.	Patología 27	P-27
 P28 – FISURAS EN MUROS INTERIORES EN ZONA DE ASENTAMIENTOS DIFERENCIALES.	Patología 28	P-28

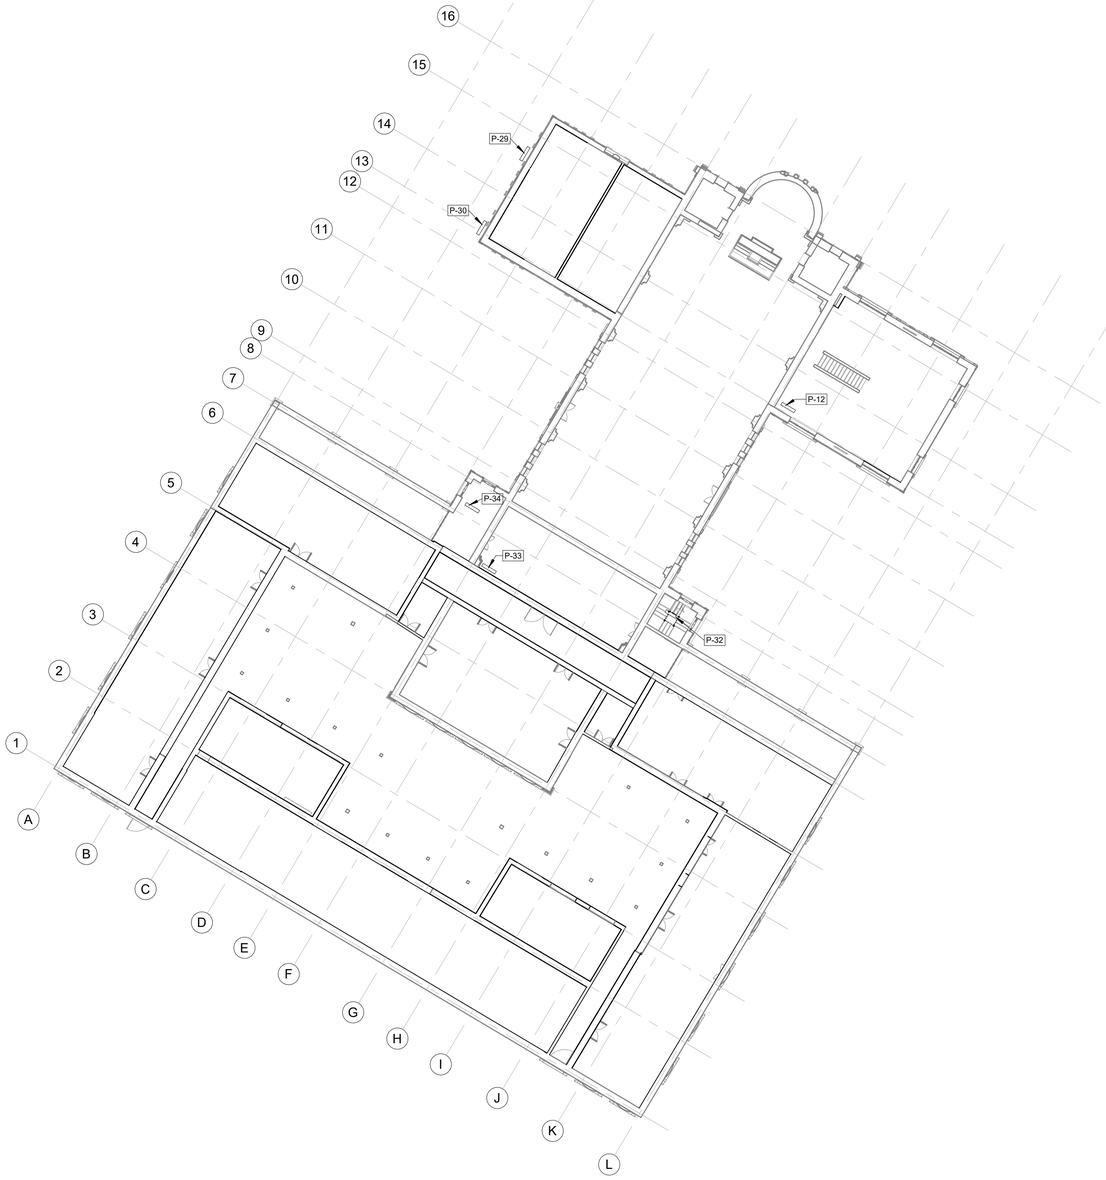
1 Nivel 2
02 1 : 200

PATOLOGÍAS CAPILLA		
Imagen de tipo	Tipo	Modelo
 P29 – FISURAS EN MUROS ZONA DE ASENTAMIENTOS DIFERENCIALES.	Patología 29	P-29
 P30 – FISURAS EN MUROS ZONA DE ASENTAMIENTOS DIFERENCIALES.	Patología 30	P-30
 P31 – FISURAS EN MURO POR ASENTAMIENTOS DIFERENCIALES, SE PRESENTA HUNDIMIENTO EN CONTRAPISO	Patología 31	P-31
 P32-FISURA EN MURO UNION DE CUBIERTAS ZONA CONVENTO Y CAPILLA	Patología 32	P-32
 P33-HUMEDAD POR FILTRACION EN ZONA DE CONEXIÓN CUBIERTA CONVENTO	Patología 33	P-33
 P34 - DAÑOS POR HUMEDAD DEBIDO A REPARACIONES LOCATIVAS Y CRUCE DE CUBIERTA CONVENTO	Patología 34	P-34
 P35 - DEMOLICIÓN DE ELEMENTOS, SUCIEDAD Y FALTA DE MANTENIMIENTO EN ZONA CAMPANARIOS	Patología 35	P-35
