INFORME EVIDENCIAS DE ACTIVIDADES
CUENTA No 02

CONTRATISTA
MARIA ALEJANDRA GONZALEZ HERNANDEZ

No. CONTRATO
1467-2024- CO1.PCCNTR.6716256

PRESTAR LOS SERVICIOS PROFESIONALES PARA APOYAR LAS ACCIONES DE INSPECCIÓN Y VIGILANCIA FRENTE A LA CALIDAD DEL AGUA PARA CONSUMO HUMANO Y USO RECREATIVO, EN EL MUNICIPIO DE FLORIDABLANCA

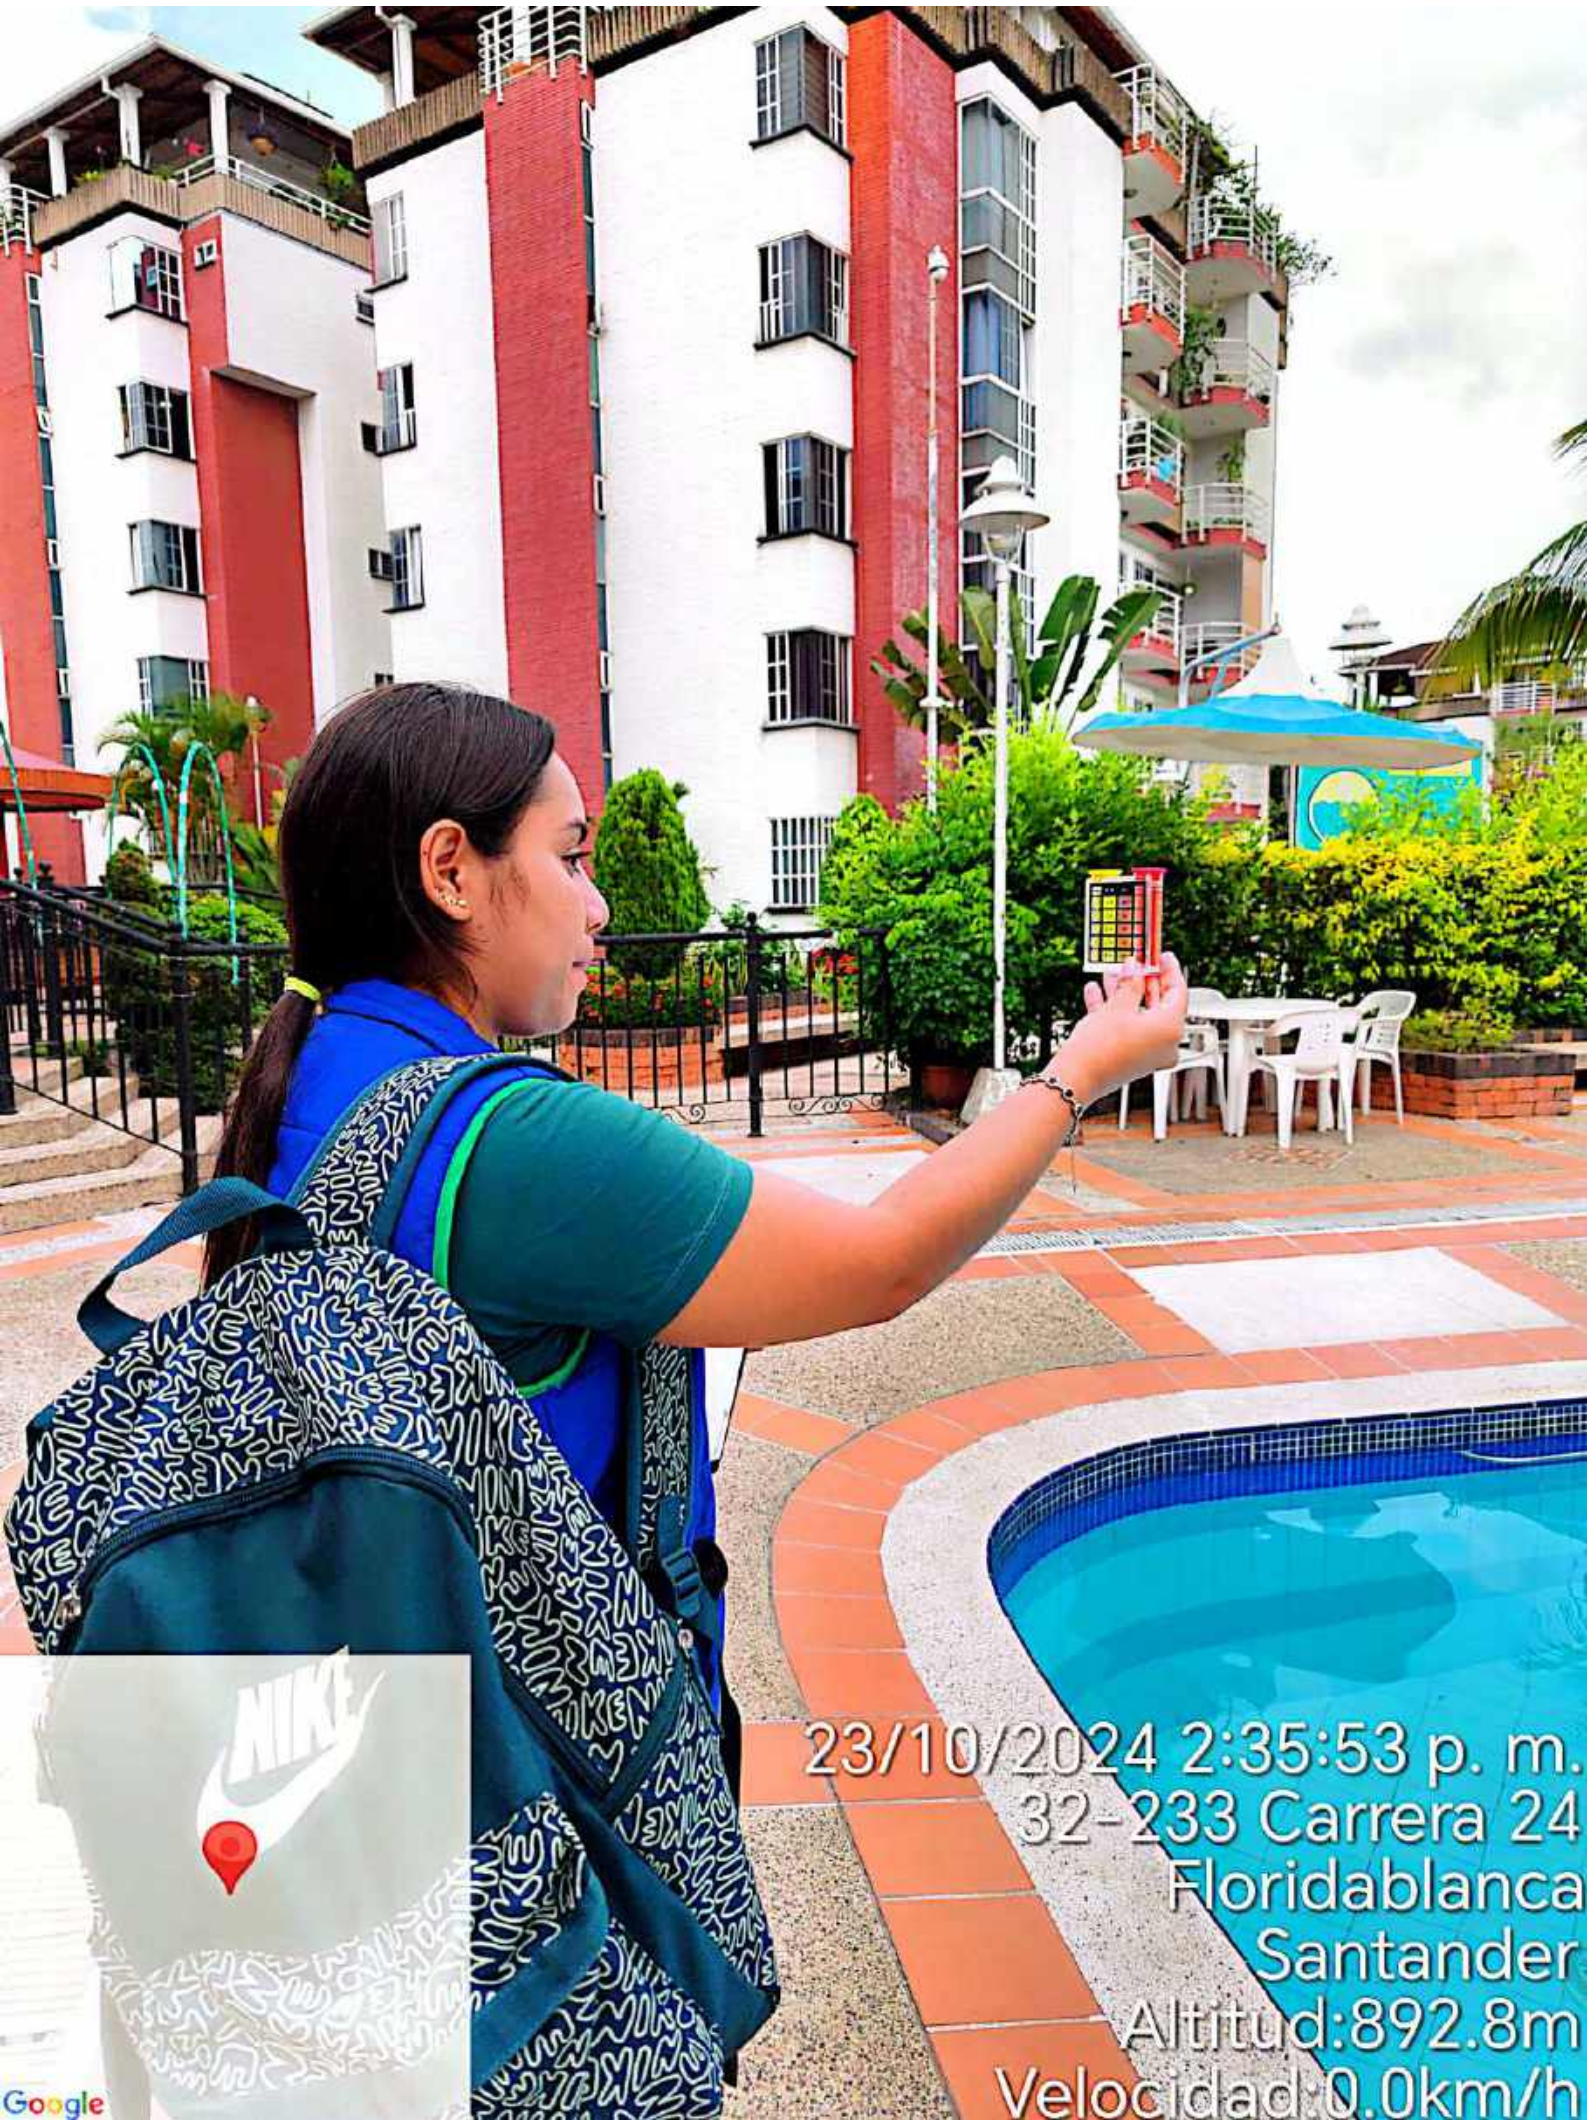
Atendio la visita Cristian Eduardo Peña Cardozo Quien Cumple la Labor de vigilancia. Suministro toda la información pertinente y necesaria durante el desarrollo de la visita. Se revisaron los últimos análisis fisicos-Químicos y se obtuvo como resultado pH: 7,03 Cloro: 3,0 mg/L y IRAB: 35%. El cual se encuentra en riesgo bajo" según la norma IRCA del 2018.

Se realizaron pruebas en sitio y se obtuvo pH: 7,2 y Cloro: 3,0.
Se cumple la concentración Optima del riesgo de la norma IRCA de 2018.

1. Se recomienda realizar los Monitoreos Microbiologicos para Fiscalizar y Cumplir apropiadamente.
2. Se Compromete a tener la ficha Tecnica de los productos para hacer su debido uso en Digital.
3. Se envian link para poder Leer todos los Monitoreos fisico-Quimicos desde Enero en adelante Mensualmente el Digital.
4. Se Compromete a realizar Mejoras en el Tratamiento del Agua teniendo en cuenta de subir pH para poder tener un riesgo bajo 0-10%. Que se ubica en 35%. y asi poder se encuentre dentro del rango de la norma IRCA de 2018.

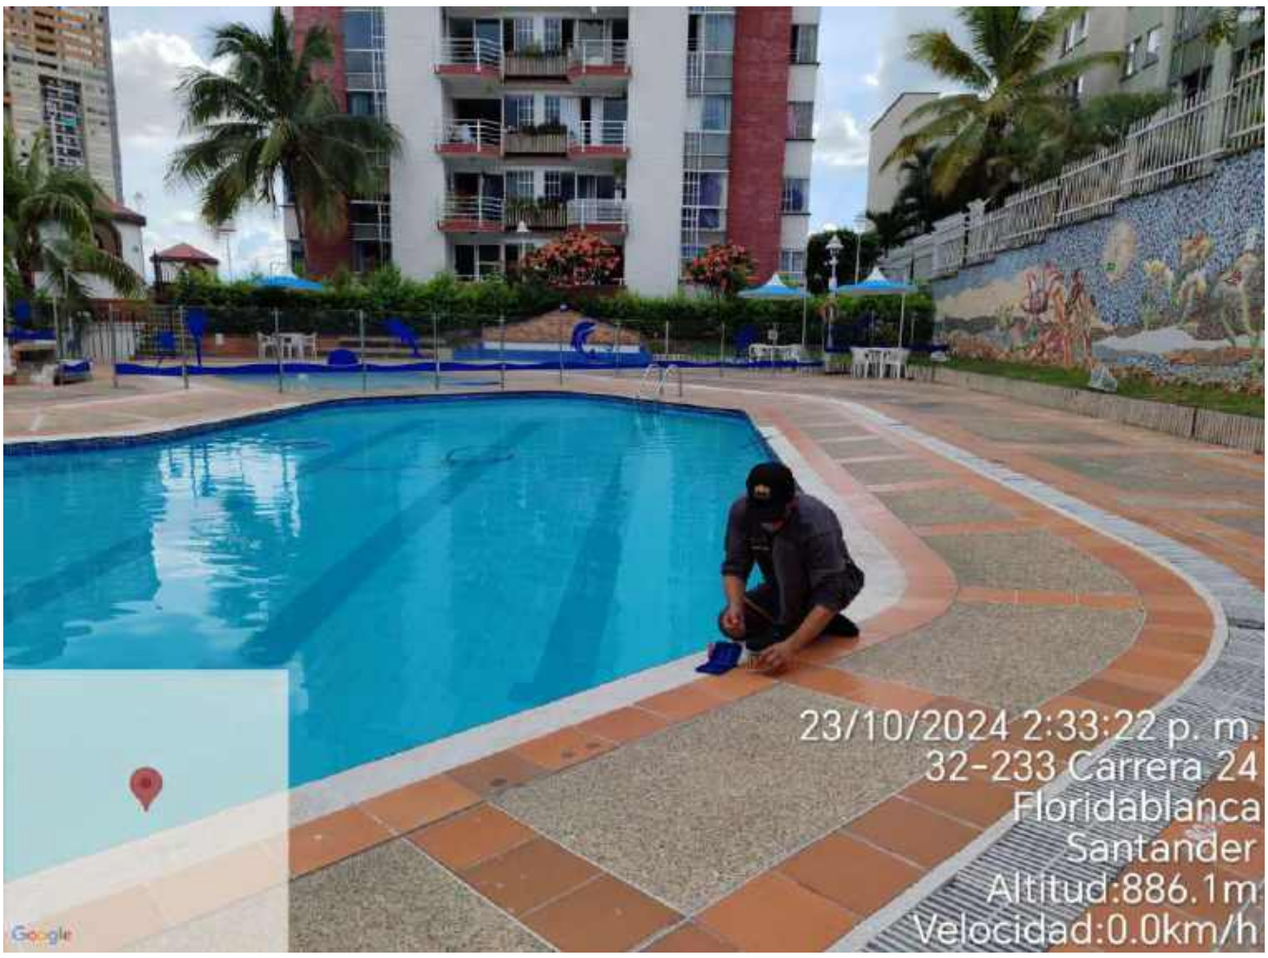
Se toma toma muestra inicial y se obtiene pH = 7,8 y cloro = 5 mg Cl2/L. Teniendo en cuenta que el día de hoy se realizo tratamiento para el agua del tanque de piscina.

1. recomendación. Se debe realizar Hipoclorito en el tratamiento del Agua de la piscina para el mismo estar en 0 a 10 ppm., por ende al estar en 25% no se puede emitir concepto favorable.
2. Se Comprometen a realizar laboratorios de Giardia y Criptosporidium, Plazo 6 meses.
3. Se Comprometen a realizar mejores labores de limpieza del estanque de piscina ya que los niveles de pH estan muy bajos y según la resolución 1615 de 2016 debe de estar de 7,0 - 8,0.
4. Se realizara seguimiento y control en plazo de 1 mes para tomar nuevamente valores fisico-químicos.
5. Importante publicar en el area de piscina los Analisis Fisico-Químicos.

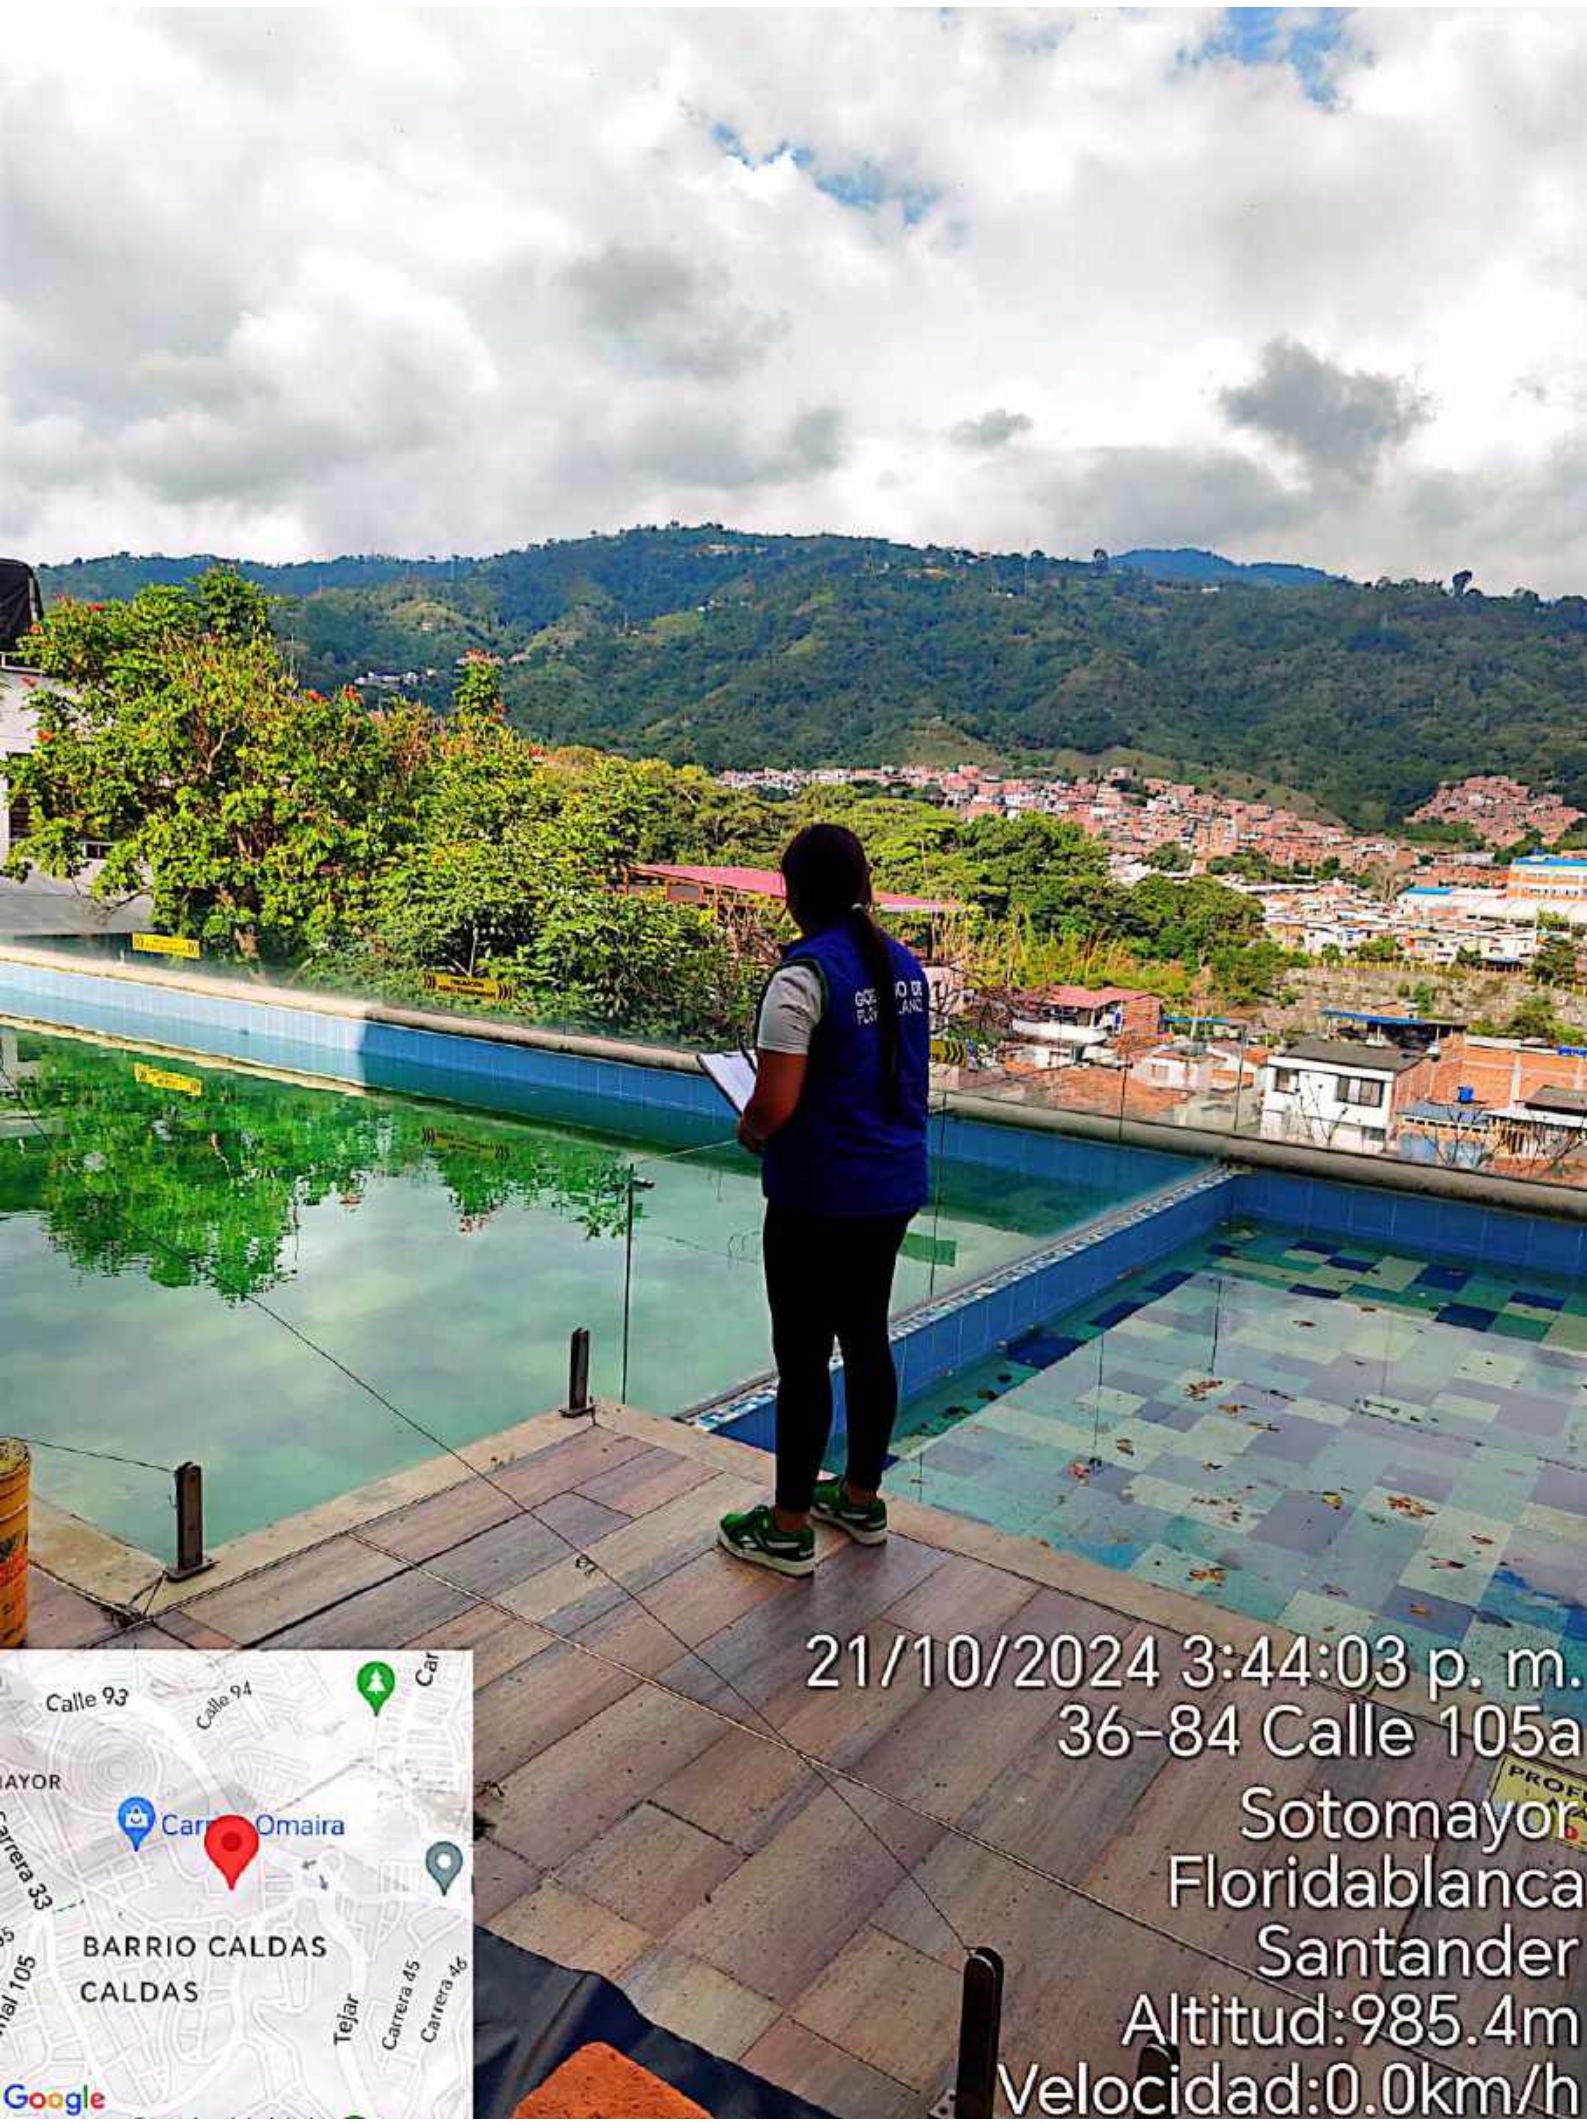
Se da por conocimiento que la piscina se encuentra actualmente fuera de servicio debido a trabajos de reparación a raiz de lluvias. se adjuntan datos:
representante legal: Juan Camilo Sanchez
Correo electronico: tahkaadmon@gmail.com
telefono: 318 5366920. - 3154274400
