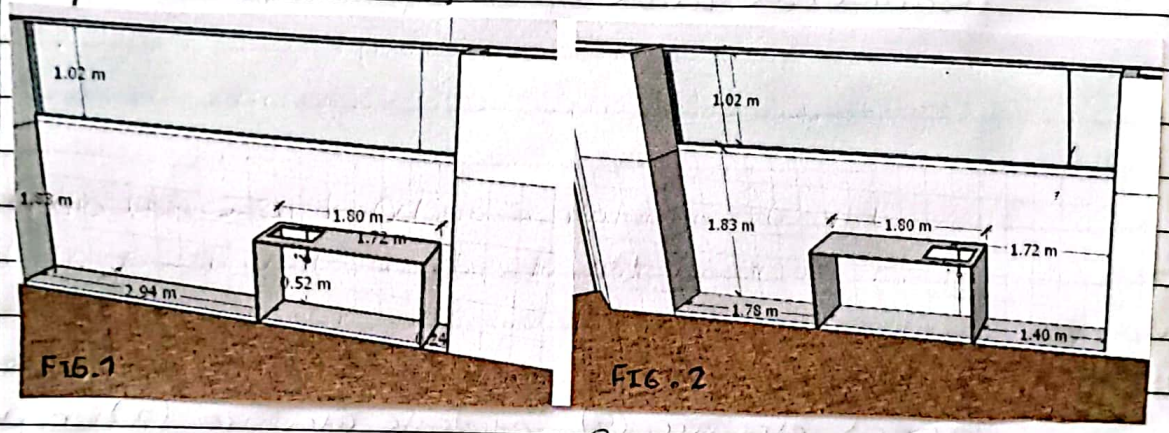
FIG.1 FIG.2

2- En cumplimiento del compromiso de presentar las opciones de instalar el mesón de 1.80 m para la cocina del tercer piso, basados en la ubicación actual del punto sanitario existente, a continuación se presentan dos opciones para definir:

Así misma confirmar si se debe demoler el resto de poyo existente

3. Interventoría realiza la consulta de la ubicación del mesón anteriormente descrito por el Residente de obra mediante Vía Telefónica con el Supervisor de la entidad y este indica que efectivamente se dejara contado como lo indica la Figura No 2 y como complemento se revisara la manera de aprovechar los espacios que quedan a cada lado del mesón (1,80 mts) instalándole una base en madera o mueble según permita la disponibilidad de recursos en el balcón del contado.
