FECHA DE LA VISITA AL INMUEBLE: 09/08/2023

REGIONAL ATLANTICO

Programa: HOGAR INFANTIL **USIACURÍ**

Dirección: Carrera 15 No. 13ª-30 Municipio de Usiacurí, Atlántico.

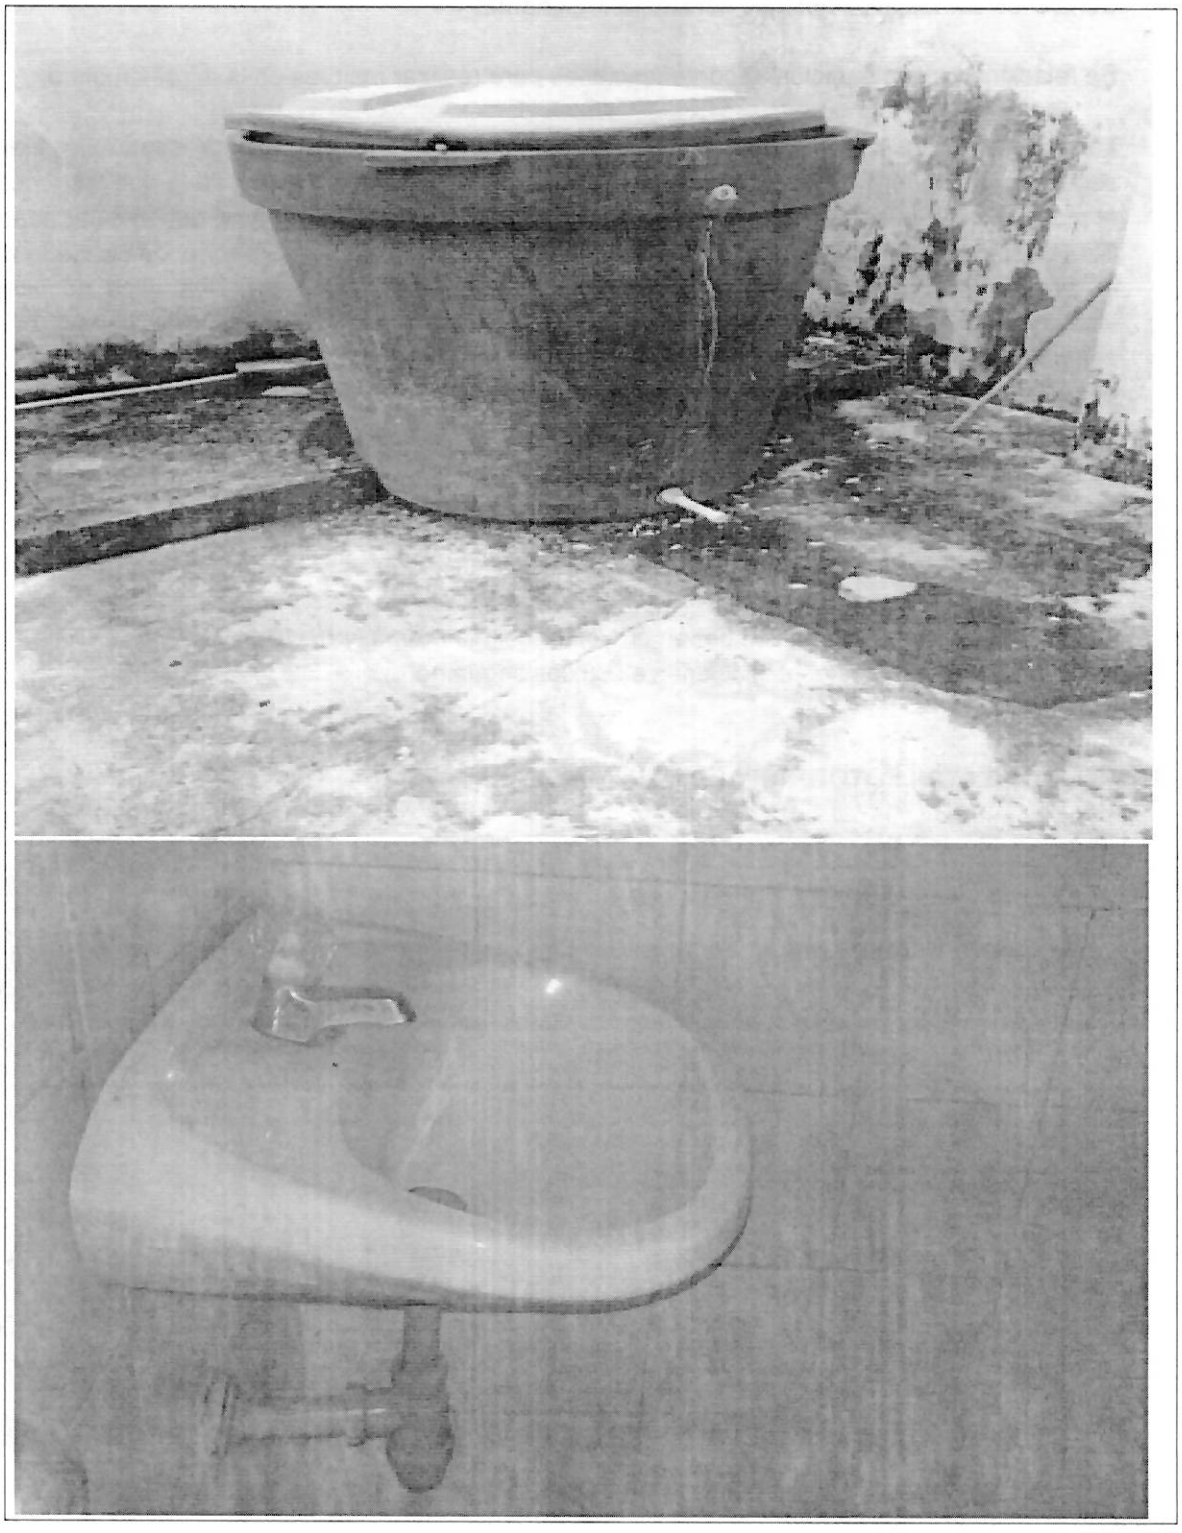
Se relacionan a continuación, recomendaciones para realizar mejoras en la infraestructura:

Los ambientes de los HI deben construirse o adecuarse para favorecer el desarrollo, bienestar y seguridad de los niños y niñas y las niñas, y para incentivar la exploración de lo que les rodea. Tanto el mobiliario como los espacios (escaleras, patios, baños, aulas, entre otros) deben estar adaptados a las características y condiciones del servicio de educación inicial. Son escenarios donde la atención, el cuidado, la protección y la educación característicos de estos primeros años de vida, están vinculados al trabajo pedagógico. Por ejemplo, la rutina diaria posibilita a los niños y niñas, una estructuración mental, la asimilación del tiempo, la seguridad de sentirse cómodos, a la vez que permiten la satisfacción de sus necesidades de alimentación, sueño, higiene personal, etc.

1. Pisos no deslizantes.
  2. Paredes y piso con acabado de fácil aseo.
  3. Pisos que permita amortiguar caídas, no deslizantes.
  4. Ventanas diseñadas para evitar la intrusión de extraños y la manipulación por parte de los niños y niñas.
  5. Superficies vidriadas se deben proyectar bajo la norma NSR-10.
  6. Tomacorrientes e instalaciones eléctricas según norma RETIE.
