CONTRATO: MN-MC-012-2024

"MANTENIMIENTO DE LA CUBIERTA Y ADECUACIÓN DEL COLISEO MUNICIPAL DE NOBSA"

INFORME FINAL
LIQUIDACION

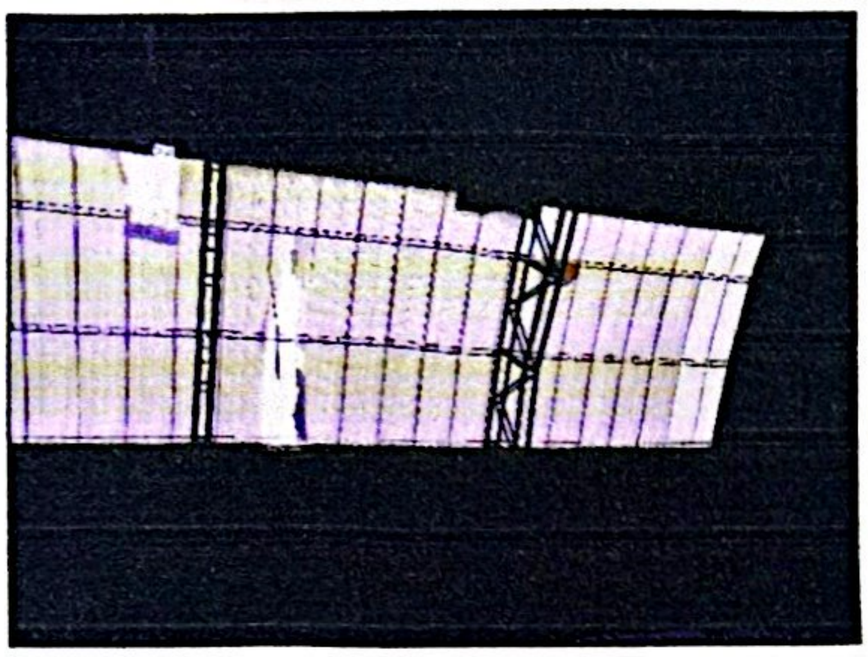
ANTES

SUMINISTRO E INSTALACION DE TEJA TRANSPARENTE

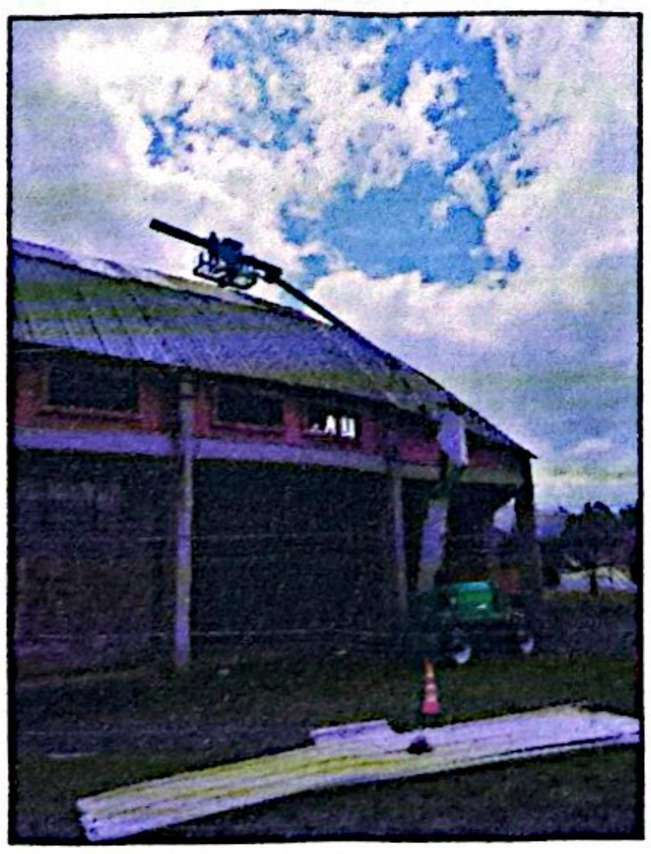
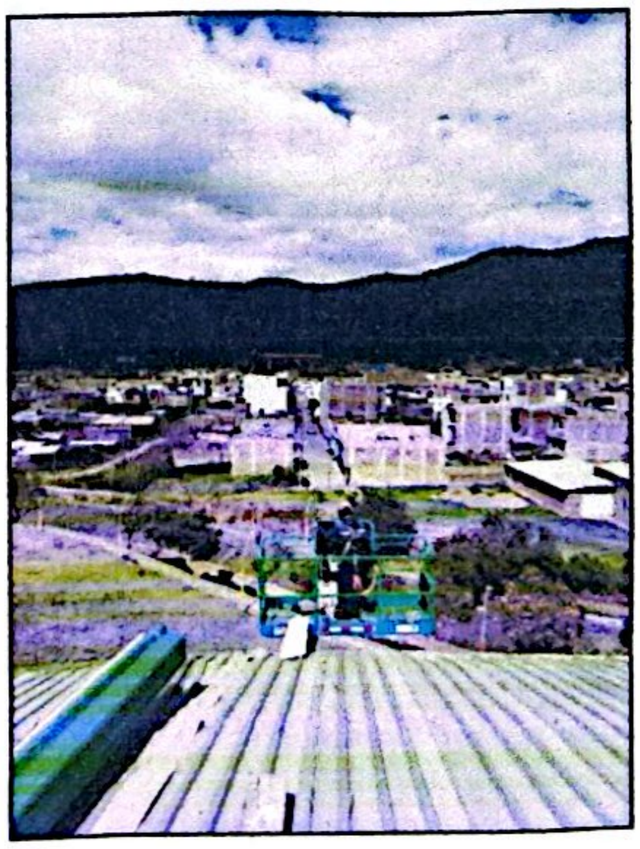
DESPUES

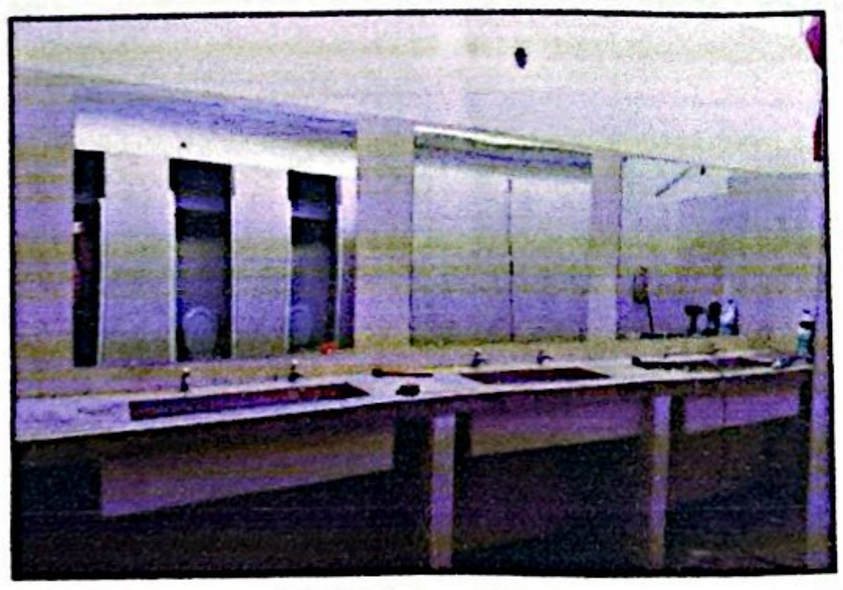
Baño mujeres

SUMINISTRO E INSTALACION DE ESPEJO EN BAÑOS
