Estudios técnicos y proyectos de restauración de los edificios Inmunológico, San Roque y San Jorge parte del Complejo Hospitalario San Juan de Dios. Contrato de consultoría 3019 de 2022

INFORME FINAL DE LAS EXPLORACIONES ESTRATIGRAFICAS REALIZADAS SOBRE LOS MUROS, ZOCALOS, CARPINTERIAS Y COLUMNAS DEL EDIFICIO DE SAN ROQUE UBICADO DENTRO DEL COMPLEJO HOSPITALARIO DE SAN JUAN DE DIOS EN LA CIUDAD DE BOGOTA.

ENERO 31 DE 2024

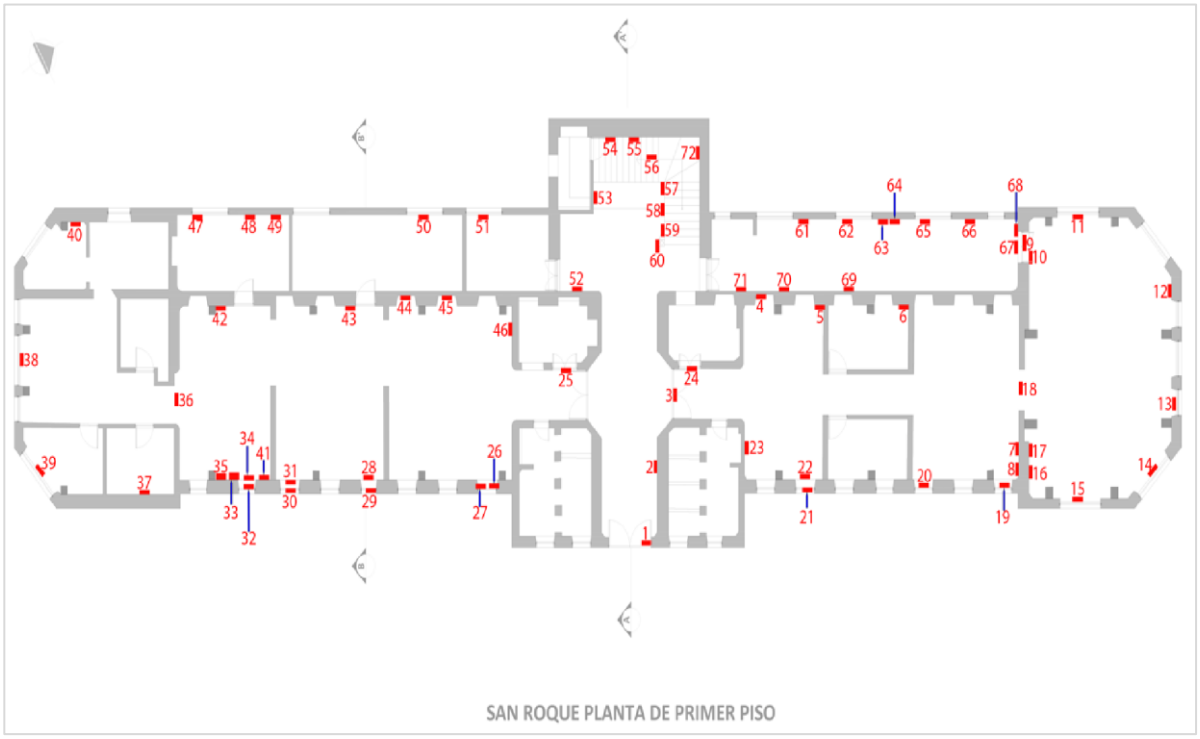
PLANTA PRIMER PISO

Ilustración 8 Ubicación de calas en planta del primer piso.

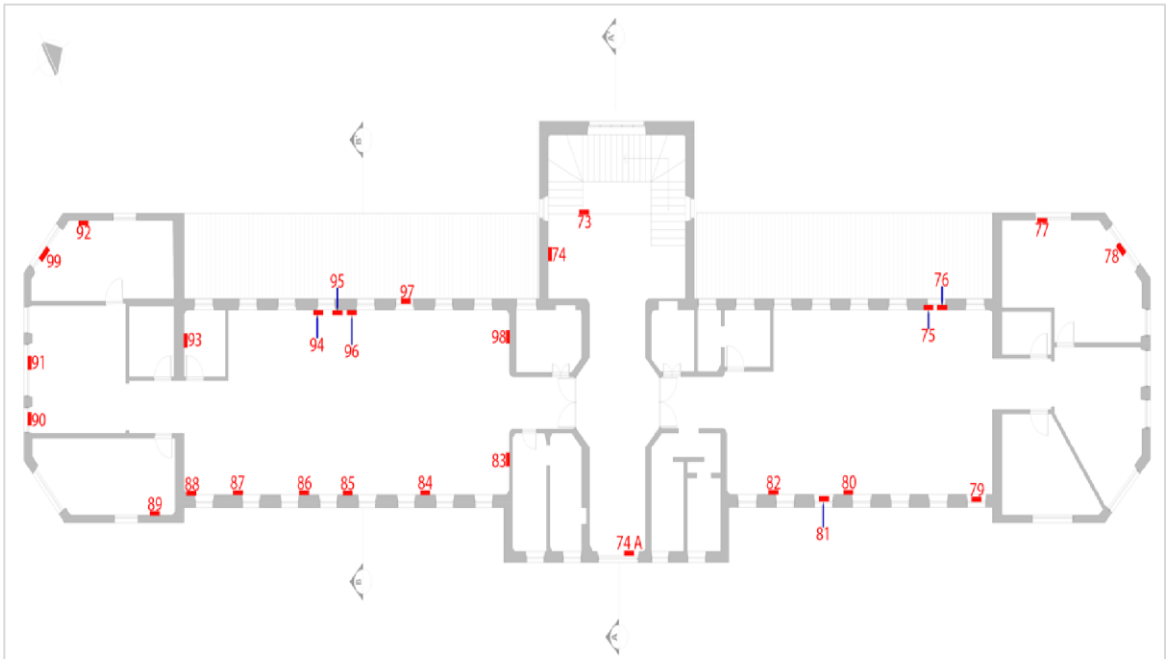
PLANTA SEGUNDO PISO

Ilustración 9 Ubicación de calas en planta del segundo piso del Edificio San Roque.

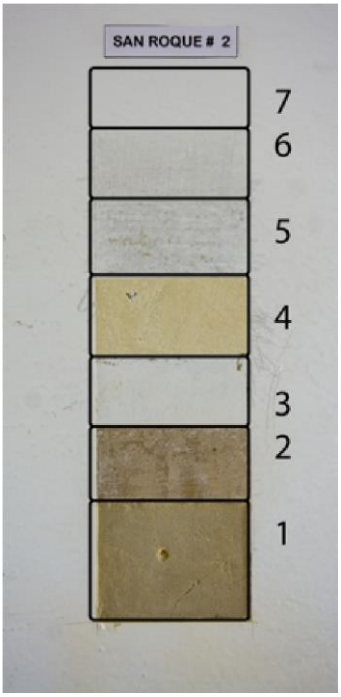
SONDEO # 2

Sobre el muro de acceso de la entrada principal se llevó a cabo este análisis, se evidencia en el estrato más profundo un mortero de cemento recubierto por dos capas de estuco: la primera tonalidad amarilla, la segunda tonalidad blanca. Posteriormente encontramos una tonalidad de color amarillo claro, luego tres estratos pictóricos, posiblemente similares o correspondientes en época de la aplicación a los tonos hallados en el sondeo número uno en los niveles más recientes; las características que presentan los materiales y la estratigrafía es posible determinar que corresponden a intervenciones anteriores realizadas en las últimas décadas o años a este sector del edificio.

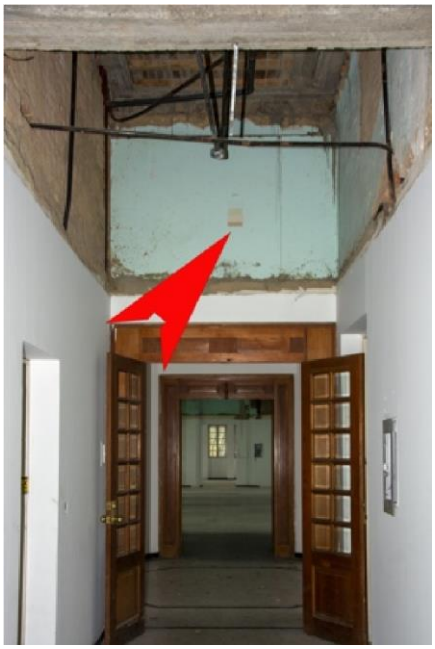
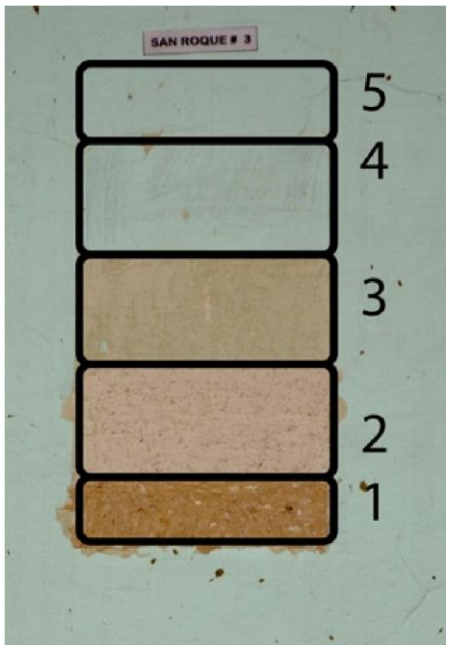
Ilustración 13 Predominio de tonos verdes en los estratos más recientes.

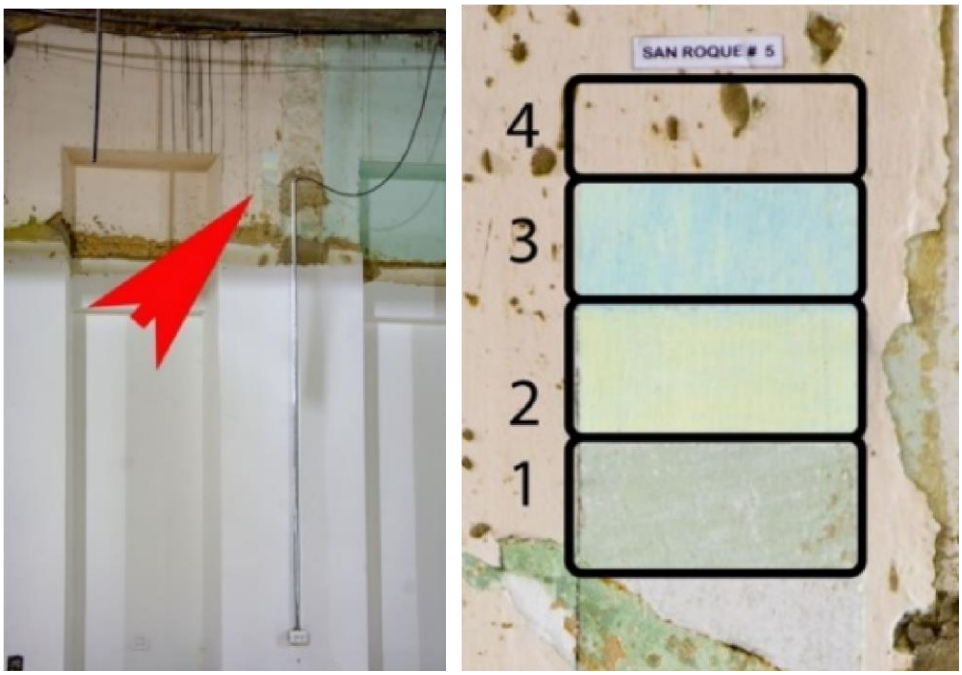
Realizado en la parte alta del muro hallamos cuatro estratigrafías: se evidencian antiguas policromías con las cuales estuvo pintado la totalidad de los muros de este edificio. El más antiguo se trata de un estrato de pintura grisáceo recubierto por una pintura amarillo claro, posteriormente encontramos el color lluvia primaveral según la carta de colores de Pintuco y finalmente el rosado superficial, las características de cada uno de los estratos evidencian que no pueden ser muy antiguos.

Ilustración 15 Presencia de antiguas policromías en la parte alta del muro.

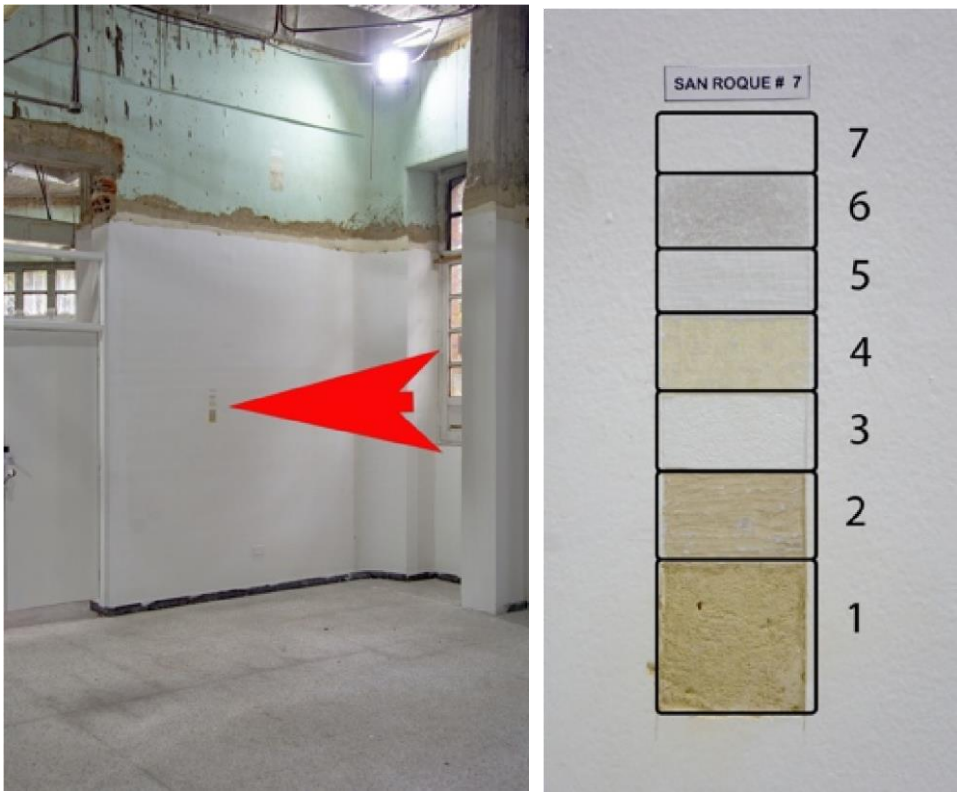
En esta intervención se evidencia la erradicación total de los pañetes antiguos y la colocación de pañete de cemento, este tipo de intervención se encuentra en toda la superficie de los muros de este sector del edificio; los estratos hallados en este espacio son totalmente similares a los referenciados en el sondeo número seis, los cuales corresponden a una capa de mortero de cemento recubierto por estucos plásticos y finalmente variedad de tonalidades blancas y amarillos claros.

Ilustración 16 Presencia de nuevos estratos de naturaleza vinílica.

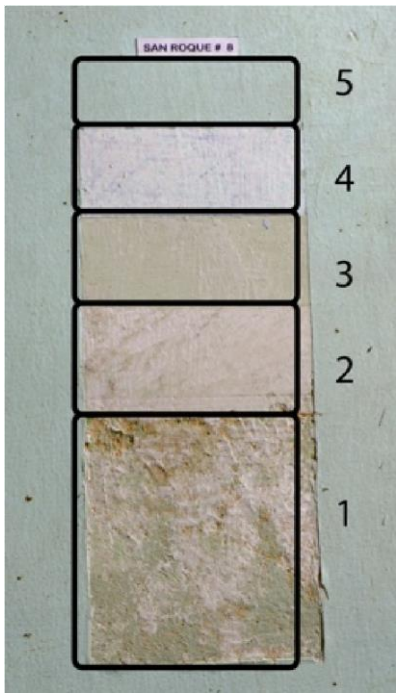
Ilustración 17 Mortero a base de cal y arena con presencia de estratos antiguos.

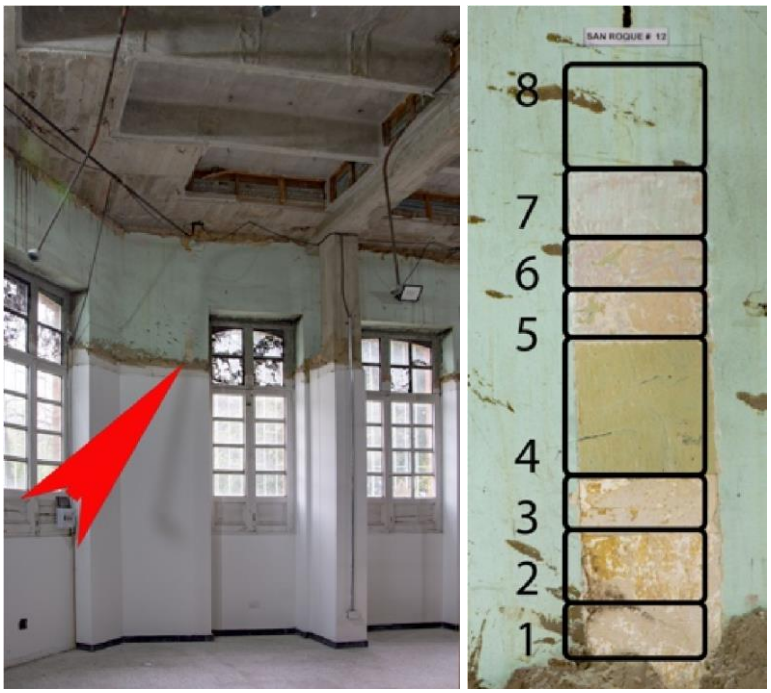
Ejecutado en la parte alta del muro a un costado de uno de los vanos de carpintería, presenta variedad de estrato policromos de similares tonalidades y correspondencias de estratos a los descritos en los sondeos número 8 y número 10 respectivamente.

Ilustración 21 Policromías vinílicas soportadas sobre un mortero de cemento.

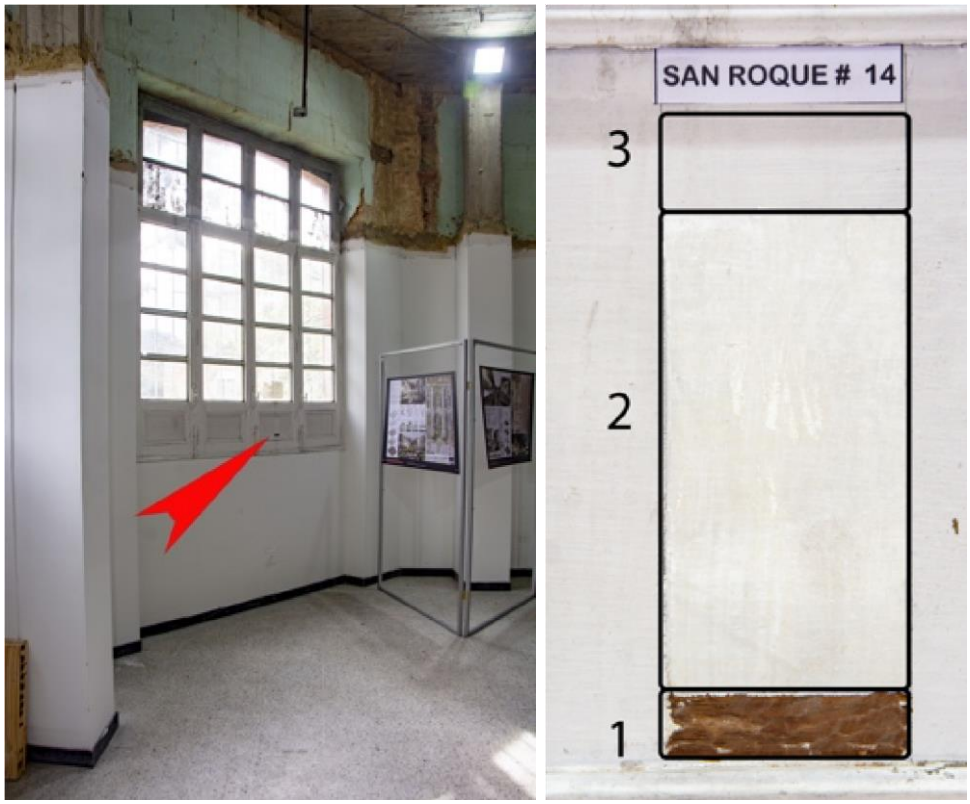
Llevado a cabo sobre otra carpintería de madera presenta un soporte cubierto por: una delgada capa de laca o barniz, a continuación, se aprecian dos capas de pintura en tonalidad blanca con variaciones en sus gamas tonales, posiblemente estos fueron aplicados una vez se realizó la intervención radical de la ventana cuándo se eliminaron la totalidad de los estratos más antiguos y originales que bien pudiese haberse encontrado en este sector del inmueble.

Ilustración 23 Ausencia de estratos originales por intervención a nivel de lijado.

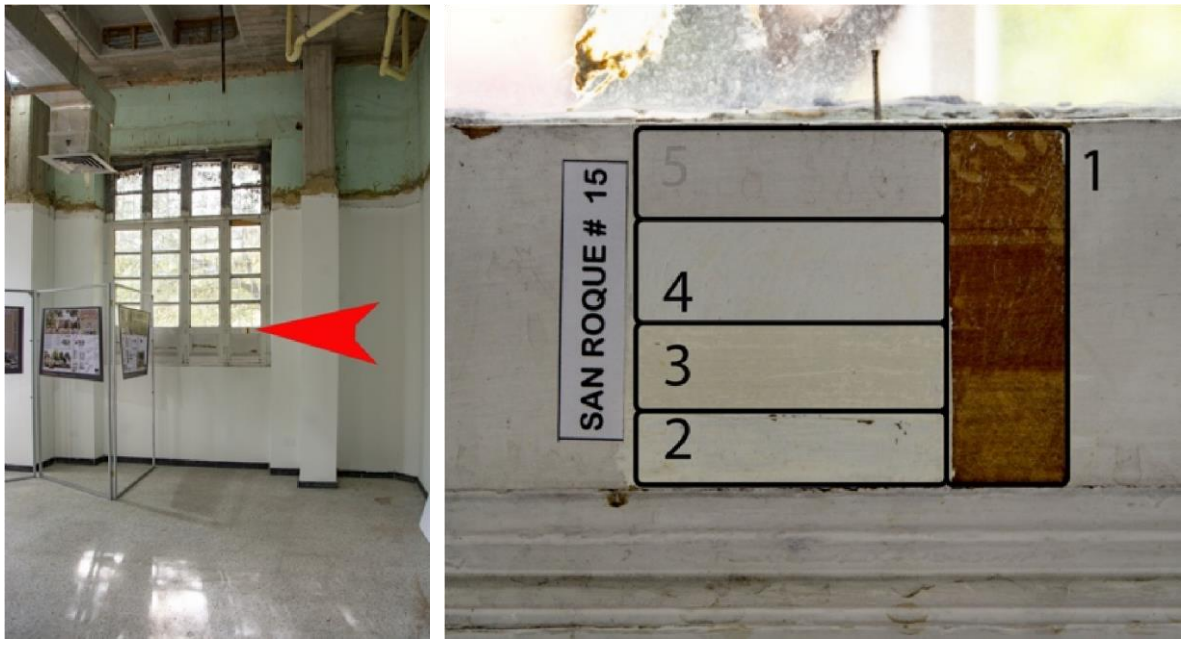
En otra de las ventanas que conforman este espacio arquitectónico, se llevó a cabo este análisis encontramos de igual manera la base en madera recubierta levemente por una delgada capa de laca o barniz, posteriormente se aprecian cuatro estratos con predominio de la tonalidad blanca, sin embargo, el tercer estrato presenta una tonalidad amarilla clara similar al encontrado en el muro de entrada o de ingreso a esta edificación.

Ilustración 24 Ausencia de estratos originales por intervenciones anteriores.

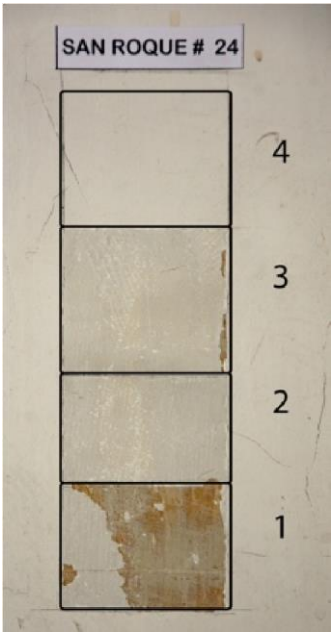
leves cambios tonales posiblemente dando referencia a acciones de mantenimiento periódico que se desarrollaron en épocas anteriores.

Ilustración 33 Carpintería antigua con policromías de reciente factura. Tabla 24 Estratos en carpintería de puerta en sondeo No. 24

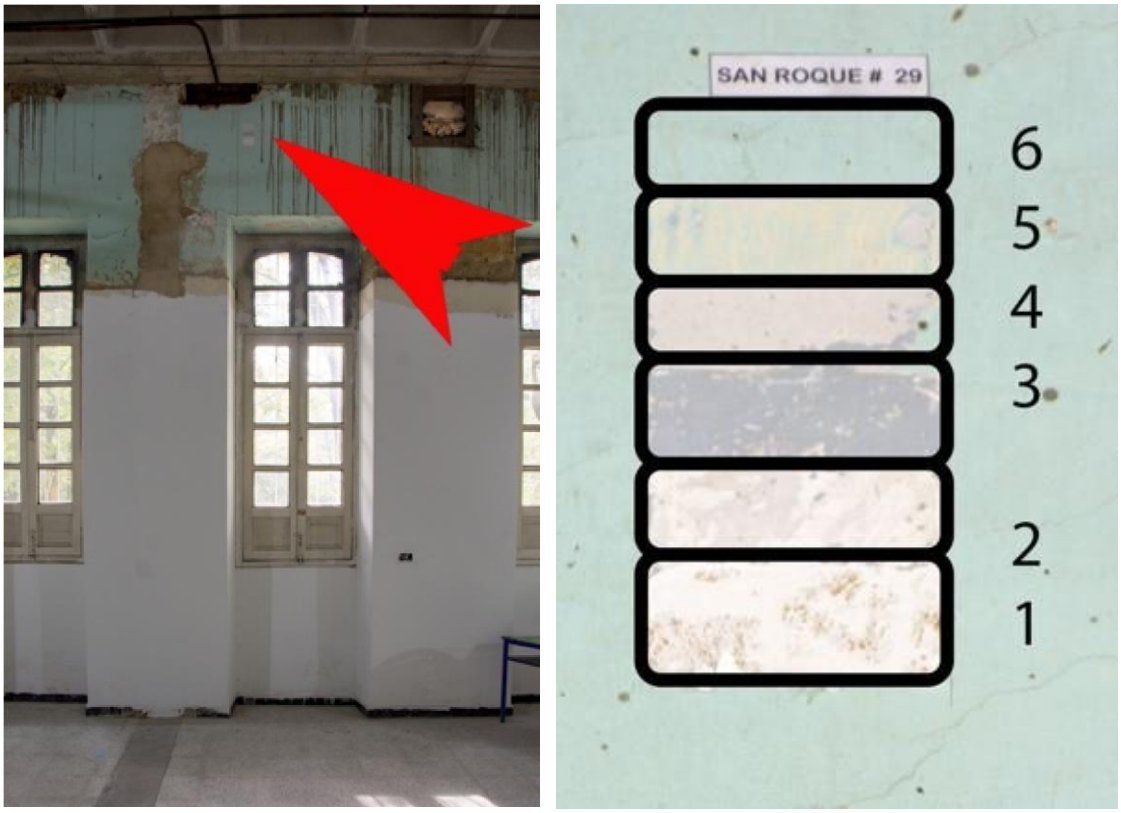
Fue realizado en la parte alta del muro sobre uno de los vanos de carpintería, se hallaron seis estratos policromos de similares características a los referenciados en sondeos ejecutados en este mismo sector del muro, los resultados obtenidos evidencian una correspondencia de estratos y similitud de estos mismos, reflejando una aplicación integral de cada una de las capas de pintura en su debido momento; estas características cromáticas solamente las encontramos en la parte superior de los muros desde una altura aproximada de 2,50 o 3 metros.

Ilustración 38 Presencia de estratos antiguos que evidencia los cambios cromáticos en las primeras etapas decorativas de la primera planta del edificio. Tabla 29 Estratos en muro interior en cala No. 29

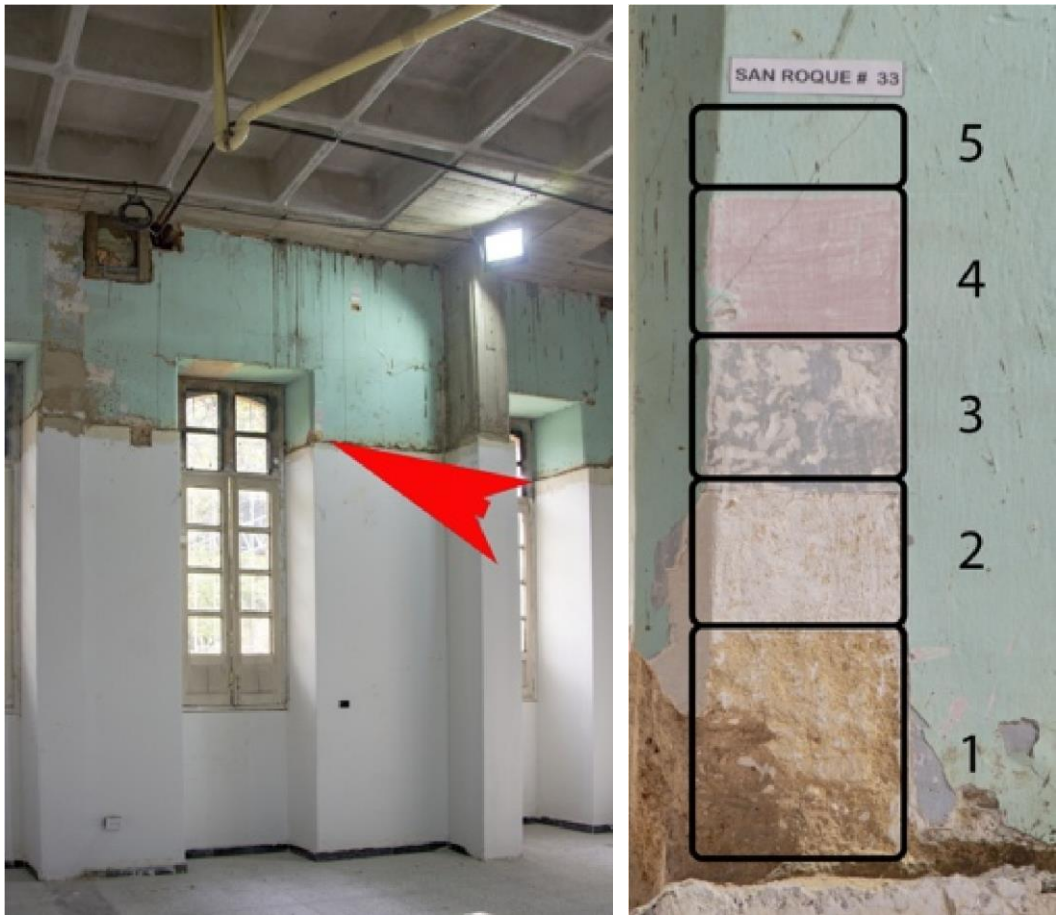
Realizado en la esquina de las jambas de las carpinterías presenta como soporte más antiguo el mortero elaborado en cal y arena, posteriormente hallamos una base de preparación, sobre esta un tono gris claro similar al denominado original o más antiguo presente en las carpinterías, luego se halla un tono rosado y finalmente el tono verde claro superficial.

Ilustración 42 Predominio de tonos grises y rosados en los estratos más profundos.

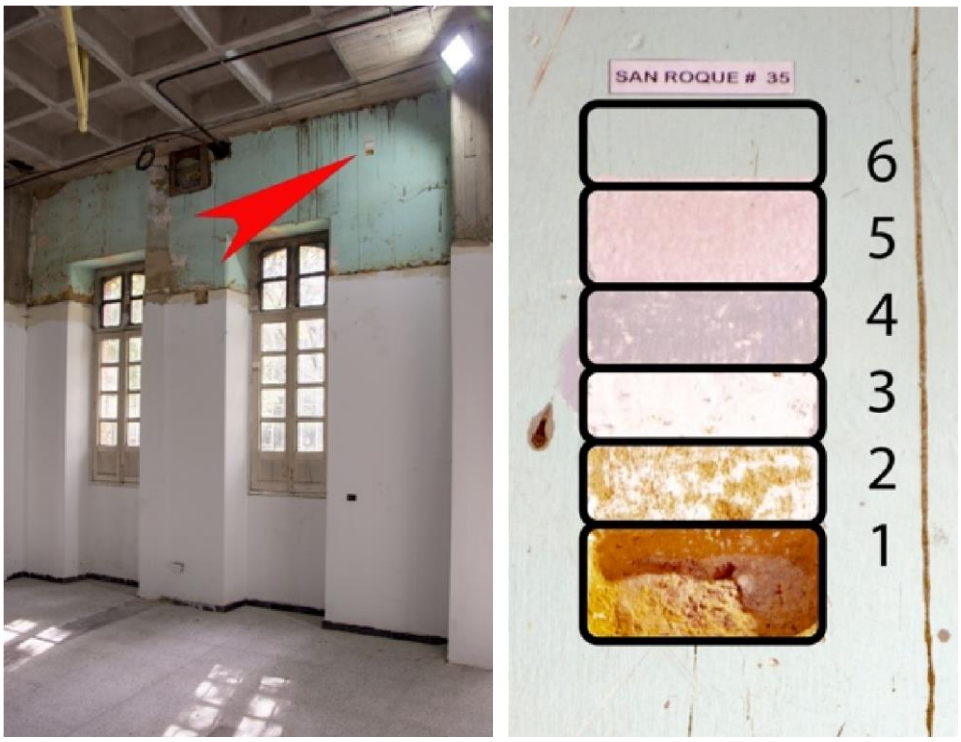
Elaborado en la parte superior del muro a nivel del friso su objetivo fue corroborar la posible existencia de un sistema decorativo a este nivel, sin embargo, no se advirtió ninguna forma o figuras a cambio de ello se encontraron seis capas de pintura, incluyendo el mortero de cal y arena, respecto a las capas policromas estás presentan similares características y correspondencia estratos a las encontradas en el sondeo número 33. También realizado en la parte alta del muro evidenciamos la presencia de seis capas de pintura de las cuales, las 3 más recientes son correspondientes a las encontradas en el sondeo número 29, las demás corresponden a un pañete de mortero de cal y arena recubierta por una base de preparación y una capa de pintura blanca posiblemente estas dos obedecieron a base de preparación para soportar posteriormente los tres estratos pictóricos referenciados anteriormente

Ilustración 44 Variedad de estratos antiguos localizados en la parte alta del muro.

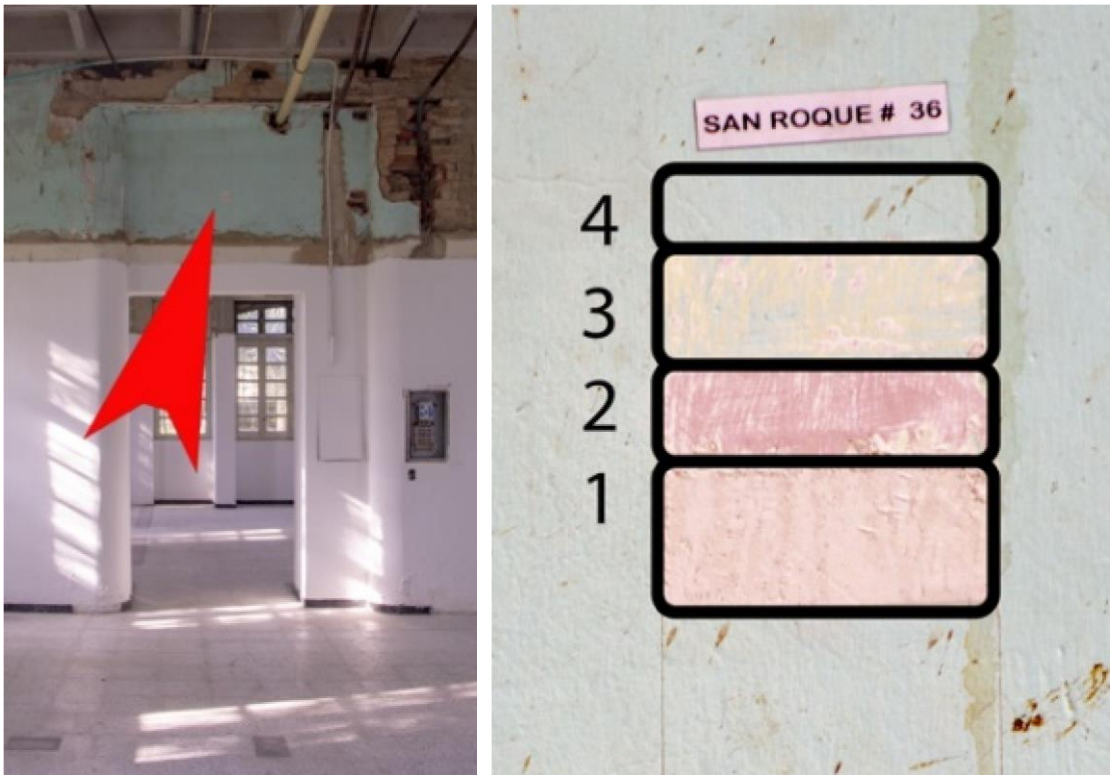
Este sondeo se presenta con similitud al 35 Se aprecia un estuco y yeso utilizado para homogenizar la superficie posteriormente encontramos el tono rosado luego un amarillo claro y finalmente el verde superficial, posiblemente en este sector del muro a diferencia del sondeo 35 los estratos más antiguos fueron eliminados para dar cabida a estas nuevas capas de pintura.

Ilustración 45 Variedad de estratos recientes localizados en la parte alta del muro.

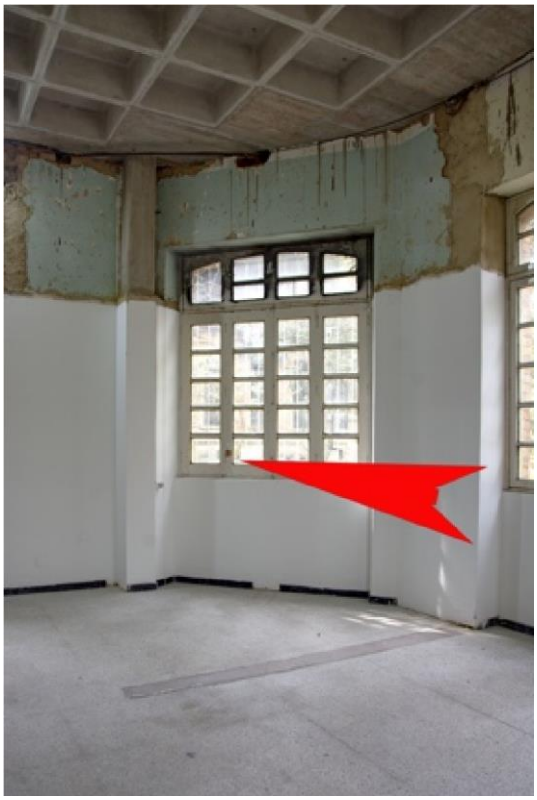
Presenta un soporte de madera con vestigios de laca, sobre este hallamos tres estratos de pintura blanca con leves cambios tonales, posiblemente como se ha informado estás corresponden a posibles intervenciones anteriores realizadas por mantenimiento tanto del área del edificio en el costado interno.

Ilustración 48 Vestigios de la policromía original presente en las carpinterías.

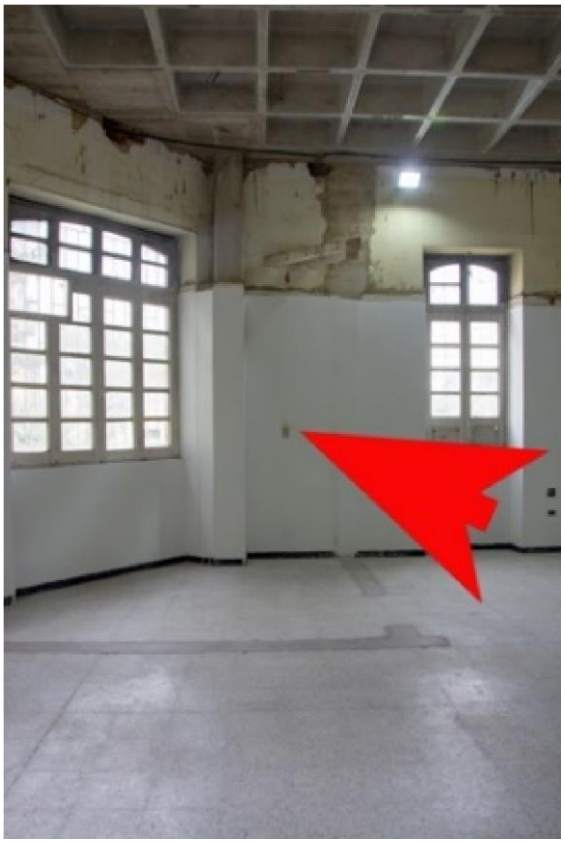
Sobre la parte media del muro y en el sector en donde presenta intervenciones anteriores esta estratigrafía presenta como soporte un mortero de cemento de reciente factura cubierto por un estuco de tonalidad amarilla, luego encontramos una tonalidad amarillo claro de similares características al hallado a la entrada del edificio, lo cual corrobora una aplicación de esta capa de pintura de manera integral en todos los espacios, finalmente encontramos el blanco superficial correspondiente a la última intervención realizada en este sector de los muros.

Ilustración 49 Evidencias de intervenciones anteriores realizadas con mortero de cemento.

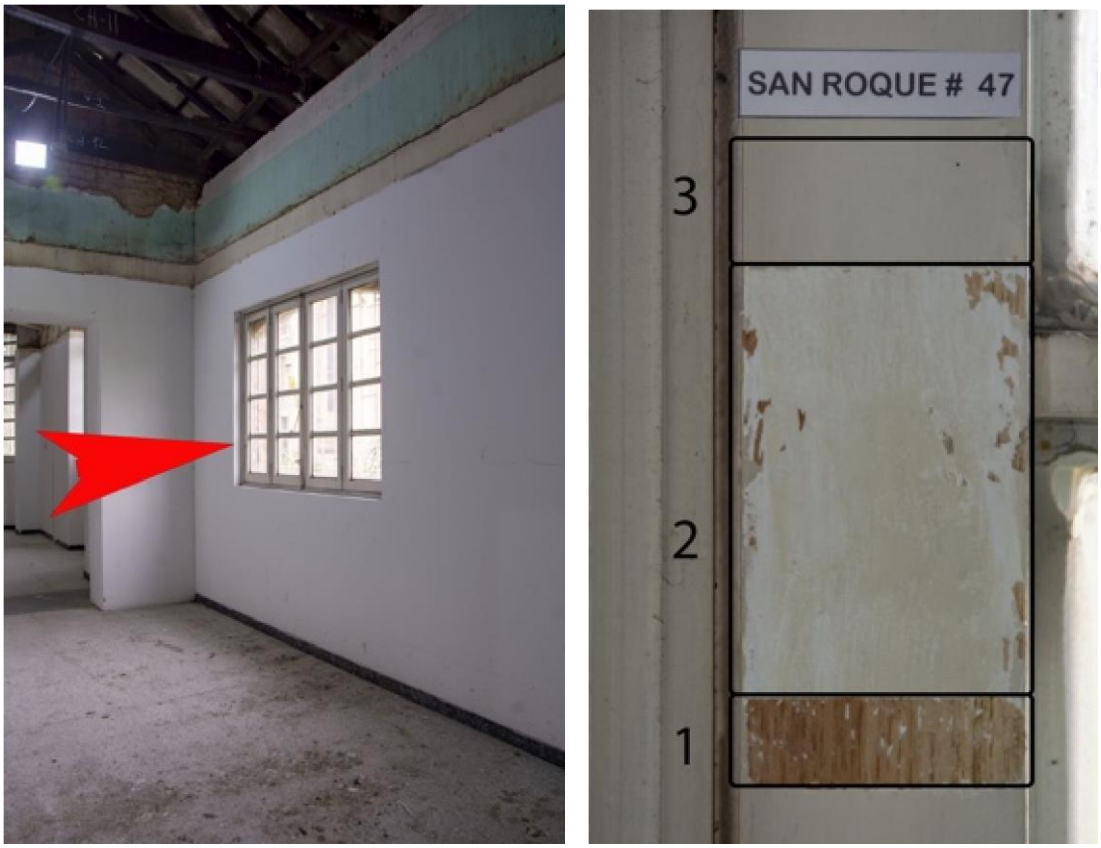
Llevado a cabo sobre una de las ventanas, presenta el soporte de madera y sobre estas dos capas de pintura blanca con leves degradaciones tonales.

Ilustración 56 Ausencia de estratos antiguos por intervenciones anteriores.

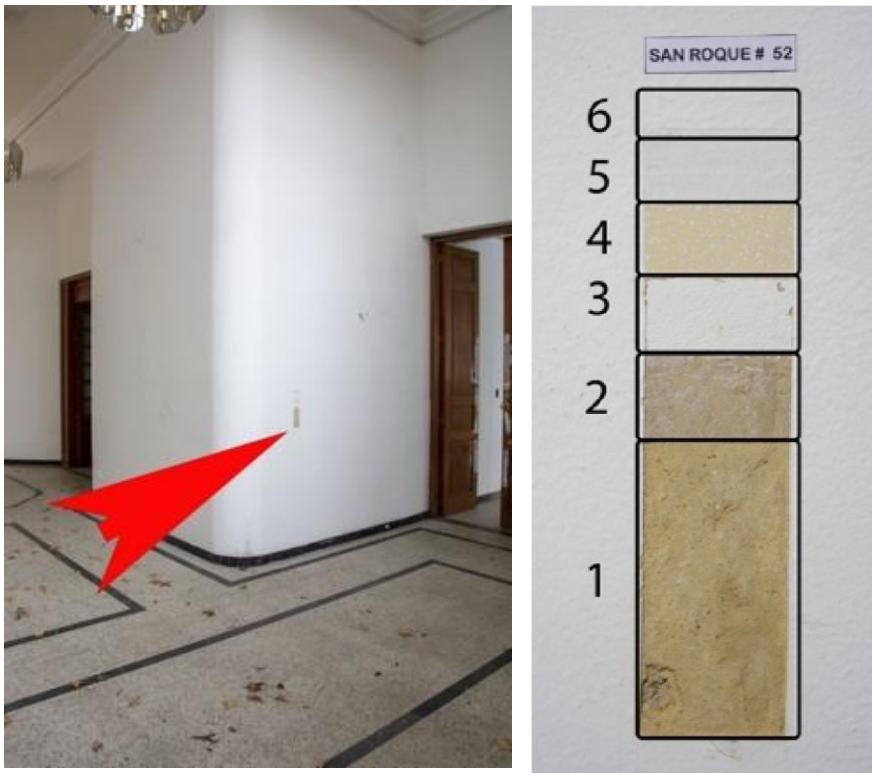
Se realizó está estratigrafía con el ánimo de verificar la posible existencia de un zócalo a nivel, sin embargo encontramos materiales que reflejan intervenciones de reciente factura, el pañete está elaborado en cemento y sobre este se aplicaron varias capas de estuco una de tonalidad amarilla y la siguiente de tonalidad blanca, posteriormente hallamos el tono amarillo claro similar al referenciado en los espacios laterales del edificio, finalmente encontramos en los estratos más superficiales de capas de pintura blanca con cambios tonales, estos corresponden posiblemente a un mismo periodo de aplicación o posibles mantenimientos realizados en diferentes periodos de tiempo.

Ilustración 61 Presencia de la tonalidad amarilla en los estratos más recientes.

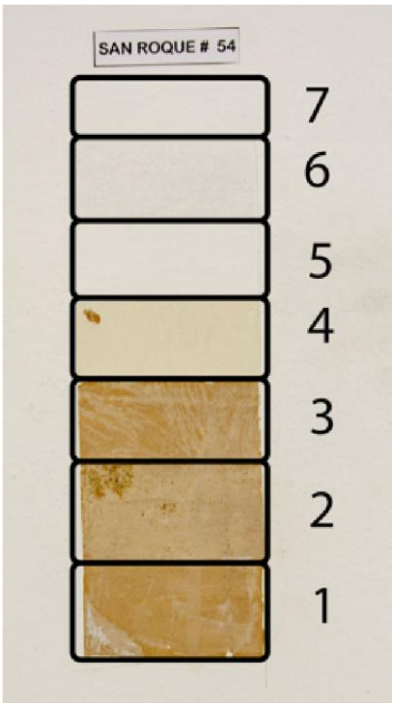
Ilustración 63 presencia de la tonalidad amarilla en los estratos más recientes.

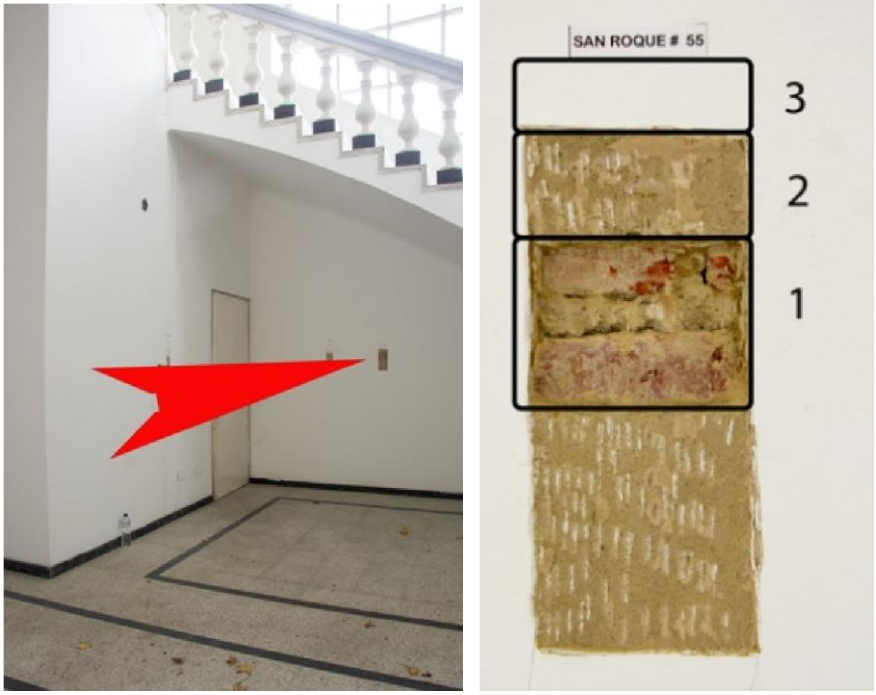
Ilustración 64 Posibles evidencias de un vano tapiado.

sería necesario realizar unos sondeos puntuales para evidenciar el cambio a unas determinadas alturas.

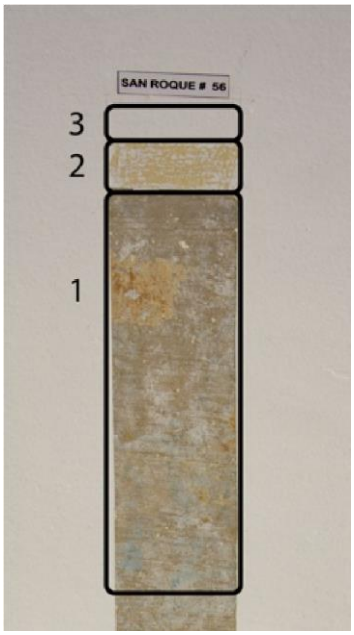
Ilustración 65 Presencia de la tonalidad amarilla en los estratos más recientes

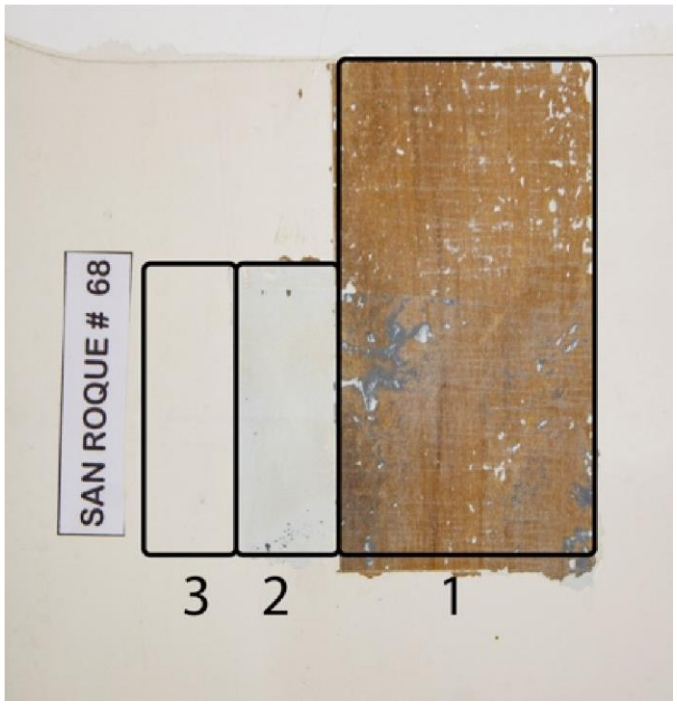
gris, denominada como la más antigua u original presente tanto en este inmueble como en los demás edificios que conforman el complejo hospitalario San Juan de Dios.

Ilustración 77 Vestigios de la policromía original existente en las carpinterías. *Tabla 69 Estratos en muro interior en cala No. 68*

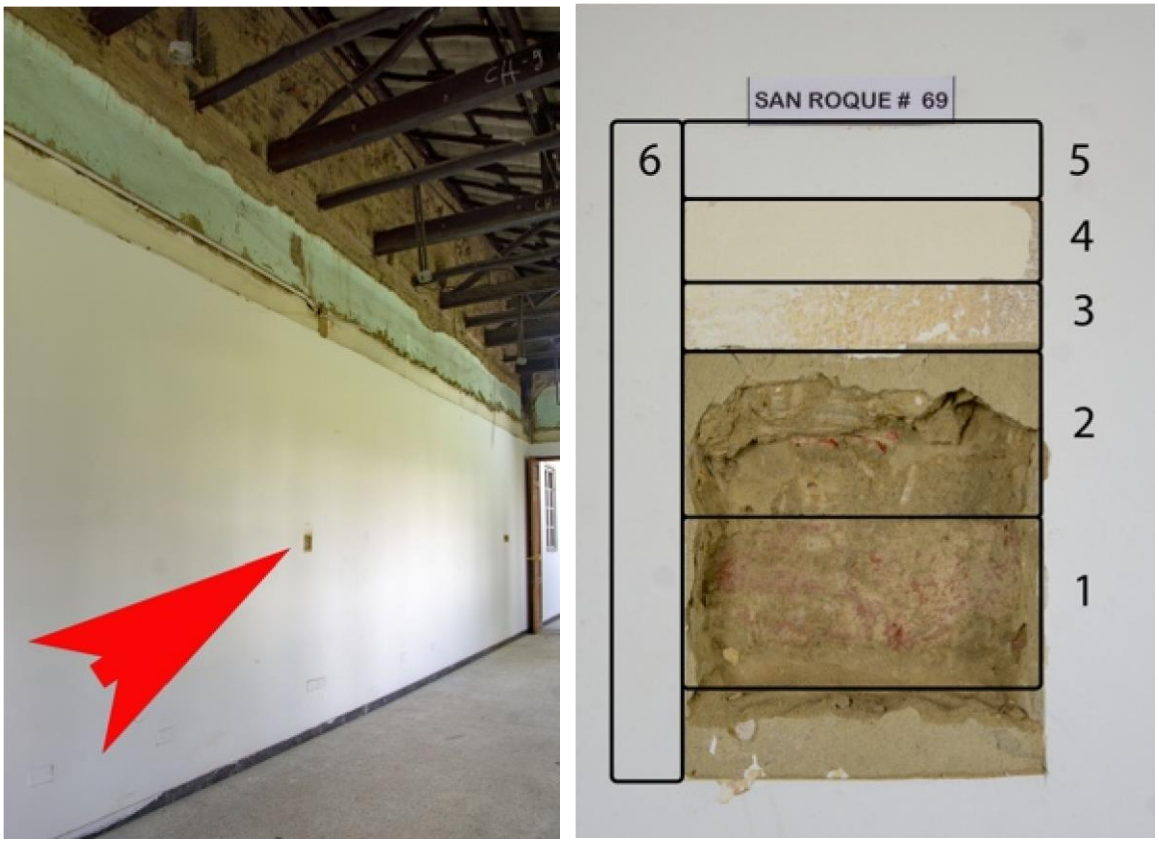
Ilustración 78 Posible tapiado de un vano con ladrillo y mortero de cemento.

realizar exploraciones para determinar los posibles vanos tapiados, los cuales se podrán validar con las fotografías antiguas de este costado del edificio.

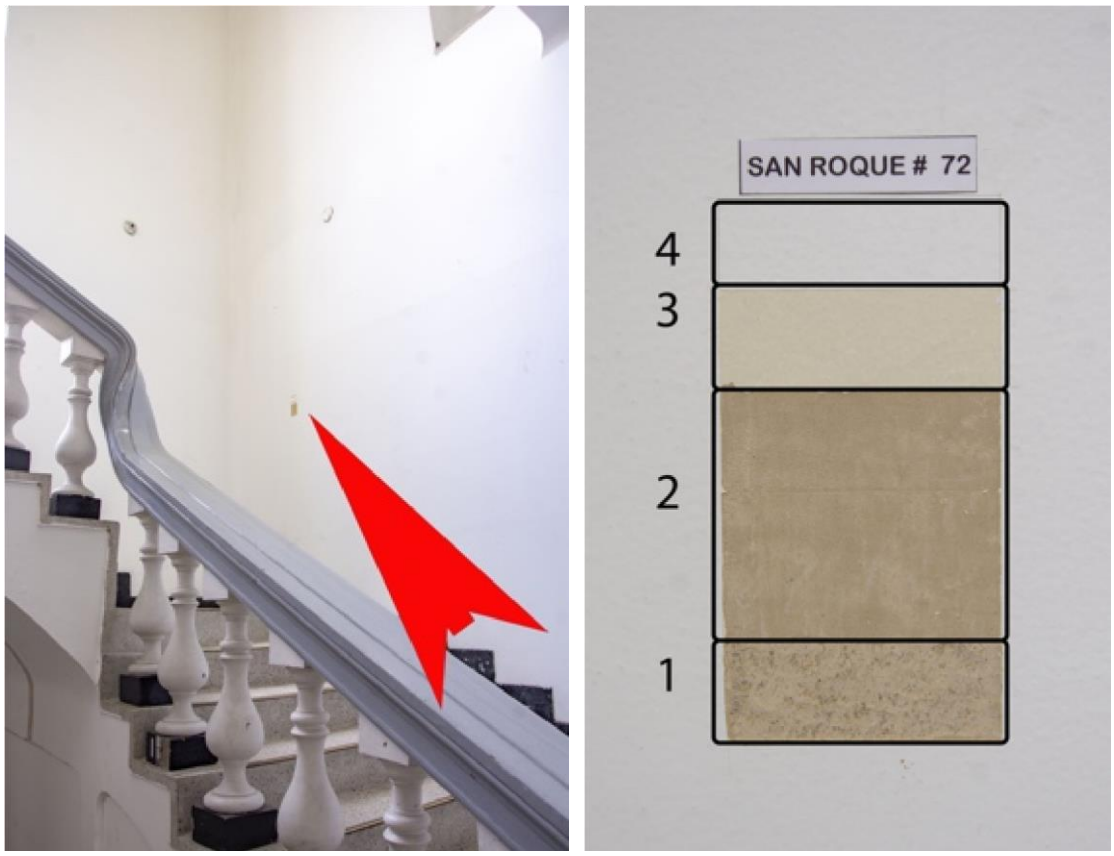
superficial. La presencia de este estrato denominado días de ocio corrobora que en algún periodo de tiempo la totalidad del inmueble estuvo pintado con ese color.

Ilustración 81 Ausencia de policromías antiguas sobre el muro de la escalera

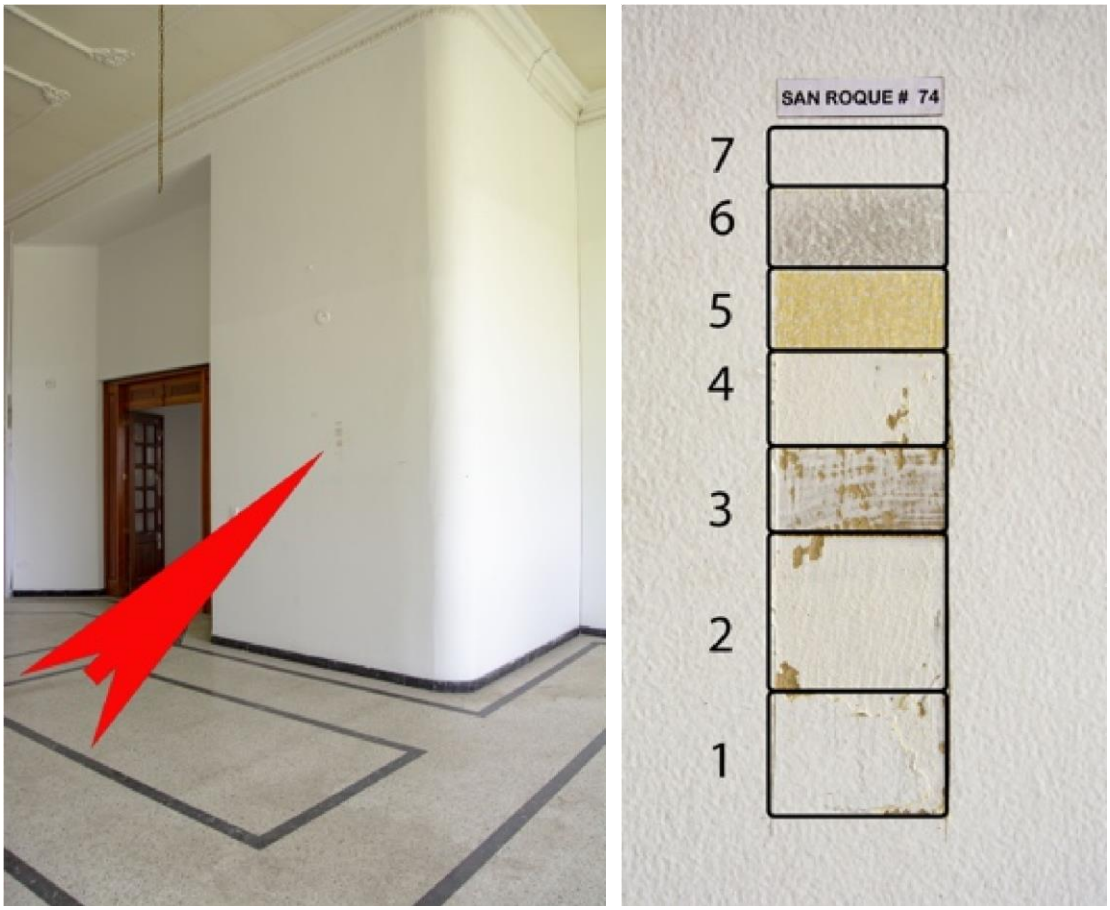
Realizado en el vestíbulo de la segunda planta presenta paridad de estratos correspondientes a tonalidades blancas y el amarillo claro. Se identificó la presencia de un gris claro que no se había evidenciado en otros sondeos estratigráficos es posible que está tonalidad aparezca de manera puntual en este sector del edificio.

Ilustración 83 Presencia del tono amarillo de características vinílicas en los estratos más superficiales. Tabla 75 Estratos en muro interior en cala No. 74

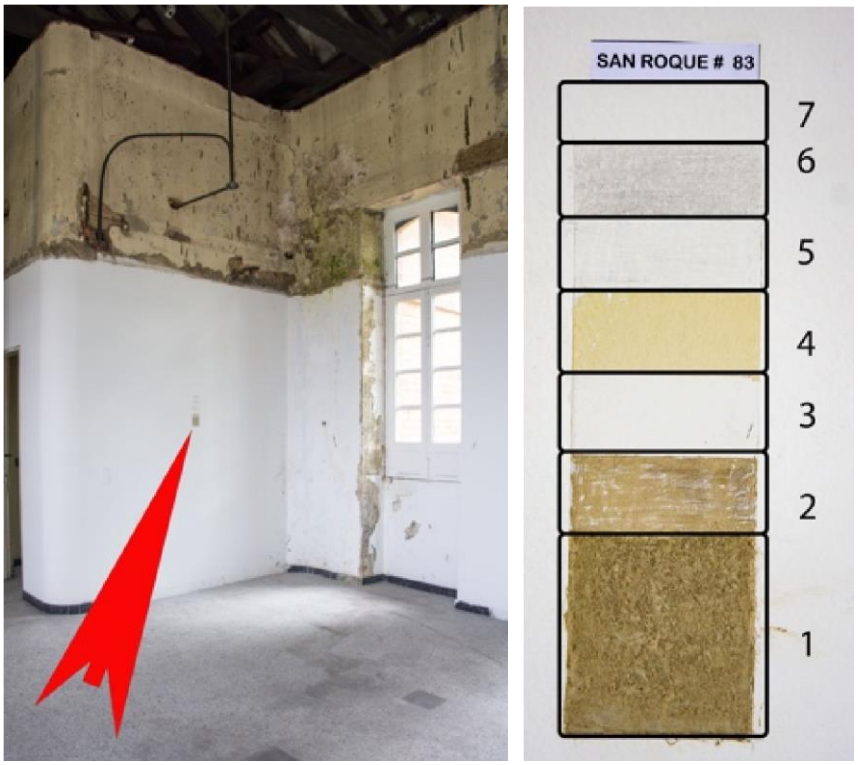
correspondencias similares a estudios realizados referenciados en la primera planta del edificio. La presencia de estas tonalidades en su orden consecutivo evidencia que el edificio sufrió intervenciones, mantenimientos o por cambios de estilos estéticos fueron realizados de manera integral aplicando cada una de estas tonalidades de manera simultánea en todos los espacios del edificio.

Ilustración 93 Estratos vinílicos soportados en un mortero de cemento.

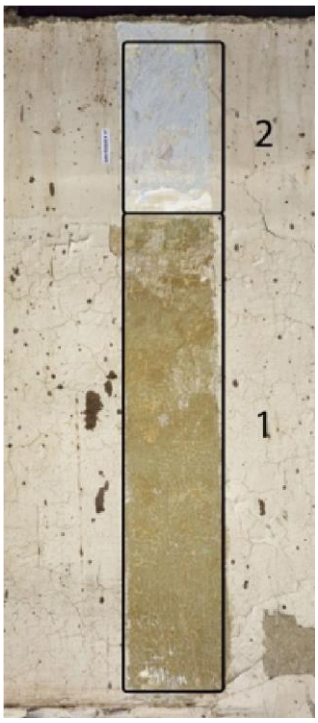
En este sondeo se refleja la evidencia del sistema decorativo presente en este espacio de la segunda planta de la edificación reiteramos el tono verde claro en prácticamente la totalidad del muro desde la parte inferior hasta casi llegar a la cabeza del muro, la parte del remate o cabeza del muro fue decorada con el tono azul claro.

Ilustración 97 Sistema decorativo más antiguo u original presente en la parte alta de los muros.

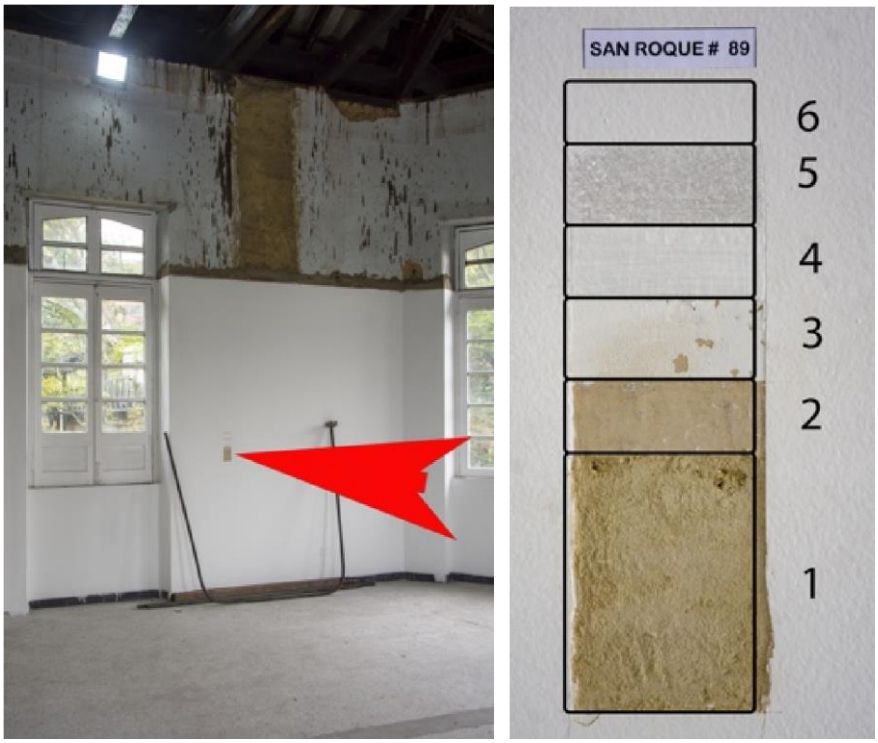
Llevado a cabo en la parte inferior del muro, presenta similares características estratigráficas tanto a nivel de número de cantidad de estratos como de tonalidades encontradas, lo anterior evidencia la aplicación de manera generalizada de estas policromías en todos los muros, al momento de realizar adecuaciones o intervenciones a los espacios revisados.

Ilustración 99 Mínimos estratos de pintura vinílica plasmados sobre un mortero de cemento

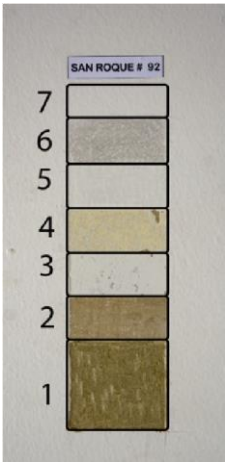
Realizado en la parte media del muro a una altura aproximada de 150 m, se evidencian la correspondencia de estratos con respecto a otros espacios estudiados en este sector del edificio.

Ilustración 102Presencia del tono amarillo en los estratos más superficiales correspondientes al sistema decorativo reciente del edificio.

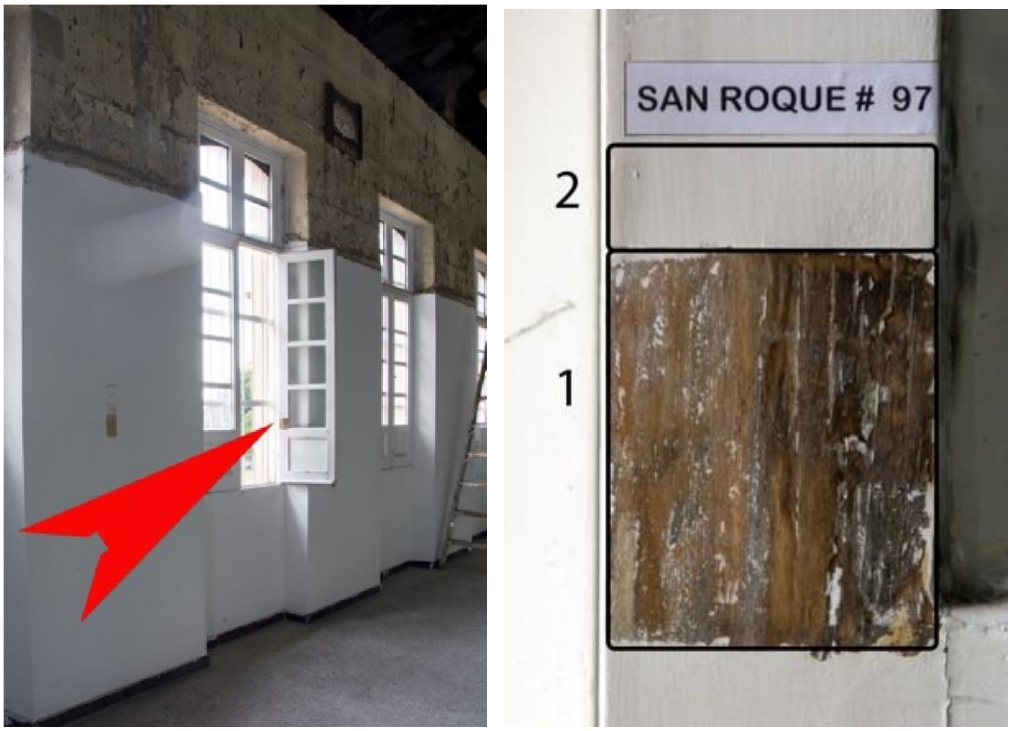
Volvemos a encontrar la presencia de la tonalidad gris denominada como la más antigua original plasmada sobre el soporte de madera, posteriormente aparece la capa blanca superficial.

Ilustración 107 Vestigios de la policromía original de las carpinterías de la segunda planta.
