Estudios técnicos y proyectos de restauración de los edificios Inmunológico, San Roque y San Jorge parte del Complejo Hospitalario San Juan de Dios. Contrato de consultoría 3019 de 2022

INFORME FINAL DE LAS EXPLORACIONES ESTRATIGRAFICAS REALIZADAS SOBRE LOS MUROS, ZOCALOS, CARPINTERIAS Y COLUMNAS DEL EDIFICIO DE SAN ROQUE UBICADO DENTRO DEL COMPLEJO HOSPITALARIO DE SAN JUAN DE DIOS EN LA CIUDAD DE BOGOTA.

ENERO 31 DE 2024

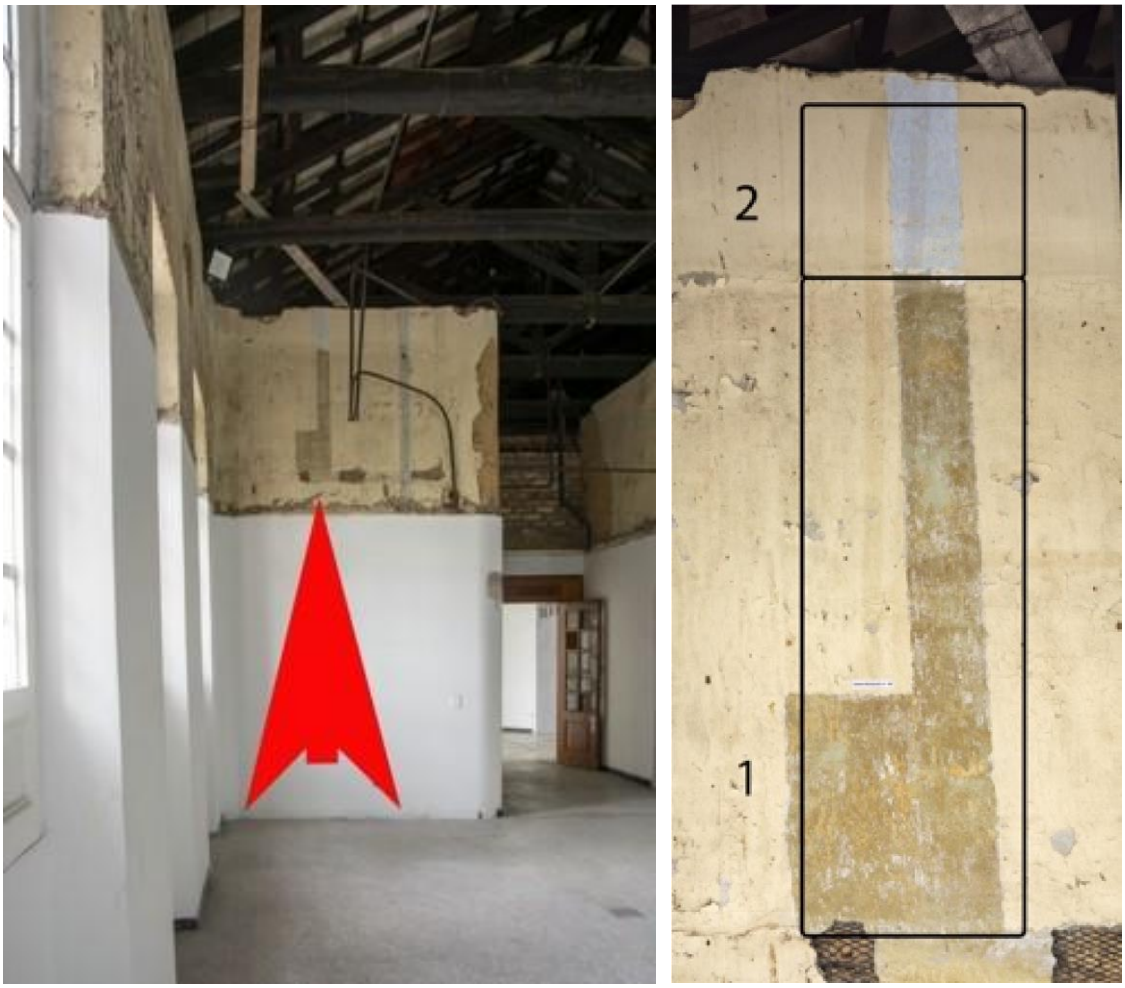
En otro de los espacios de la segunda planta se realizó este análisis estratigráfico de manera corrida en sentido descendente, el objetivo corroborar las características policromas de la tonalidad gris sobre la cabeza de muro, sobre el resto del encontramos la tonalidad verde claro.

Ilustración 108 Sistema decorativo original presente en la parte superior del muro.

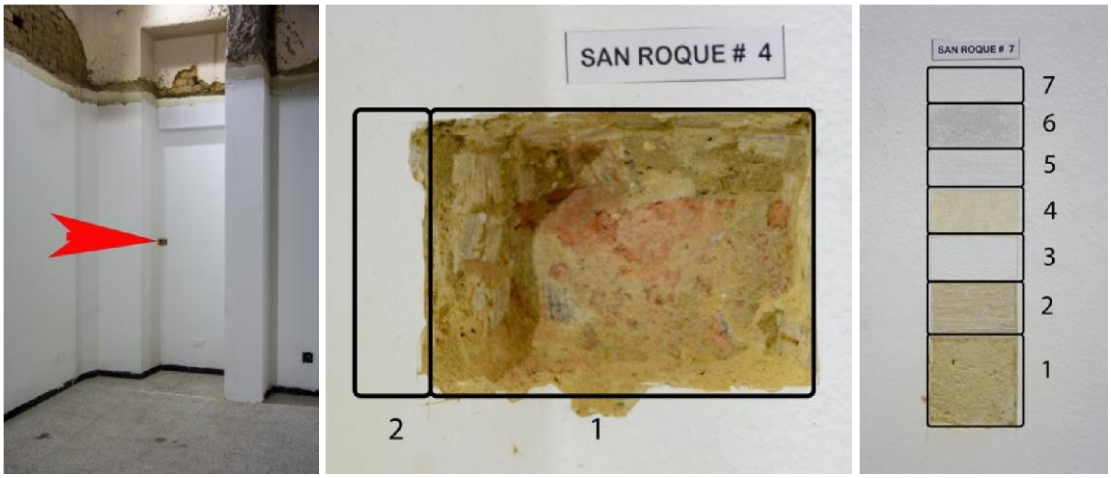
de antiguas puertas que comunicaban con la galería abierta del edificio tal y como se corrobora en la antigua fotografía.

Ilustración 112 Vanos tapiados en el primer piso costado norte y evidencias de la presencia de la tonalidad amarilla clara en el estrato marcado con el numero # 4.

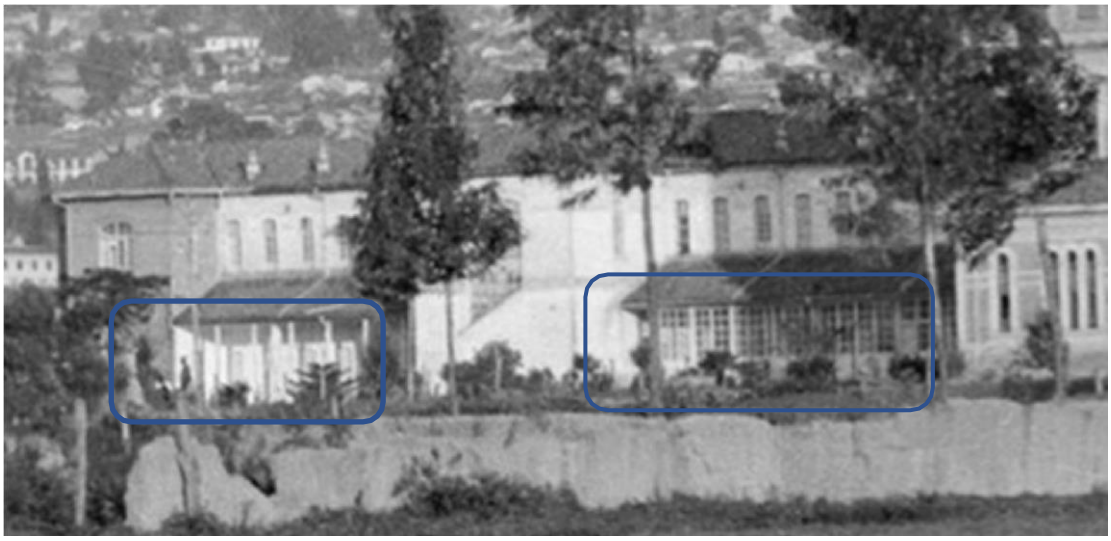
Ilustración 113 Evidencias de vanos de puertas tras el área de las galerías del costado occidental.

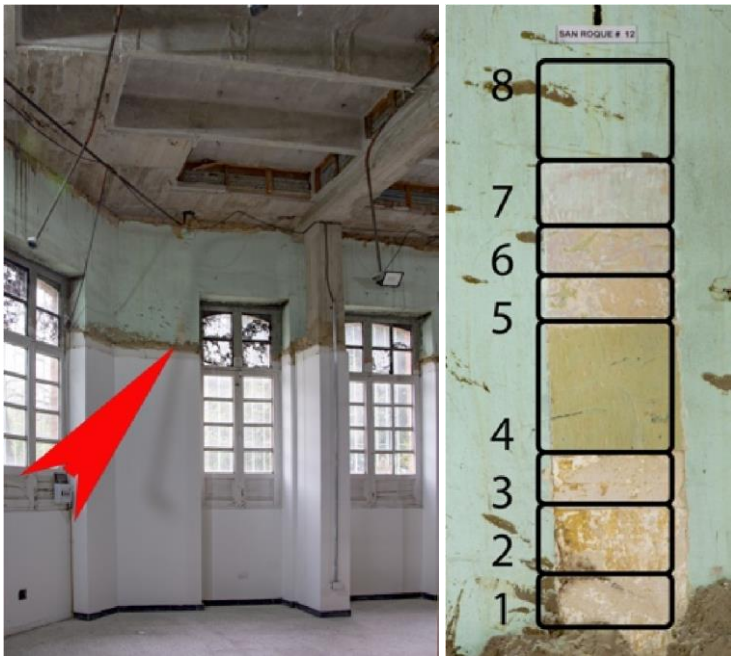
En la parte superior del muro se halló como estrato más antiguo la tonalidad denominada hoja de olivo según la carta de color del Pantone de Pintuco, con código de referencia NE 125-D y código LAB: L.68,6, A. -4,1, B.17, este se aprecia en la siguiente fotografía en el estrato marcado con el # 4.

Ilustración 114 Presencia del estrato original ubicado en el estrato # 4

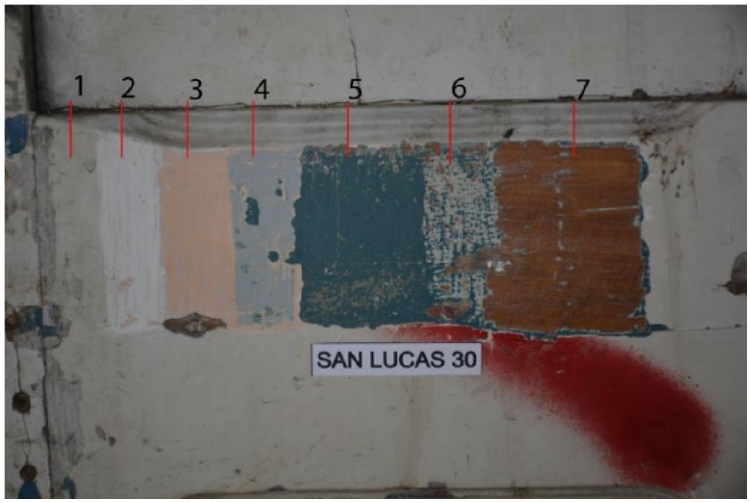
Ilustración 116 Vestigios de la policromía original en una de las puertas del edificio de San Lucas.

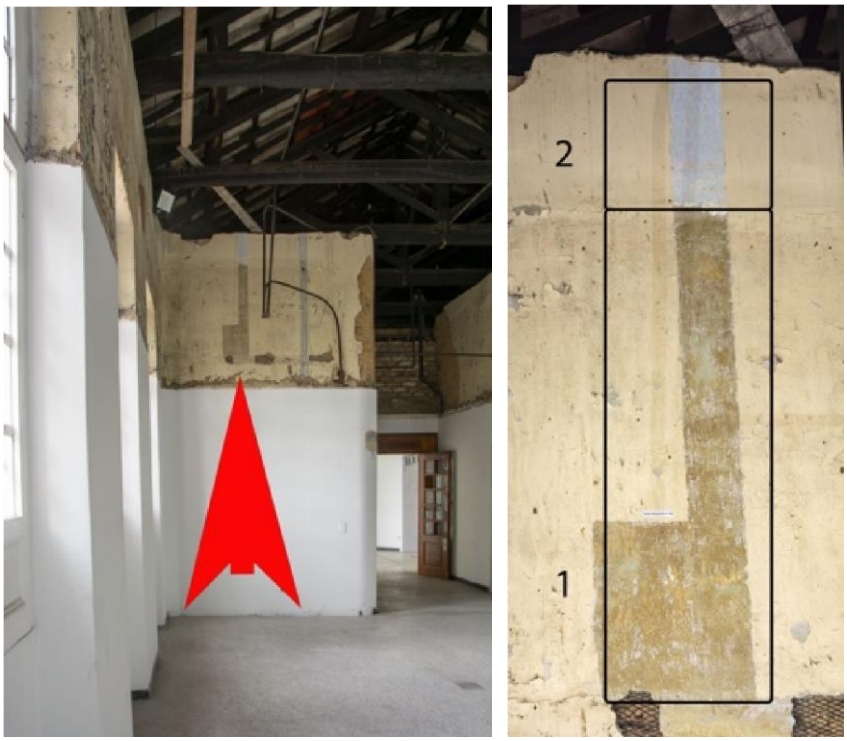
Ilustración 122 Presencia de los estratos más antiguos u originales sobre los muros de la segunda planta.
