COMPLEJO HOSPITALARIO SAN JUAN DE DIOS

Realizar los estudios técnicos y proyectos de restauración de los Edificios Inmunológico, San Roque y San Jorge los cuales hacen parte del Complejo Hospitalario San Juan de Dios de Bogotá

SAN ROQUE
TERMOGRAFÍAS Y HUMEDADES NIVEL 1 Y NIVEL 2

TERMOGRAFÍAS 01

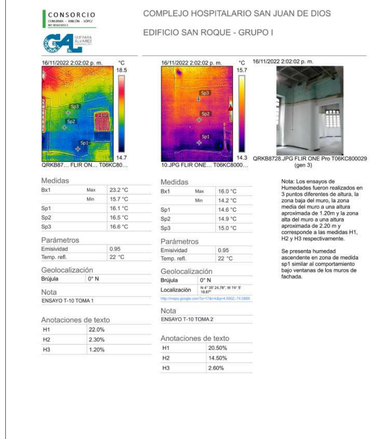
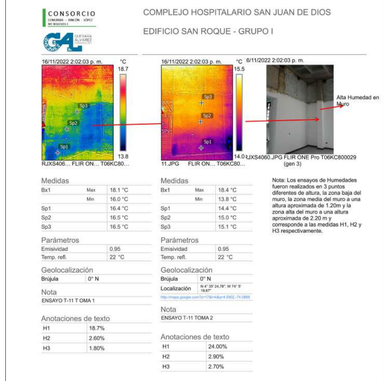
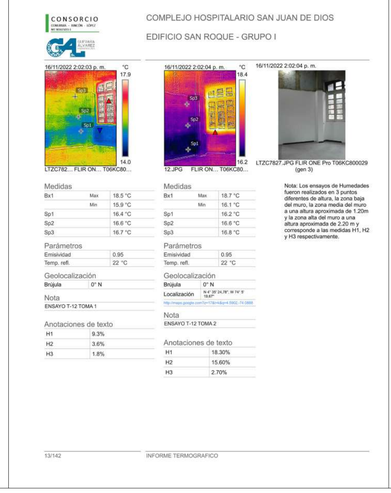
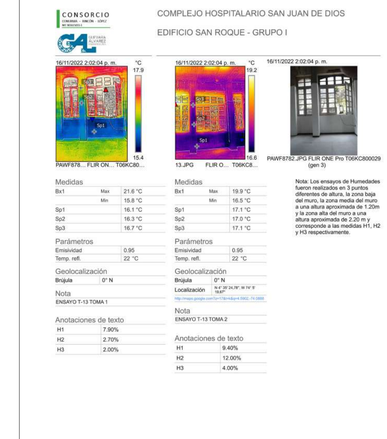
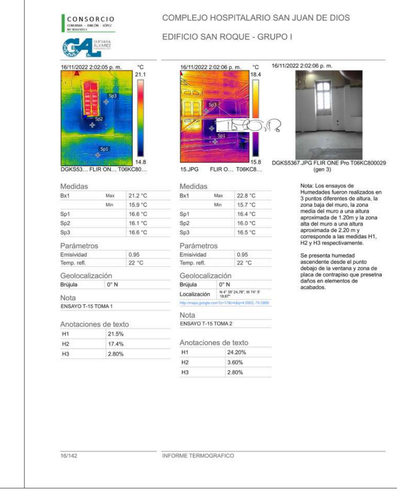
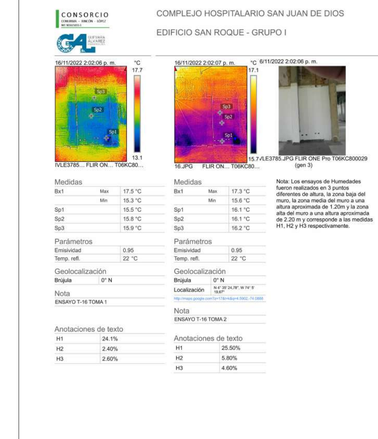
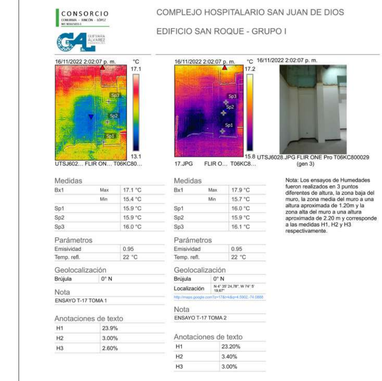
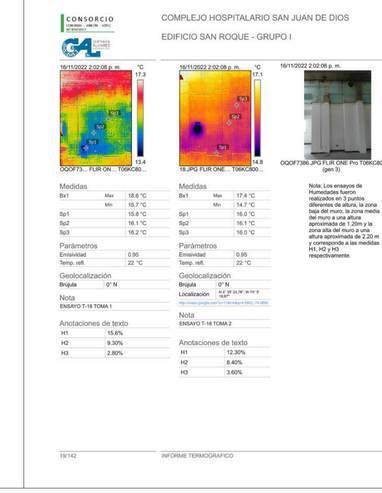
TERMOGRAFÍAS 02

TERMOGRAFÍAS Y HUMEDADES Copia 1			
NIVEL	IMAGEN	TERMOGRAFÍAS	HUMEDADES
Nivel 1		T10	H10
Nivel 1		T11	H11
Nivel 1		T12	H12
Nivel 1		T13	H13
Nivel 1		T14	H14
Nivel 1		T15	H15
Nivel 1		T16	H16
Nivel 1		T17	H17
Nivel 1		T18	H18

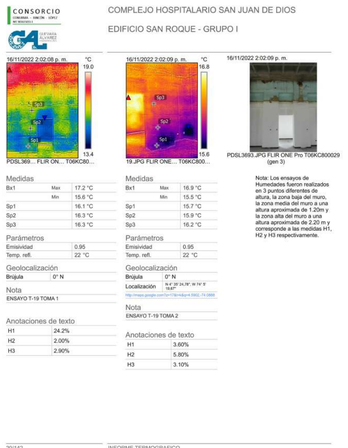
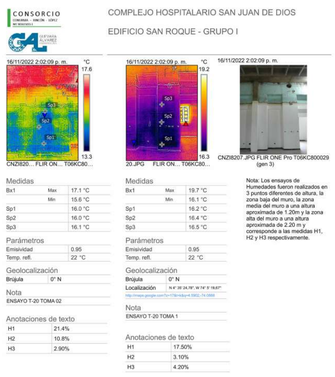
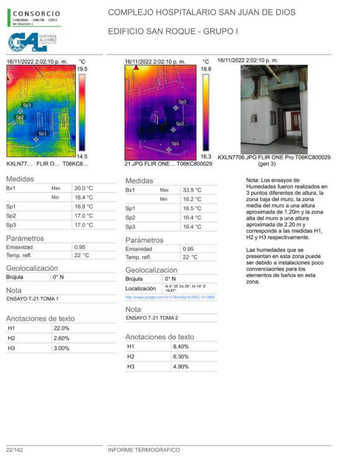
TERMOGRAFÍAS Y HUMEDADES Copia 1			
NIVEL	IMAGEN	TERMOGRAFÍAS	HUMEDADES
Nivel 1		T19	H19
Nivel 1		T20	H20
Nivel 1		T21	H21

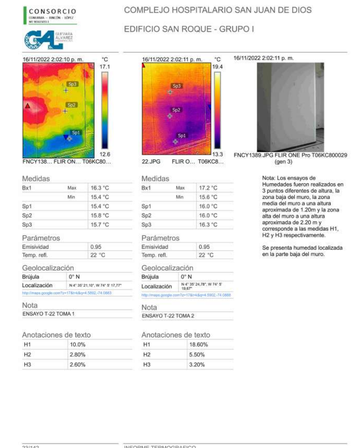
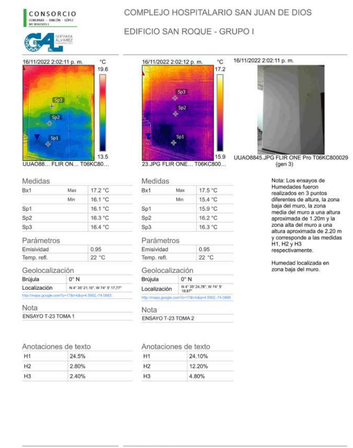
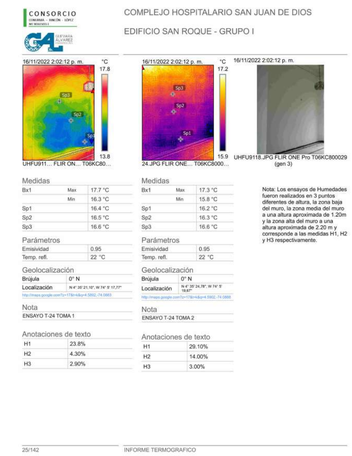
TERMOGRAFÍAS Y HUMEDADES Copia 1			
NIVEL	IMAGEN	TERMOGRAFÍAS	HUMEDADES
Nivel 1		T22	H22
Nivel 1		T23	H23
Nivel 1		T24	H24

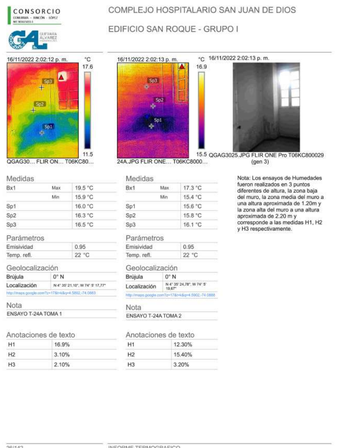
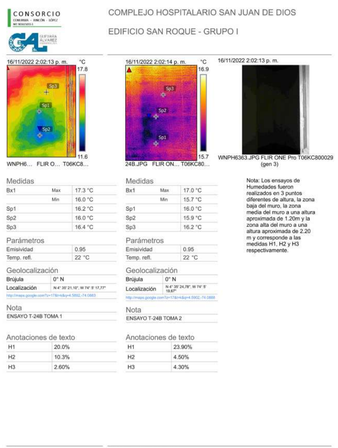
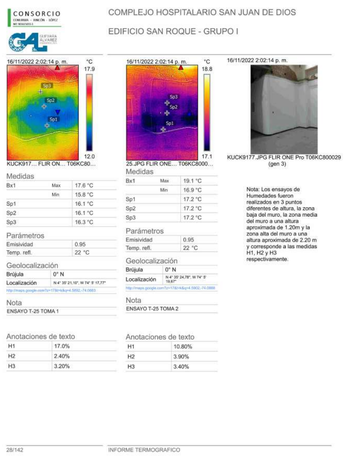
TERMOGRAFÍAS Y HUMEDADES Copia 1			
NIVEL	IMAGEN	TERMOGRAFÍAS	HUMEDADES
Nivel 1		T24A	H24A
Nivel 1		T24B	H24B
Nivel 1		T25	H25

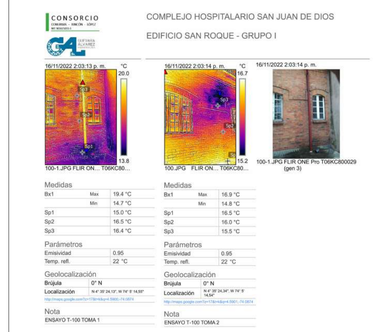
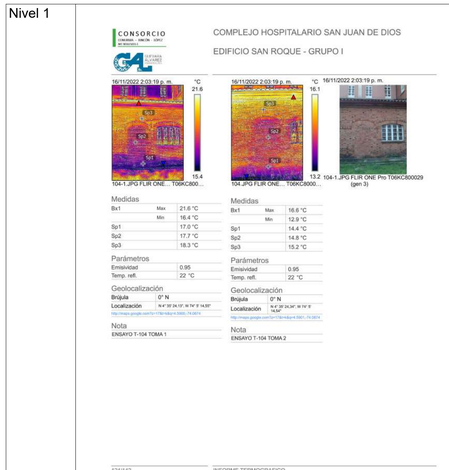
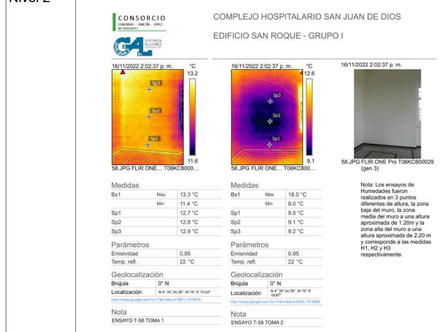
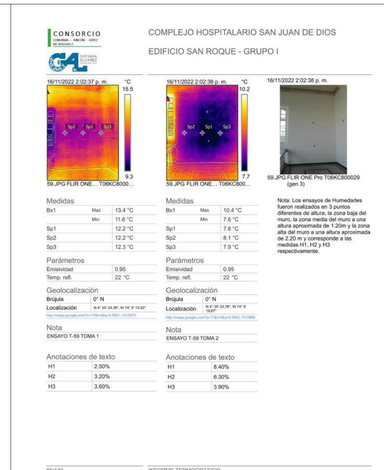
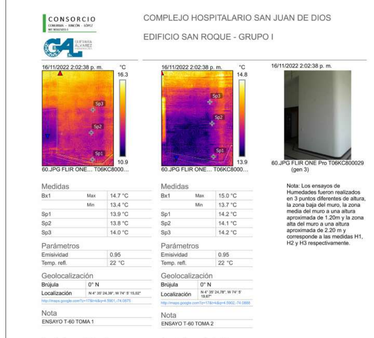
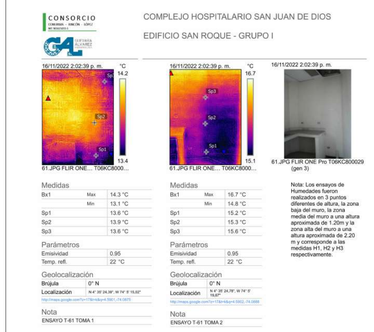
TERMOGRAFÍAS 09

SAN ROQUE
LISTADO DE TERMOGRAFIAS Y HUMEDADES

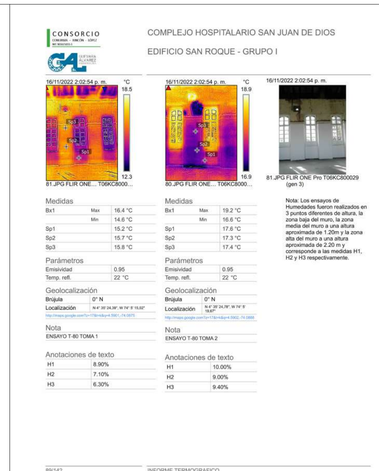
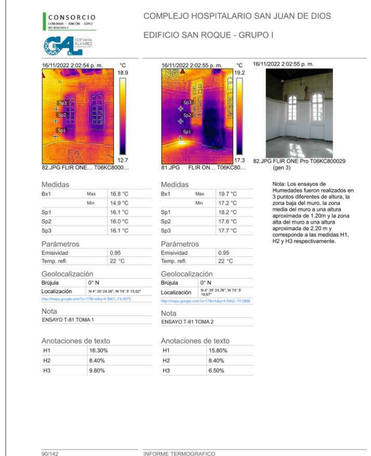
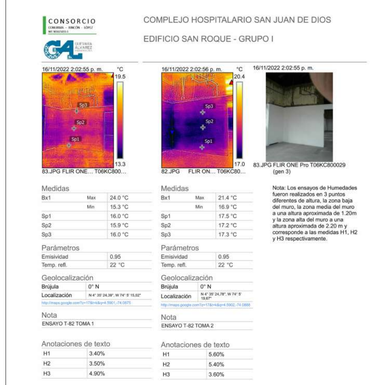
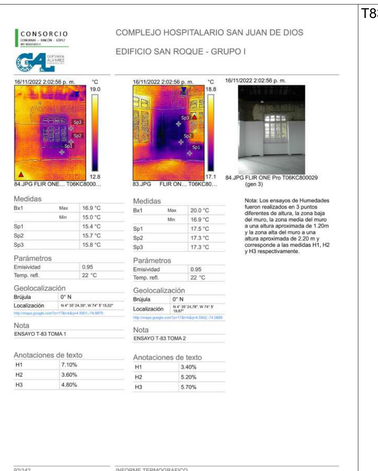
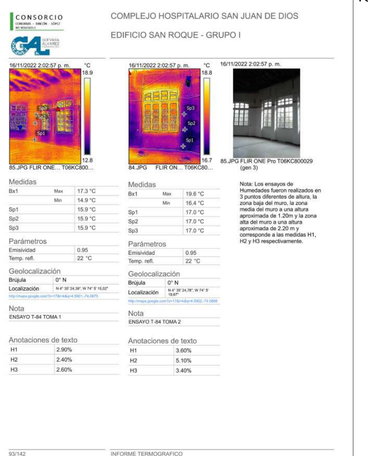
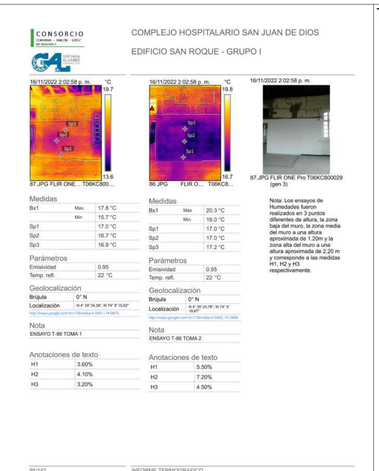
TERMOGRAFÍAS 12

SAN ROQUE
LISTADO DE TERMOGRAFIAS Y HUMEDADES

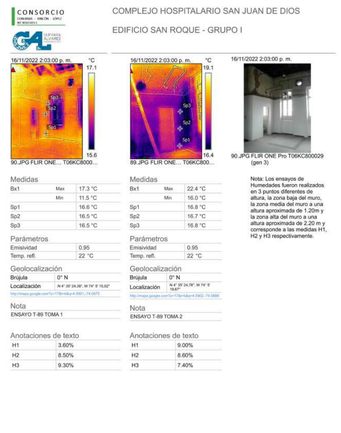
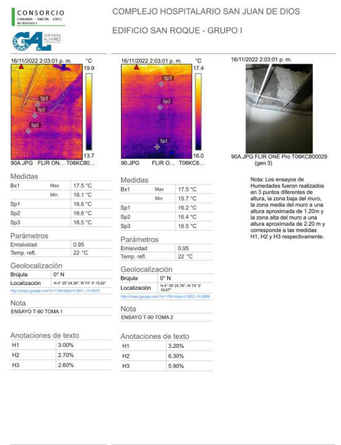
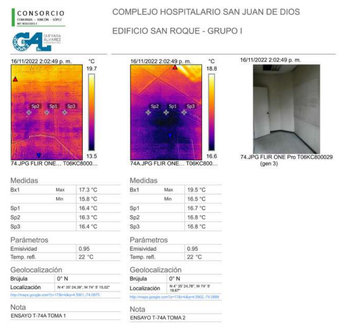
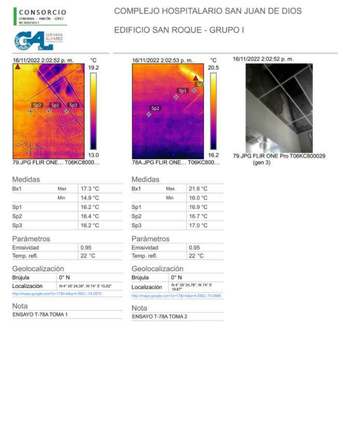
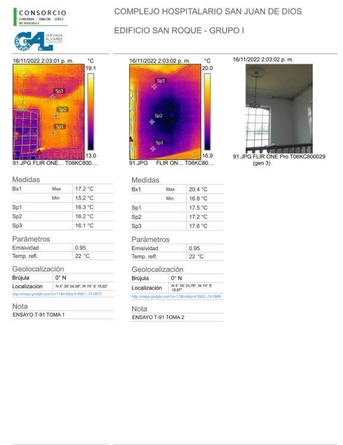
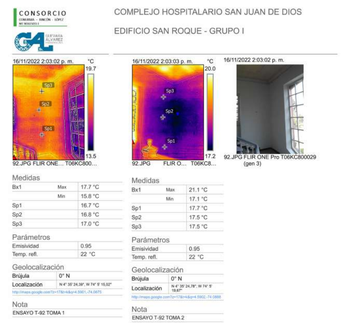
TERMOGRAFÍAS 13

SAN ROQUE
LISTADO DE TERMOGRAFIAS Y HUMEDADES
