ESCALERAS DE EMERGENCIA EDIFICIO SAN ROQUE

GRUPO 1
Estudios técnicos y proyectos de restauración de los edificios Inmunológico, San Roque y San Jorge parte del Complejo Hospitalario San Juan de Dios.

CONSORCIO CONURMA – RINCÓN – LOPÉZ
CONTRATO DE CONSULTORÍA NÚMERO 3019 -2022

ENERO DE 2024

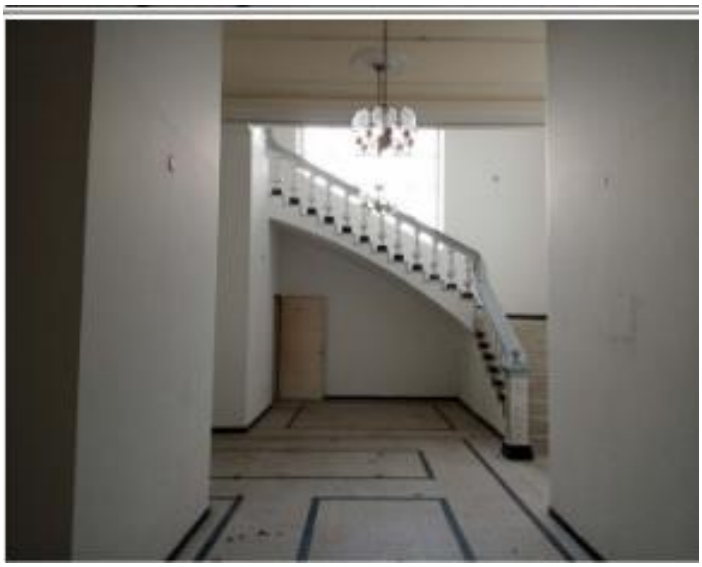
Ilustración 1. Escalera existente foto 1

El edificio San Roque cuenta con un único núcleo de escaleras que conecta los dos niveles de la edificación a través de un pasillo hacia el exterior. La escalera existente no cuenta con descansos y su tipología es abierta.
Un aspecto fundamental para el cálculo de escaleras de emergencia o de evacuación es conocer la carga de ocupación para esta edificación oscila alrededor de 133 personas.

Dado a que el edificio posee una única conexión entre el piso superior e inferior y teniendo en cuenta que la escalera existente no cumple con el requisito de la norma actual NSR-10 debido a que el edificio fue construido anteriormente, es necesario colocar una escalera de emergencia que garantice y asegure la evacuación de las personas en un evento de fuego.

- ✓ Teniendo en cuenta la norma técnica sismo resistente colombiana NSR-10 y la norma Técnica colombiana NTC 1700 se recomienda diseñar y construir una escalera alterna a la existente en el edificio SAN ROQUE
- ✓ Las escaleras interiores de emergencia deben ser confinadas por muros con propiedades contra el fuego
- ✓ No se recomiendan diseños de escaleras en abanico
- ✓ Se deben diseñar escaleras con descansos para garantizar la seguridad de las personas que descienden por ellas.
