SSER-SJD CONSORCIO
COMPLEJO HOSPITALARIO SAN JUAN DE DIOS

OBJETO:
REALIZAR LOS ESTUDIOS TÉCNICOS Y PROYECTOS DE RESTAURACIÓN DE LOS EDIFICIOS SALUD MENTAL Y CUNDIFARMA, LOS CUALES HACEN PARTE DEL COMPLEJO HOSPITALARIO SAN JUAN DE DIOS DE BOGOTÁ

EDIFICIO: CUNDIFARMA

CONTIENE: **Registro fotográfico CDF**

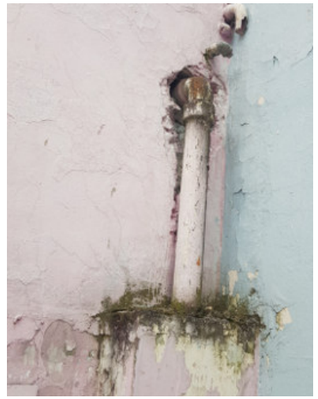
Número:	Elemento o Espacio:	Fotógrafo:	Fecha de la toma:
CDF-7	Exterior Cundifarma	WRB	04-nov-2022

Estado de bajantes en asbesto cemento, en donde se observa deterioro del material.

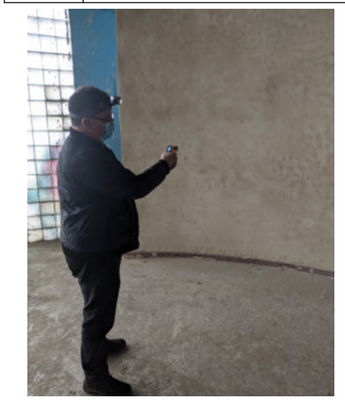
Número:	Elemento o espacio:	Fotógrafo:	Fecha de la toma:
CDF-9	Interior Cundifarma	WRB	04-nov-2022

Toma de información, de temperatura, humedad y fotografía térmicas al interior de la edificación para determinar la incidencia del clima y posibles humedades.

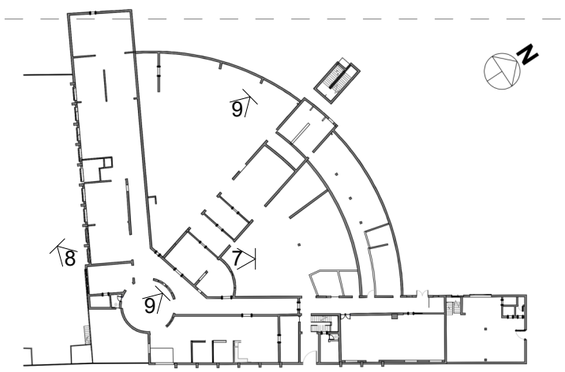
Número:	Elemento o espacio:	Fotógrafo:	Fecha de la toma:
CDF-9	Cundifarma	WRB	04-nov-2022

Investigación de estructuras internas a través de excavación superficial, para identificar posibles manejos de flujo de agua.
