ENSAYOS EN CAMPO

Complejo Hospitalario San Juan de Dios

COMPLEJO HOSPITALARIO SAN JUAN DE DIOS

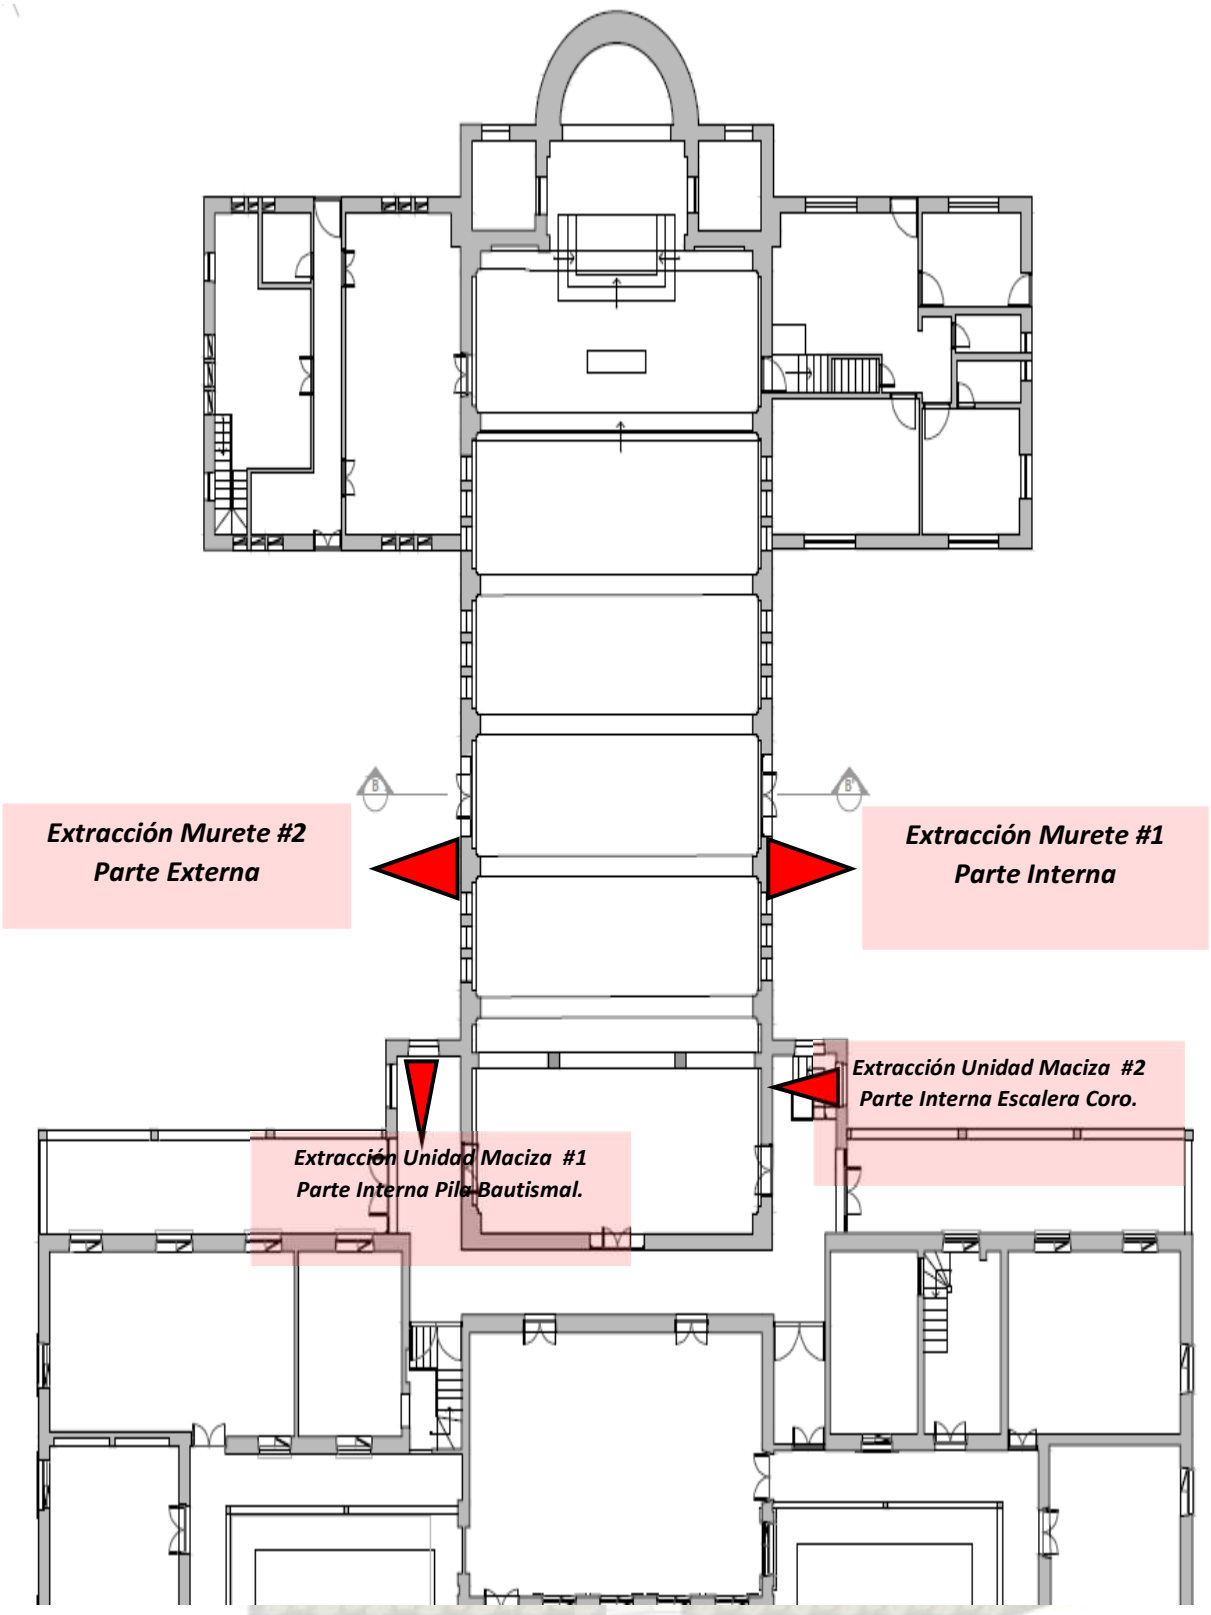
Ilustración 1. Localización extracción de muestras - Capillas.

En este primer edificio se realizaron ensayos de extracción de muestras de mampostería y unidades maciza in situ para resistencia a la compresión además del contenido de cemento en mortero, las extracciones se realizaron en las siguientes ubicaciones:

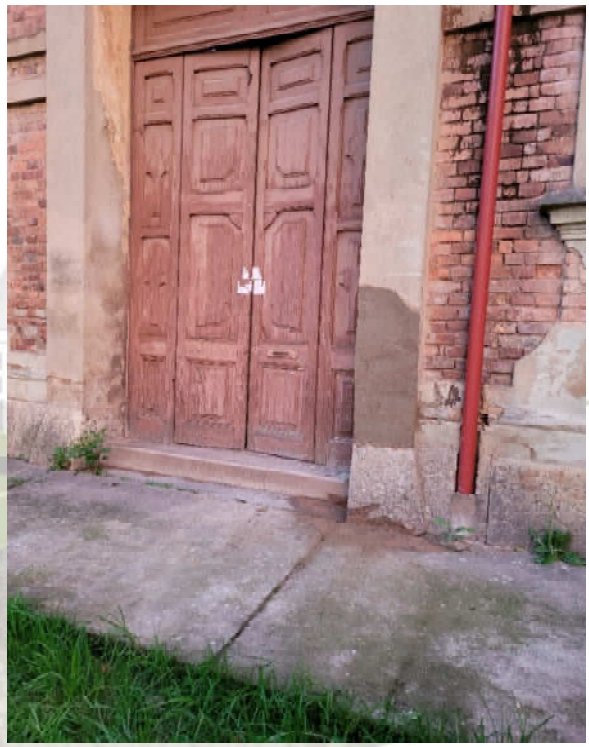
Ilustración 11. Reparación extracción in situ, murete #2.

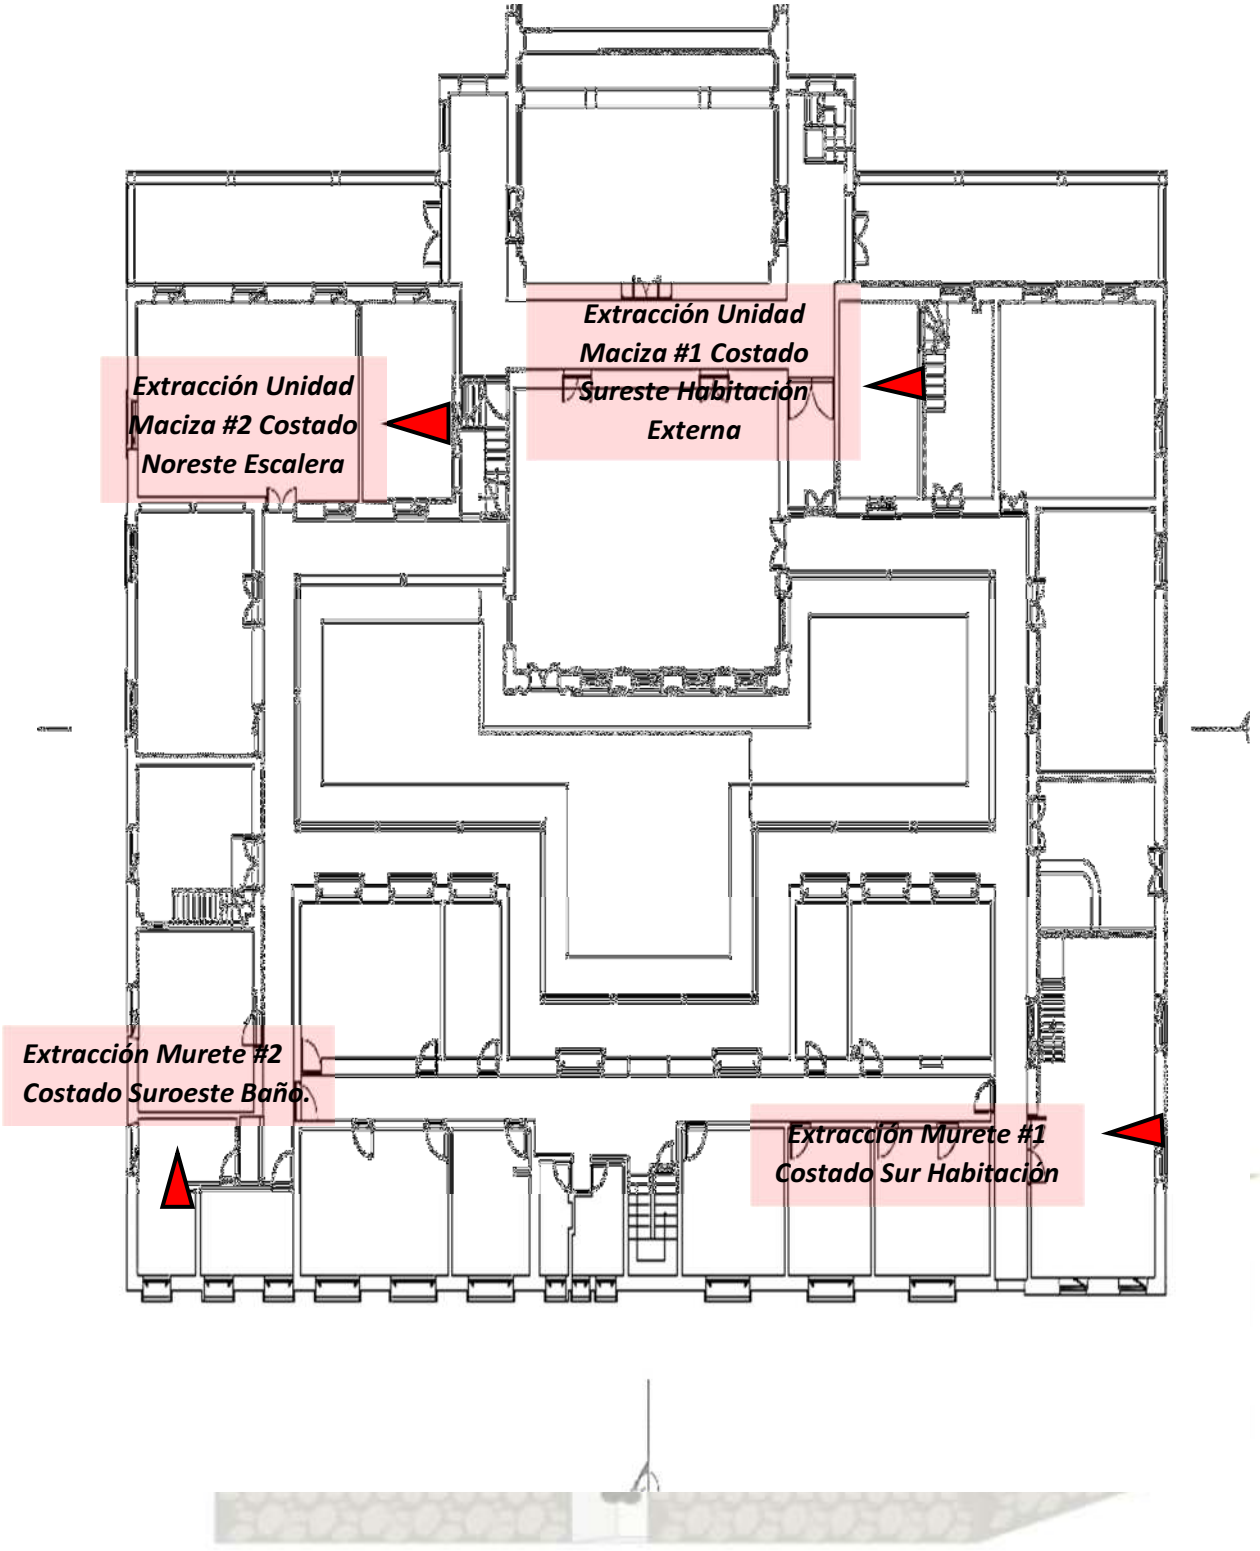
Ilustración 20. Localización extracción de muestras - Convento.

En este edificio se realizaron ensayos de extracción de muestras de mampostería y unidades maciza in situ para resistencia a la compresión además del contenido de cemento en mortero, las extracciones se realizaron en las siguientes ubicaciones:

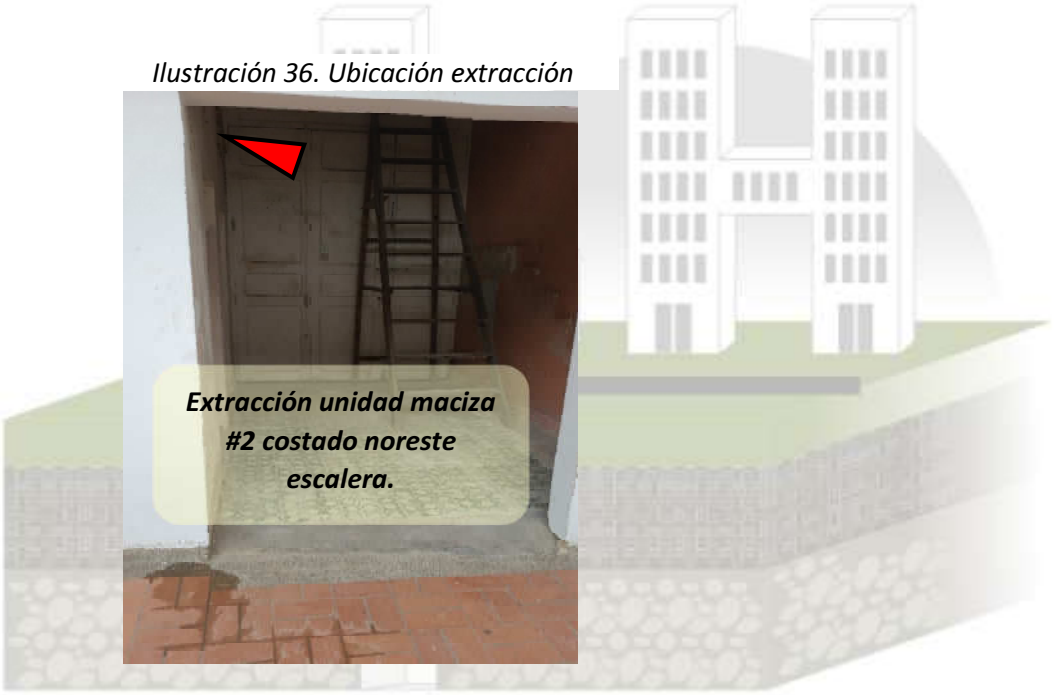
Ilustración 35. Reparación extracción in situ, unidad maciza

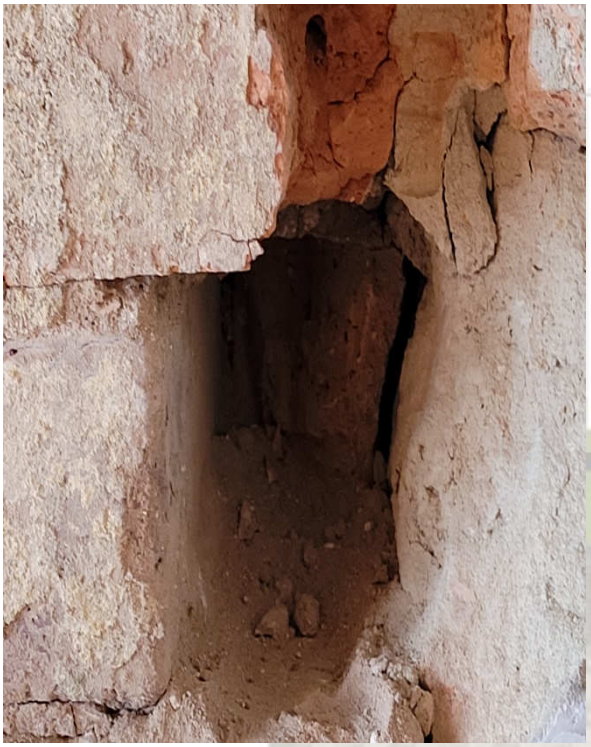
Ilustración 30. Reparación extracción in situ, unidad maciza #2.

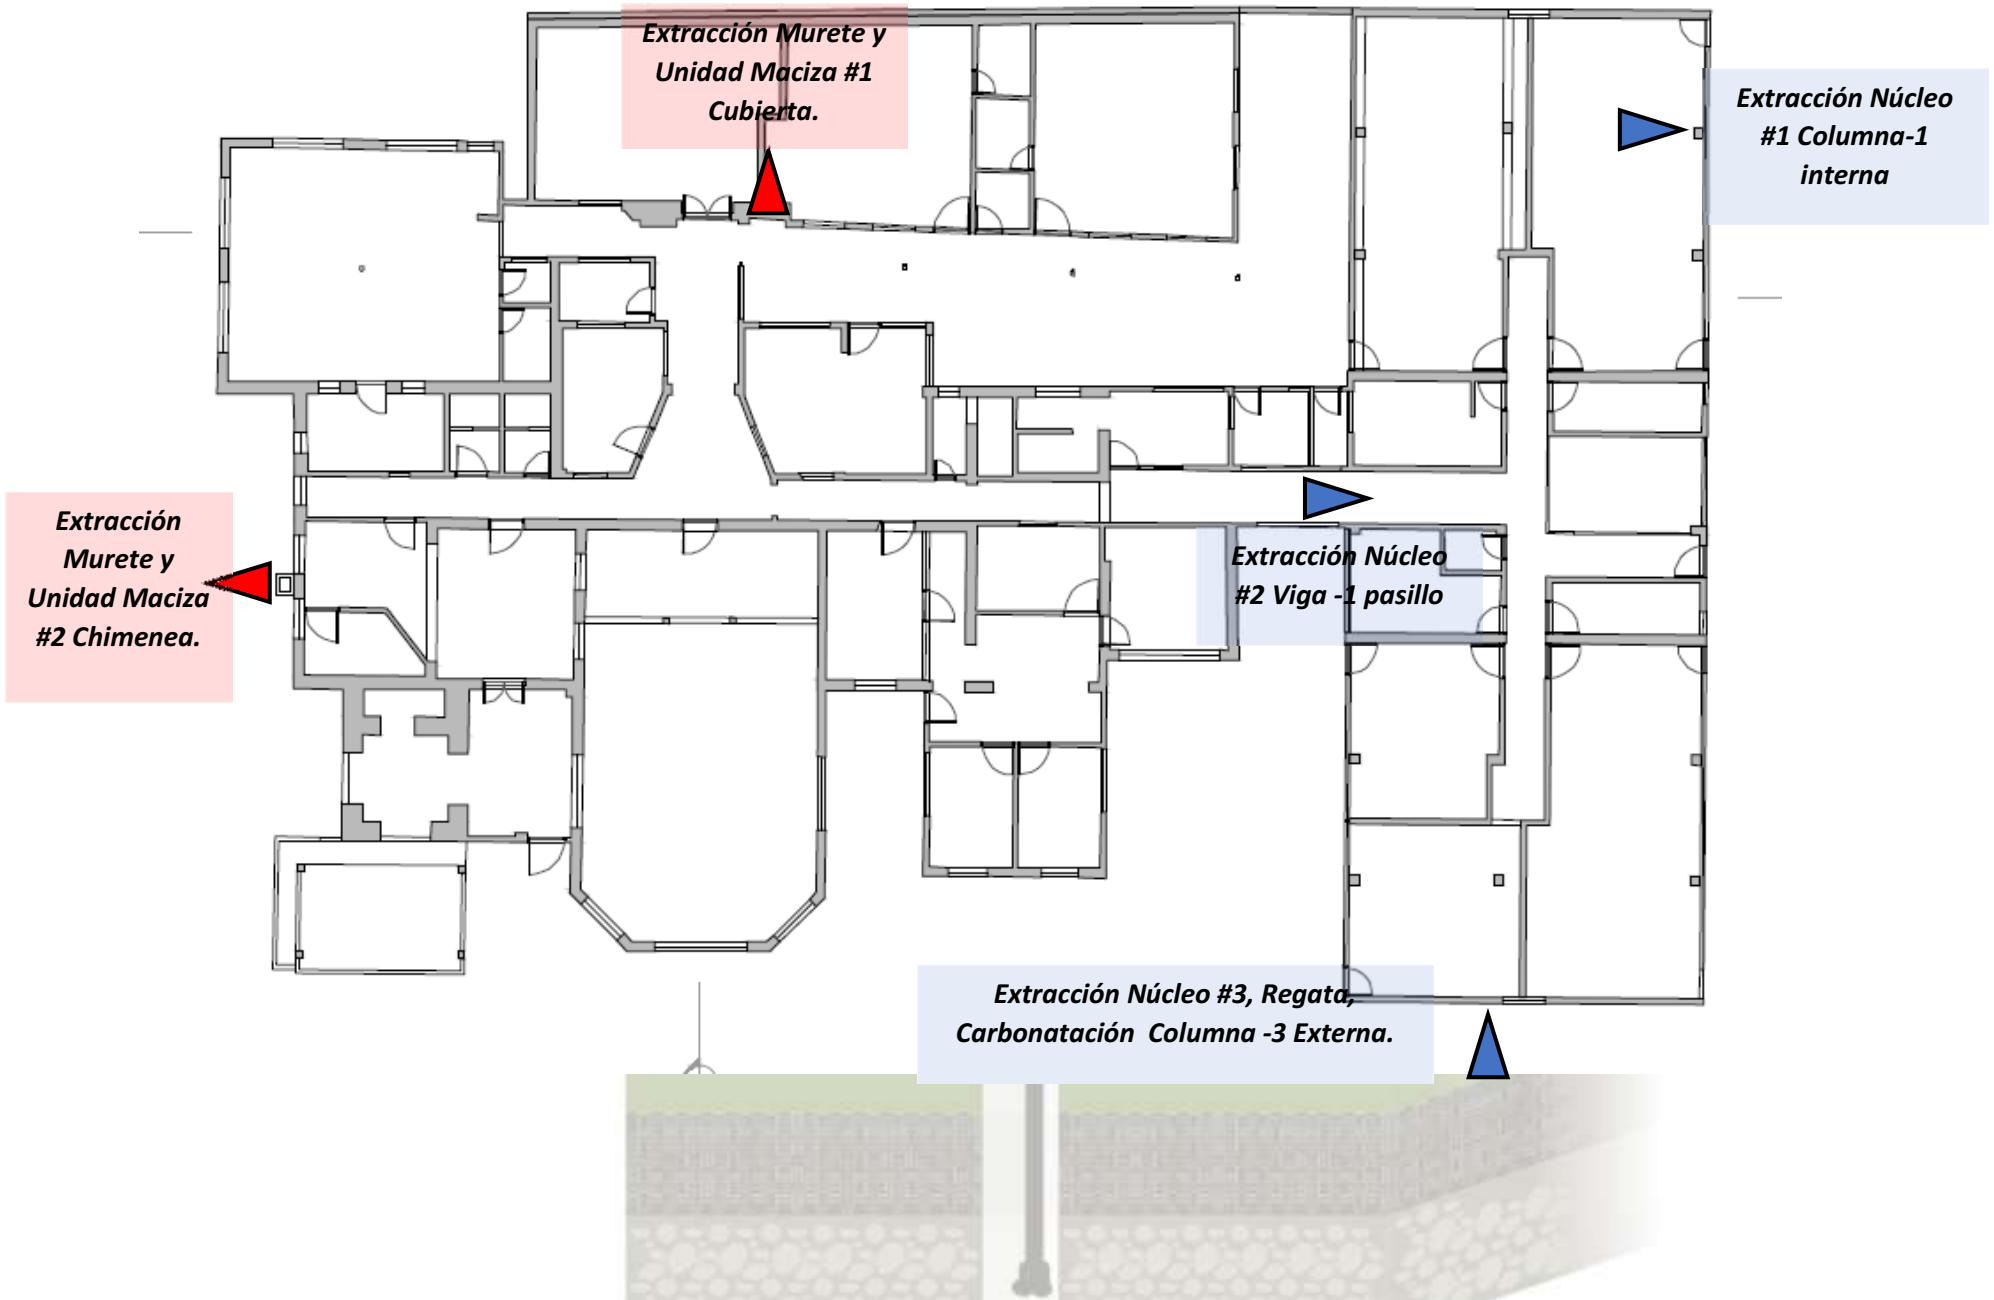
Ilustración 41. Localización extracción de muestras – Jardín.

En este edificio se realizaron ensayos de extracción de muestras de mampostería, y unidades maciza in situ, contenido de cemento en mortero, extracción de núcleos de concreto, carbonatación in situ, regatas y ferroscan, estos ensayos se realizaron en las siguientes ubicaciones:

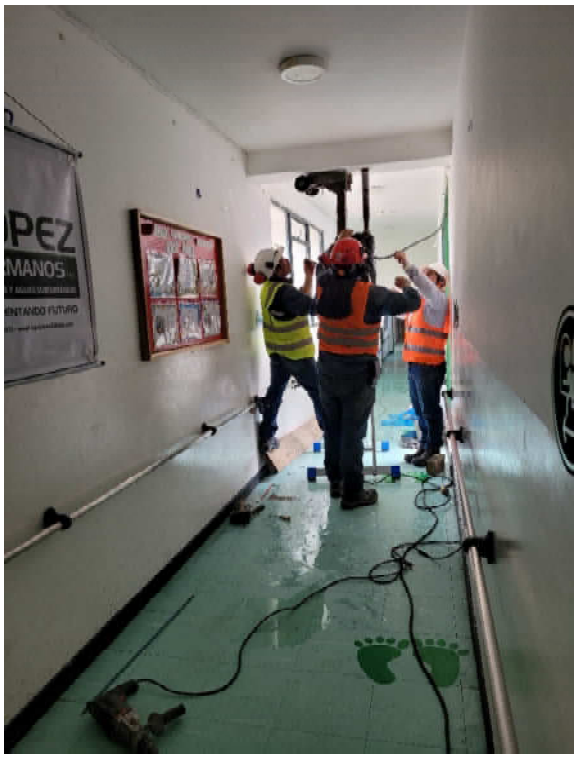
Ilustración 40 Extracción núcleo #3, regata y carbonatación columna -3 externa.

Ubicación	***Código Laboratorio***	***Resistencia compresión. (MPa)***	***Carbonatación***
Núcleo #1Columna – 1 interior	97241 (124)	20.8	Concreto sano
Núcleo #2 Viga -1 pasillo	97242(125)	27.8	Concreto sano
Núcleo #3 Columna – 3 exterior.	97243 (126)	2.4	Carbonatación en un 50% aprox.

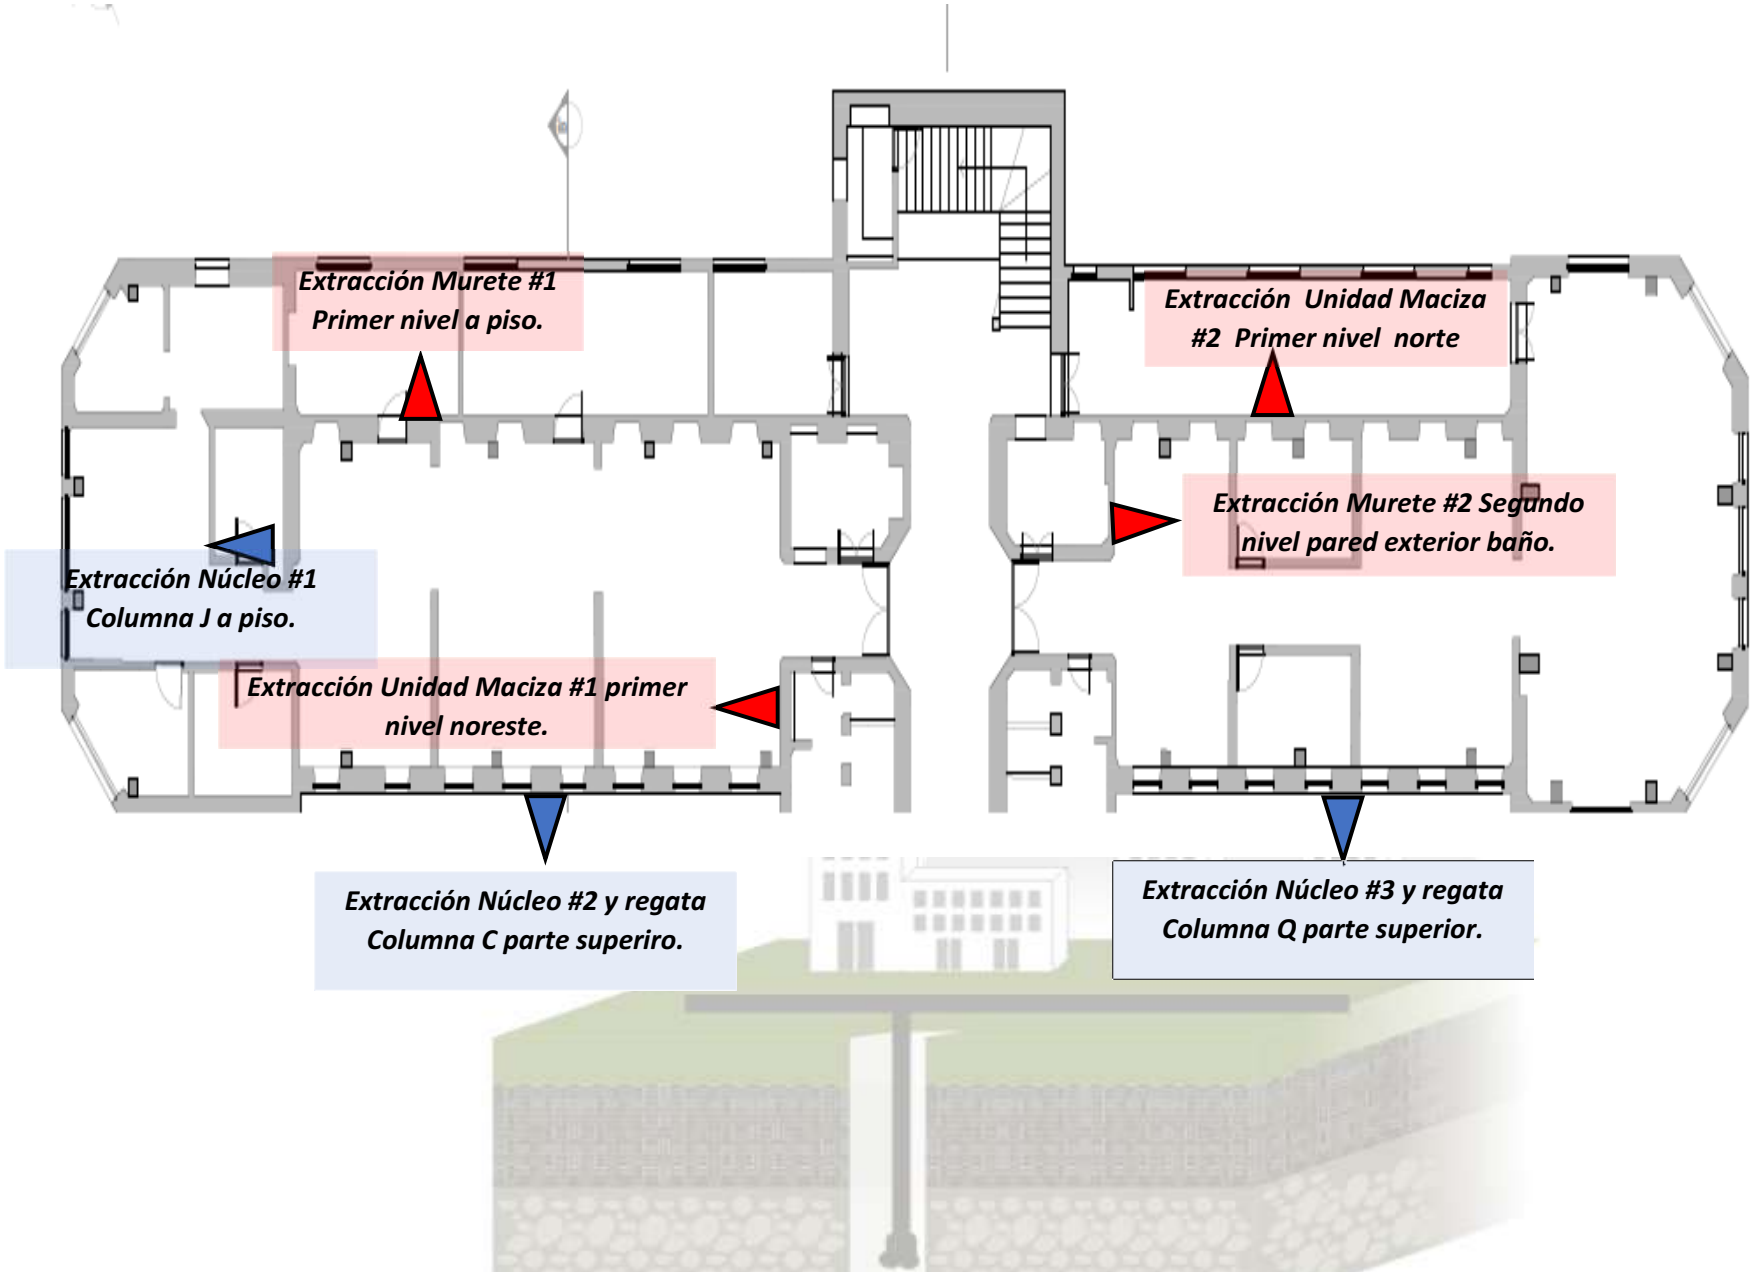
Ilustración 52. Localización extracción de muestras - San Roque

En este edificio se realizaron ensayos de extracción de muestras de mampostería, y unidades maciza in situ, contenido de cemento en mortero, extracción de núcleos de concreto, carbonatación in situ, regatas y ferroscan,, estos ensayos se realizaron en las siguientes ubicaciones:

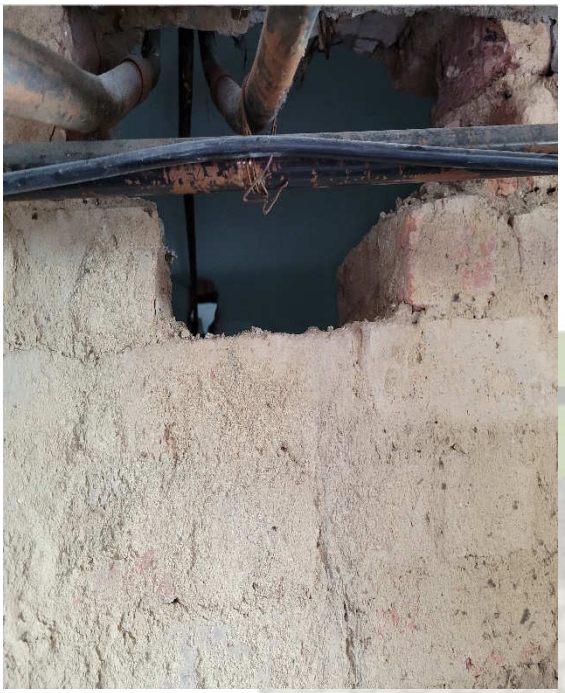
Ilustración 61. Reparación in situ unidad maciza #1.

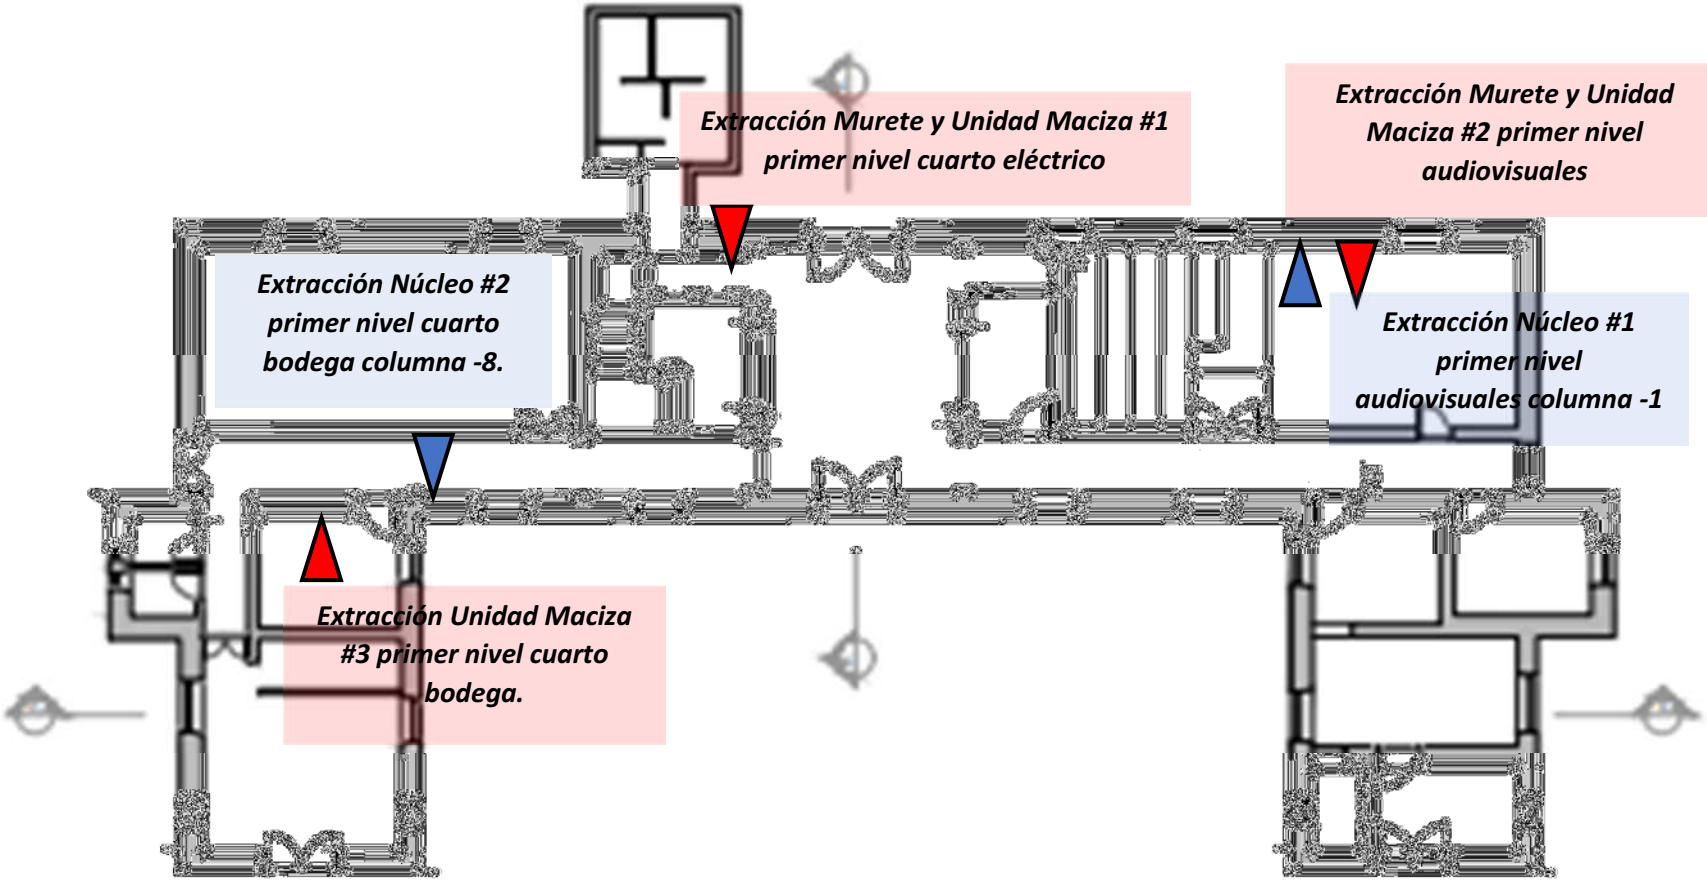
Ilustración 69 Localización extracción de muestras - Primer nivel Inmunológico.

En este edificio se realizaron ensayos de extracción de muestras de mampostería, y unidades maciza in situ, contenido de cemento en mortero, extracción de núcleos de concreto, carbonatación in situ, regatas y ferroscan, estos ensayos se realizaron en las siguientes ubicaciones:

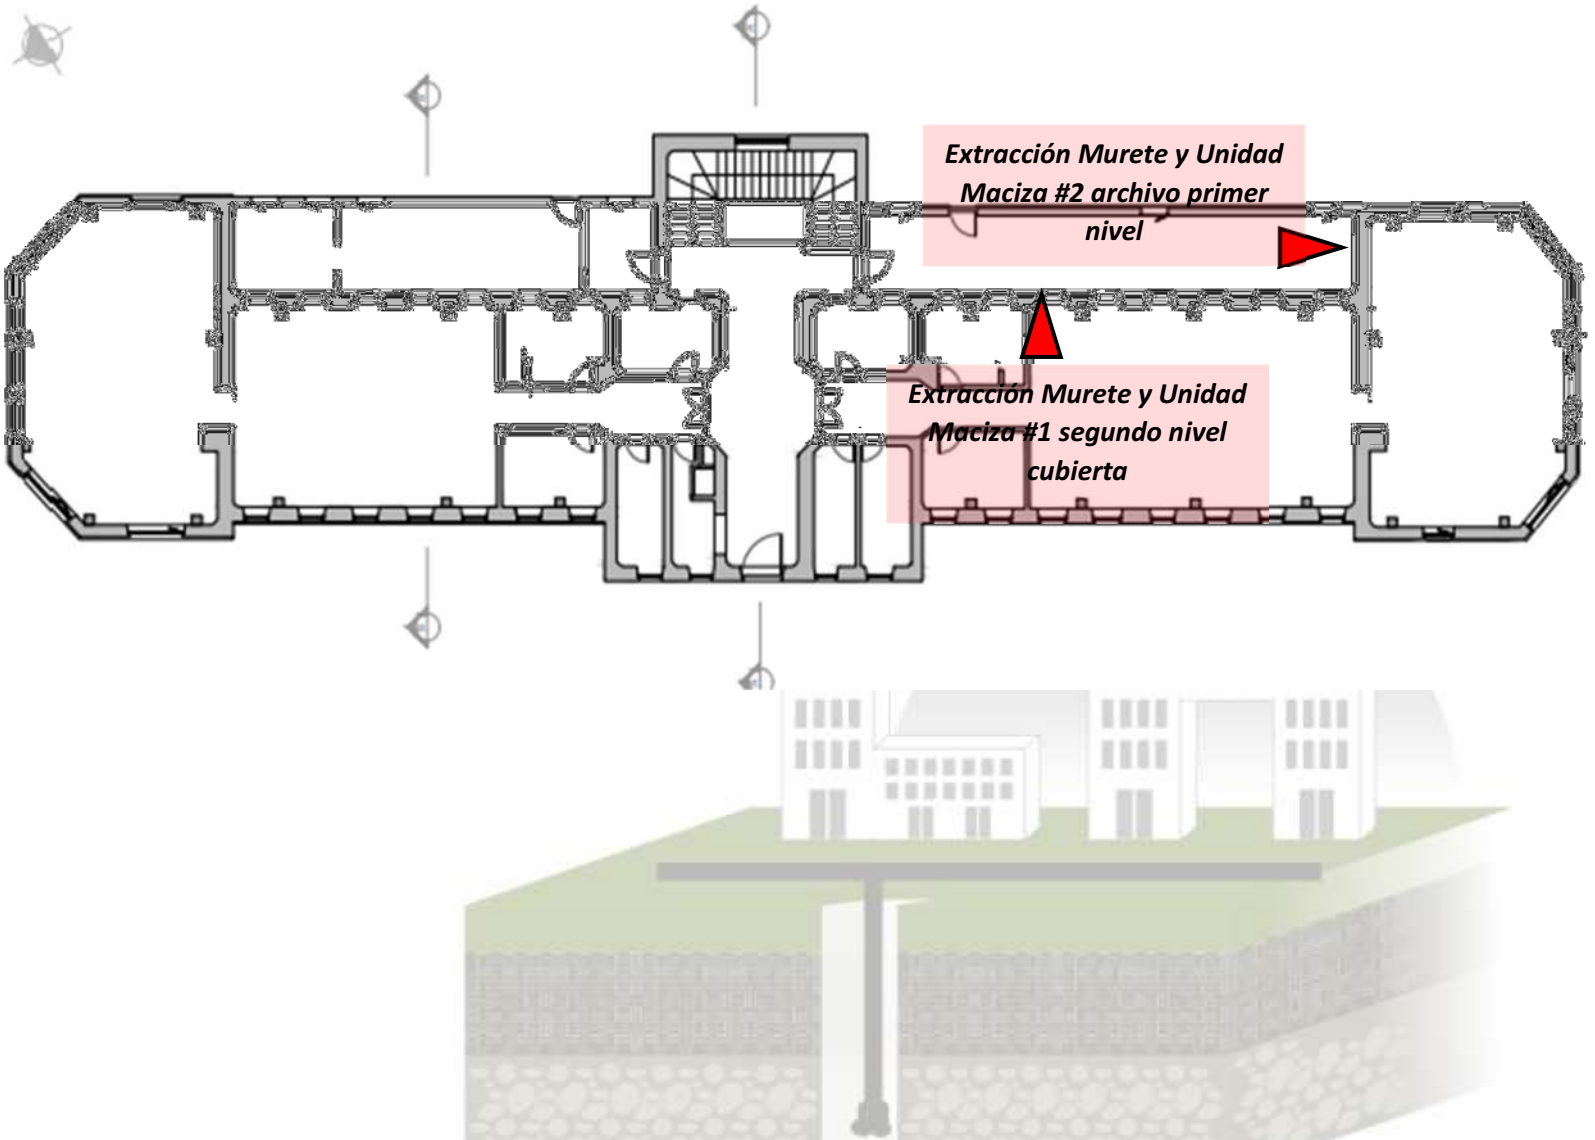
Ilustración 86. Localización extracción de muestras San Jorge.

En este edificio se realizaron ensayos de extracción de muestras de mampostería, y unidades maciza in situ y contenido de cemento en mortero, estos ensayos se realizaron en las siguientes ubicaciones.

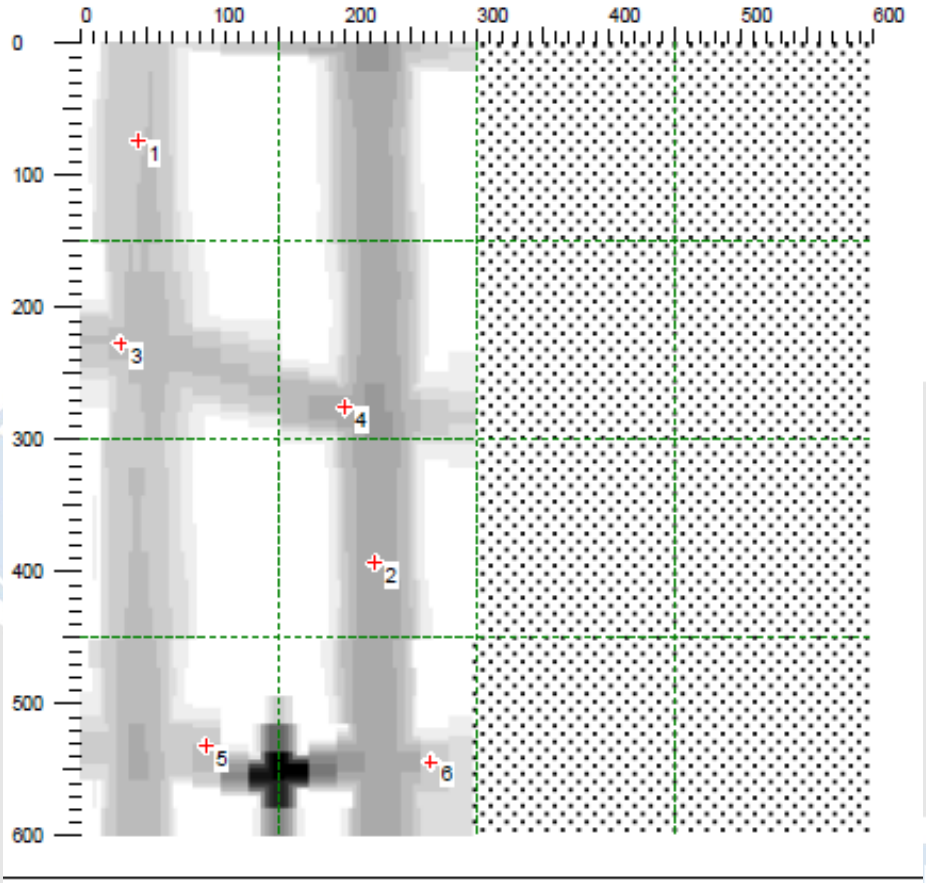
COMPLEJO HOSPITALARIO SAN JUAN DE DIOS
PISO 1 COL 1N
(FRENTE)
EDIFICIO JARDIN

Punto:	x: [mm]	y: [mm]	Cob.: [mm]	Barra:	Orientación:	Uso:
1	45	74	59	25mm	Vertical	Medición
2	225	396	44	25mm	Vertical	Medición
3	31	230	47	10mm	Horizontal	Medición
4	203	277	38	10mm	Horizontal	Medición
5	96	536	48	10mm	Horizontal	Medición
6	267	547	52	10mm	Horizontal	Medición

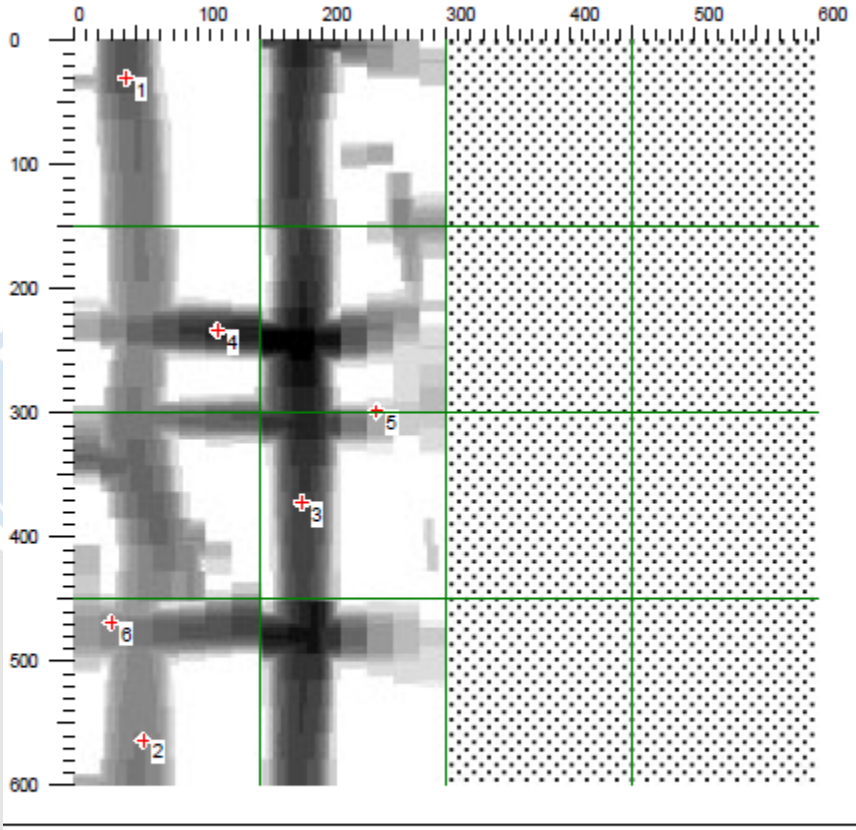
PISO 1 VIGA 1N

Punto:	x: [mm]	y: [mm]	Cob.: [mm]	Barra:	Orientación:	Uso:
1	43	31	43	25mm	Vertical	Medición
2	57	567	53	25mm	Vertical	Medición
3	186	374	36	25mm	Vertical	Medición
4	117	235	26	10mm	Horizontal	Medición
5	246	301	52	10mm	Horizontal	Medición
6	31	472	50	10mm	Horizontal	Medición

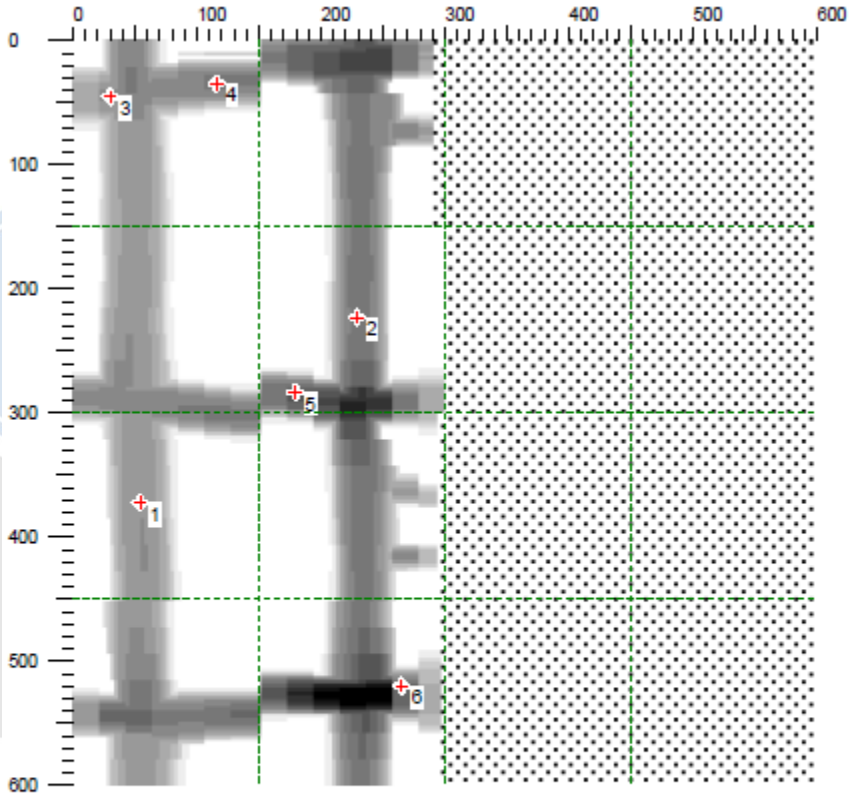
PISO 1 COL 2
(FRENTE – LATERAL)

Punto:	x: [mm]	y: [mm]	Cob.: [mm]	Barra:	Orientación:	Uso:
1	56	374	33	25mm	Vertical	Medición
2	231	224	26	25mm	Vertical	Medición
3	31	46	26	10mm	Horizontal	Medición
4	117	35	22	10mm	Horizontal	Medición
5	181	286	16	10mm	Horizontal	Medición
6	267	524	17	10mm	Horizontal	Medición

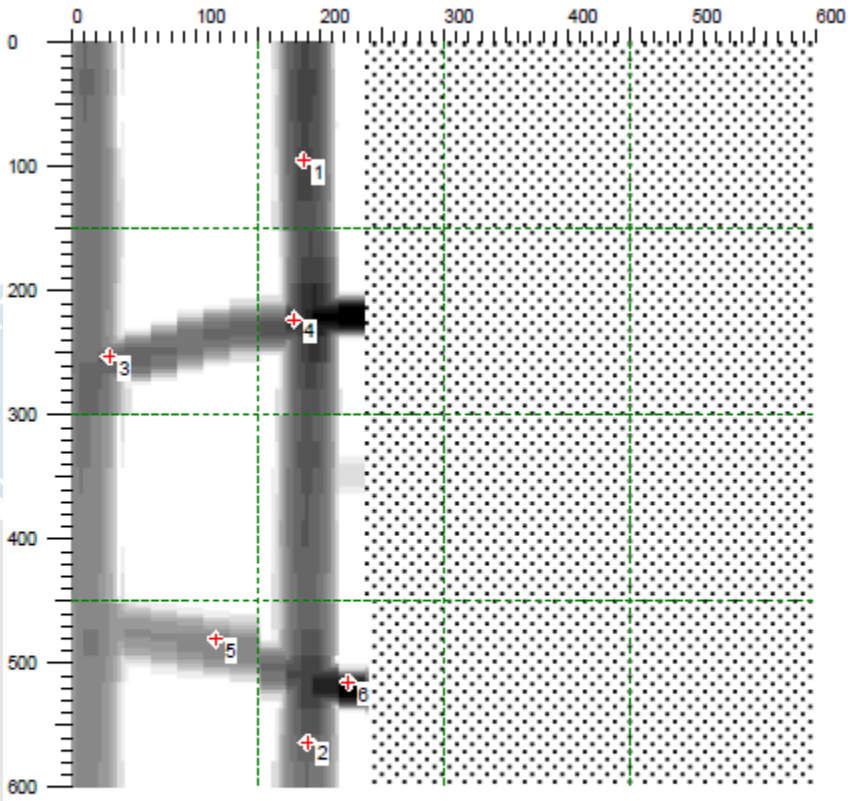
PISO 1 COL 6
(FRENTE - MITAD)

Punto:	x: [mm]	y: [mm]	Cob.: [mm]	Barra:	Orientación:	Uso:
1	189	96	24	25mm	Vertical	Medición
2	192	567	30	25mm	Vertical	Medición
3	31	256	22	10mm	Horizontal	Medición
4	181	225	17	10mm	Horizontal	Medición
5	117	484	32	10mm	Horizontal	Medición
6	224	519	11	10mm	Horizontal	Medición

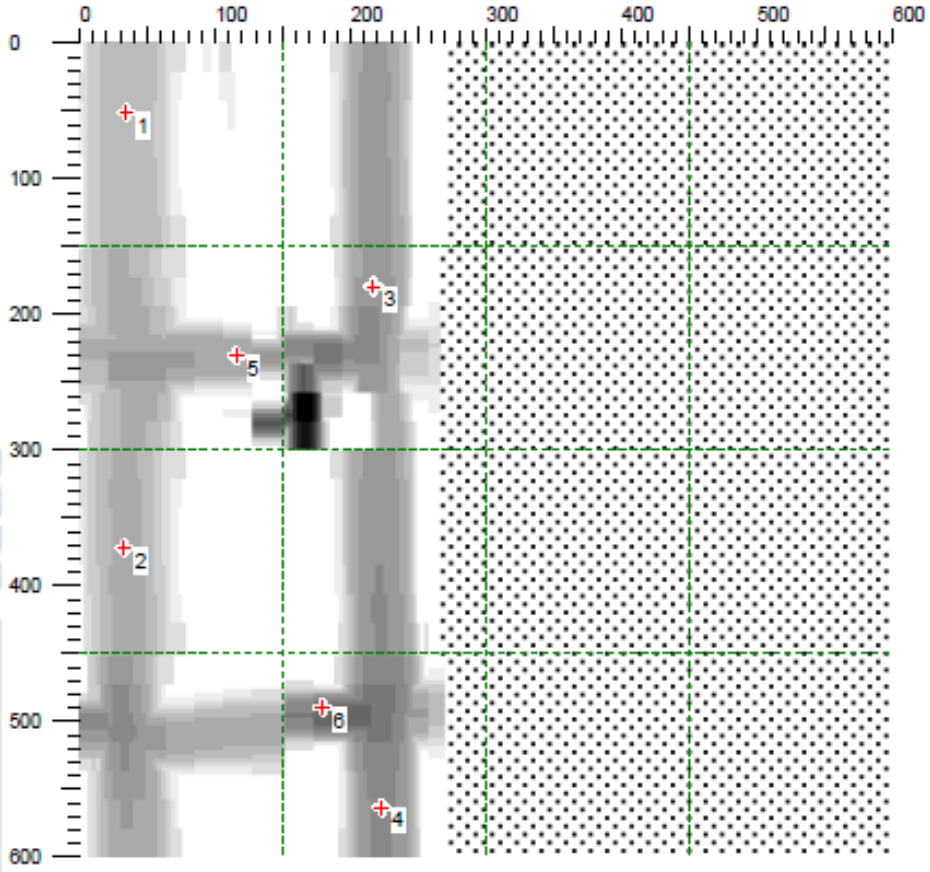
Comentario:
Piso 1 - Col 6 Lateral

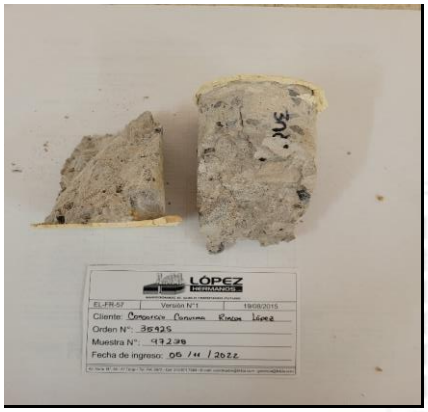
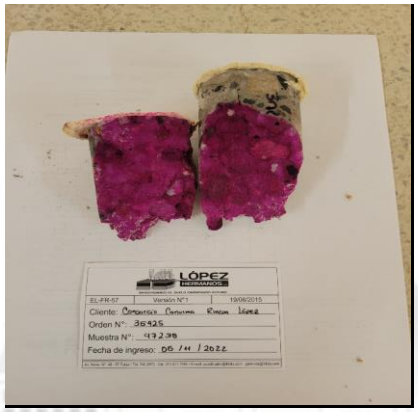
FOTO 1

OBSERVACIONES: El concreto posee condiciones sanas (Libre de Carbonatación)

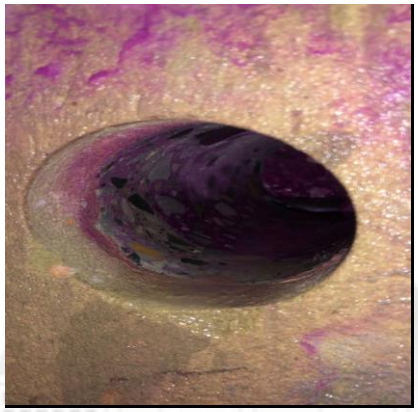
FOTO 2

OBSERVACIONES: El concreto posee condiciones sanas (Libre de Carbonatación)

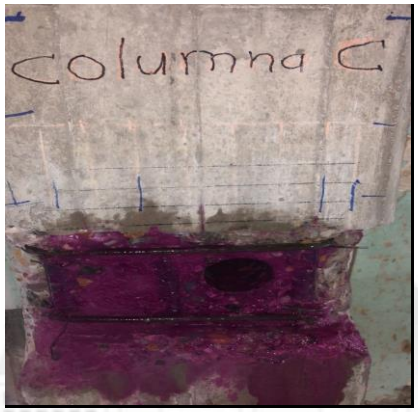
FOTO 2

OBSERVACIONES: El concreto posee condiciones sanas (Libre de Carbonatación)

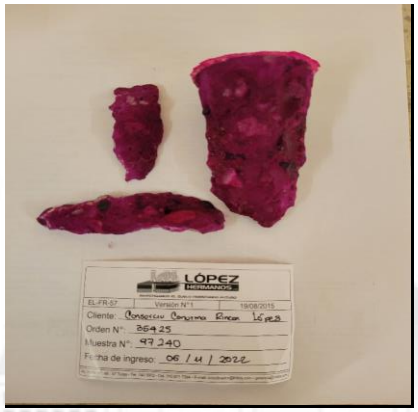
FOTO 2

OBSERVACIONES: El concreto posee condiciones sanas (Libre de Carbonatación)

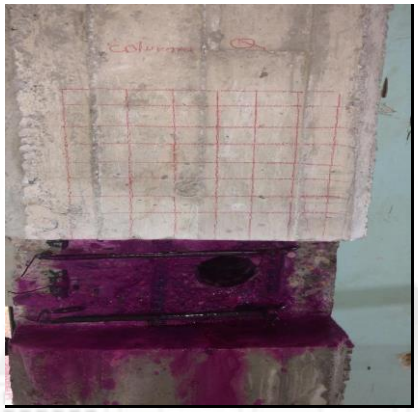
FOTO 2

OBSERVACIONES: El concreto posee condiciones sanas (Libre de Carbonatación)

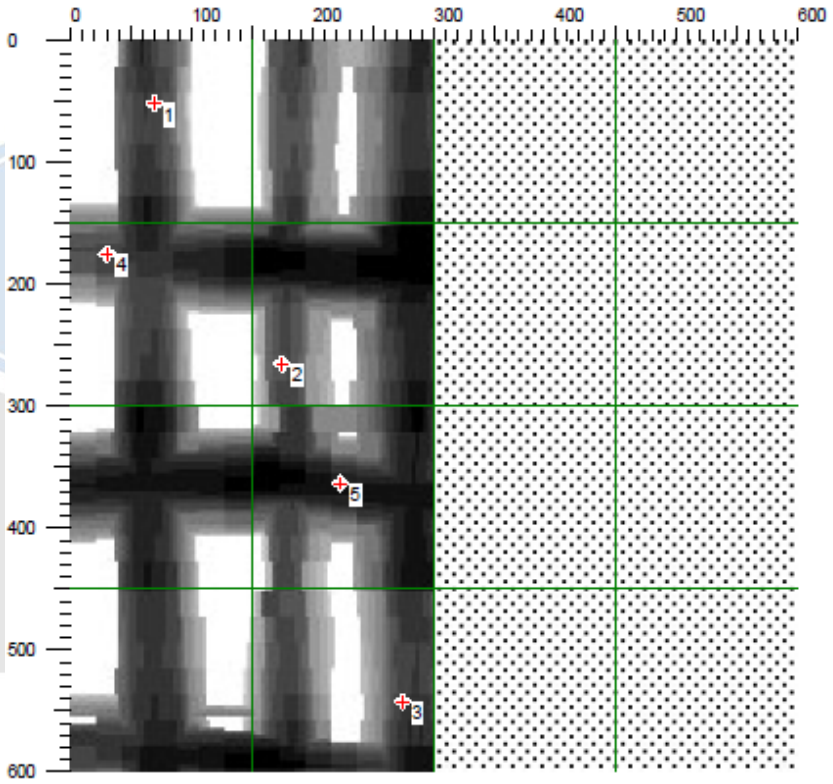
PISO 1 COL B
(FRENTE – COSTADO DERECHO)
EDIFICIO SAN ROQUE

Comentario:
Piso 1 - Col B Frente

Punto:	x: [mm]	y: [mm]	Cob.: [mm]	Barra:	Orientación:	Uso:
1	70	53	81	25mm	Vertical	Medición
2	177	267	80	25mm	Vertical	Medición
3	277	546	74	25mm	Vertical	Medición
4	31	177	79	10mm	Horizontal	Medición
5	224	366	68	10mm	Horizontal	Medición

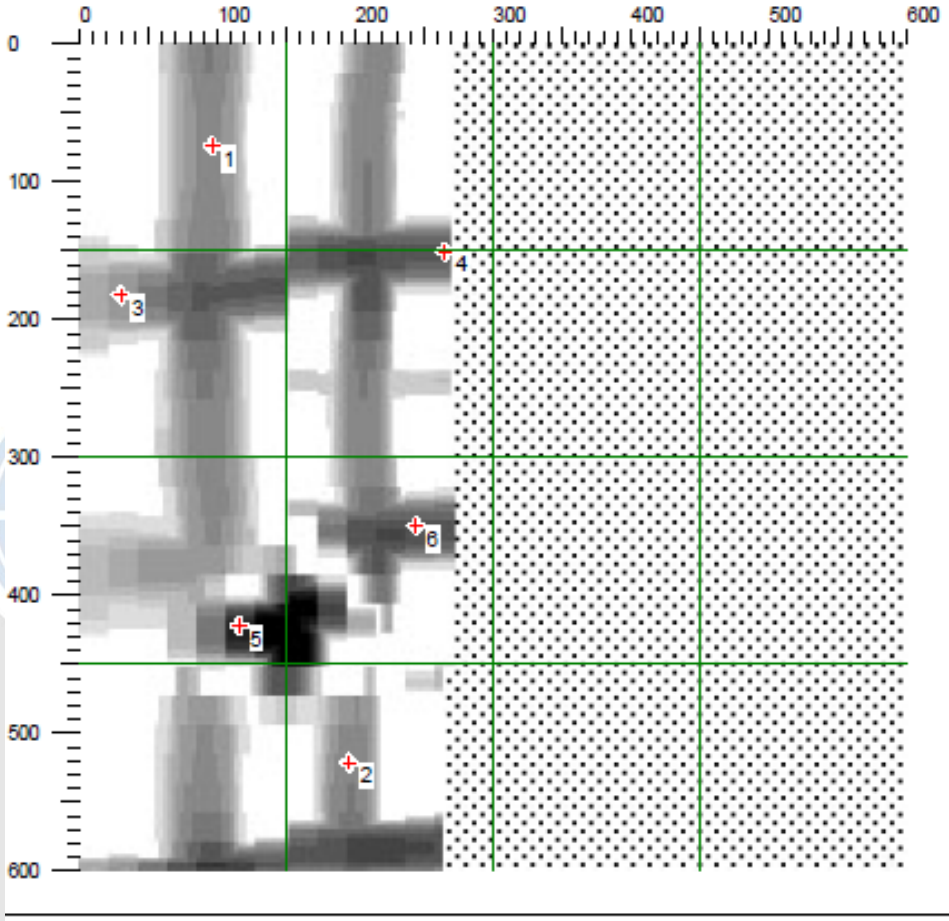
Comentario:
Piso 1 - Col B Costado Derecho

Punto:	x: [mm]	y: [mm]	Cob.: [mm]	Barra:	Orientación:	Uso:
1	98	74	54	25mm	Vertical	Medición
2	198	524	47	25mm	Vertical	Medición
3	31	183	49	10mm	Horizontal	Medición
4	267	153	33	10mm	Horizontal	Medición
5	117	425	24	10mm	Horizontal	Medición
6	246	352	32	10mm	Horizontal	Medición

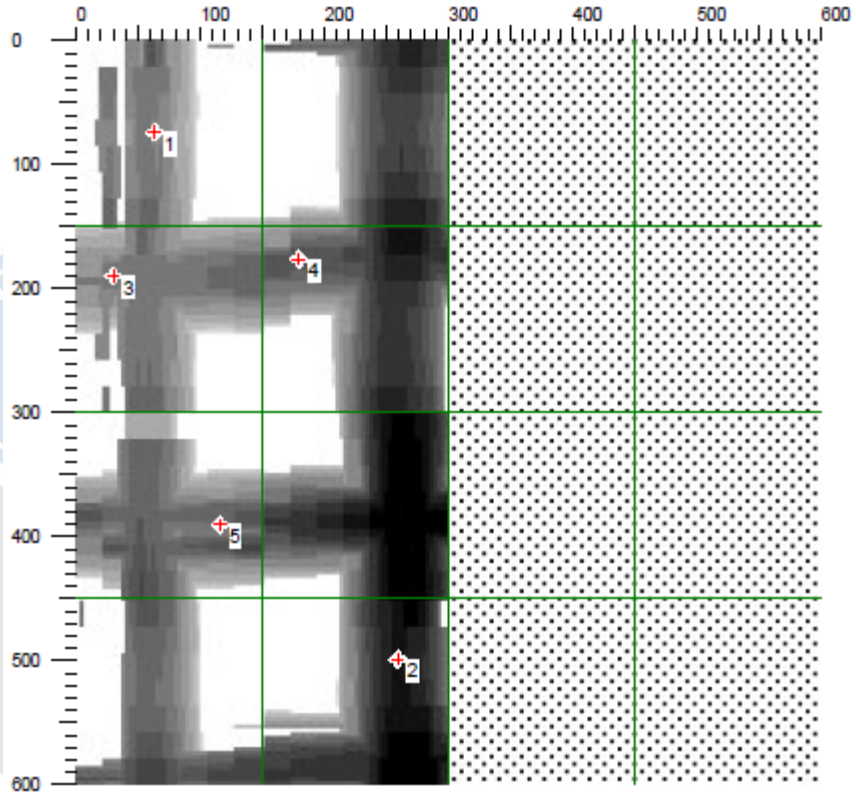
PISO 1 COL D
(FRENTE – COSTADO DERECHO)

Comentario:
Piso 1 - Col D Frente

Punto:	x: [mm]	y: [mm]	Cob.: [mm]	Barra:	Orientación:	Uso:
1	64	74	95	25mm	Vertical	Medición
2	261	503	71	25mm	Vertical	Medición
3	31	191	90	10mm	Horizontal	Medición
4	181	179	78	10mm	Horizontal	Medición
5	117	392	80	10mm	Horizontal	Medición
