ENSAYOS EN CAMPO

Complejo Hospitalario San Juan de Dios

COMPLEJO HOSPITALARIO SAN JUAN DE DIOS

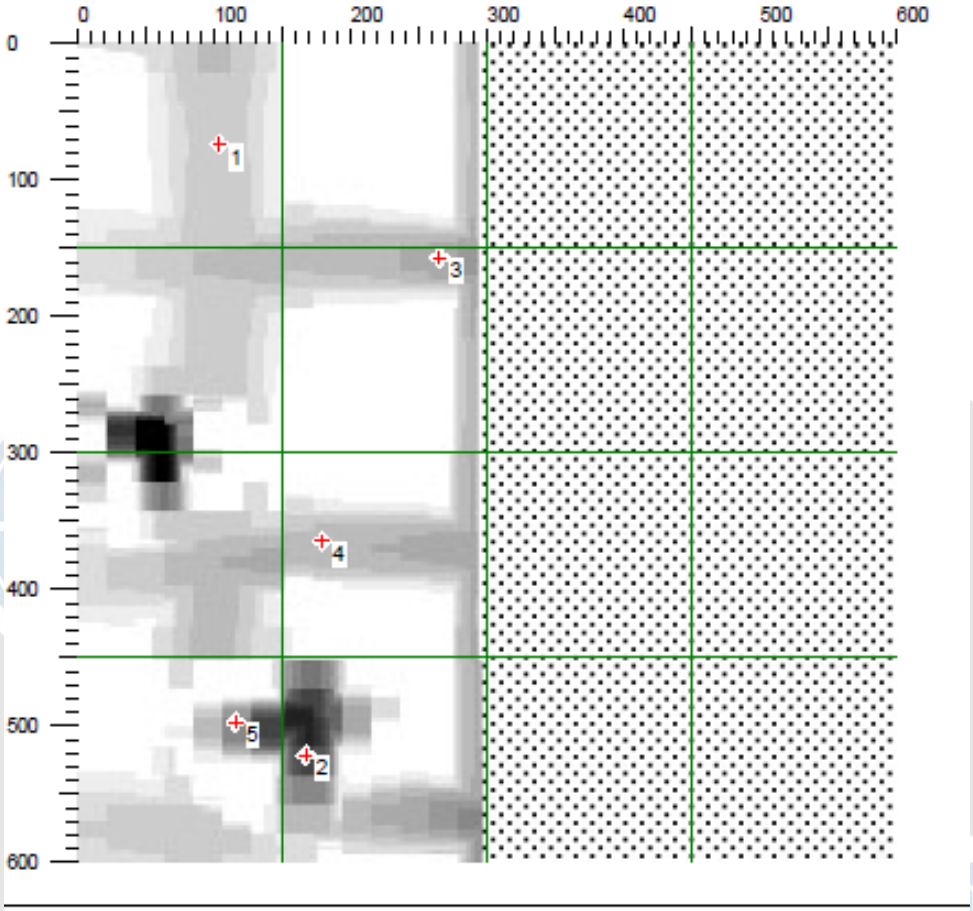
Comentario:
Piso 1 - Col D Costado Derecho

Punto:	x: [mm]	y: [mm]	Cob.: [mm]	Barra:	Orientación:	Uso:
1	105	74	67	25mm	Vertical	Medición
2	170	524	21	25mm	Vertical	Medición
3	267	159	39	10mm	Horizontal	Medición
4	181	368	48	10mm	Horizontal	Medición
5	117	501	28	10mm	Horizontal	Medición

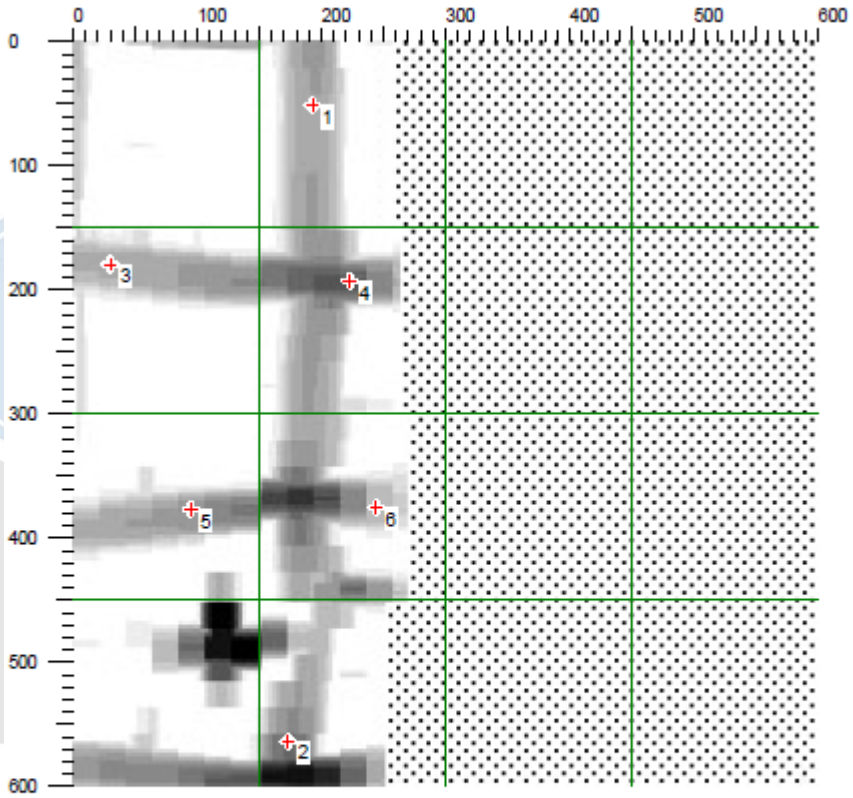
PISO 1 COL L
(FRENTE – COSTADO IZQUIERDO)

Comentario:
Piso 1 - Col L Costado Izquierdo

Punto:	x: [mm]	y: [mm]	Cob.: [mm]	Barra:	Orientación:	Uso:
1	194	53	32	25mm	Vertical	Medición
2	175	567	17	25mm	Vertical	Medición
3	31	181	27	10mm	Horizontal	Medición
4	224	195	10	10mm	Horizontal	Medición
5	96	380	20	10mm	Horizontal	Medición
6	246	378	25	10mm	Horizontal	Medición

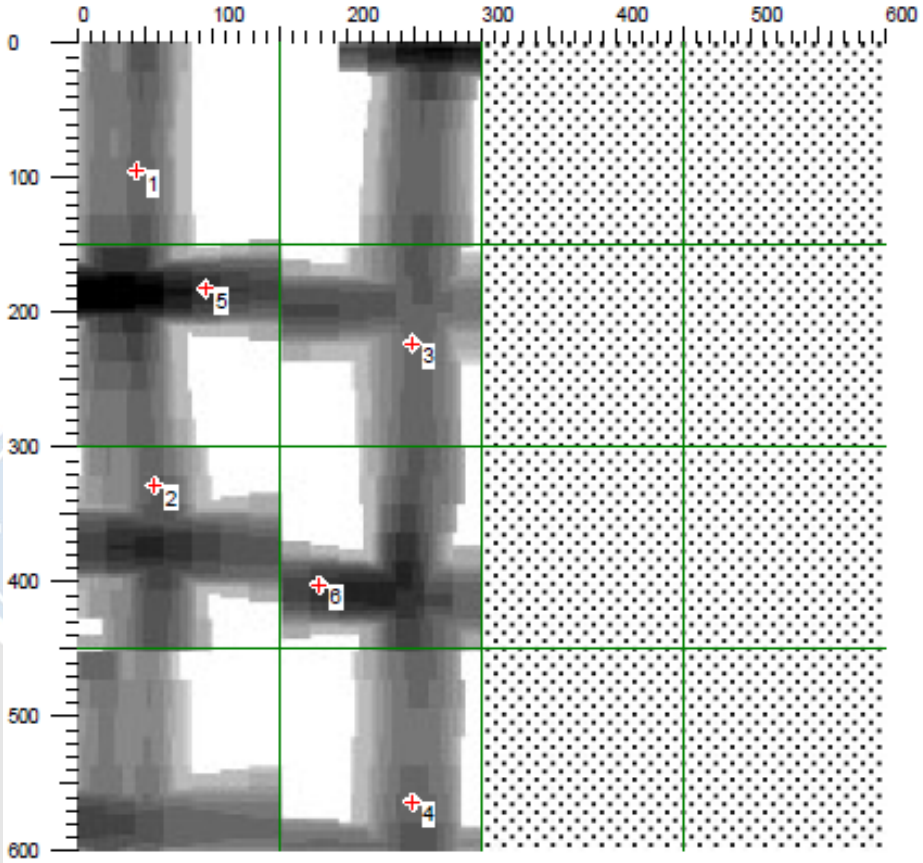
Comentario:
Piso 1 - Col L Frente

Punto:	x: [mm]	y: [mm]	Cob.: [mm]	Barra:	Orientación:	Uso:
1	45	96	65	25mm	Vertical	Medición
2	58	331	64	25mm	Vertical	Medición
3	250	224	66	25mm	Vertical	Medición
4	250	567	64	25mm	Vertical	Medición
5	96	184	43	10mm	Horizontal	Medición
6	181	405	44	10mm	Horizontal	Medición

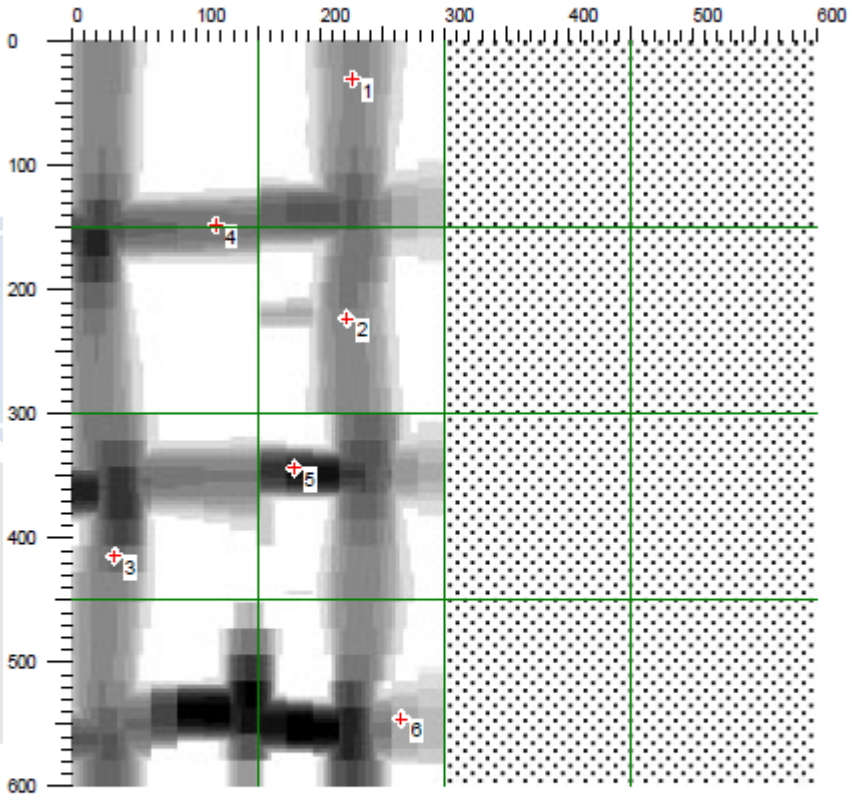
PISO 1 COL M
(FRENTE – COSTADO IZQUIERDO)

Comentario:
Piso 1 - Col M Costado Izquierdo

Punto:	x: [mm]	y: [mm]	Cob.: [mm]	Barra:	Orientación:	Uso:
1	228	31	48	25mm	Vertical	Medición
2	224	224	45	25mm	Vertical	Medición
3	36	417	39	25mm	Vertical	Medición
4	117	150	34	10mm	Horizontal	Medición
5	181	346	18	10mm	Horizontal	Medición
6	267	550	51	10mm	Horizontal	Medición

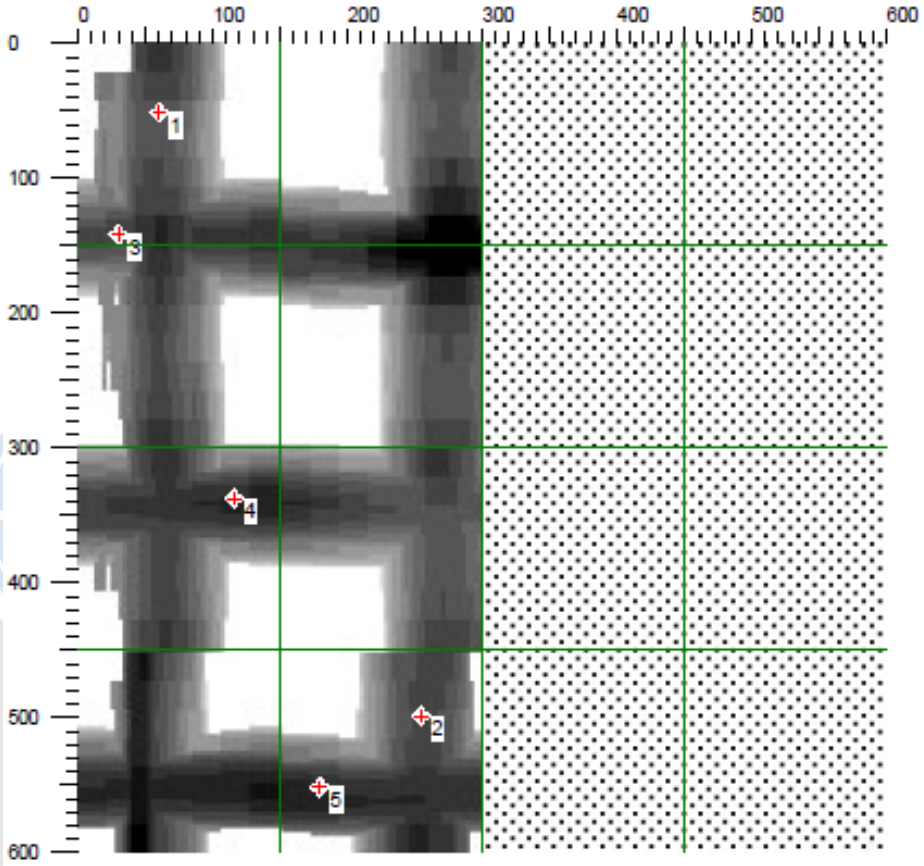
Comentario:
Piso 1 - Col M Frente

Punto:	x: [mm]	y: [mm]	Cob.: [mm]	Barra:	Orientación:	Uso:
1	61	53	83	25mm	Vertical	Medición
2	257	503	81	25mm	Vertical	Medición
3	31	144	71	10mm	Horizontal	Medición
4	117	340	64	10mm	Horizontal	Medición
5	181	555	63	10mm	Horizontal	Medición

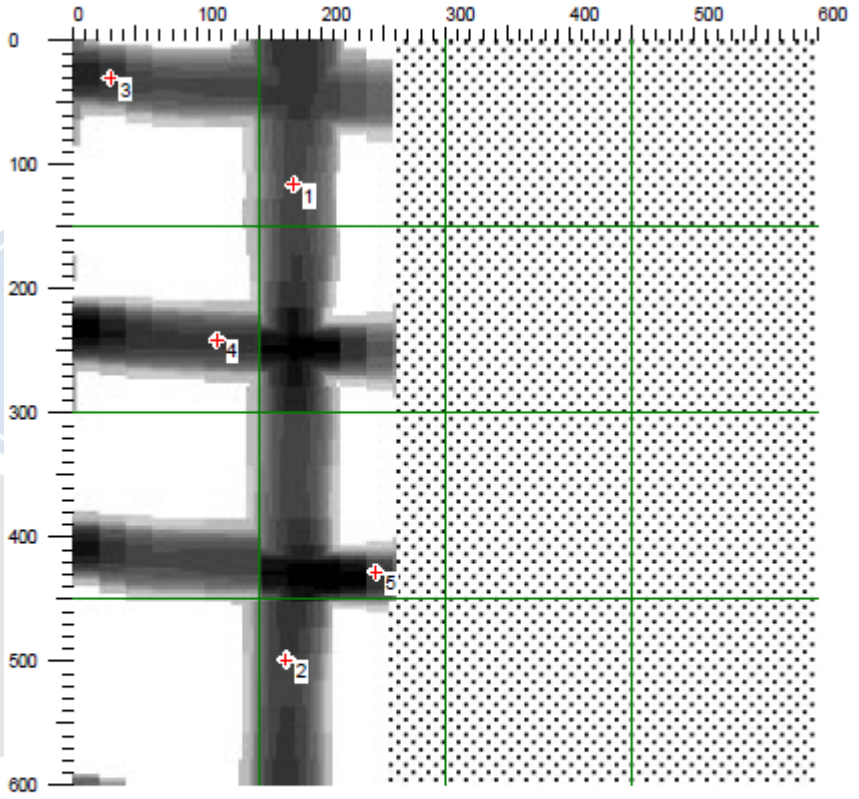
PISO 1 COL O
(FRENTE – COSTADO IZQUIERDO)

Comentario:
Piso 1 - Col O Costado Izquierdo

Punto:	x: [mm]	y: [mm]	Cob.: [mm]	Barra:	Orientación:	Uso:
1	179	117	53	25mm	Vertical	Medición
2	174	503	49	25mm	Vertical	Medición
3	31	31	40	10mm	Horizontal	Medición
4	117	243	42	10mm	Horizontal	Medición
5	246	430	41	10mm	Horizontal	Medición

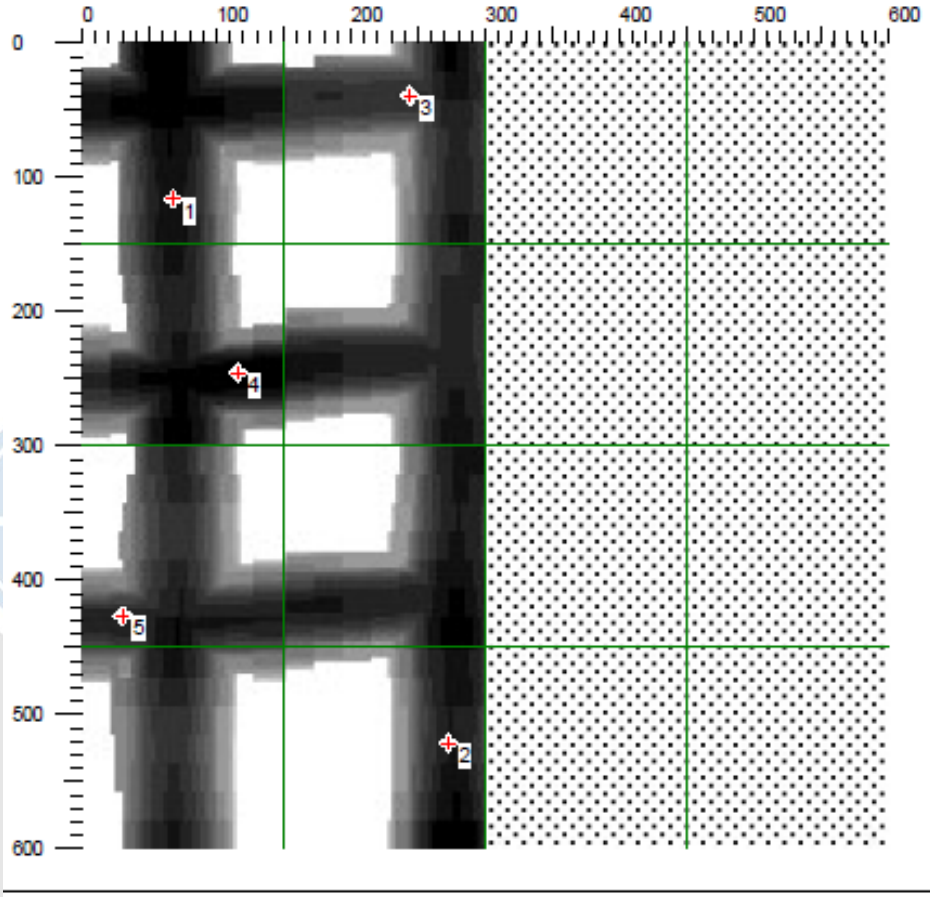
Comentario:
Piso 1 - Col O Frente

Punto:	x: [mm]	y: [mm]	Cob.: [mm]	Barra:	Orientación:	Uso:
1	69	117	71	25mm	Vertical	Medición
2	276	524	70	25mm	Vertical	Medición
3	246	40	65	10mm	Horizontal	Medición
4	117	248	55	10mm	Horizontal	Medición
5	31	430	63	10mm	Horizontal	Medición

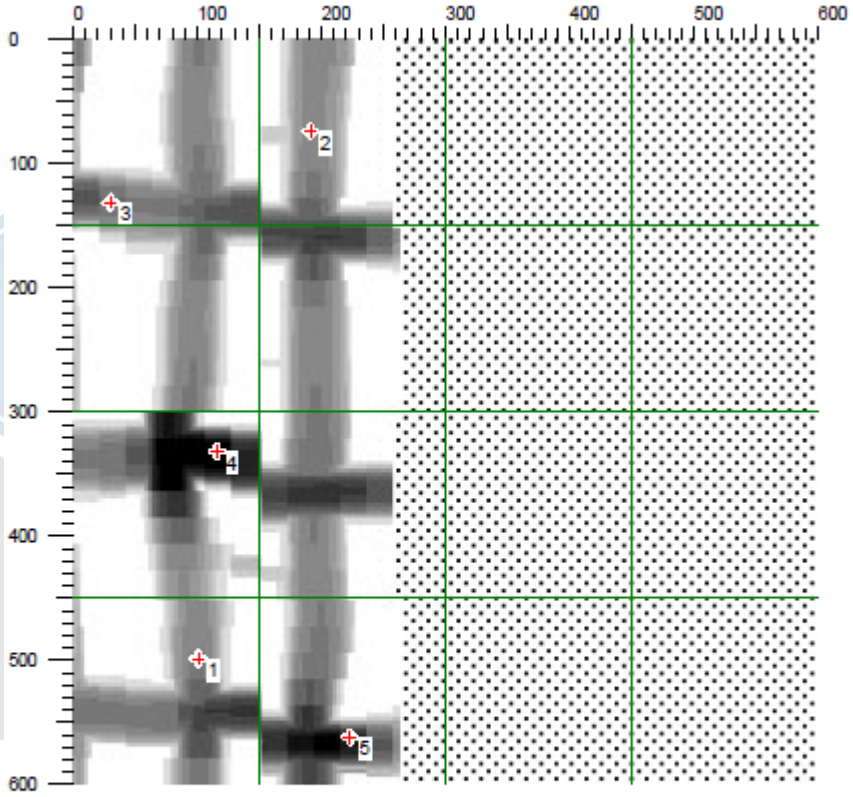
PISO 1 COL F
(FRENTE – COSTADO IZQUIERDO)

Comentario:
Piso 1 - Col F Costado Izquierdo

Punto:	x: [mm]	y: [mm]	Cob.: [mm]	Barra:	Orientación:	Uso:
1	103	503	42	25mm	Vertical	Medición
2	193	74	45	25mm	Vertical	Medición
3	31	132	34	10mm	Horizontal	Medición
4	117	334	16	10mm	Horizontal	Medición
5	224	566	20	10mm	Horizontal	Medición

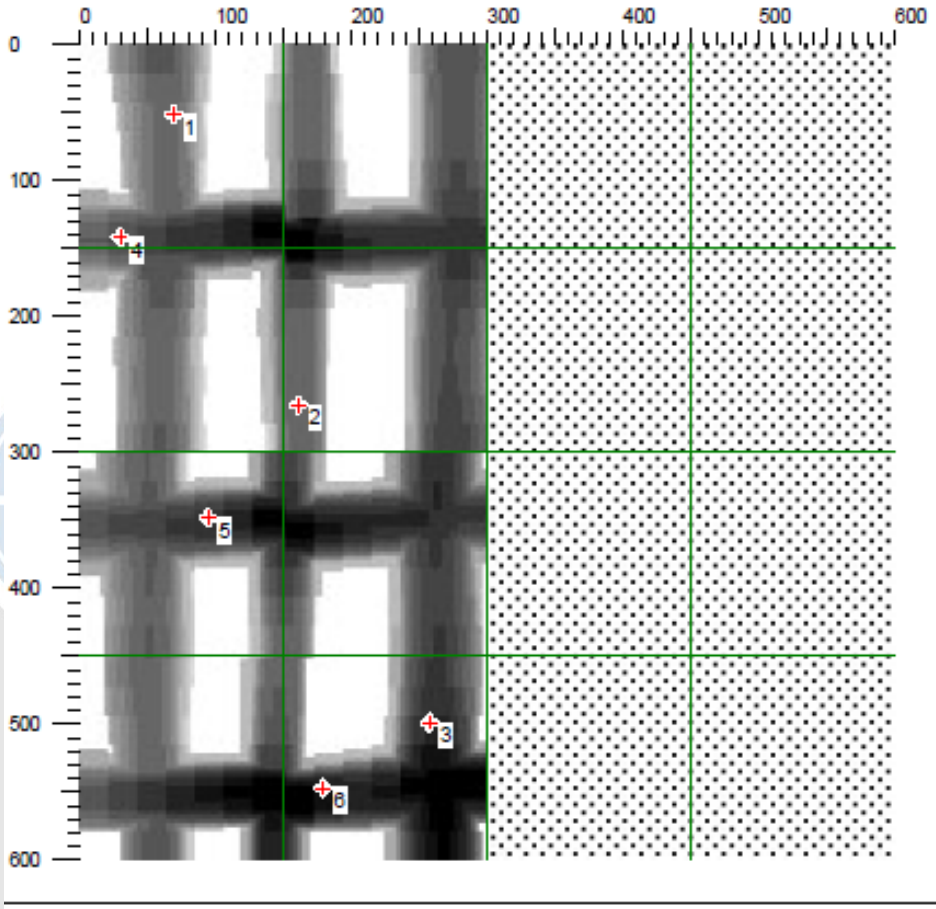
Comentario:
Piso 1 - Col F Frente

Punto:	x: [mm]	y: [mm]	Cob.: [mm]	Barra:	Orientación:	Uso:
1	70	53	60	25mm	Vertical	Medición
2	162	267	58	25mm	Vertical	Medición
3	260	503	48	25mm	Vertical	Medición
4	31	143	50	10mm	Horizontal	Medición
5	96	351	44	10mm	Horizontal	Medición
6	181	551	38	10mm	Horizontal	Medición

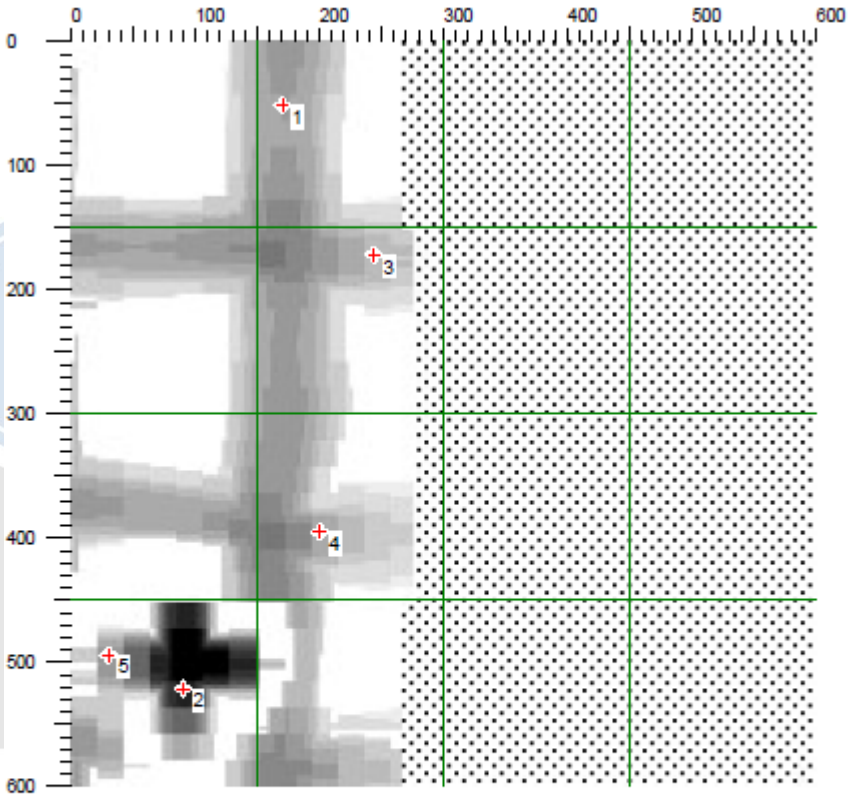
PISO 1 COL H
(FRENTE – COSTADO IZQUIERDO)

Comentario:
Piso 1 - Col H Costado Izquierdo

Punto:	x: [mm]	y: [mm]	Cob.: [mm]	Barra:	Orientación:	Uso:
1	171	53	67	25mm	Vertical	Medición
2	92	524	31	25mm	Vertical	Medición
3	246	174	69	10mm	Horizontal	Medición
4	203	397	61	10mm	Horizontal	Medición
5	31	498	49	10mm	Horizontal	Medición

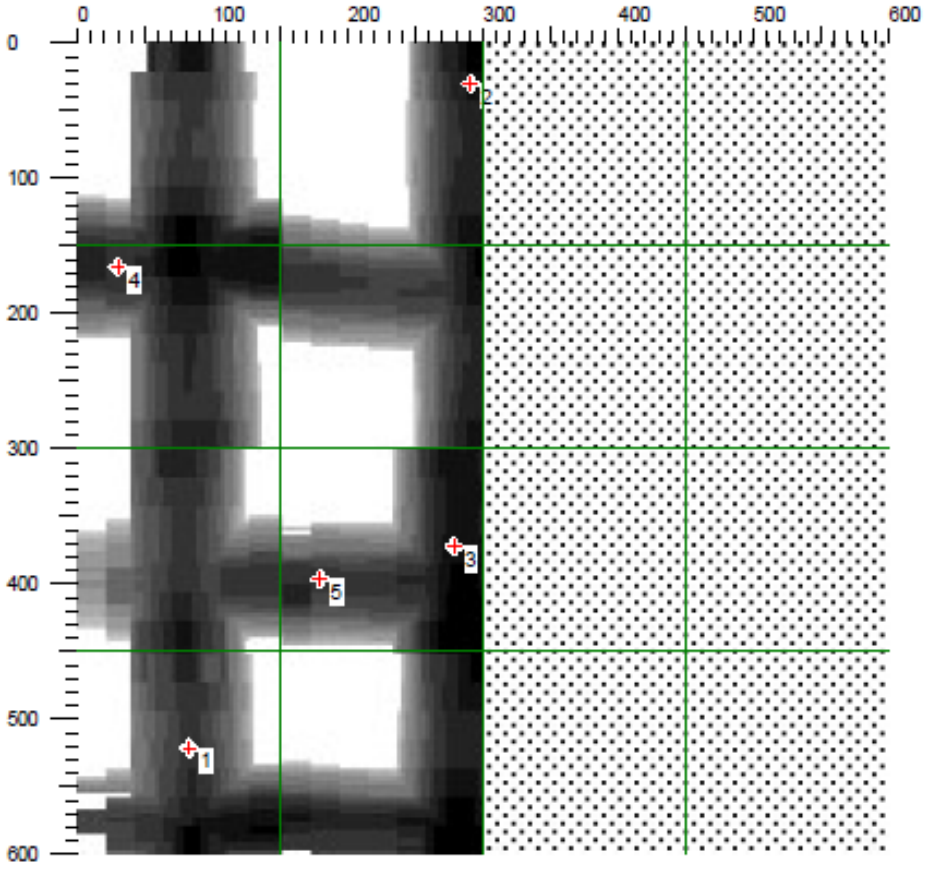
Comentario:
Piso 1 - Col H Frente

Punto:	x: [mm]	y: [mm]	Cob.: [mm]	Barra:	Orientación:	Uso:
1	85	524	89	25mm	Vertical	Medición
2	293	31	81	25mm	Vertical	Medición
3	282	374	79	25mm	Vertical	Medición
4	31	167	74	10mm	Horizontal	Medición
5	181	399	79	10mm	Horizontal	Medición

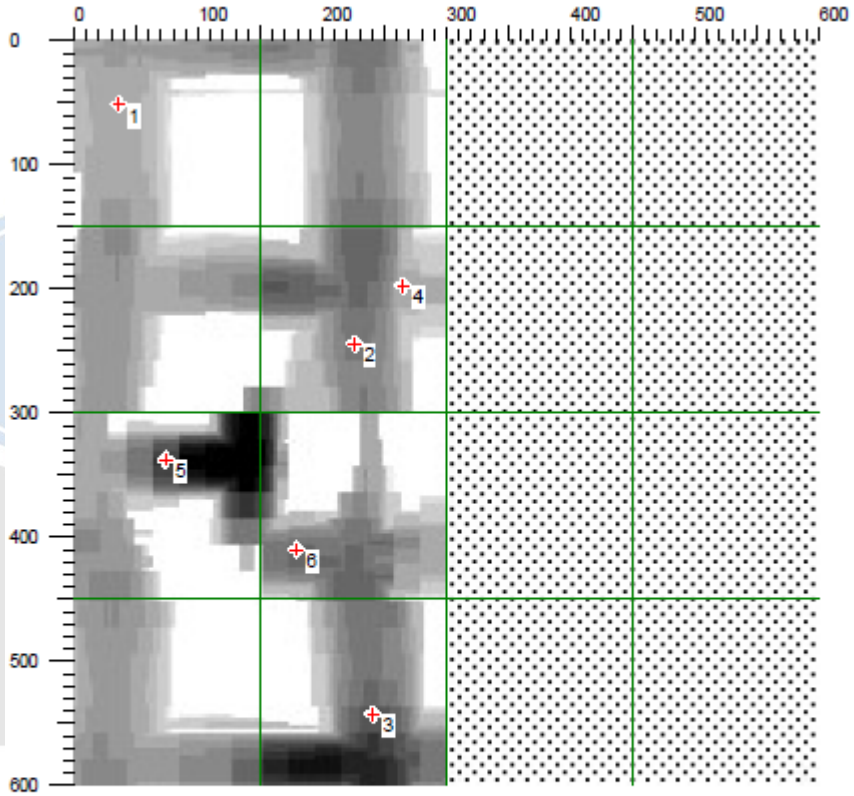
PISO 1 COL W
(FRENTE – COSTADO IZQUIERDO)

Comentario:
Piso 1 - Col W Costado Izquierdo

Punto:	x: [mm]	y: [mm]	Cob.: [mm]	Barra:	Orientación:	Uso:
1	36	53	91	25mm	Vertical	Medición
2	228	246	70	25mm	Vertical	Medición
3	242	546	57	25mm	Vertical	Medición
4	267	199	82	10mm	Horizontal	Medición
5	74	339	44	10mm	Horizontal	Medición
6	181	413	55	10mm	Horizontal	Medición

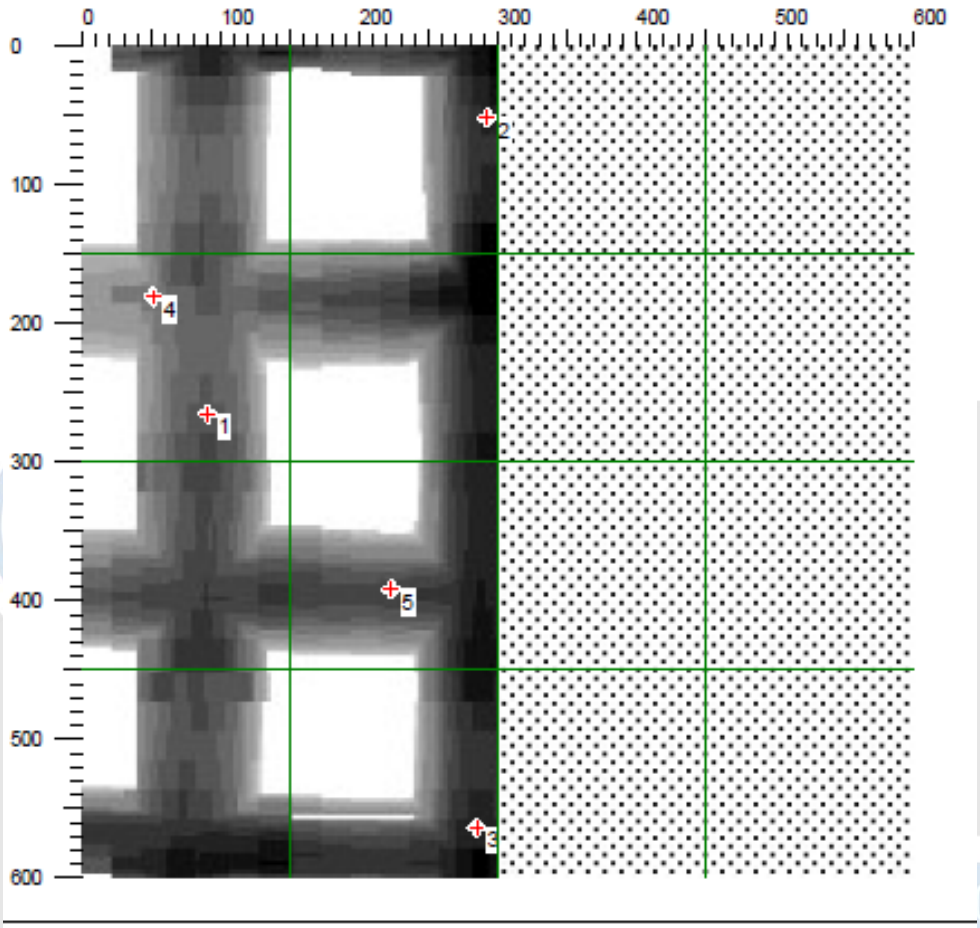
Comentario:
Piso 1 - Col W Frente

Punto:	x: [mm]	y: [mm]	Cob.: [mm]	Barra:	Orientación:	Uso:
1	91	267	91	25mm	Vertical	Medición
2	294	53	77	25mm	Vertical	Medición
3	287	567	74	25mm	Vertical	Medición
4	53	183	94	10mm	Horizontal	Medición
5	224	395	74	10mm	Horizontal	Medición

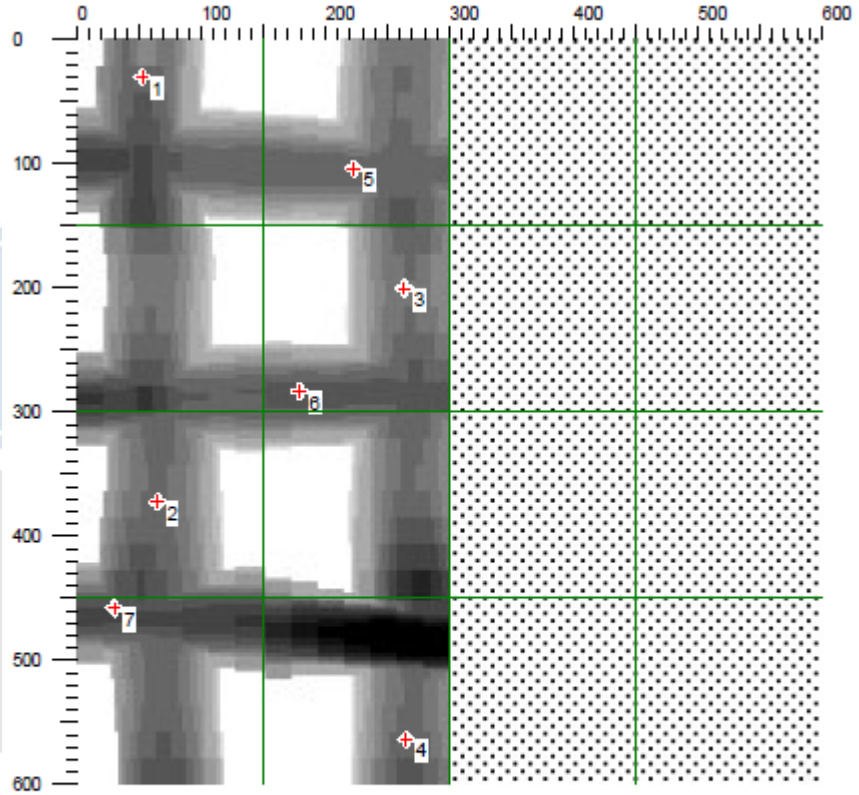
PISO 1 COL S
(FRENTE – COSTADO DERECHO)

Comentario:
Piso 1 Col S Frente

Punto:	x: [mm]	y: [mm]	Cob.: [mm]	Barra:	Orientación:	Uso:
1	54	31	75	25mm	Vertical	Medición
2	65	374	77	25mm	Vertical	Medición
3	266	203	80	25mm	Vertical	Medición
4	268	567	76	25mm	Vertical	Medición
5	224	106	65	10mm	Horizontal	Medición
6	181	286	61	10mm	Horizontal	Medición
7	31	462	59	10mm	Horizontal	Medición

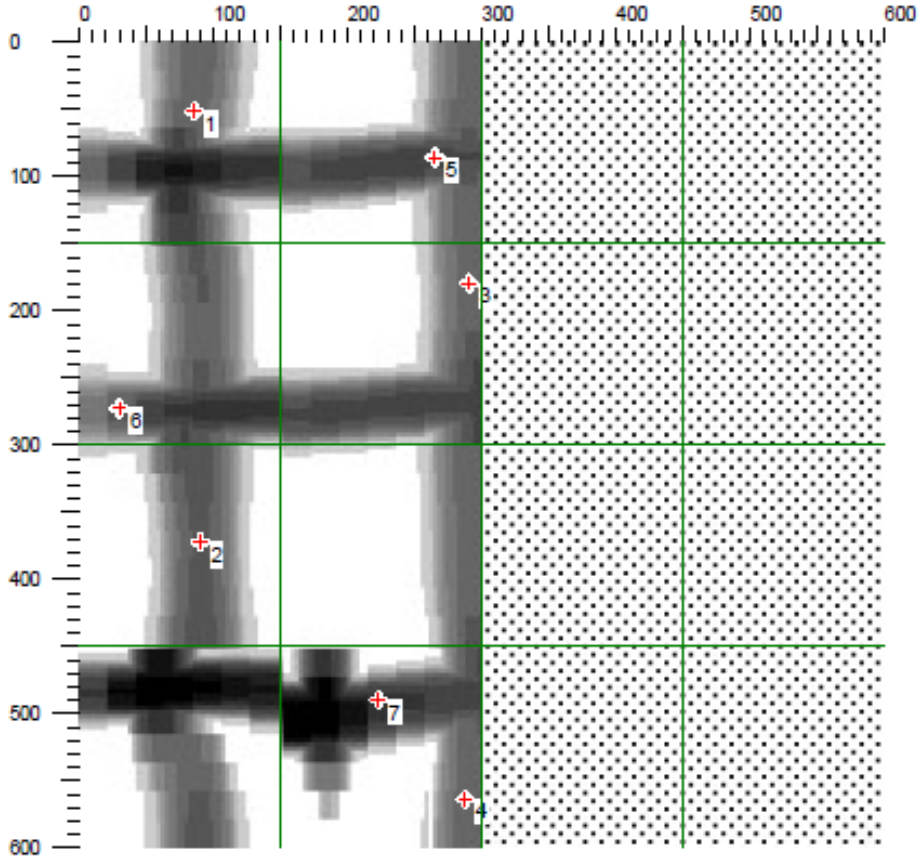
Comentario:
Piso 1 - Col S Costado Derecho

Punto:	x: [mm]	y: [mm]	Cob.: [mm]	Barra:	Orientación:	Uso:
1	86	53	49	25mm	Vertical	Medición
2	92	374	48	25mm	Vertical	Medición
3	293	181	50	25mm	Vertical	Medición
4	291	567	48	25mm	Vertical	Medición
5	267	88	36	10mm	Horizontal	Medición
6	31	274	40	10mm	Horizontal	Medición
7	224	493	32	10mm	Horizontal	Medición

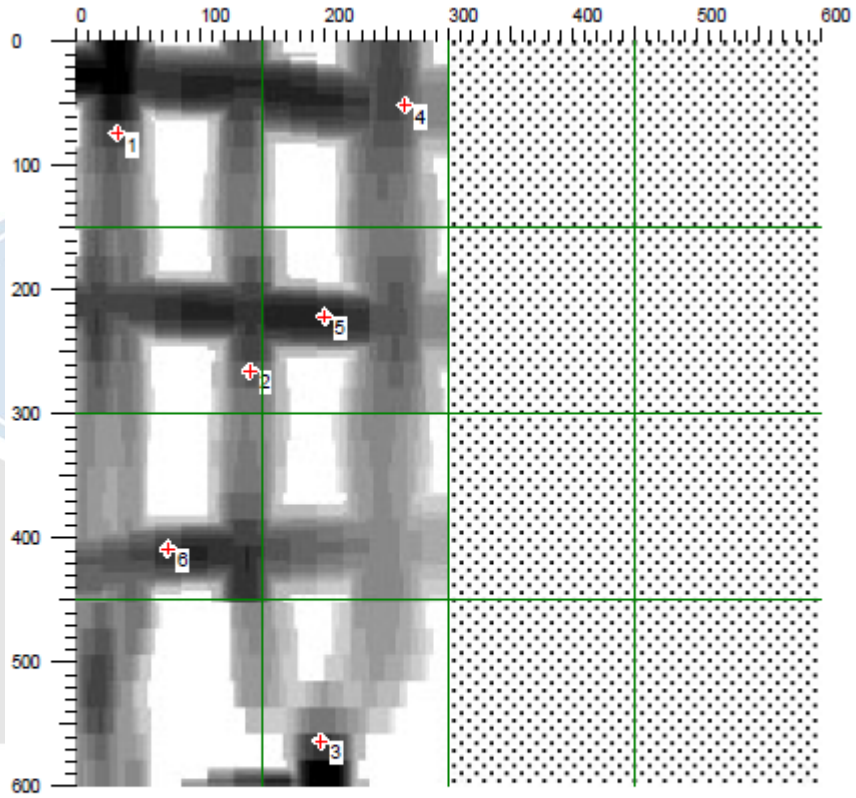
PISO 1 COL Q
(FRENTE – COSTADO IZQUIERDO)

Comentario:
Piso 1 - Col Q Costado Izquierdo

Punto:	x: [mm]	y: [mm]	Cob.: [mm]	Barra:	Orientación:	Uso:
1	33	74	49	25mm	Vertical	Medición
2	142	267	55	25mm	Vertical	Medición
3	199	567	50	25mm	Vertical	Medición
4	267	52	54	10mm	Horizontal	Medición
5	203	223	37	10mm	Horizontal	Medición
6	74	412	41	10mm	Horizontal	Medición

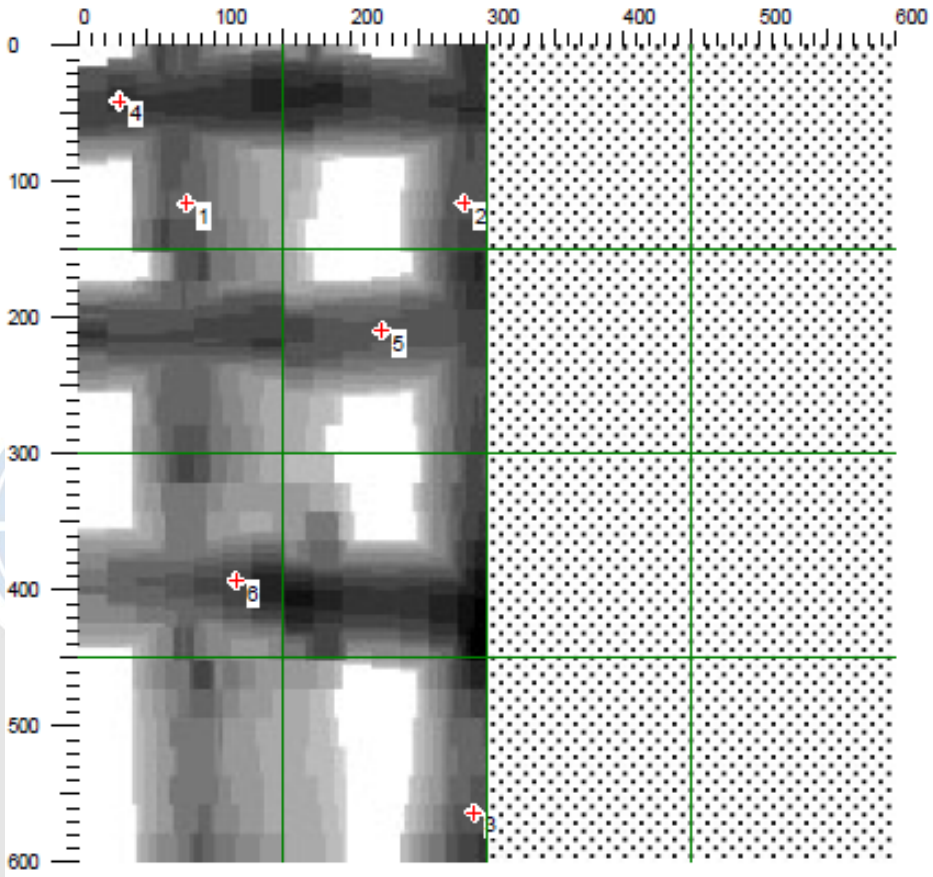
Comentario:
Piso 1 - Col Q Frente

Punto:	x: [mm]	y: [mm]	Cob.: [mm]	Barra:	Orientación:	Uso:
1	80	117	89	25mm	Vertical	Medición
2	285	117	88	25mm	Vertical	Medición
3	293	567	86	25mm	Vertical	Medición
4	31	42	73	10mm	Horizontal	Medición
5	224	211	81	10mm	Horizontal	Medición
6	117	396	75	10mm	Horizontal	Medición

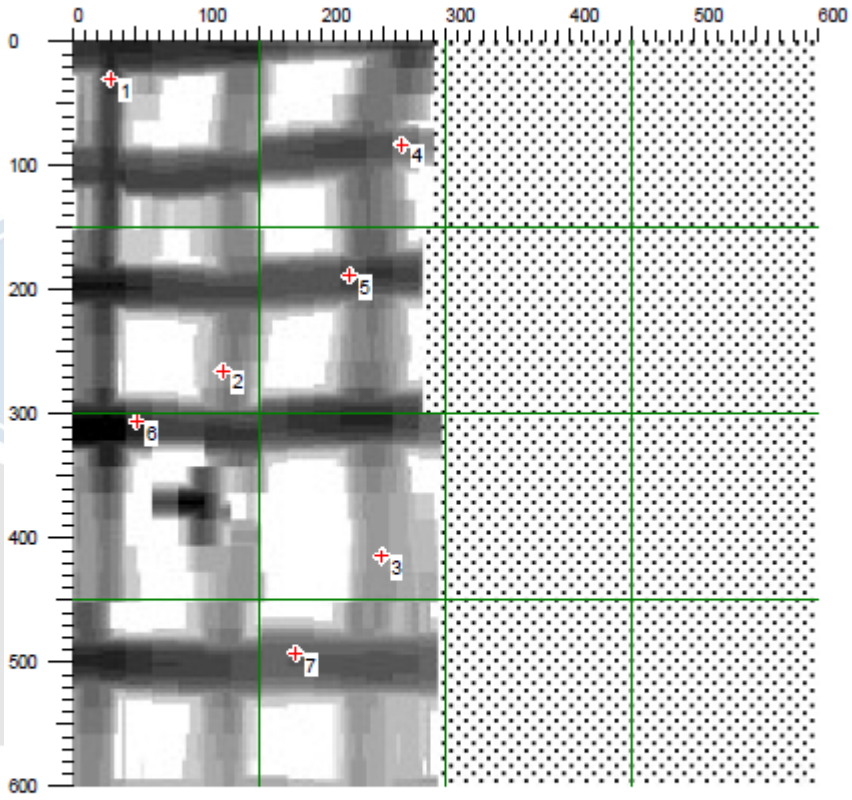
PISO 1 COL C
(FRENTE – COSTADO IZQUIERDO)

Comentario:
Piso 1 - Col C Parte Alta

Punto:	x: [mm]	y: [mm]	Cob.: [mm]	Barra:	Orientación:	Uso:
1	32	31	47	25mm	Vertical	Medición
2	123	267	62	25mm	Vertical	Medición
3	251	417	71	25mm	Vertical	Medición
4	267	84	42	10mm	Horizontal	Medición
5	224	191	36	10mm	Horizontal	Medición
6	53	309	32	10mm	Horizontal	Medición
7	181	496	42	10mm	Horizontal	Medición

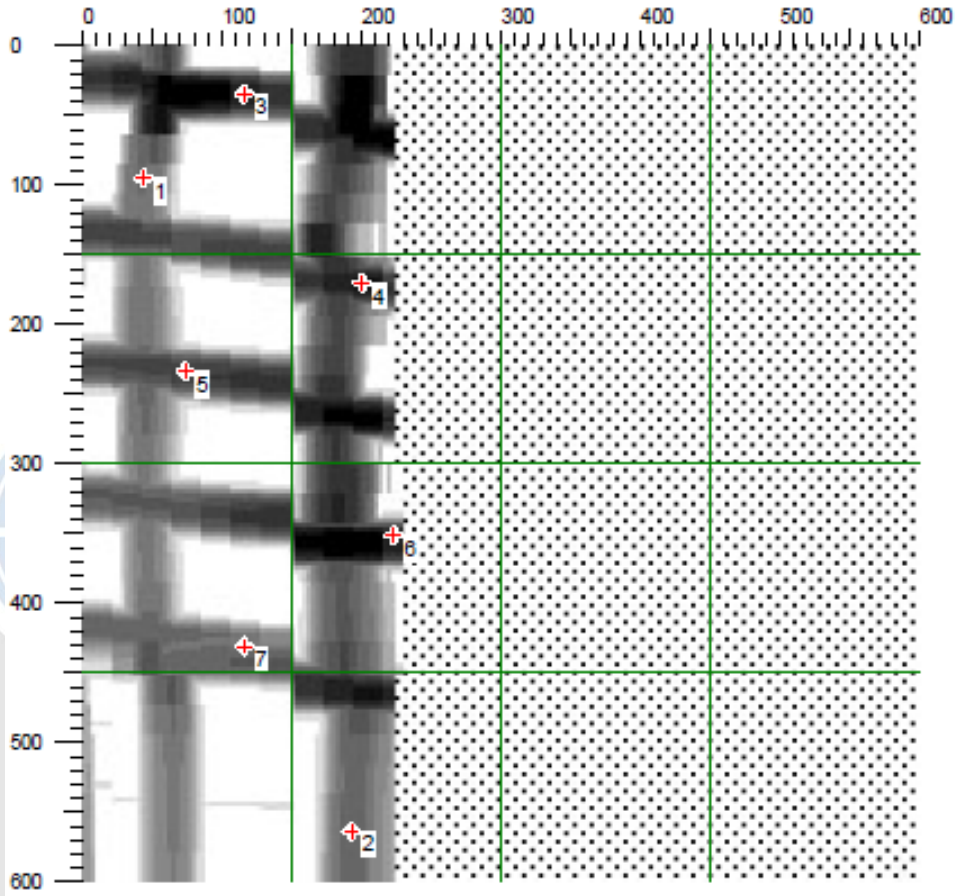
Comentario:
Piso 1 - Col C Costado Izquierdo Alto

Punto:	x: [mm]	y: [mm]	Cob.: [mm]	Barra:	Orientación:	Uso:
1	44	96	34	25mm	Vertical	Medición
2	195	567	33	25mm	Vertical	Medición
3	117	36	17	10mm	Horizontal	Medición
4	203	171	16	10mm	Horizontal	Medición
5	74	235	21	10mm	Horizontal	Medición
6	224	355	16	10mm	Horizontal	Medición
7	117	434	26	10mm	Horizontal	Medición

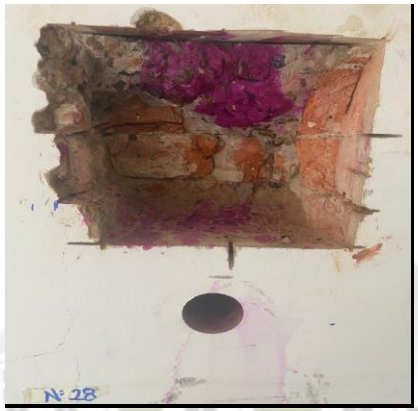
FOTO 2

OBSERVACIONES: Hay presencia de carbonatación en el concreto aproximadamente en un 45%, como se observa en la foto 2, se observa mampostería.

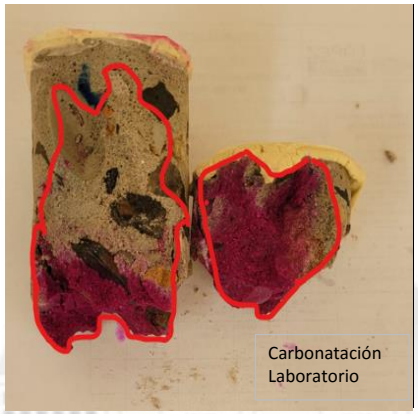
FOTO 2

OBSERVACIONES: Hay presencia de carbonatación en el concreto aproximadamente en un 70%, como se observa en la foto 2.

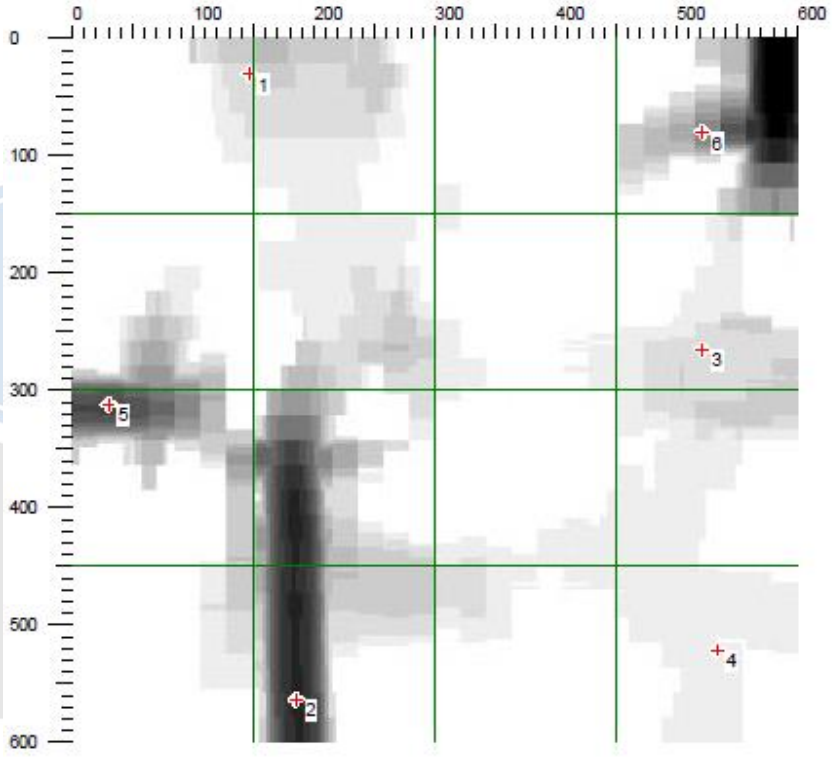
PISO 1 COL 5 (FRENTE)

Comentario:
Piso 1 - Col 5 Pantalla Frente / La visualización del acero en el elemento no es clara debido a un posible recubrimiento mayor a 8 cm.

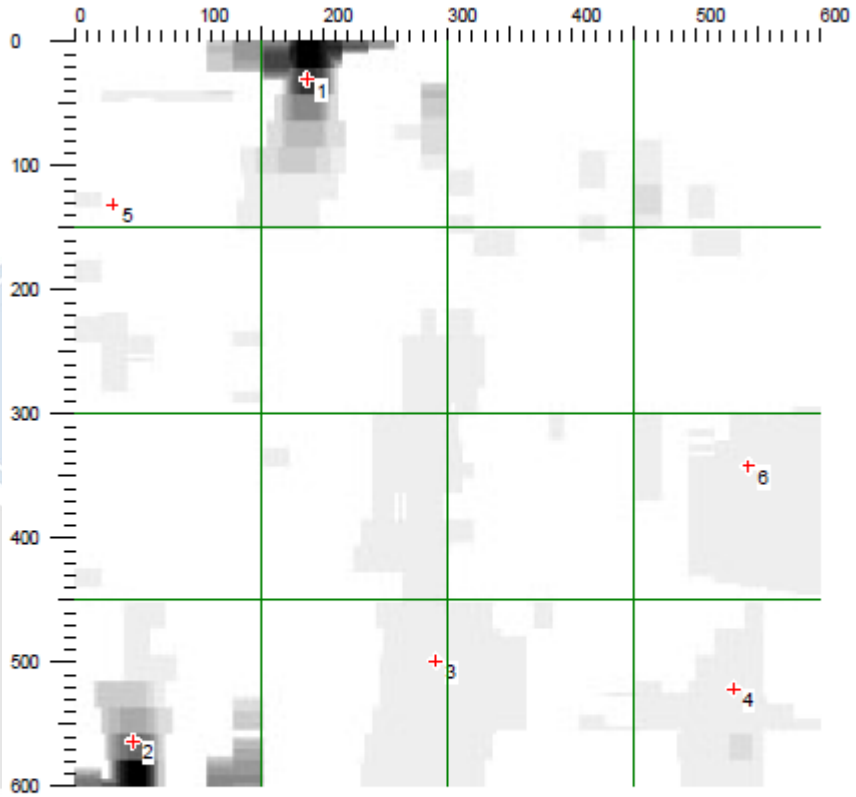
PISO 1 CIELO RASO COL 7 (FRENTE)

Comentario:
Piso 1 Cielo Raso - Col 7 Frente / La visualización del acero en el elemento no es clara debido a un posible recubrimiento mayor a 8 cm.

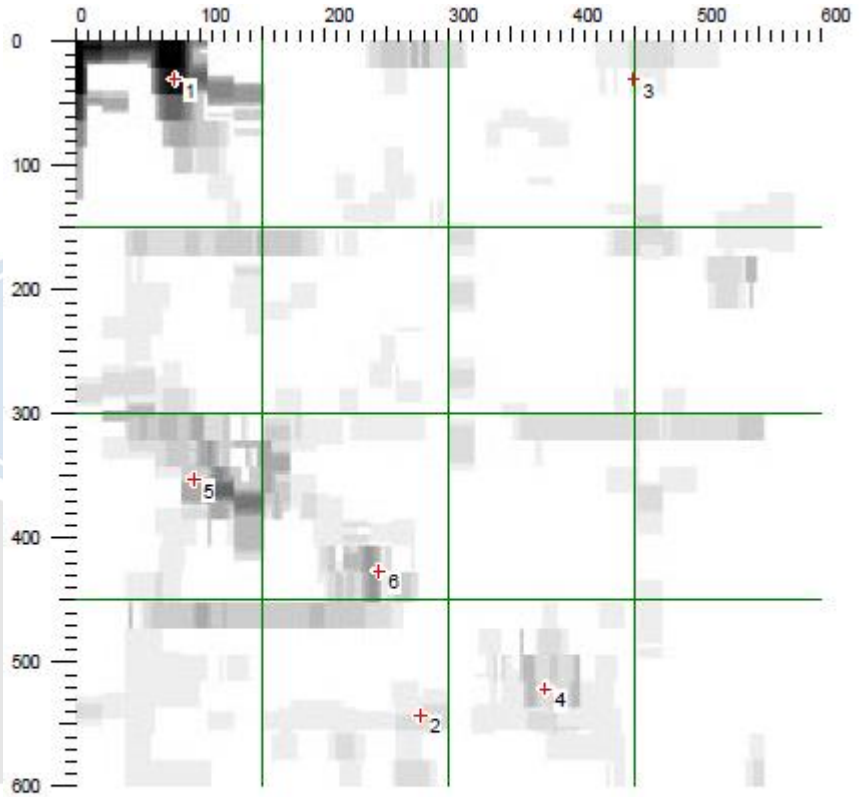
PISO 2 COL 11 (FRENTE)

Comentario:
Piso 2 - Col 11 Frente / La visualización del acero en el elemento no es clara debido a un posible recubrimiento mayor a 8 cm.

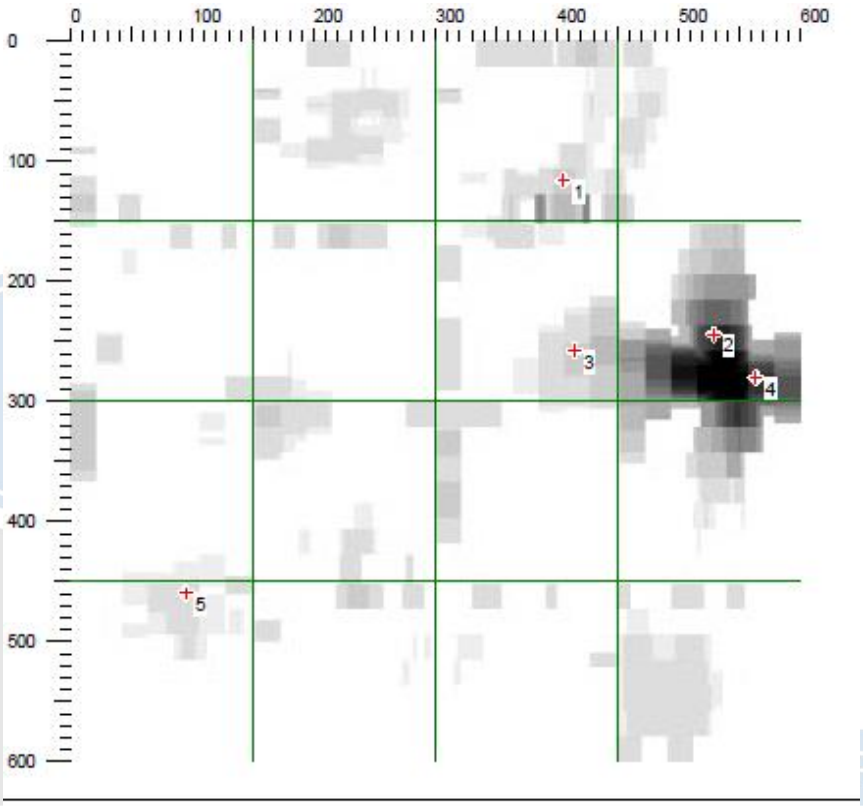
PISO 2 COL 14 (FRENTE)

Comentario:
Piso 2 - Col 14 Frente / La visualización del acero en el elemento no es clara debido a un posible recubrimiento mayor a 8 cm.

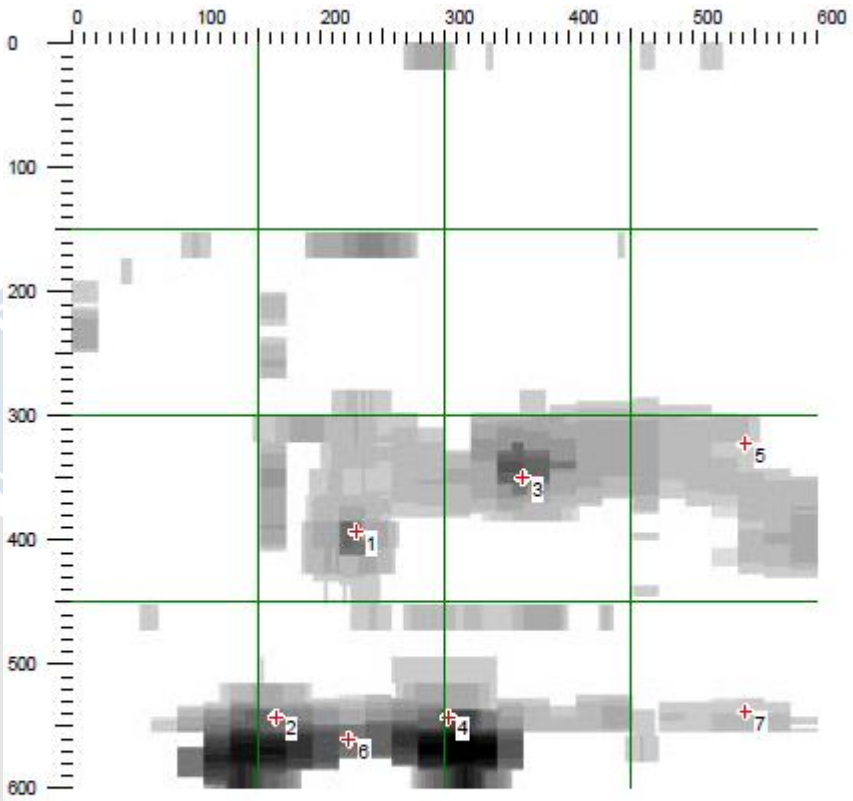
PISO 3 ESCALERA COL 16

Comentario:
Piso 3 - Col 16 Escalera / La visualización del acero en el elemento no es clara debido a un posible recubrimiento mayor a 8 cm.
