COMPLEJO HOSPITALARIO SAN JUAN DE DIOS

Realizar los estudios técnicos y proyectos de restauración de los Edificios Capilla - Convento y Jardín Infantil los cuales hacen parte del Complejo Hospitalario San Juan de Dios de Bogotá

PISO 1 y 2 - HUMEDADES Y TERMOGRAFIAS

Especialidad: **ESTRUCTURA**
Archivo: **CHSJD_CC_EST_01_Termografia Capilla**

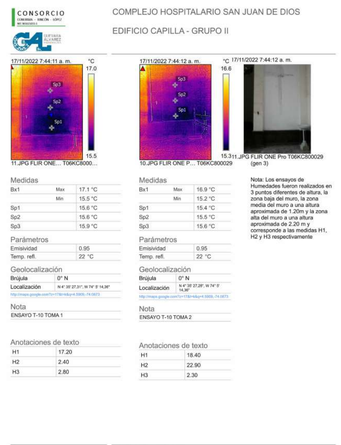
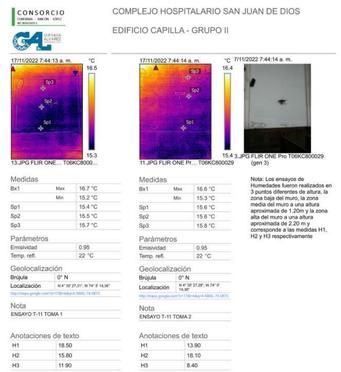
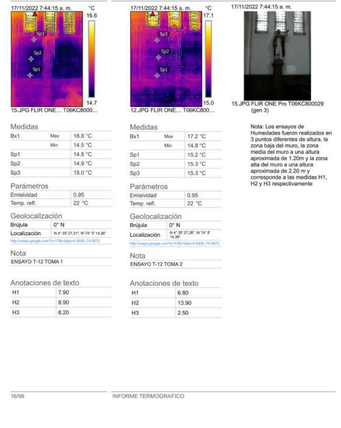
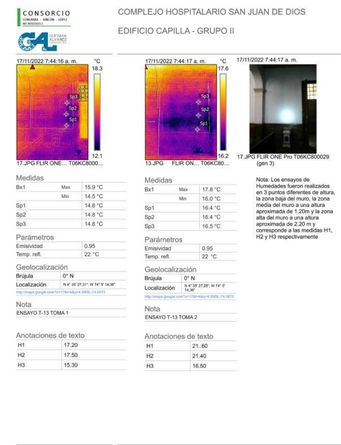
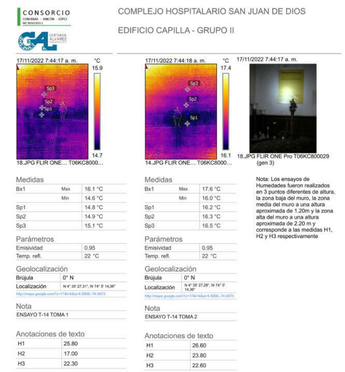
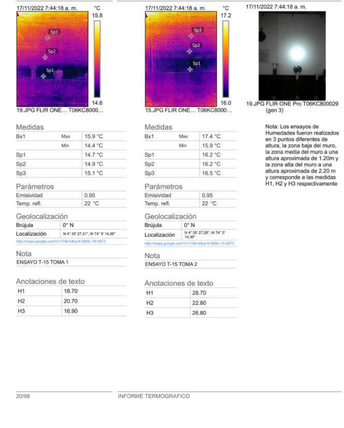
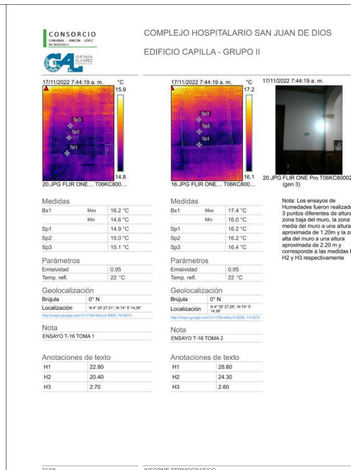
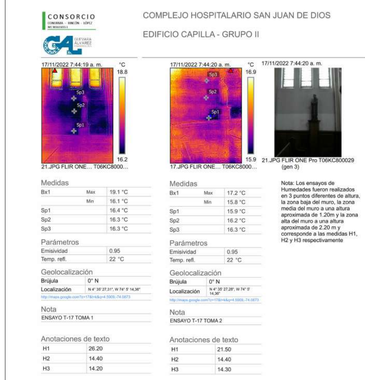
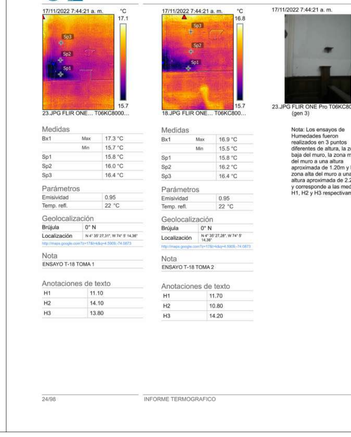
TABLA DE TERMOGRAFIAS Y HUMEDADES			
Nivel	Imagen de tipo	Comentarios de tipo	Modelo
Nivel 1		H10	T10
Nivel 1		H11	T11
Nivel 1		H12	T12

TABLA DE TERMOGRAFIAS Y HUMEDADES			
Nivel	Imagen de tipo	Comentarios de tipo	Modelo
Nivel 1		H13	T13
Nivel 1		H14	T14
Nivel 1		H15	T15

TABLA DE TERMOGRAFIAS Y HUMEDADES			
Nivel	Imagen de tipo	Comentarios de tipo	Modelo
Nivel 1		H16	T16
Nivel 1		H17	T17
Nivel 1		H18	T18

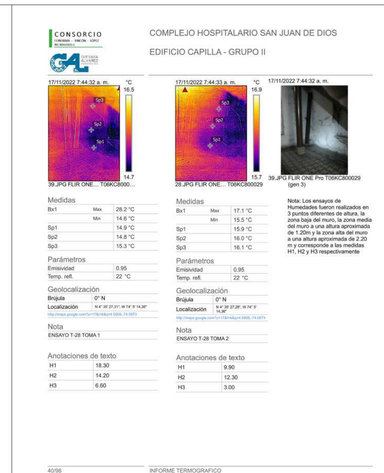
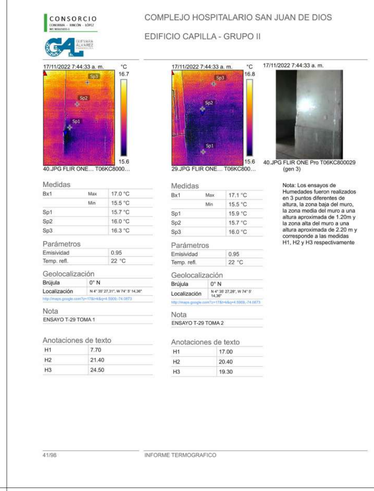
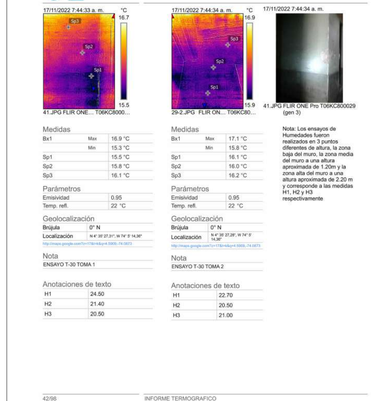
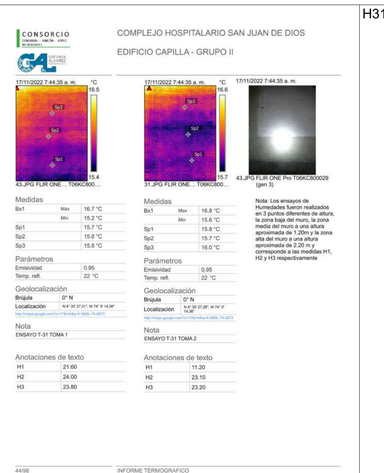
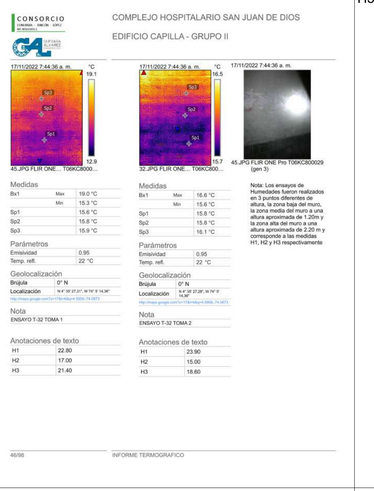
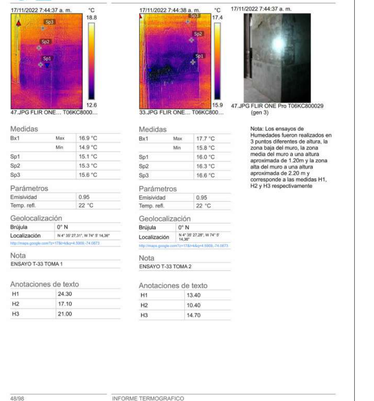
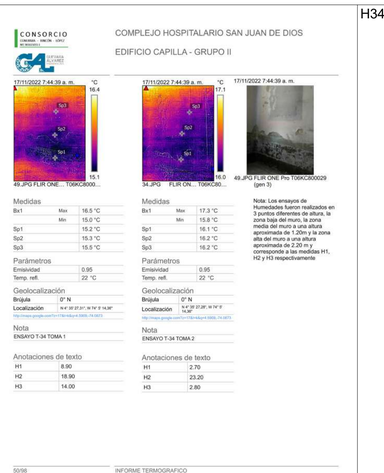
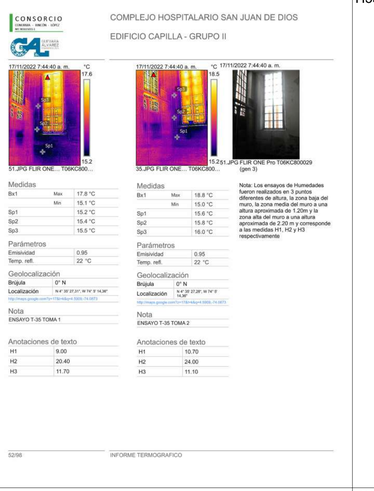
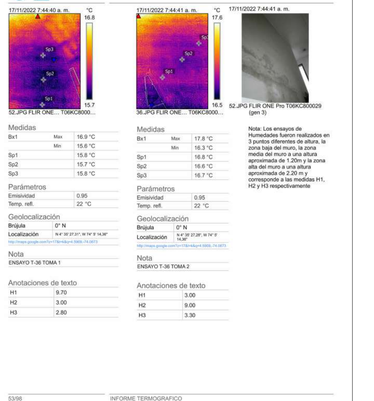
TABLA DE TERMOGRAFIAS Y HUMEDADES			
Nivel	Imagen de tipo	Comentarios de tipo	Modelo
Nivel 1		H28	T28
Nivel 1		H29	T29
Nivel 1		H30	T30

TABLA DE TERMOGRAFIAS Y HUMEDADES			
Nivel	Imagen de tipo	Comentarios de tipo	Modelo
Nivel 1		H31	T31
Nivel 1		H32	T32
Nivel 1		H33	T33

TABLA DE TERMOGRAFIAS Y HUMEDADES			
Nivel	Imagen de tipo	Comentarios de tipo	Modelo
Nivel 1		H34	T34
Nivel 1		H35	T35
Nivel 2		H36	T36

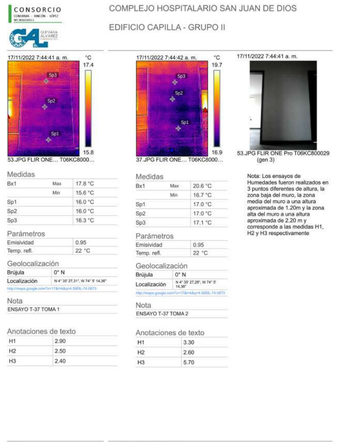
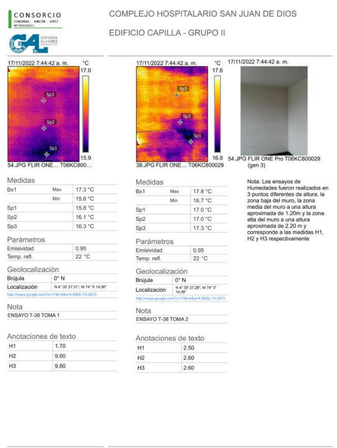
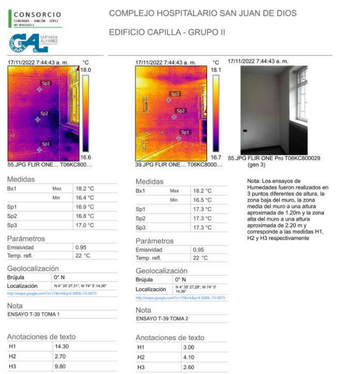
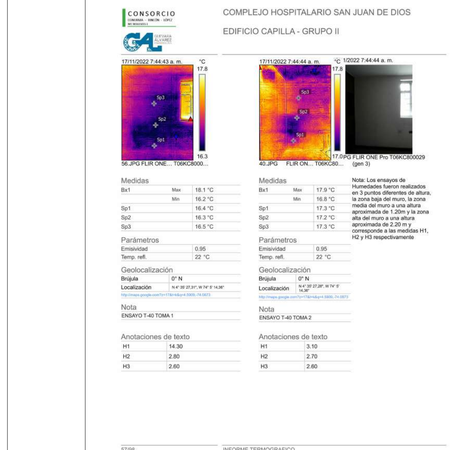
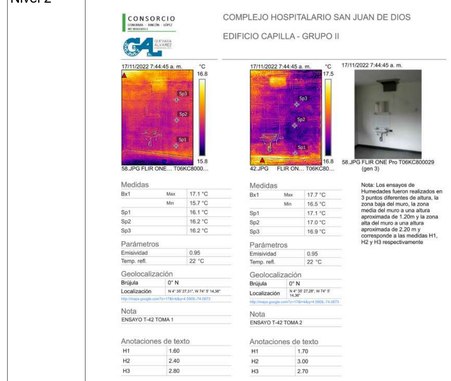
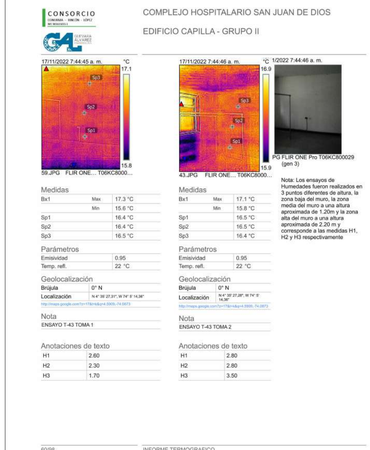
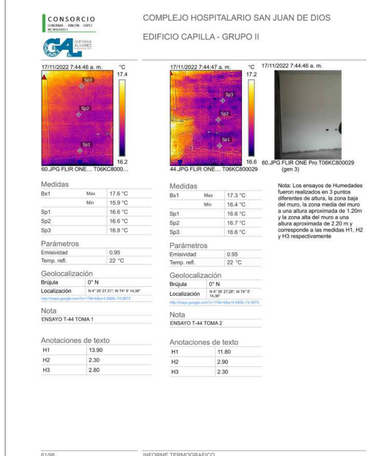
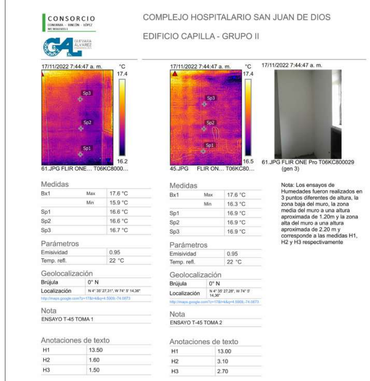
Nivel	Imagen de tipo	Comentarios de tipo	Modelo
Nivel 2		H37	T37
Nivel 2		H38	T38
Nivel 2		H39	T39

Nivel	Imagen de tipo	Comentarios de tipo	Modelo
Nivel 2		H40	T40
Nivel 2		H41	T41
Nivel 2		H42	T42

Nivel	Imagen de tipo	Comentarios de tipo	Modelo
Nivel 2		H43	T43
Nivel 2		H44	T44
Nivel 2		H45	T45

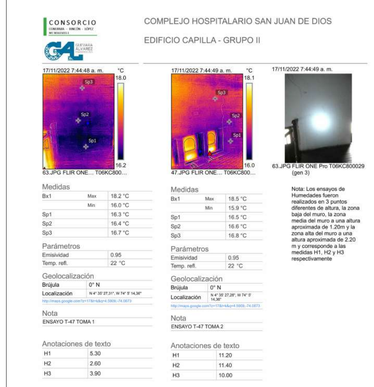
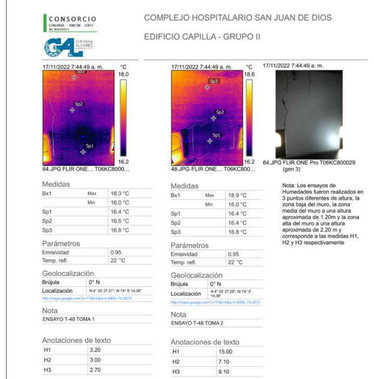
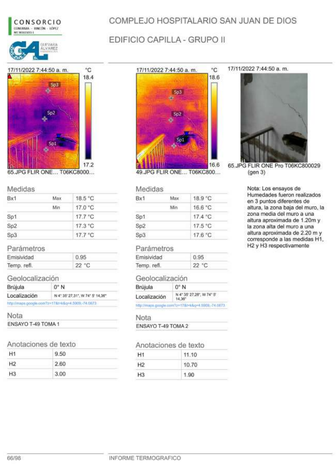
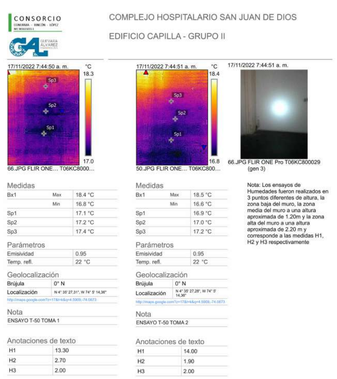
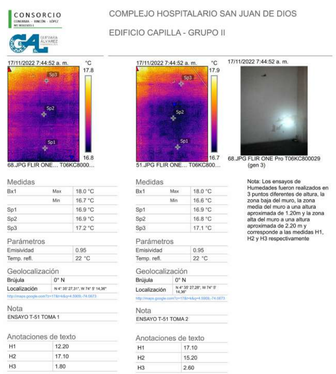
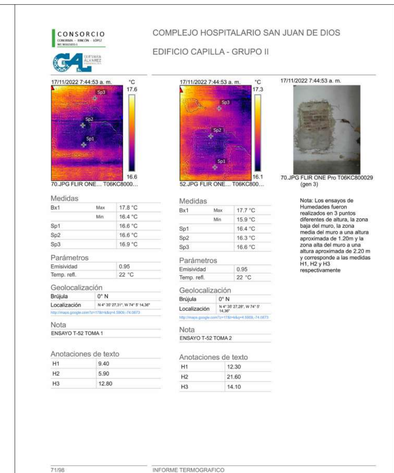
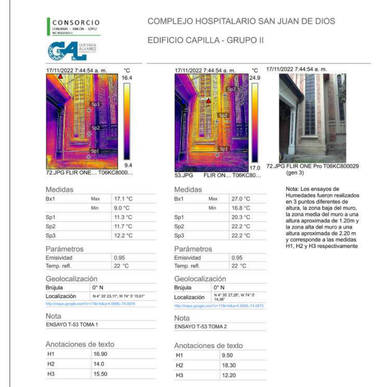
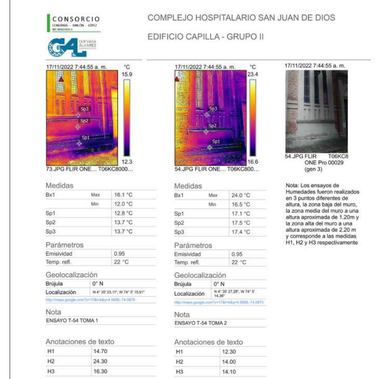
Nivel	Imagen de tipo	Comentarios de tipo	Modelo
Nivel 2		H46	T46
Nivel 2		H47	T47
Nivel 2		H48	T48

Nivel	Imagen de tipo	Comentarios de tipo	Modelo
Nivel 2		H49	T49
Nivel 2		H50	T50
Nivel 2		H51	T51

Nivel	Imagen de tipo	Comentarios de tipo	Modelo
Nivel 2		H52	T52
Nivel 1		H53	T53
Nivel 1		H54	T54

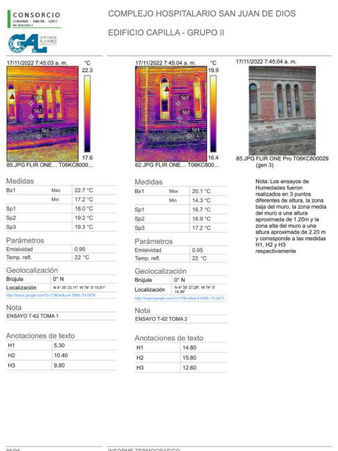
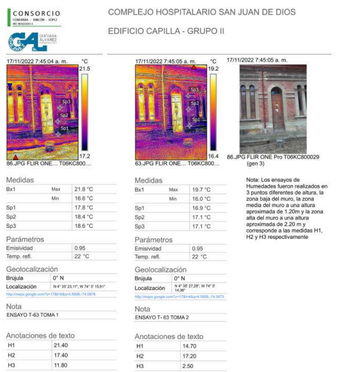
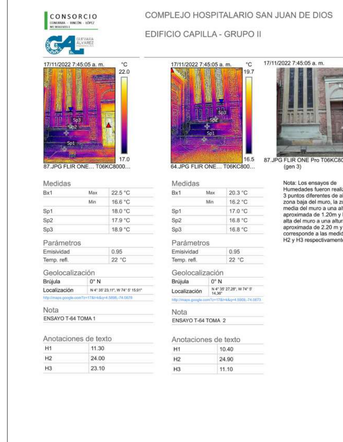
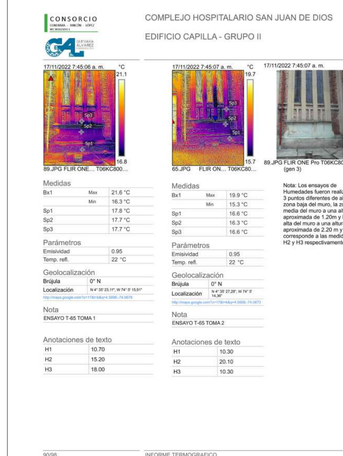
TABLA DE TERMOGRAFIAS Y HUMEDADES			
Nivel	Imagen de tipo	Comentarios de tipo	Modelo
Nivel 1		H61	T61
Nivel 1		H62	T62
Nivel 1		H63	T63

TABLA DE TERMOGRAFIAS Y HUMEDADES			
Nivel	Imagen de tipo	Comentarios de tipo	Modelo
Nivel 1		H64	T64
Nivel 1		H65	T65
