COMPLEJO HOSPITALARIO SAN JUAN DE DIOS

Realizar los estudios técnicos y proyectos de restauración de los Edificios Capilla - Convento y Jardín Infantil los cuales hacen parte del Complejo Hospitalario San Juan de Dios de Bogotá

CONVENTO

PISO 1 y 2 - HUMEDADES Y TERMOGRAFIAS

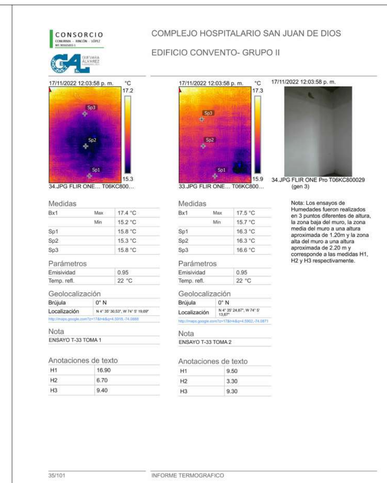
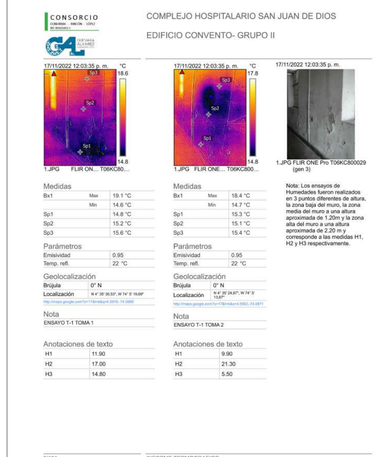
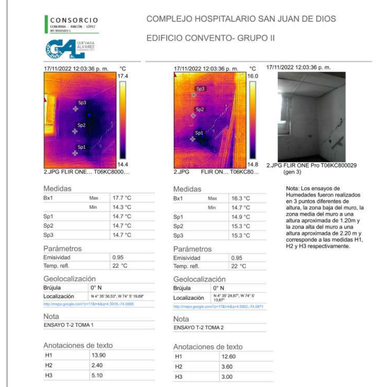
TABLA DE HUMEDADES Y TERMOGRAFIAS			
Nivel	Imagen de tipo	Modelo	Comentarios de tipo
Nivel 1			H33
Nivel 1		T1	H1
Nivel 1		T2	H2

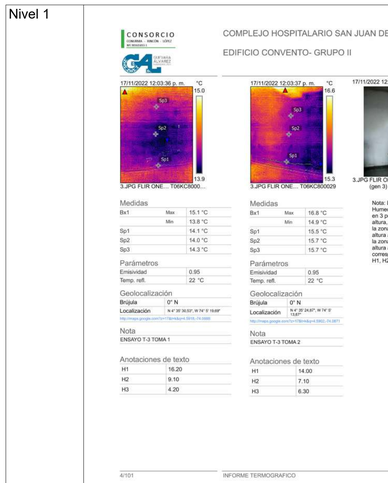
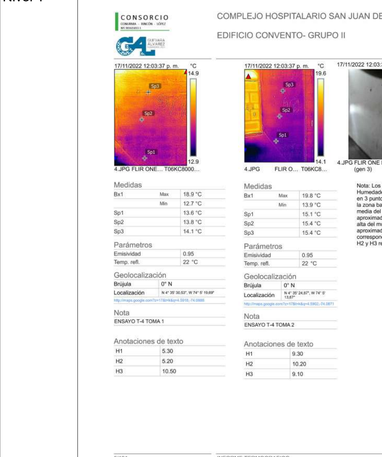
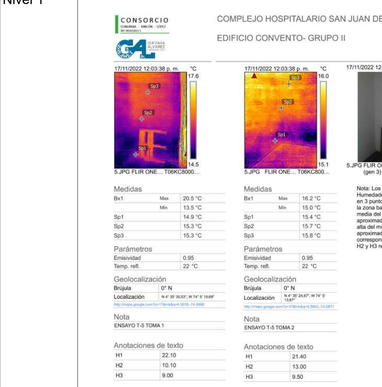
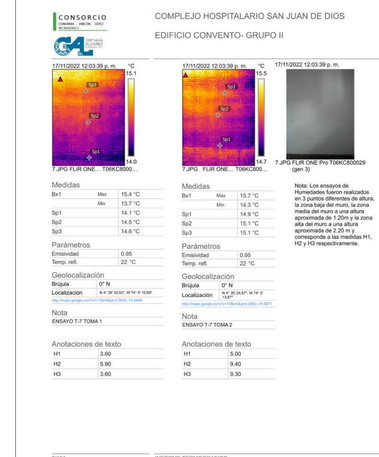
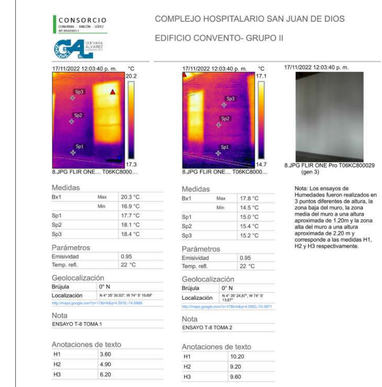
TABLA DE HUMEDADES Y TERMOGRAFIAS			
Nivel	Imagen de tipo	Modelo	Comentarios de tipo
Nivel 1		T3	H3
Nivel 1		T4	H4
Nivel 1		T5	H5

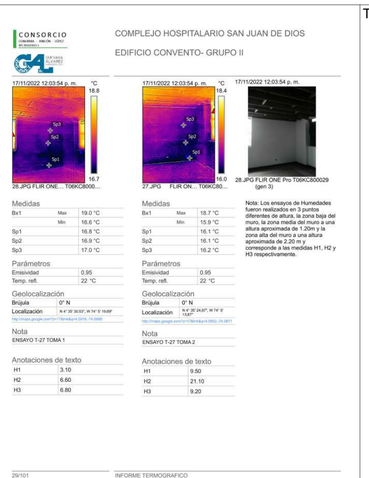
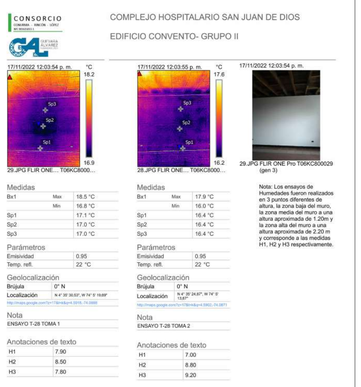
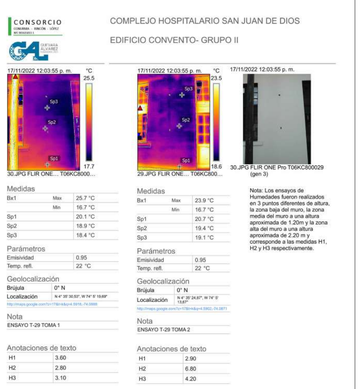
Nivel	Imagen de tipo	Modelo	Comentarios de tipo
Nivel 1		T27	H27
Nivel 1		T28	H28
Nivel 1		T29	H29

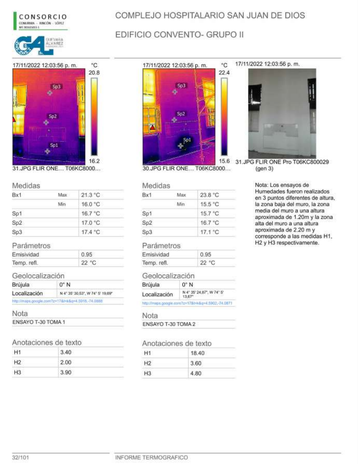
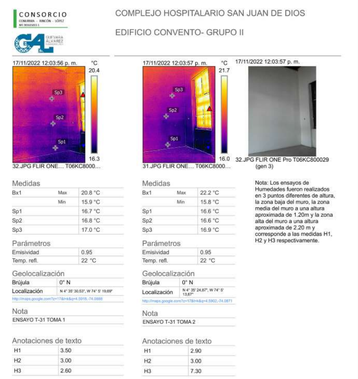
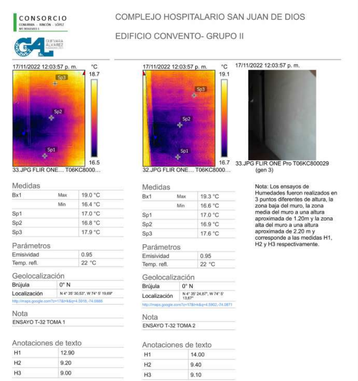
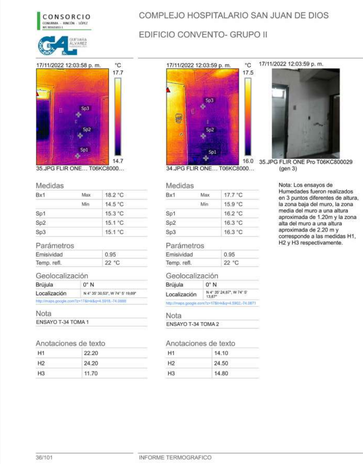
Nivel	Imagen de tipo	Modelo	Comentarios de tipo
Nivel 1		T30	H30
Nivel 1		T31	H31
Nivel 1		T32	H32

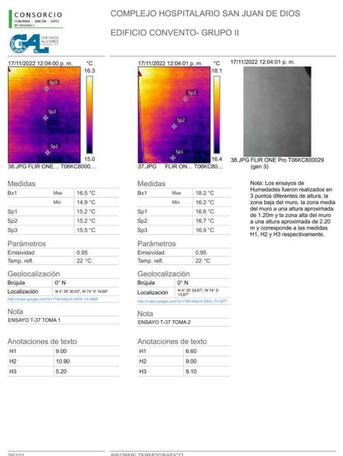
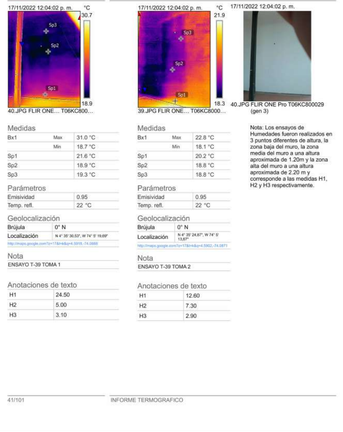
TABLA DE HUMEDADES Y TERMOGRAFIAS			
Nivel	Imagen de tipo	Modelo	Comentarios de tipo
Nivel 1		T37	H37
Nivel 1		T38	H38
Nivel 1		T39	H39

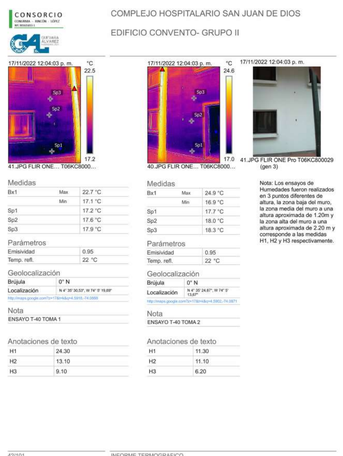
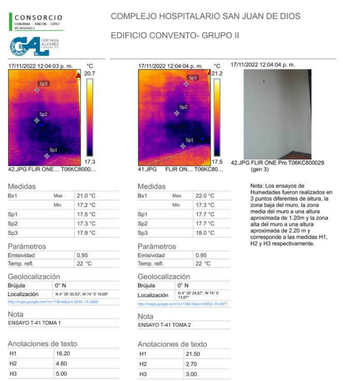
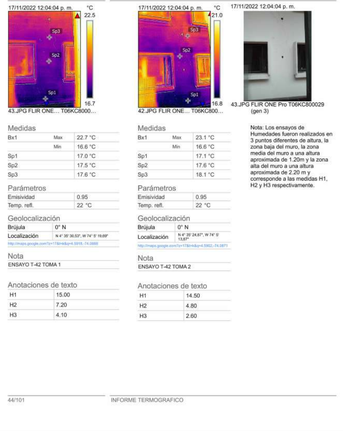
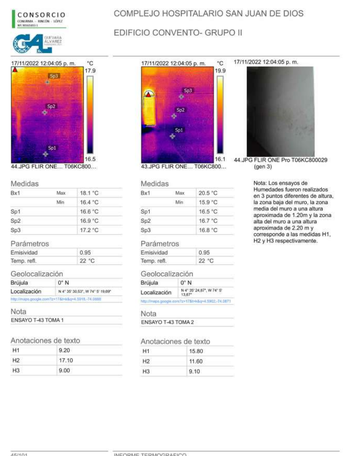
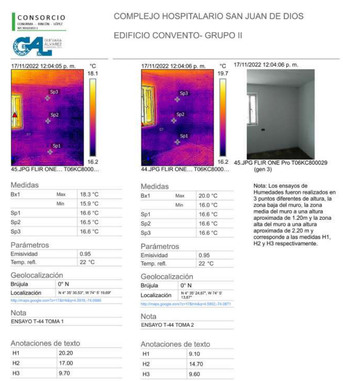
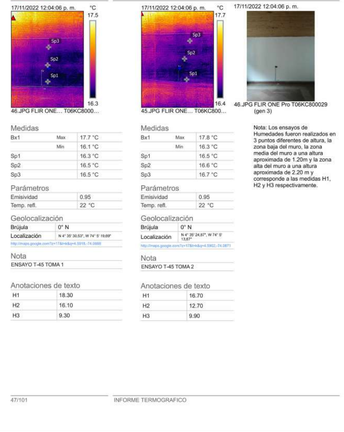
TABLA DE HUMEDADES Y TERMOGRAFIAS			
Nivel	Imagen de tipo	Modelo	Comentarios de tipo
Nivel 1		T40	H40
Nivel 1		T41	H41
Nivel 1		T42	H42

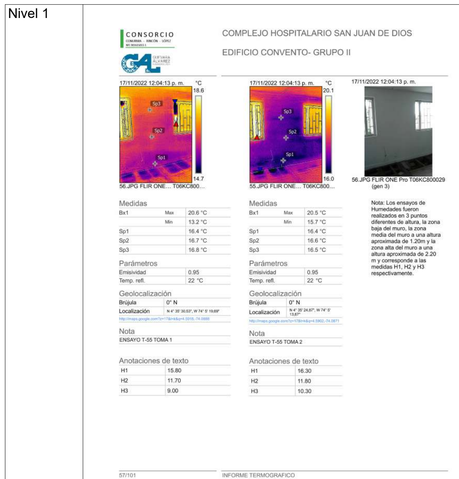
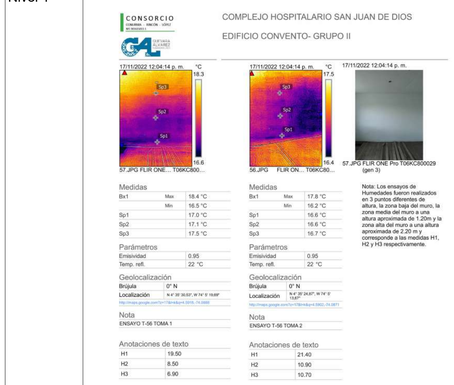
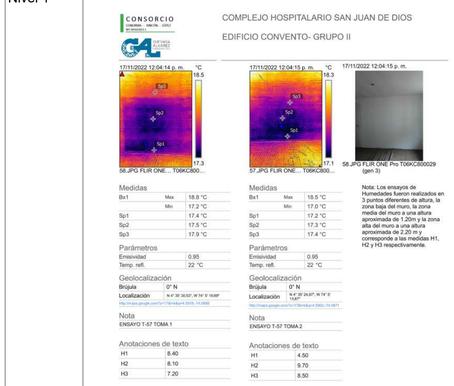
Nivel	Imagen de tipo	Modelo	Comentarios de tipo
Nivel 1		T55	H55
Nivel 1		T56	H56
Nivel 1		T57	H57

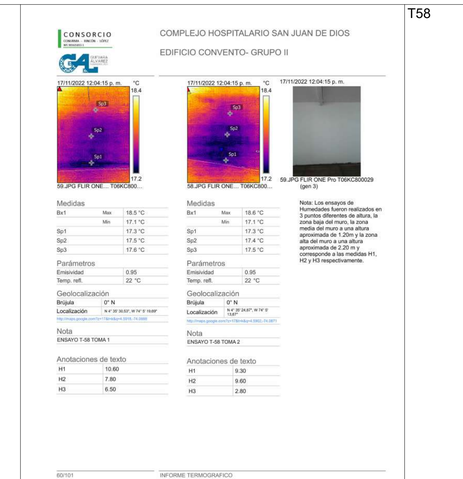
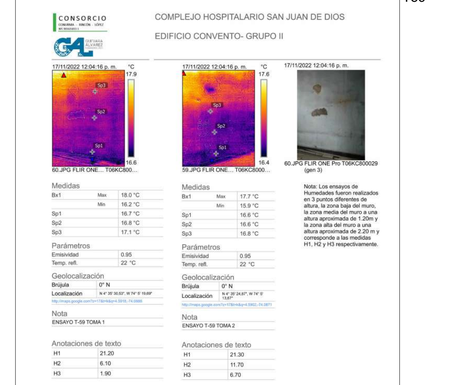
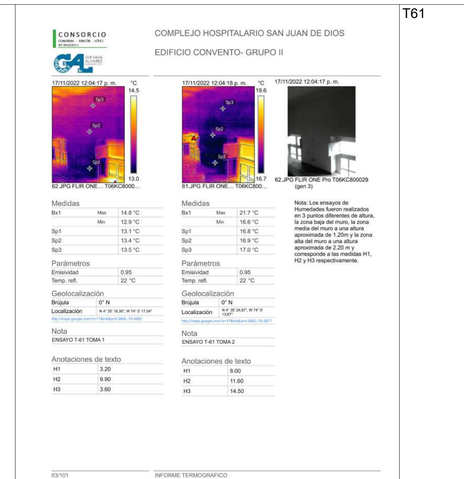
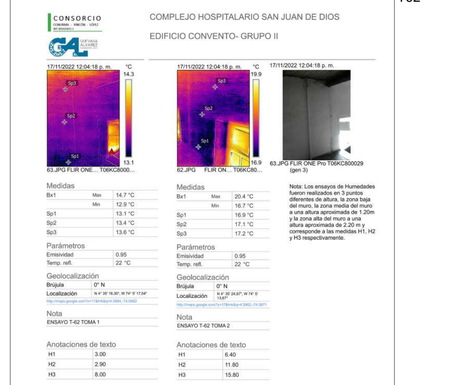
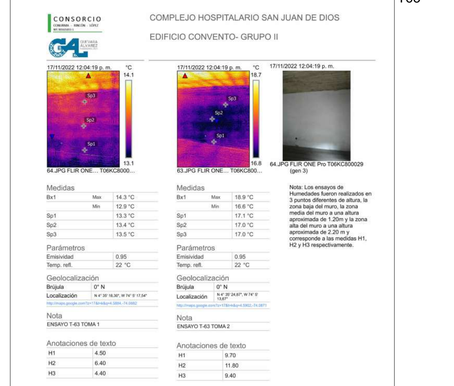
Nivel	Imagen de tipo	Modelo	Comentarios de tipo
Nivel 1		T58	H58
Nivel 1		T59	H59
Nivel 1		T60	H60

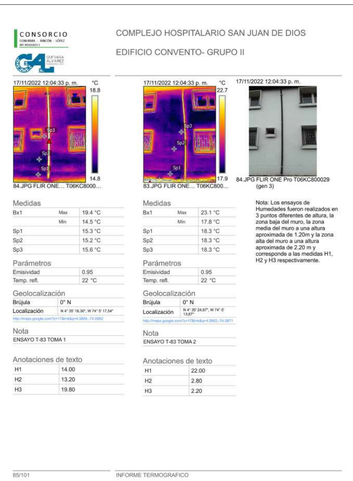
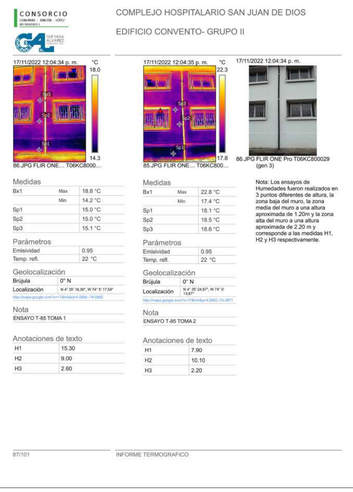
Nivel	Imagen de tipo	Modelo	Comentarios de tipo
Nivel 1		T83	H83
Nivel 1		T84	H84
Nivel 1		T85	H85

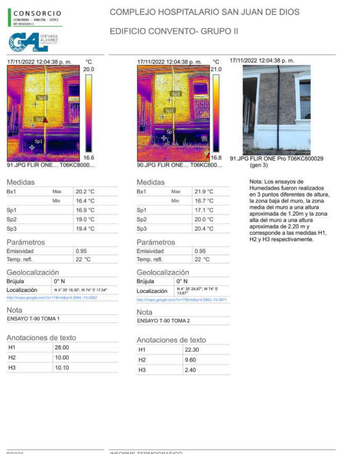
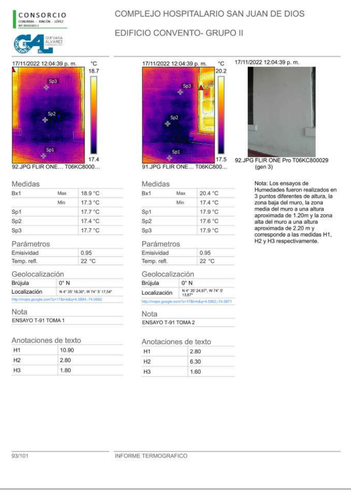
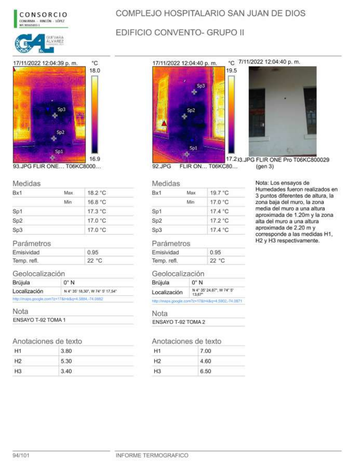
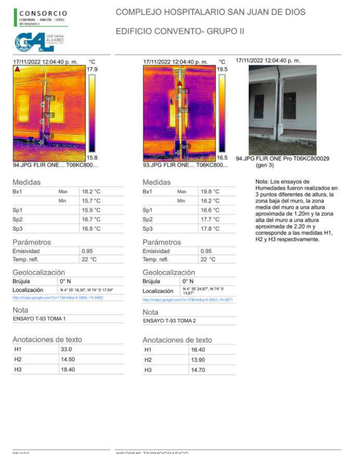
Nivel	Imagen de tipo	Modelo	Comentarios de tipo
Nivel 1		T89	H89
Nivel 1		T90	H90
Nivel 1		T91	H91
