COMPLEJO HOSPITALARIO SAN JUAN DE DIOS

Realizar los estudios técnicos y proyectos de restauración de los Edificios Inmunológico, San Roque y San Jorge los cuales hacen parte del Complejo Hospitalario San Juan de Dios de Bogotá

SAN JORGE
TERMOGRAFÍAS Y HUMEDADES PRIMER Y SEGUNDO NIVEL

SAN JORGE
TABLA DE TERMOGRAFIAS Y HUMEDADES

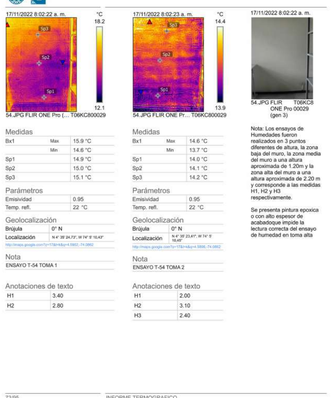
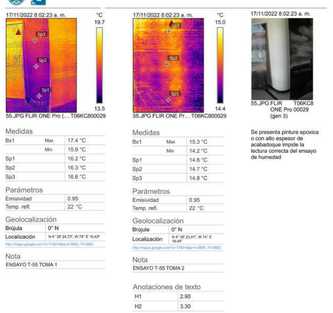
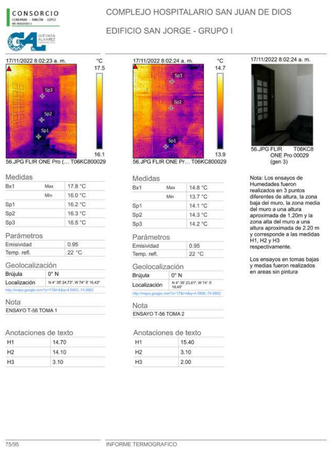
Nivel	Imagen de tipo	Modelo	Comentarios de tipo
Nivel 2		T54	H54
Nivel 2		T55	H55
Nivel 2		T56	H56

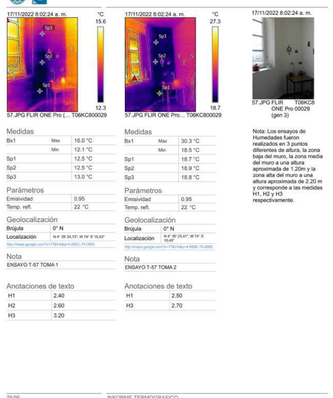
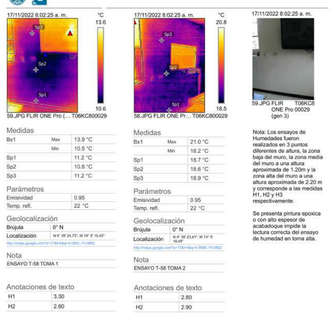
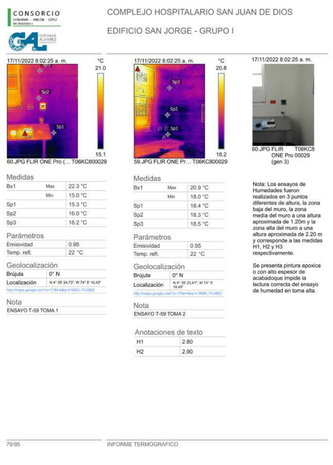
Nivel	Imagen de tipo	Modelo	Comentarios de tipo
Nivel 2		T57	H57
Nivel 2		T58	H58
Nivel 2		T59	H59

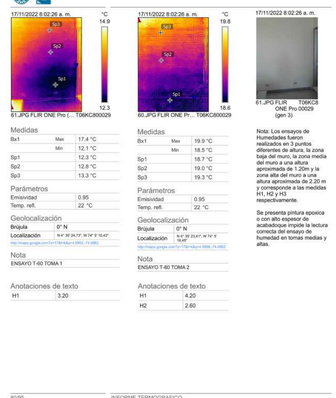
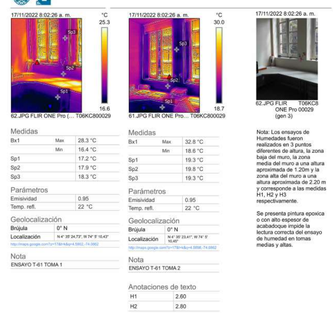
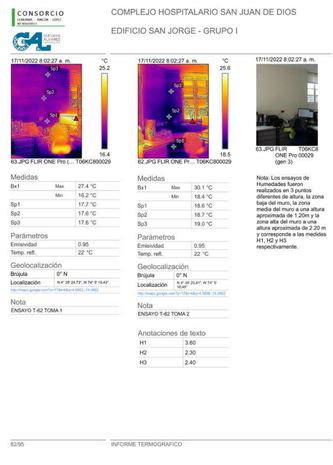
Nivel	Imagen de tipo	Modelo	Comentarios de tipo
Nivel 2		T60	H60
Nivel 2		T61	H61
Nivel 2		T62	H62
