FACTURA ELECTRÓNICA DE VENTA

Razón Social: INGENIERIA HOSPITALARIA INDUSTRIAL MECANICA Y VIAL INGHIMEV LTDA
Nombre Comercial: INGENIERIA HOSPITALARIA INDUSTRIAL MECANICA Y VIAL INGHIMEV LTDA
Nit del Emisor: 804007305
Tipo de Contribuyente: Persona Jurídica
Régimen Fiscal: R-99-PN
Responsabilidad tributaria: 01 - IVA
Actividad Económica: 7112

Nombre o Razón Social: EMPRESA SOCIAL DEL ESTADO HOSPITAL UNIVERSITARIO DE SANTANDER ESE
Tipo de Documento: NIT
Número Documento: 900006037
Tipo de Contribuyente: Persona Jurídica
Régimen fiscal: R-99-PN
Responsabilidad tributaria: ZZ - No aplica

Nro.	Código	Descripción	U/M	Cantidad	Precio unitario	Descuento detalle	Recargo detalle	IMPUESTOS				Precio unitario de venta
								IVA	%	INC	%	
1	Contrato prestacion N0 269 de 2024	EJECUCION DEL CONTRATO N0 269 DE 2024 PRESTACION DE SERVICIOS DE MANTENIMIENTO PREVENTIVO CORRECTIVO Y PINTURA DE LOS MUEBLES DE USO HOSPITALARIO EXISTENTES EN LOS SERVICIOS DE LA ESE HUS EN EL PERIODO DEL 01 AL 31 DE OCTUBRE DE 2024	NIU	1,00	$ 33.620.000,00	$ 0,00	$ 0,00	$ 6.387.800,00	19.00			$ 33.620.000,00

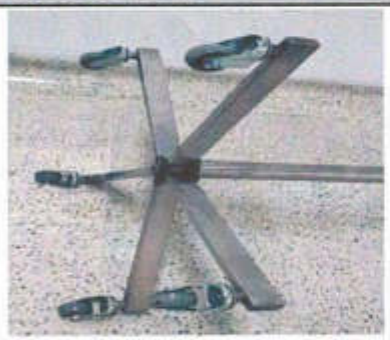
Atril con daño en base, soportes rotos, presenta oxidacion en cuerpo y base, soportes de base y ruedas. El atril requiere reparar base con soldadura para acero inoxidable, y restauracion en cuerpo y base para retirar e oxido y requiere pulimento de todo el atril mas cambio completo de ruedas.

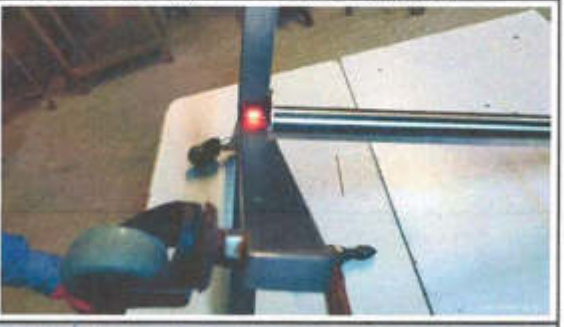
Equipo:	Atril sencillo	**No Inventario:**	40261
Modelo:	N/T	**Serie:**	N/T
Marca :	N/T	**Ubicación:**	Bodega Piso 3

Atril con daño en base, soportes rotos, presenta oxidacion en cuerpo y base, soportes de base y ruedas. El atril requiere reparar base con soldadura para acero inoxidable, y restauracion en cuerpo y base para retirar e oxido y requiere pulimento de todo el atril mas cambio completo de ruedas.

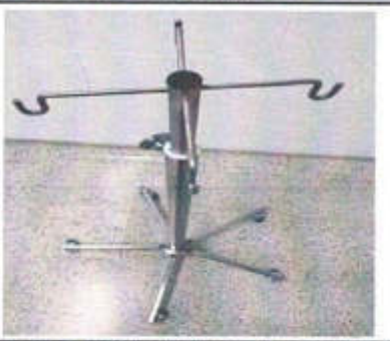
Atril con daño en base, soportes rotos, presenta oxidacion en cuerpo y base, soportes de base y ruedas. El atril requiere reparar base con soldadura para acero inoxidable, y restauracion en cuerpo y base para retirar e oxido y requiere pulimento de todo el atril mas cambio completo de ruedas.

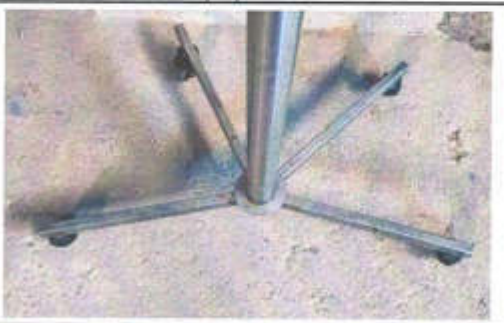
Equipo:	Atril sencillo	**No Inventario:**	40346
Modelo:	N/T	**Serie:**	N/T
Marca :	N/T	**Ubicación:**	Bodega Piso 3

Atril con daño en base, soportes rotos, presenta oxidacion en cuerpo y base, soportes de base y ruedas. El atril requiere reparar base con soldadura para acero inoxidable, y restauracion en cuerpo y base para retirar e oxido y requiere pulimento de todo el atril mas cambio completo de ruedas.
