ALCALDIA MUNICIPAL SABANALARGA DEPARTAMENTO CASANARE INFORME IDENTIFICACIÒN DE LA NECESIDAD	Código:	F-DE-005
		Versión:	1
		Fecha de Actualización:	6/09/2013
		Responsables:	Sec Planeación y OP

TIPO DE INFORME	VISITA TECNICA Y OCULAR
FECHA	1 DE NOVIEMBRE DE 2024

LOCALIZACION	ZONA URBANA Y CENTRO POBLADOS DEL MUNICIPIO DE SABANALARGA
POBLACION AFECTADA	CENTRO POBLADO DE AGUACLARA: 335 CENTRO POBLADO EL SECRETO: 121 CASCO URBANO: 2029

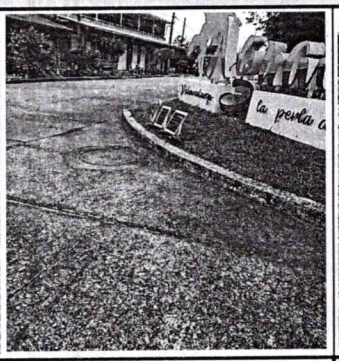
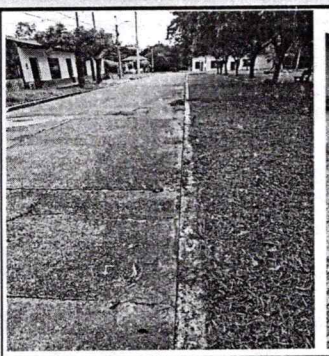
FOTO N° 1 Bordillo de confinamiento parque principal Centro Poblado Aguaclara

Observación No 1 Durante la visita se evidencia que le bordillo que confinamiento del parque principal se encuentra deteriorado, con presencia de lamas y suciedades, la pintura aplicada ya cumplió su vida útil, debido a la exposición a la intemperie, fatiga de los materiales y el trafico al que es expuesto generalmente, de esta manera generando mal aspecto a las infraestructuras.

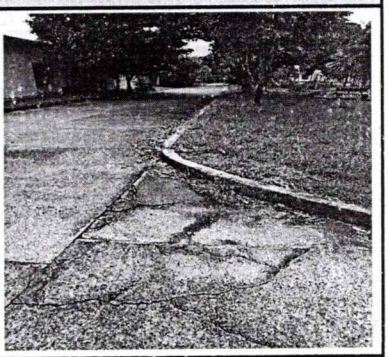
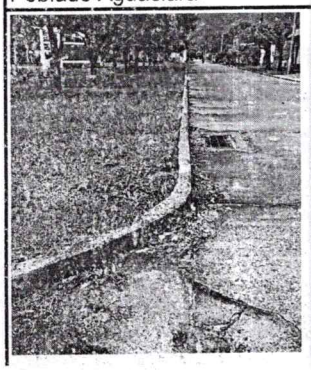
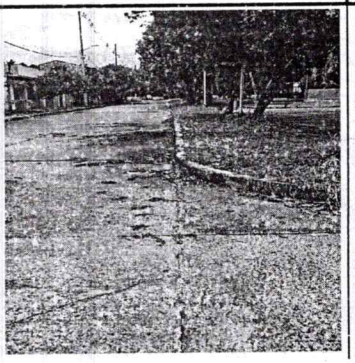
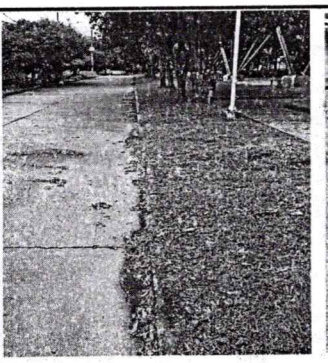
FOTO N° 2: Bordillo de confinamiento parque principal Centro Poblado Aguaclara

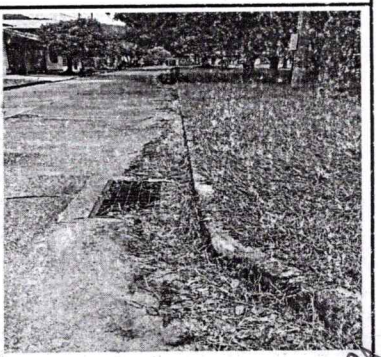
FOTO N° 1 Bordillo de confinamiento parque principal Centro Poblado Aguaclara	FOTO N° 2: A Bordillo de confinamiento parque principal Centro Poblado Aguaclara

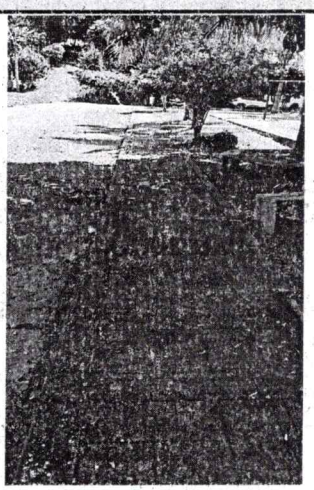
FOTO N° 1 Bordillo de confinamiento parque principal Centro El Secreto

Observación No 2 Durante la visita se evidencia que le bordillo que confinamiento del parque principal se encuentra deteriorado, con presencia de lamas y suciedades, la pintura aplicada ya cumplió su vida útil, debido a la exposición a la intemperie, fatiga de los materiales y el trafico al que es expuesto generalmente, de esta manera generando mal aspecto a las infraestructuras.

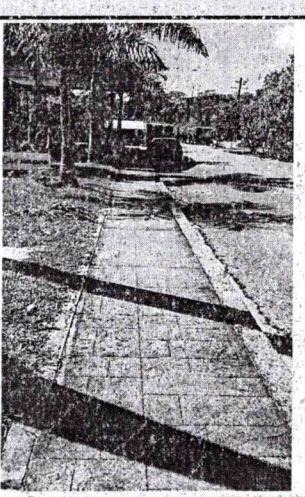
FOTO N° 2: A Bordillo de confinamiento parque principal Centro El Secreto

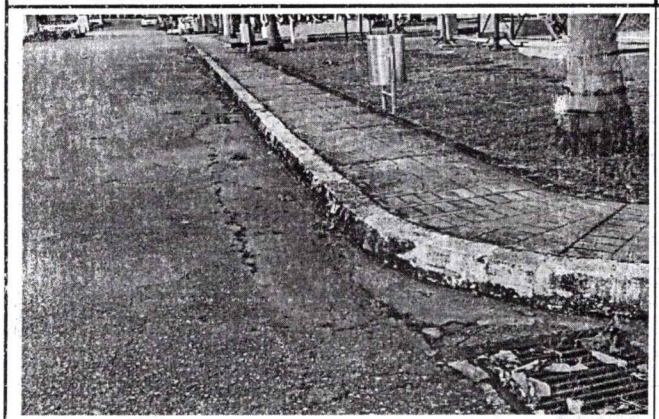
FOTO N° 3 Bordillo de confinamiento parque principal Centro El Secreto

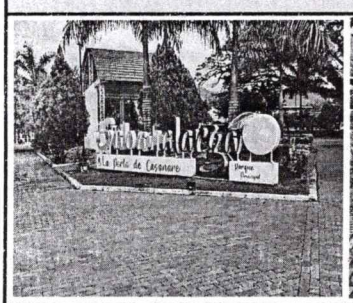
FOTO N° 1 Bordillo de confinamiento del parque principal

Observación No 3 Durante la visita realizada se pudo evidenciar que los bordillos de confinamiento existentes se encuentran deteriorados, con presencia de lamas y suciedades, la pintura aplicada ya cumplió su vida útil, debido a la exposición a la intemperie, fatiga de los materiales y el tráfico al que es expuesto generalmente, de esta manera generando mal aspecto a las infraestructuras, el casco urbano es una de las vitrinas mas grandes que tiene el municipio en los eventos que se realizan los cuales atraen a propios y visitantes, de esta manera se requiere de una intervención que permita mejorar las condiciones físicas de estos espacios.
ALTERNATIVAS DE SOLUCIÓN
Se recomienda priorizar las principales vías a intervenir conforme a los recursos disponibles, para luego contemplar el lavado y la limpieza con el fin de retirar suciedades e impurezas en las franjas de trabajo, esto con el fin de garantizar la adhesión de la pintura y la durabilidad de la misma, posteriormente se recomienda la aplicación de pintura como mínimo a una mano con el fin de conseguir un acabado uniforme en las franjas intervenidas, con esto consiguiendo embellecer las principales vías de los centros poblados y casco urbano, que permita la atracción y afianzamiento del turismo en el municipio.

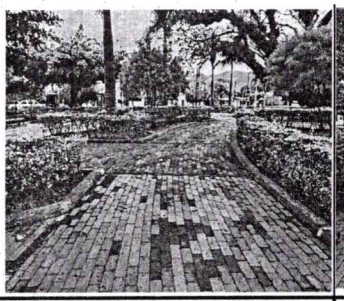
FOTO N° 3 Bordillo de confinamiento del parque principal

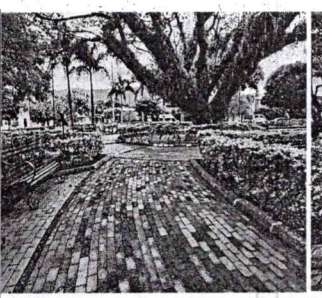
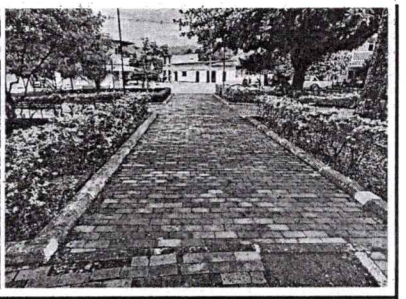
FOTO N° 4: Bordillo de confinamiento del parque principal

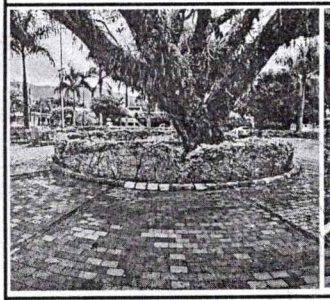
FOTO N° 5 Bordillo de confinamiento del parque principal

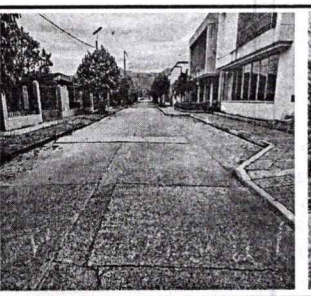
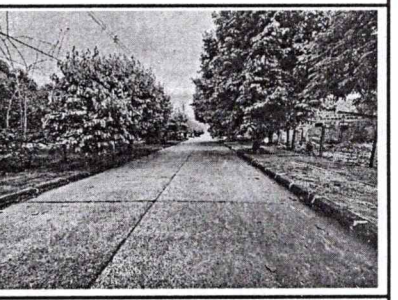
FOTO N° 6: Bordillo de confinamiento principales calles y carreras del casco urbano

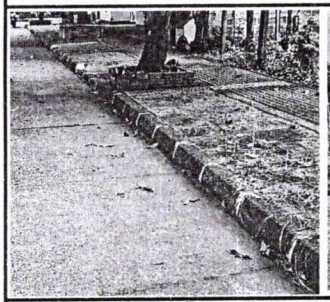
FOTO N° 7 Bordillo de confinamiento principales calles y carreras del casco urbano

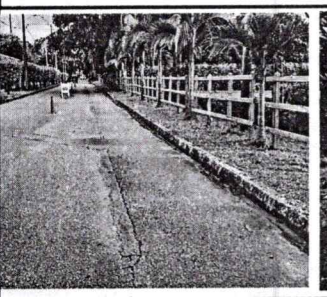
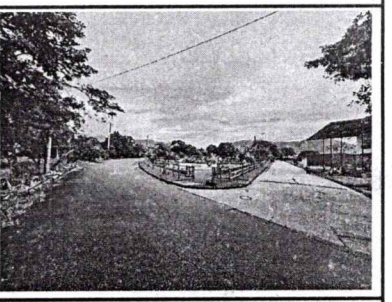
FOTO N° 8: Bordillo de confinamiento principales calles y carreras del casco urbano

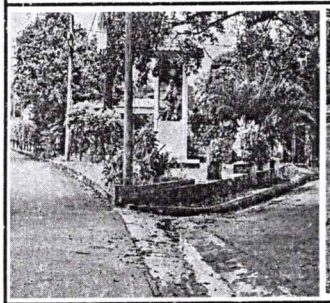
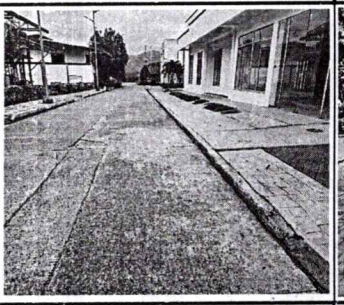
FOTO N° 9 Bordillo de confinamiento principales calles y carreras del casco urbano

FOTO N° 10: Bordillo de confinamiento principales calles y carreras del casco urbano

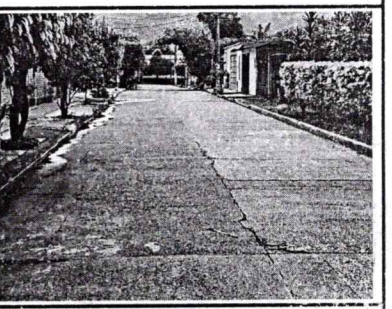
FOTO N° 12: Bordillo de confinamiento principales calles y carreras del casco urbano
