FUERZA AÉREA COLOMBIANA	Código:	GA-JELOG-FR-325
	ACTA DE VISITA TÉCNICA	Versión N°:	2
		Vigencia:	03-09-2021

Fecha	21 de Noviembre de 2024
Contrato No:	226-00-A-COFAC-DILOS-2024
Contratista:	INDUSTRIAS ERREGE S.A.S
Elemento Inspeccionado:	PALAS BORDADAS OFICIAL CABALLERO Y DAMA. DISTINTIVO DE ESPECIALIDAD TIPO ALA BORDADA. TIRO ESPADA HILO DORADO FAC SEÑORES GENERALES.
NTMD o ET-FAC aplicada	NTMD-0093-A5

Acta visita Técnica:

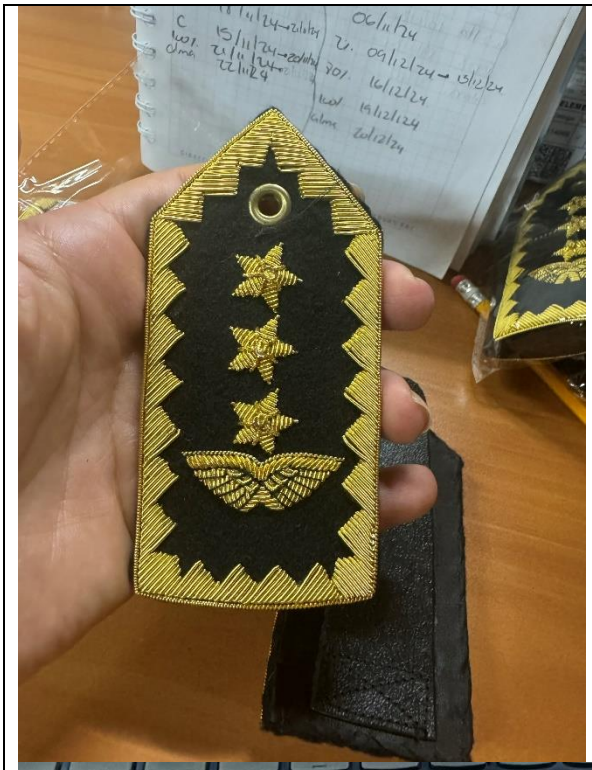
NUMERAL	REQUISITOS	CUMPLE	NO CUMPLE	OBSERVACIONES
3.1	Diseño		X	No Cumple, no tiene blasón, se debe evaluar con el blasón puesto para verificar posición de las alas. Con las medidas no hubo novedad, cumple sus medidas. Las cotas H de la tabla No. 1 de la ET No aplican para este requerimiento

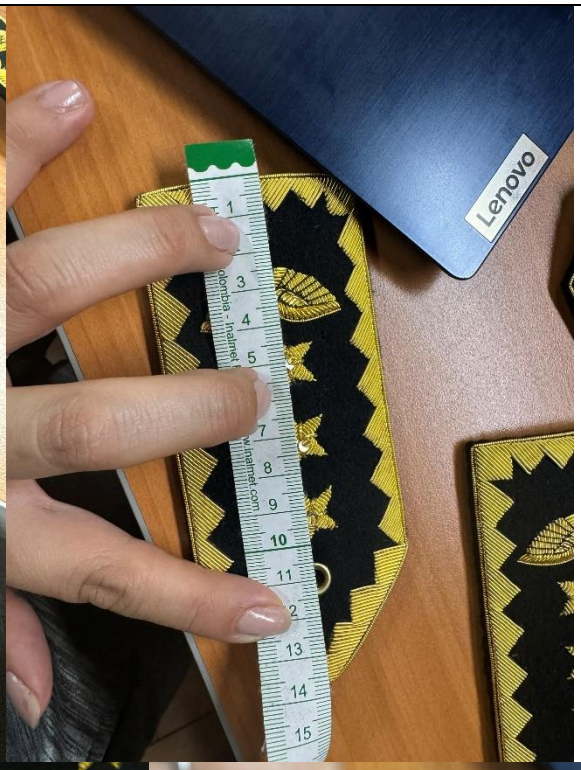
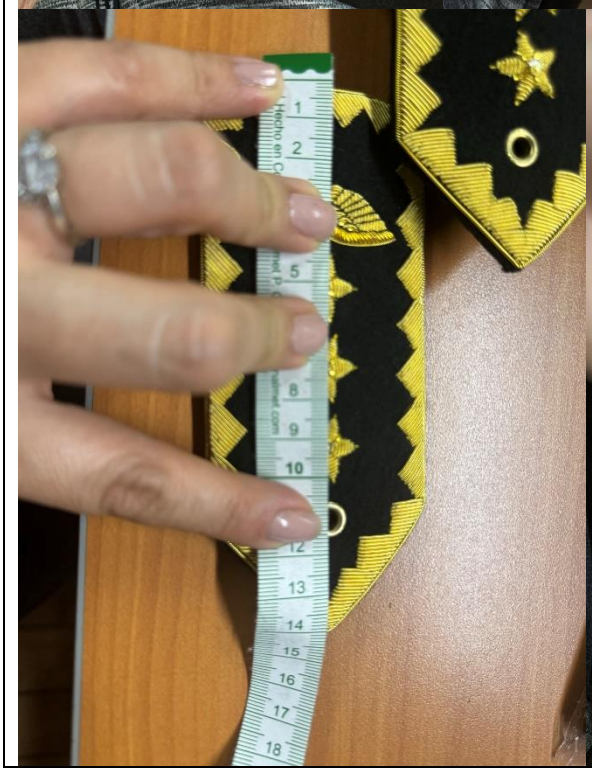
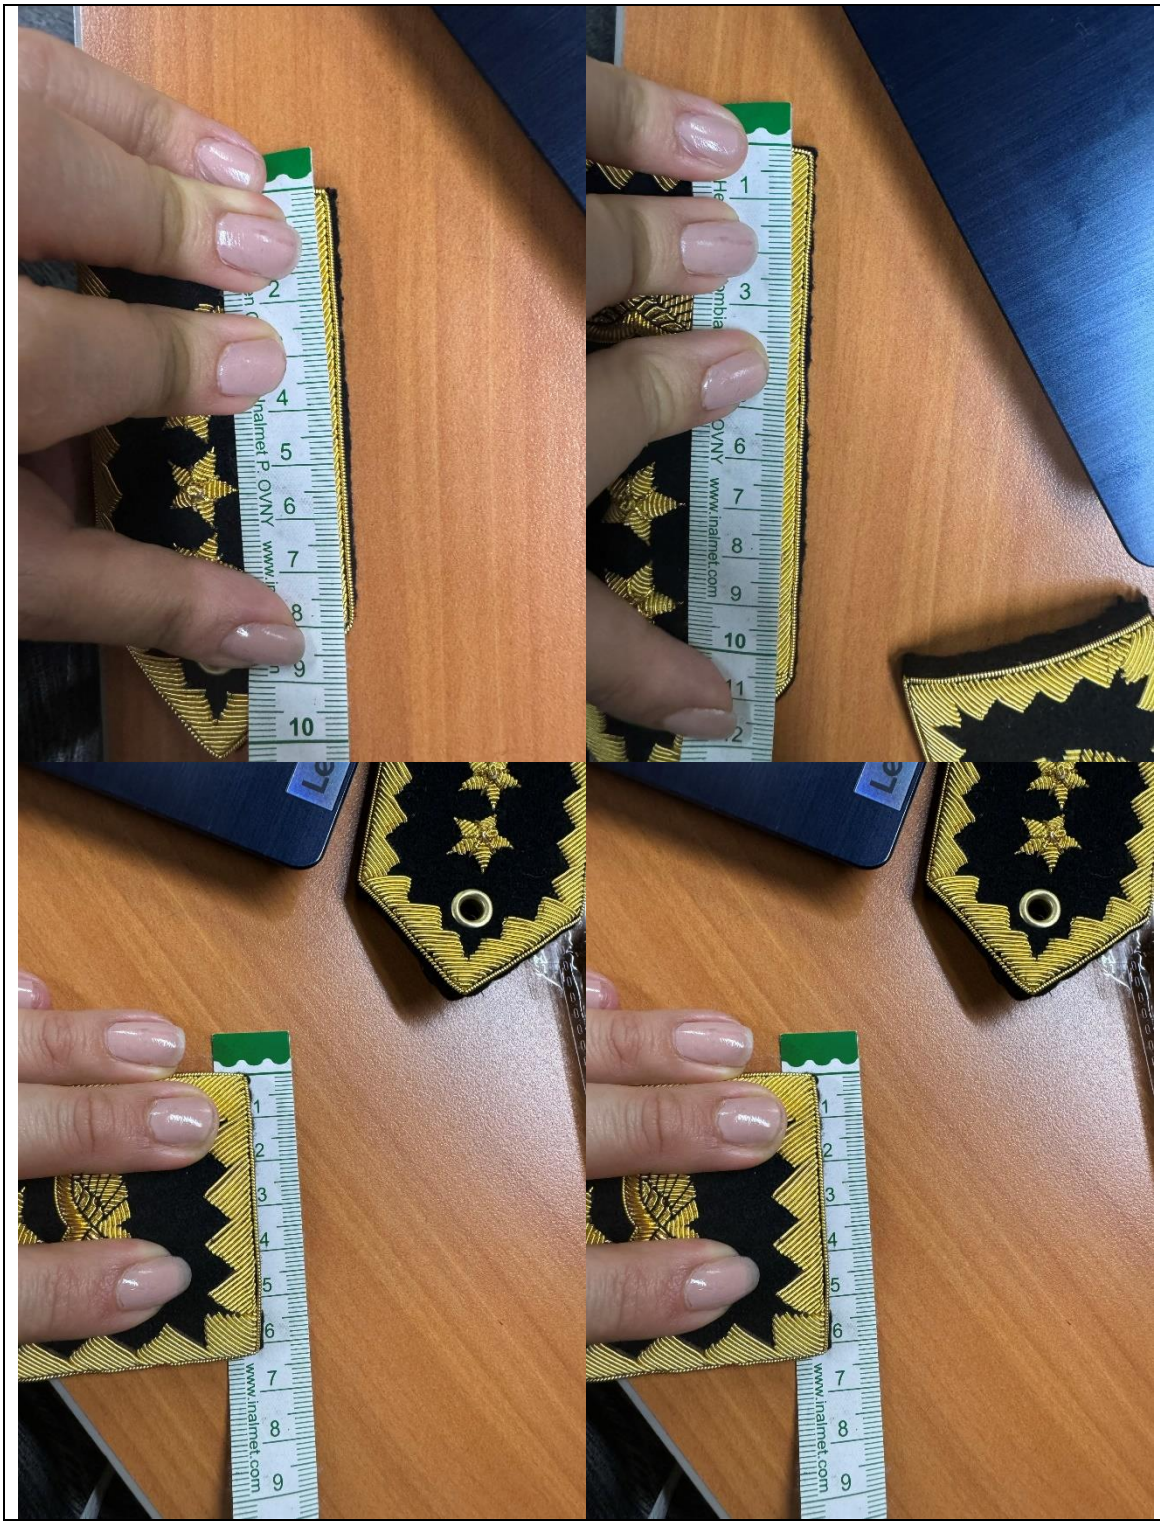
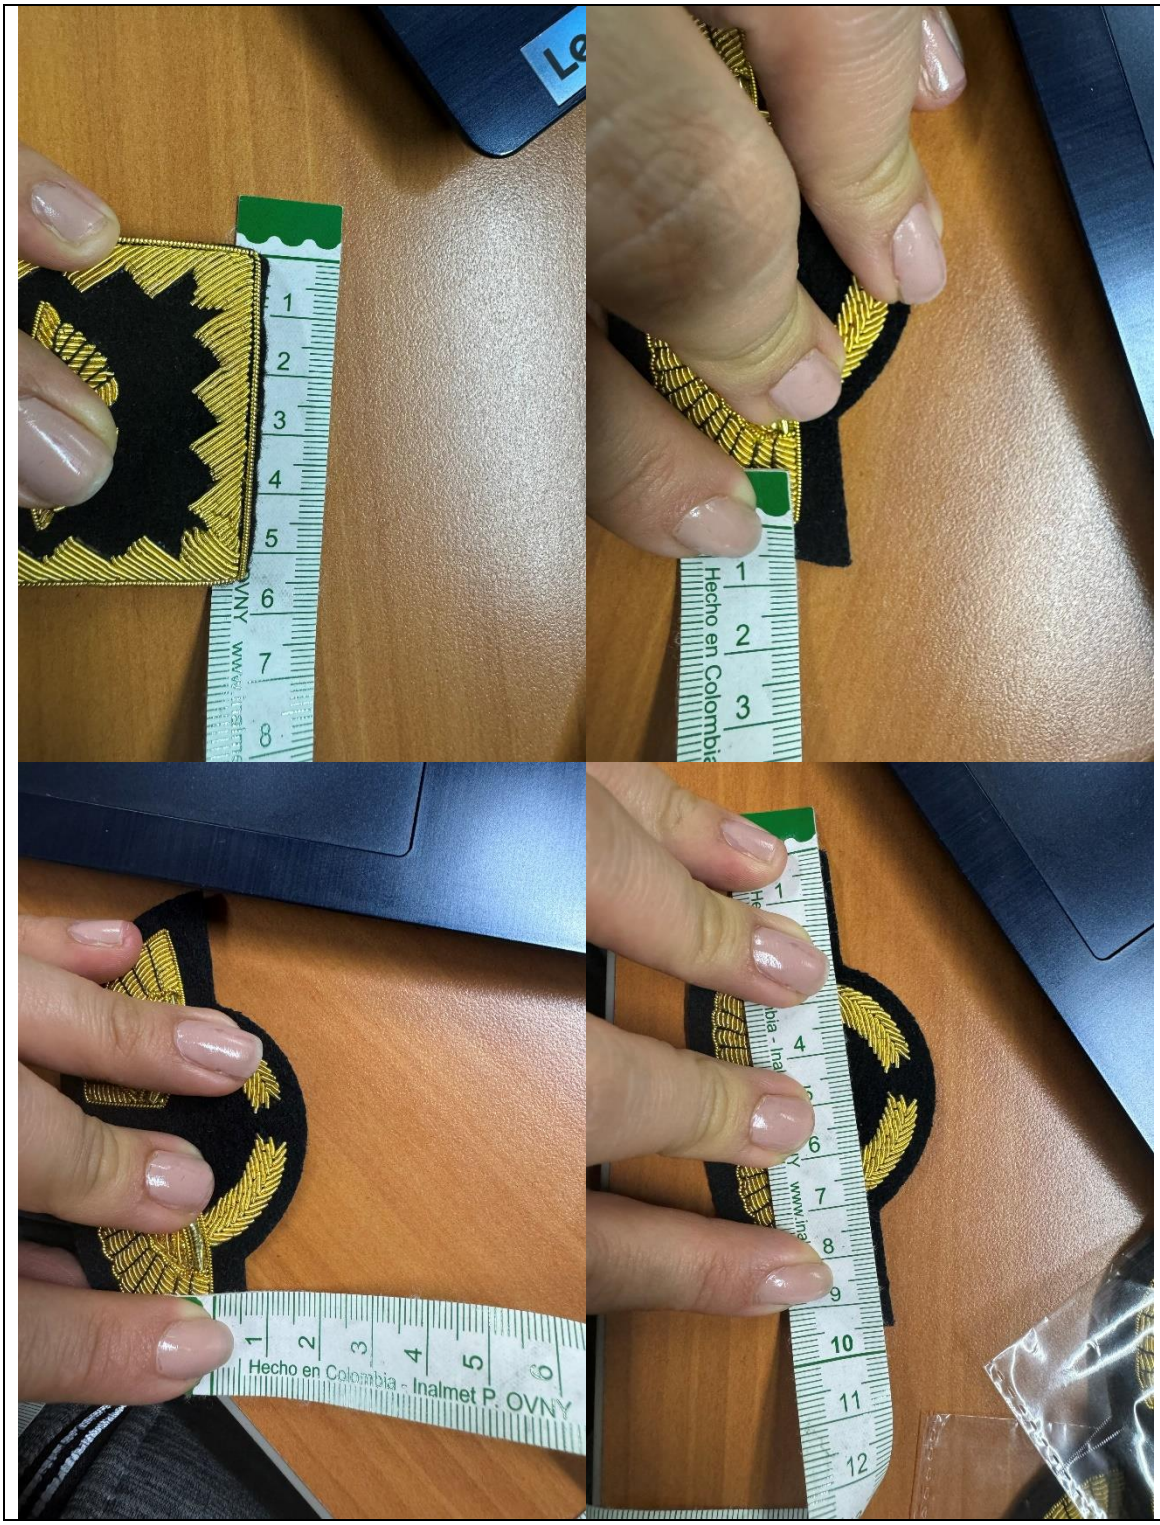
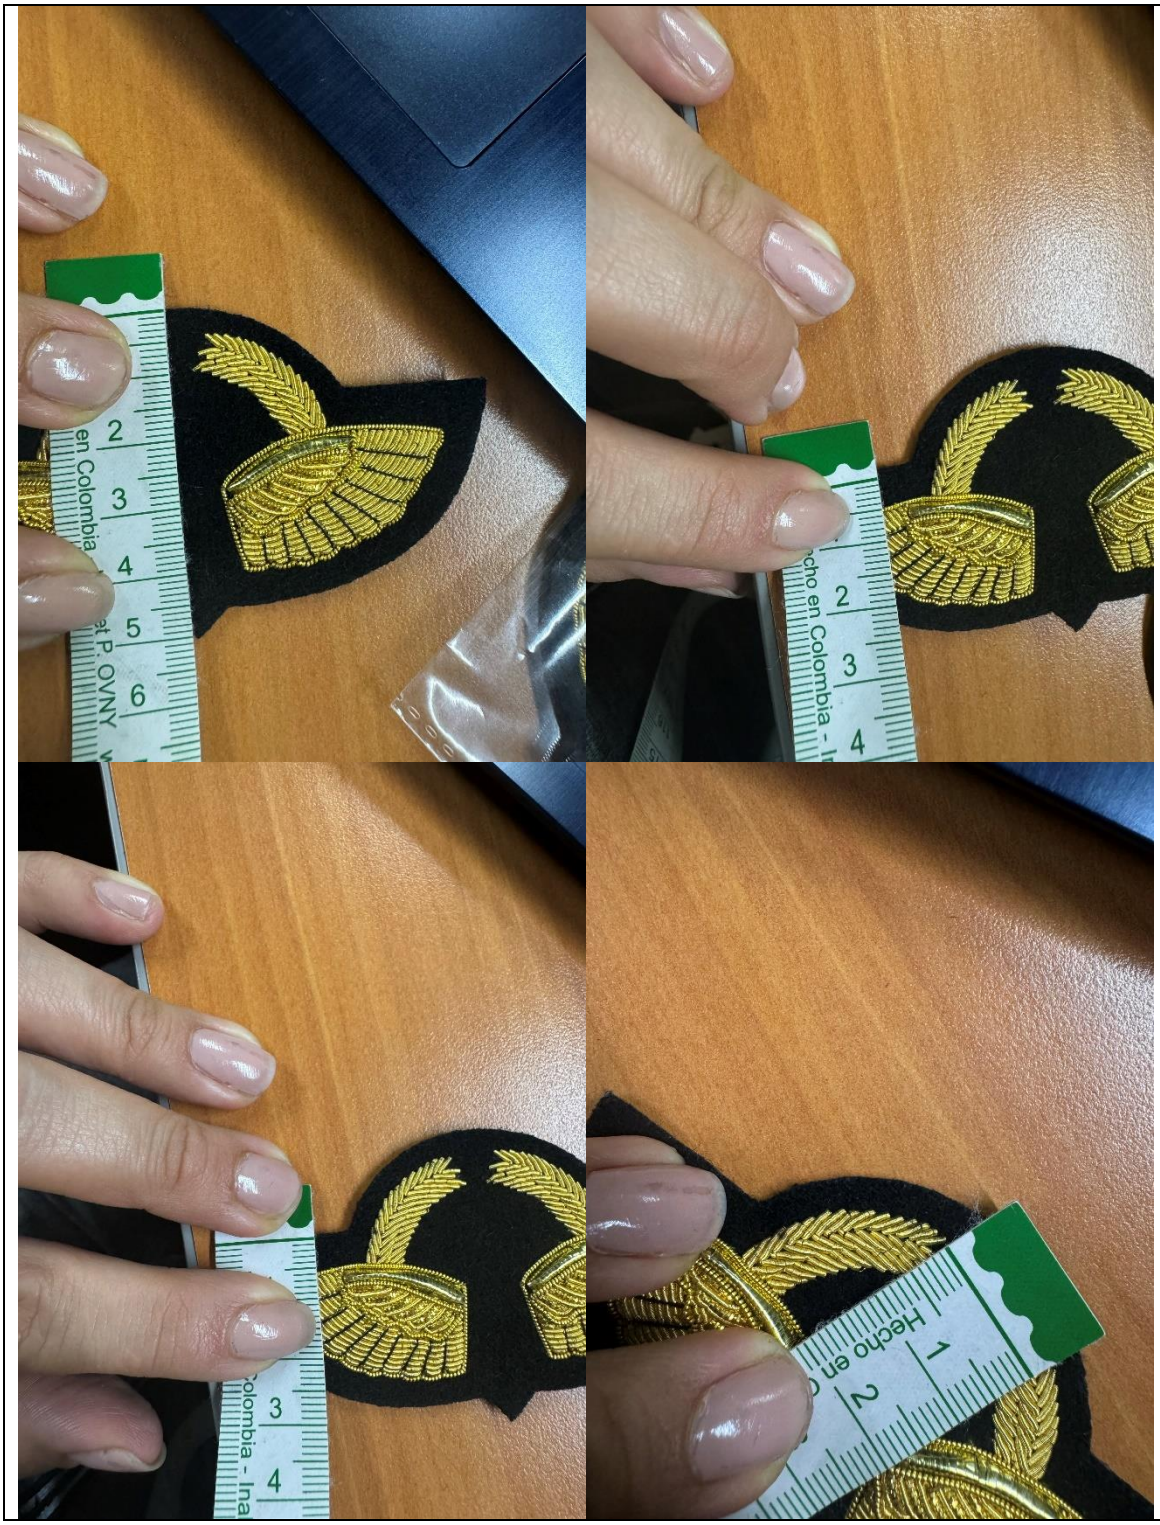
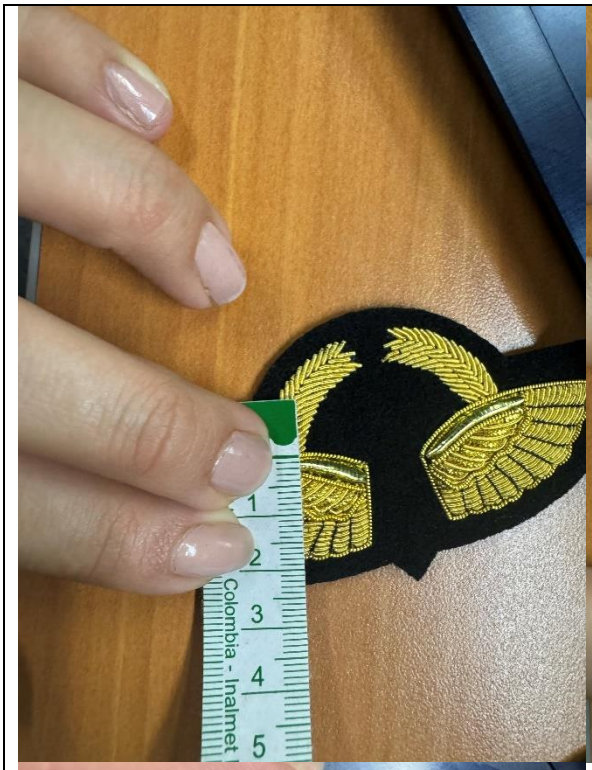
Registro fotográfico.

NUMERAL NTMD o ET-FAC	NUMERO DE LA MUESTRA DEFECTUOSA	DESCRIPCION DEL DEFECTO	CORREGIBLE	
			SI	NO
ET-FAC-046	1 A 5	Las palas no cumplen con el grado de insignia que se pide, físicamente son de grado CT (capitán), pero se pide de grado ST (Subteniente). En medidas cumplen. Se debe cuidar los acabados de los ojetes metálicos y costuras.	X	
ET-FAC-023-01	1 A 5	Los distintivos de especialidad no tienen blasón. En medidas cumplen. Se debe verificar el diseño con el blasón puesto.	X	
ET-FAC-040	1	Para la presente visita no presentan el tiro espada hilo bordada, no se puede evaluar.	X

NUMERAL	REQUISITOS	CUMPLE	NO CUMPLE	OBSERVACIONES
3.1.1	Diseño		X	No Cumple, no son del grado que requiere la entidad. Los acabados de Ojetes no cumplen y sus costuras. Hilos negros del bordado en las alas no lleva, ver imágenes adjuntas.
3.1.2	Bordados	X		Cumple
3.1.3	Lengüeta	X		Cumple

Se evidencia rotulado y empaque: en la información del código QR se debe incluir nombre de la entidad contratante.
