Referencia: **CONTRATO 4151.010.26.1.0745-2024 OBJETO "LOTE 3: REALIZAR OBRAS DE MANTENIMIENTO DE LAS VÍAS DEL DISTRITO ESPECIAL, DEPORTIVO, CULTURAL, TURÍSTICO, EMPRESARIAL Y DE SERVICIOS DE SANTIAGO DE CALI. "**

Asunto: Concepto técnico tramos 62, 70 y 61

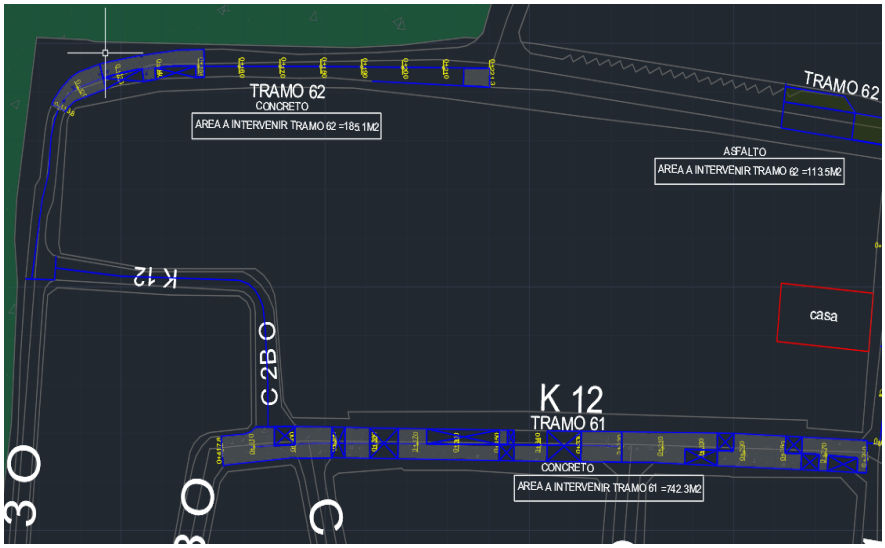
- Alto grado de deterioro de las losas de concreto.
- Condiciones de desnivel que generarían una superficie final que no garantiza el drenaje adecuado, que finalmente puede afectar las viviendas aledañas.
- Características registradas en el material de subbase que no cumple especificaciones.
- Este pavimento de acuerdo con las características observadas probablemente fue construido por auto construcción y las zonas más afectadas deben corresponder a calidades de obra de menor, se evidencia una sectorización de daños muy demarcada por sectores.
- Así mismo las juntas de construcción obedecen a procesos constructivos de baja condición técnica, esto afectaría en forma drástica procesos de reflexión sobre sobrecapas.
- Las losas más afectadas con desprendimientos reflejan agregados de mezcla con sobre tamaños.

Basados en estas observaciones de campo y en los registros de los apiques nuestra empresa recomienda a la entidad modificar el tipo de mantenimiento preventivo establecido contractualmente y recomienda como intervención la remoción y reemplazo de las losas de concreto más deterioradas, las cuales se evidencian claramente en el terreno y fueron demarcadas en sito.
