DIAGNOSTICO MANTENIMIENTO DE PARQUES Y ESCENARIOS

FECHA DE VISITA	DIAGNOSTICO REALIZADO POR	NOMBRE PARQUE O ESCENARIO
19/01/2024	Marcela Carolina Perez	CIUDAD KENNEDY ORIENTAL SUPERMANZANA 16

CÓDIGO	DIRECCIÓN	LOCALIDAD
08-017	TV 78HBIS 41G 31 S	Kennedy

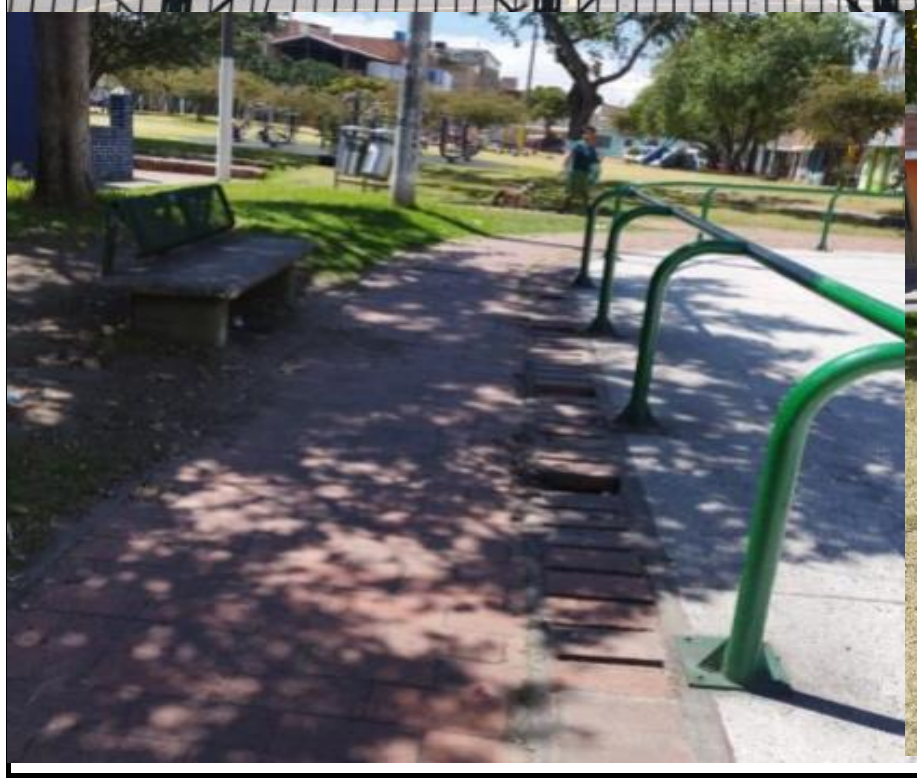
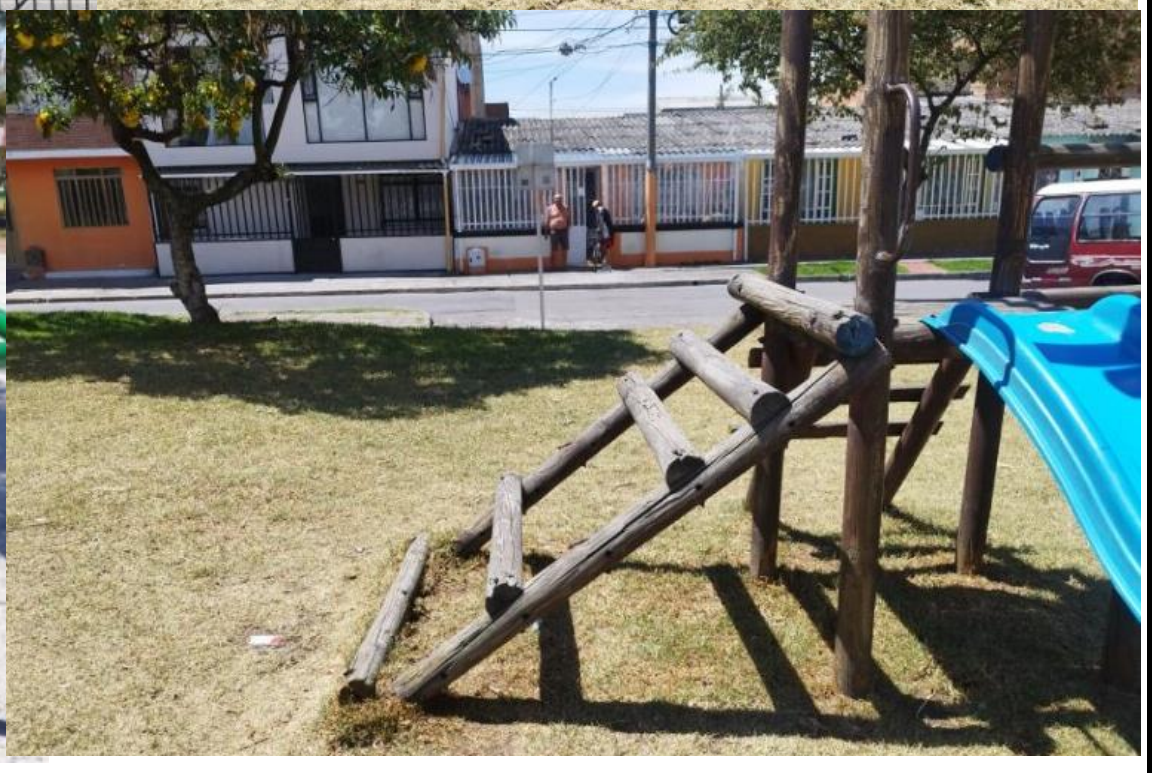
DE ACUERDO A VISITA REALIZADA EN LA FECHA DEL INFORME EN HORAS DE LA MAÑANA, EL PARQUE EN MENCION TIENE DOS CANCHAS, UNA DE FUTBOL Y OTRA MULTIPLE. SE REALIZA UN ANÁLISIS DE VIABILIDAD PARA INCLUIR UN GIMNASIO AL AIRE LIBRE Y/O MODULOS INFANTILES NUEVOS E INCLUYENTES. DE IGUAL MANERA SE RECOMIENDA HACER REPOSICION DE LA CARPETA ASFALTICA DE LA CANCHA AFECTADA EN EL PARQUE, ASI COMO REPOSICION DE SENDEROS EN CONCRETO QUE SE ENCUENTRAN CON LOSAS FISURADAS Y FRACTURADAS.
