REPORTE DE SERVICIOS INSTALADOS CONTRATO 187-2024

APARTADÓ
(ALTO BAUDÓ - CHOCÓ)

Noviembre 2024

INFORME DE VISITA DE INSTALACIÓN DE SISTEMA DE TELEMETRÍA, PARA DAR CUMPLIMIENTO AL CONTRATO 187 del 2024

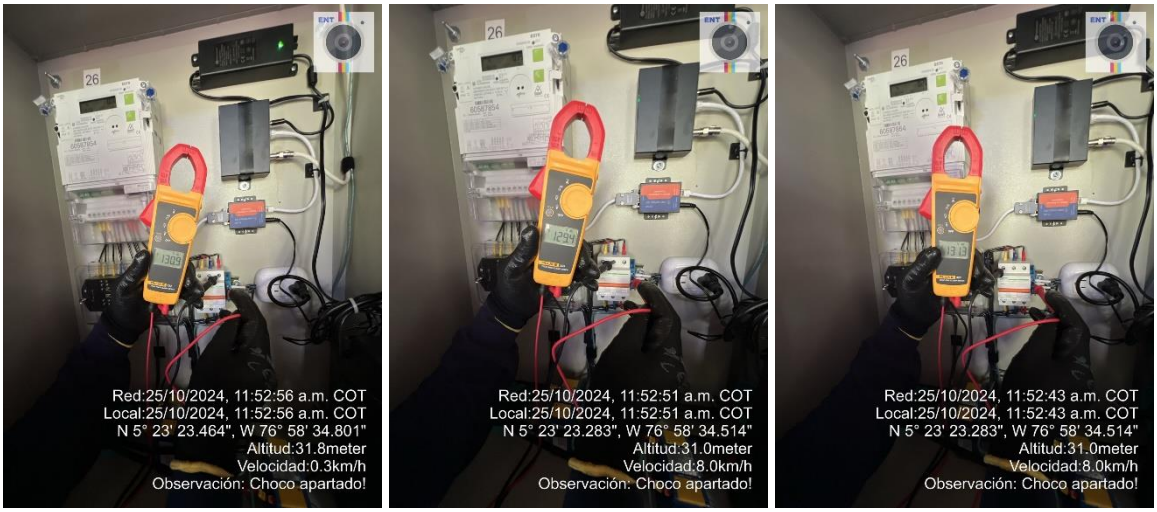
Imagen 11. Puesta a tierra

La instalación del sistema de puesta tierra se compone por tres varillas de cobre, protección contra sobrecargas, disponiendo como lugar de instalación una zona exterior a la construcción donde se ubica la central de generación.

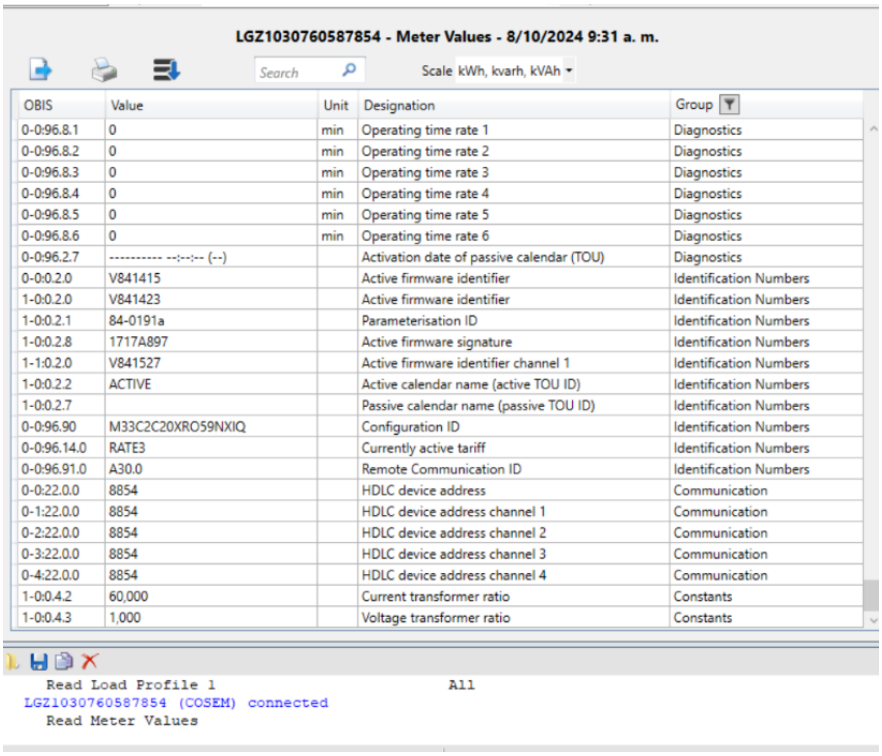
Imagen 14. Configuración del medidor

Relación de Transformación
CT: 300/5 = 60

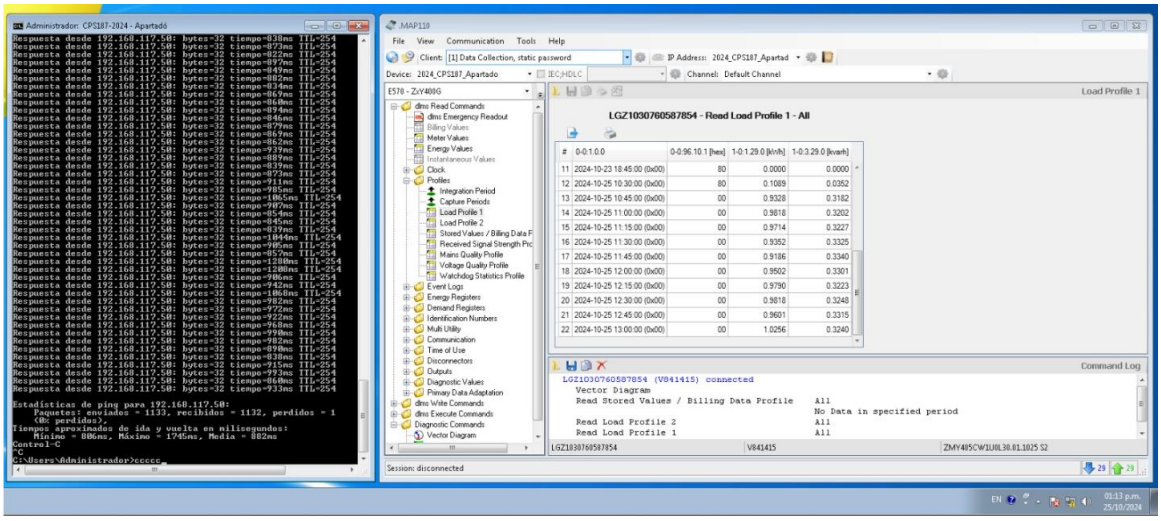
Imagen 15. Prueba de telemetría

Se realiza montaje de los equipos y se procede a realizar una descarga de datos del medidor para verificar que se encuentra configurado correctamente y se obtienen datos reales.

Se puede extraer de manera remota mediante la plataforma, la información solicitada por el IPSE, en dicha prueba se puede validar las cadenas de medición, toma de datos y comunicación en conjunto.

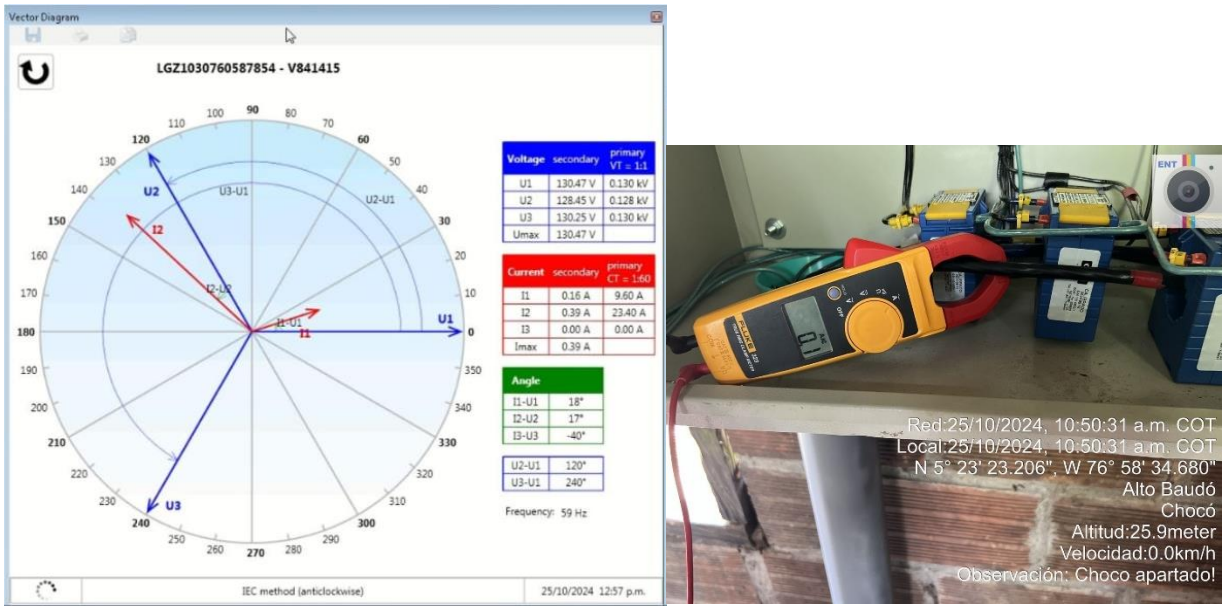
Imagen 33. Diagrama Fasorial

Nota: Se evidencia en sitio que no hay carga sobre la línea 3, por tal motivo no registra corriente en el diagrama.
