REPORTE DE SERVICIOS INSTALADOS CONTRATO 187-2024

BELLA CECILIA
(CHOCÓ – ALTO BAUDÓ)

Noviembre 2024

INFORME DE VISITA DE INSTALACIÓN DE SISTEMA DE TELEMETRÍA, PARA DAR CUMPLIMIENTO AL CONTRATO 187 del 2024

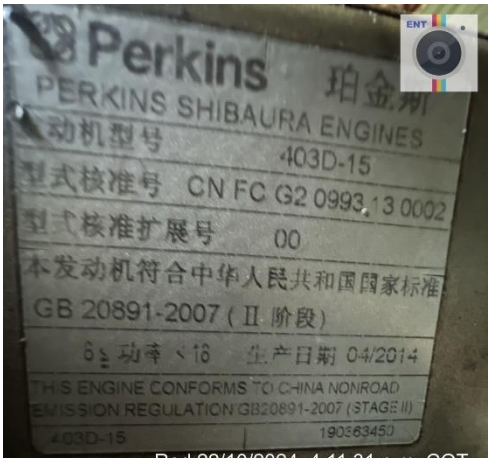
Imagen 5. Grupo Electrógeno

En la central de generación se encuentra instalado actualmente un grupo electrógeno a Diesel sobre el que relacionamos las características, se adjuntan las placas:

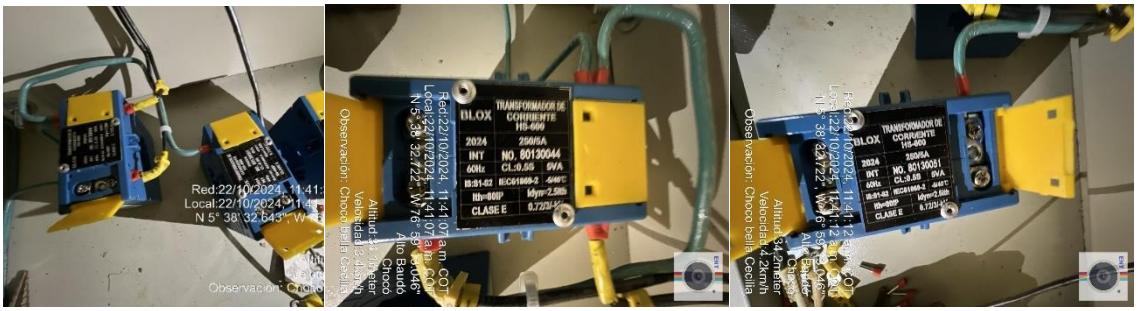
Imagen 8. Placa características de CT´s

TRANSFORMADORES DE CORRIENTE				
MARCA	MODELO	RELACION	CLASE	SERIAL
BLOX	HS600	250/5A	0,5S	80130044
BLOX	HS600	250/5A	0,5S	80130051

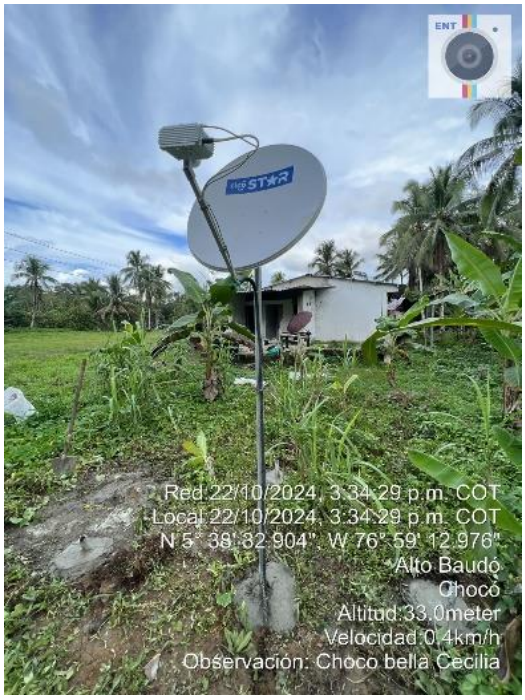
Imagen 9. Antena

Dentro del sistema de comunicación se instaló una antena de 0.90 m, un modem satelital, LNB. Se realiza proceso de verificación donde se ubica la antena.

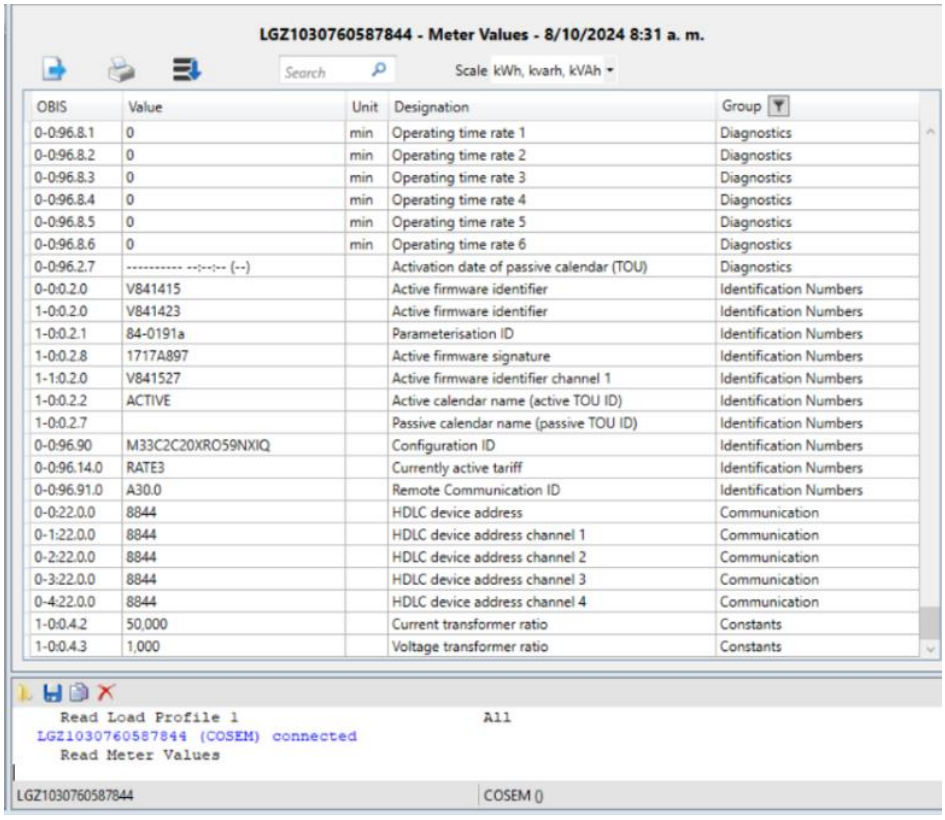
Imagen 14. Configuración del medidor

Relación de Transformación
CT: 250/5 = 50

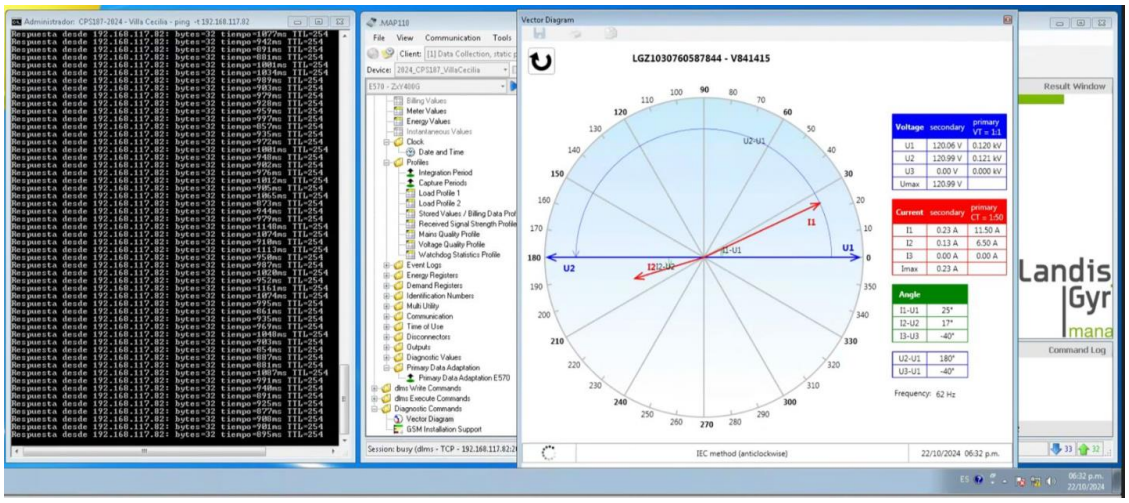
Imagen 15. Prueba de telemetría

Se realiza montaje de los equipos y se procede a realizar una descarga de datos del medidor para verificar que se encuentra configurado correctamente y se obtienen datos reales.

Se puede extraer de manera remota mediante la plataforma, la información solicitada por el IPSE, en dicha prueba se puede validar las cadenas de medición, toma de datos y comunicación en conjunto.

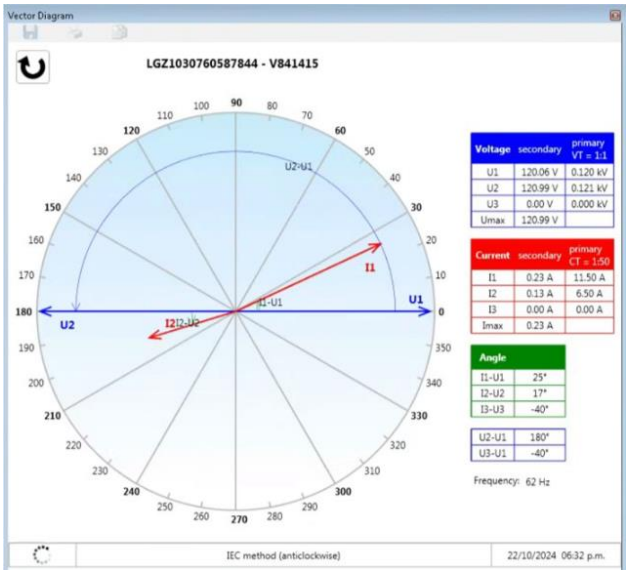
Imagen 31. Diagrama Fasorial

Nota: El comportamiento del diagrama fasorial es conforme a las condiciones operativas de la planta, el desplazamiento de 120° corresponde a una fuente de alimentación trifásica, en este caso se trabaja en bifásica. El desfase y desbalance de la corriente corresponde a la conexión de la carga en su operación normal, ya que durante la instalación del grupo de medida no se modificó las cargas y/o tableros de distribución. Se recomienda una modernización del grupo electrógeno para la generación y de esta forma garantizar el suministro y la correcta operación para la comunidad
