# INFORME VISITA *IN SITU* EDS COMISIÓN DE BOLÍVAR - ATLÁNTICO

**MINISTERIO DE MINAS Y ENERGÍA - MME**

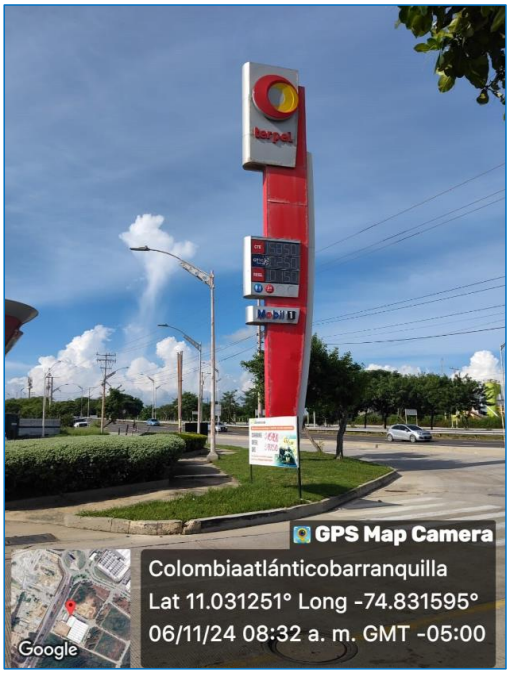
- El canal perimetral no cuenta con las dimensiones legalmente requeridas.
- No cuenta con rejilla de canal perimetral legalmente requeridas.

Que el canal perimetral no cumple con las dimensiones establecidas y no cuenta con rejilla.

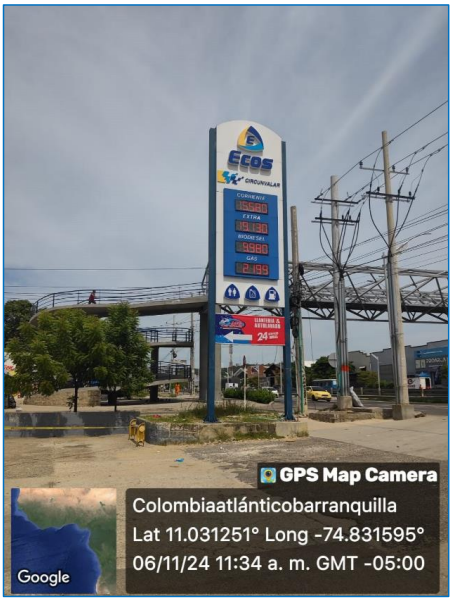
- El canal perimetral no cuenta con las dimensiones legalmente requeridas.
- No cuenta con rejilla de canal perimetral.
- Tanques de llenado con agua.

- A pesar de que todos los tanques cuenten con un chaflan que sobre sale del piso 3 centímetros las tapas no garantizan la hermeticidad, por lo que no evitan el ingreso de agua escorrentía. El administrador informa que el ingreso de agua se debió al fuerte aguacero que cayo horas antes.
- No se pudieron revisar las trampas de grasa por no contarse en el momento con las herramientas necesarias para destaparlas.

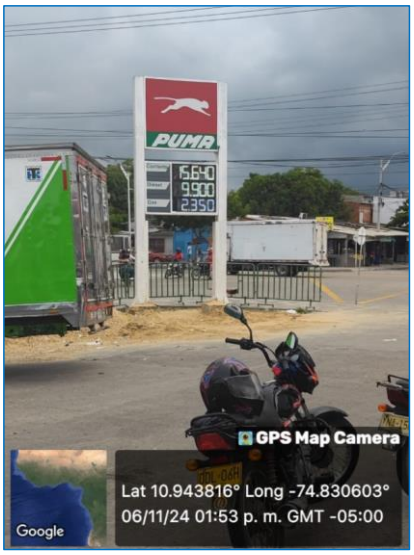
- La EDS no cuenta con canal perimetral alrededor de las islas de llenado.
- Se identifica que las mangueras de las pistolas de las islas se encuentran con teflón.
- Se verificó liquido (agua) en cajas contenedoras de los tanques de llenado.
- No tiene punto de conexión a tierra para el descargue del camión cisterna.
- Se encontró un dispositivo (trozo de PVC) instalado por la administración el cual no permite accionar el botón de parado de emergencia.

Los aspectos más relevantes encontrados en la visita a la EDS en lo relacionado con la estructura son:
La EDS **no** tiene canal perimetral alrededor de las islas de llenado lo que pone en riesgo la seguridad de la estación y del consumidor.

La administración atendió la recomendación que se les dio y retiró del dispositivo que bloqueaba el botón de apagado de emergencia.

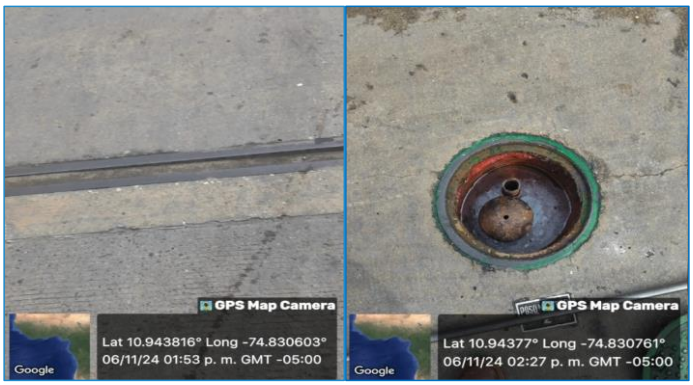
- El canal perimetral no cuenta con las dimensiones reglamentarias.
- No cuenta con rejilla de canal perimetral.
- El botón de parado de emergencia se encuentra dentro de las islas, por lo cual no se cumple con lo establecido en la norma “Cuenta con un dispositivo de parada de emergencia que interrumpa todo el flujo eléctrico a la zona de llenado y almacenamiento ubicado a mínimo 6 metros y máximo 30 metros del eje central del equipo de medición más cercano a la parada de emergencia y deberá estar

identificado, en una zona visible y accesible” Otros dos botones de parada de emergencia que existen no funcionan.

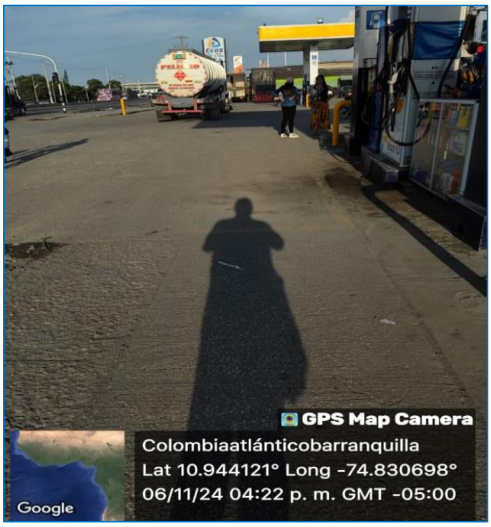
El aspecto más relevante encontrado en la visita a la EDS en lo relacionado con la estructura es que:
El botón de parado de emergencia se encuentra dentro de las islas, por lo cual no se cumple con lo establecido en la norma y se pone en un gran riesgo a los usuarios, así como al personal de la EDS y a la comunidad del sector.
Otros dos botones de parada de emergencia que existen no funcionan.
No fue entregada la documentación requerida en la visita de vigilancia, control y seguimiento.

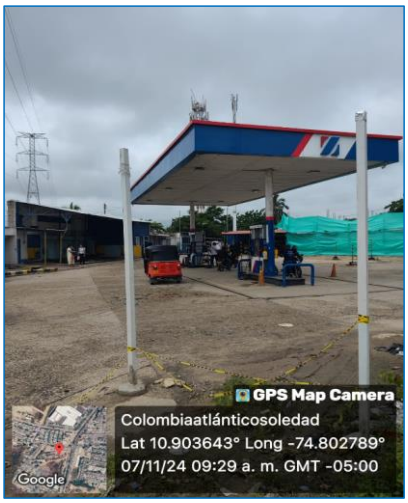
- El canal perimetral no cuenta con las dimensiones legalmente requeridas.
- No cuenta con rejilla de canal perimetral.
- Se encontró una pistola de llenado con fuga de combustible
- Se encontró utilización de teflón la unión de mangueras con la pistola de llenado de combustible
- La zona en donde se encuentran enterrados los tanques y los pozos de monitoreo e inspección es usada por carrotanques y camiones y no se observó polo a tierra en área de llenado.

- Se encontró una pistola de llenado con fuga de combustible
- Se encontró utilización de teflón la unión de mangueras con la pistola de llenado de combustible
- La zona en donde se encuentran enterrados los tanques y los pozos de monitoreo e inspección es usada por carrotanques y camiones y no se observó polo a tierra en área de llenado.

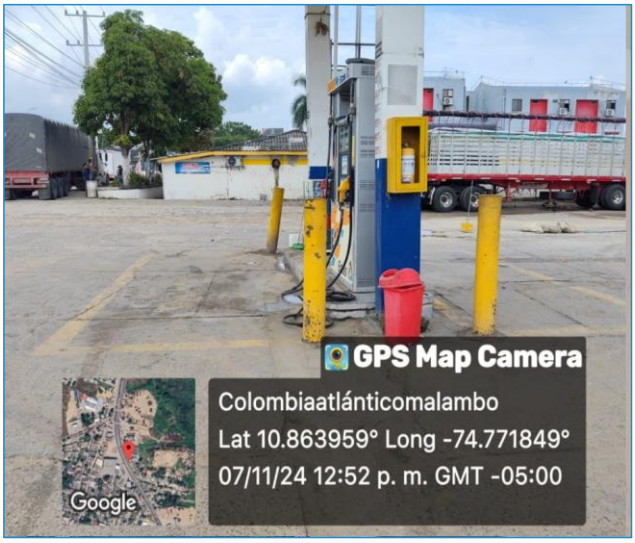
- El canal perimetral no cuenta con las dimensiones ni con las rejillas establecida legalmente requeridas.
- Se verificó que había líquido en cajas contenedoras de los tanques (Por la característica viscosa al parecer se trataría de combustible).
- Las instalaciones eléctricas no están protegidas con tubería Conduit

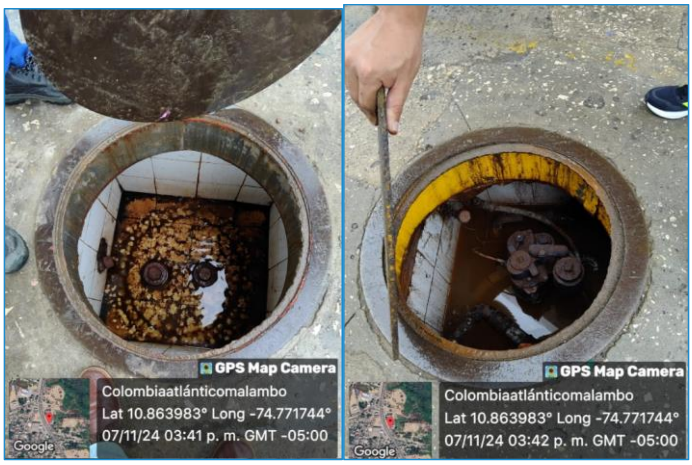
- El canal perimetral no cuenta con las dimensiones ni con las rejillas establecida legalmente requeridas.
- Se verificó liquido (agua) en cajas contenedoras.
- Se identifica que las mangueras de las pistolas de las islas se encuentran con teflón.
- Un bombero de los 3 que atienden en la EDS no portaba las botas reglamentarias.

- Ya que fue encontrado líquido en cajas contenedoras de los tanques (Que por la característica viscosa del líquido al parecer se trataría de combustible) lo que podría ser debido a una fuga de combustible.
- Las instalaciones eléctricas no están protegidas con tubería Conduit.
