INFORME VISITA *IN SITU* EDS

COMISIÓN DEL DEPARTAMENTO DEL CESAR – GRUPO 1C

18 AL 21 DE NOVIEMBRE 2024

MINISTERIO DE MINAS Y ENERGÍA - MME

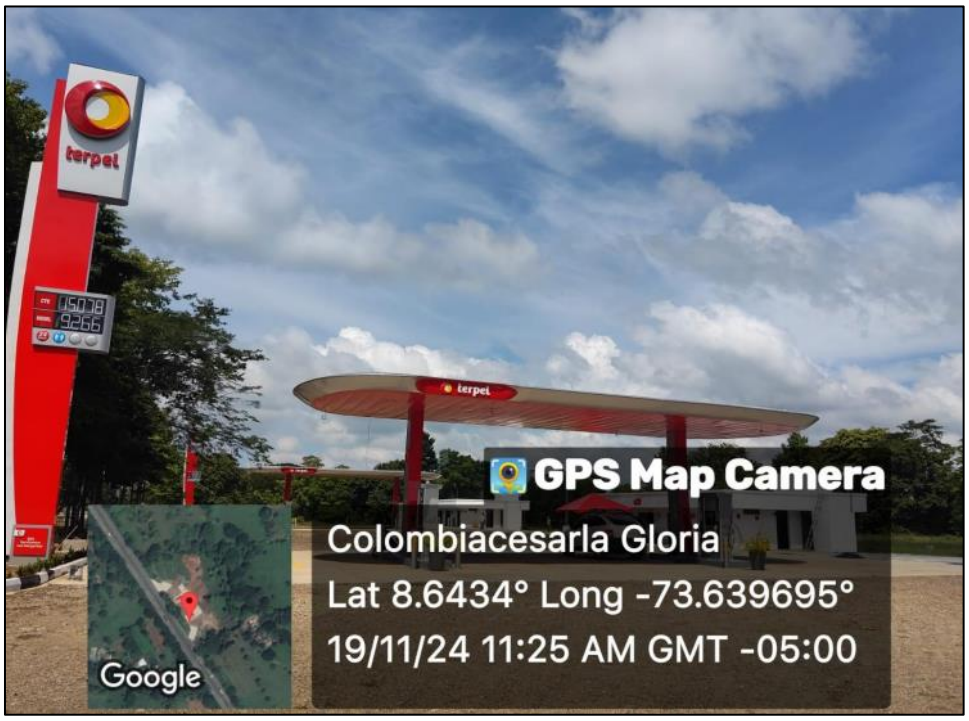
- Barreras y muro de concreto Islas EDS}

Por su parte, en relación con los hallazgos e irregularidades en la estructura, funcionamiento, operación o distribución del combustible, se observa que la EDS, NO presenta incumplimientos de infraestructura, salvo que el canal perimetral no cumple con las dimensiones establecidas en la norma y no cuenta con la rejilla.

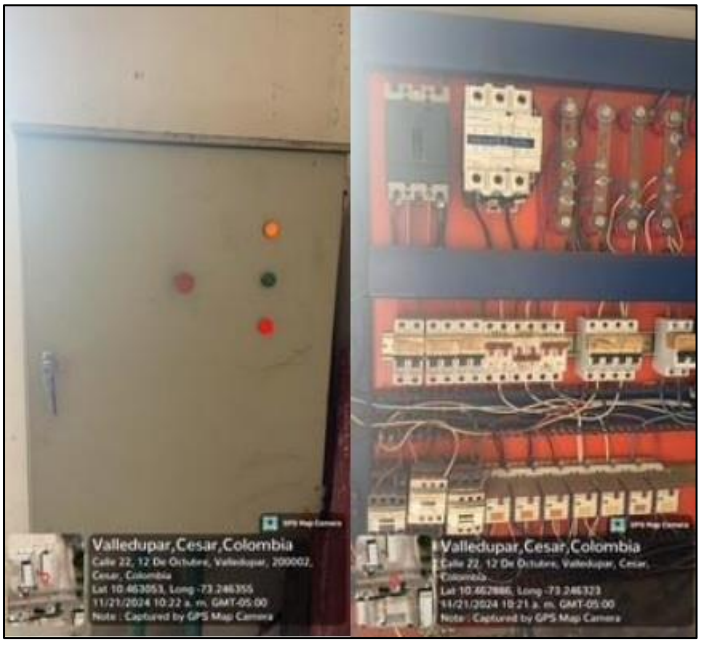
Área de Operaciones EDS.

Los aspectos más relevantes encontrados en la visita a la EDS en lo relacionado con lo documental son: No aportó la totalidad de la documentación requerida como requisito de la Resolución 40198 de 2021 faltando las memorias del proceso de construcción, modificación o ampliación de la EDS, el Informe de interventoría de tanques , los certificados de los dispositivos de rotura (breakaway), la declaración de cumplimiento o dictamen de inspección del RETIE, el documento que indique el aforo y el uso de cada uno de los tanque, las facturas de compra de los accesorios registrados en la bitácora registrados en los últimos 2 años, el soporte de capacitación en descarga de combustible, el certificado de capacitación de despacho de combustible y atención al cliente, el soporte de capacitación de uso de extintores además no cumple con los requisitos de medida de rejilla perimetral ni con tramos de 2 metros.
