INFORME DE VISITA DE INSPECCIÓN A LA INFRAESTRUCTURA DE ESTACIONES DE SERVICIO EN EL MUNICIPIO DE SAN ANDRÉS DE TUMACO DEPARTAMENTO DE NARIÑO

MINISTERIO DE MINAS Y ENERGÍA - MME

Elaborado por:
LAURA MARIA CANO BALVIN
DIEGO FERNANDO TORRES DIAZ
Dirección de Hidrocarburos

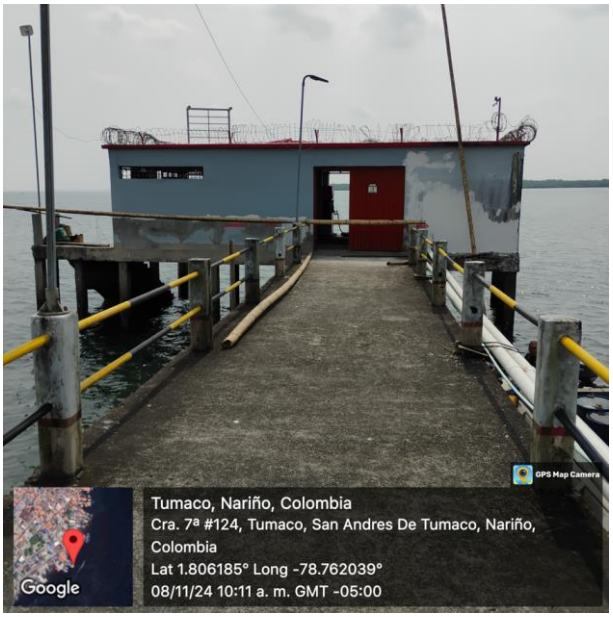
Foto 2. Zona de operación (isla)

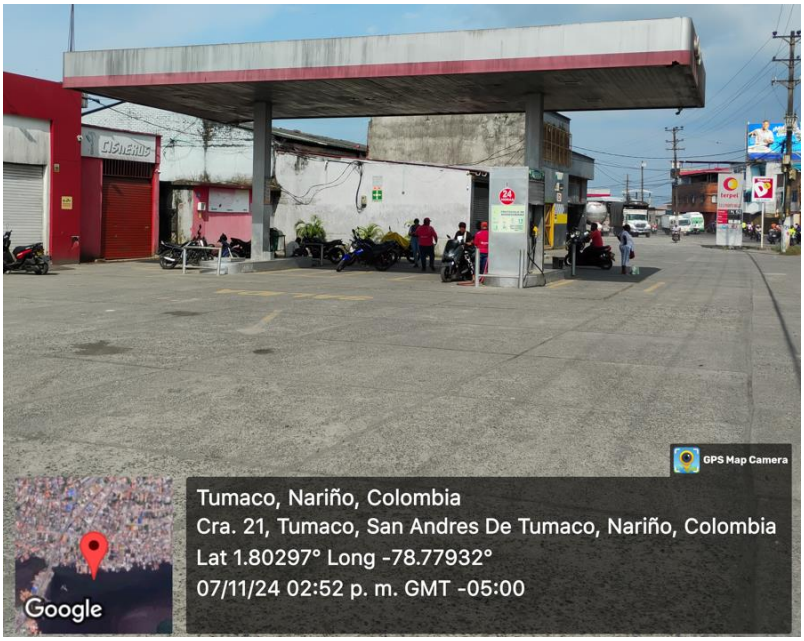
Foto 2. Zona de operación (isla)

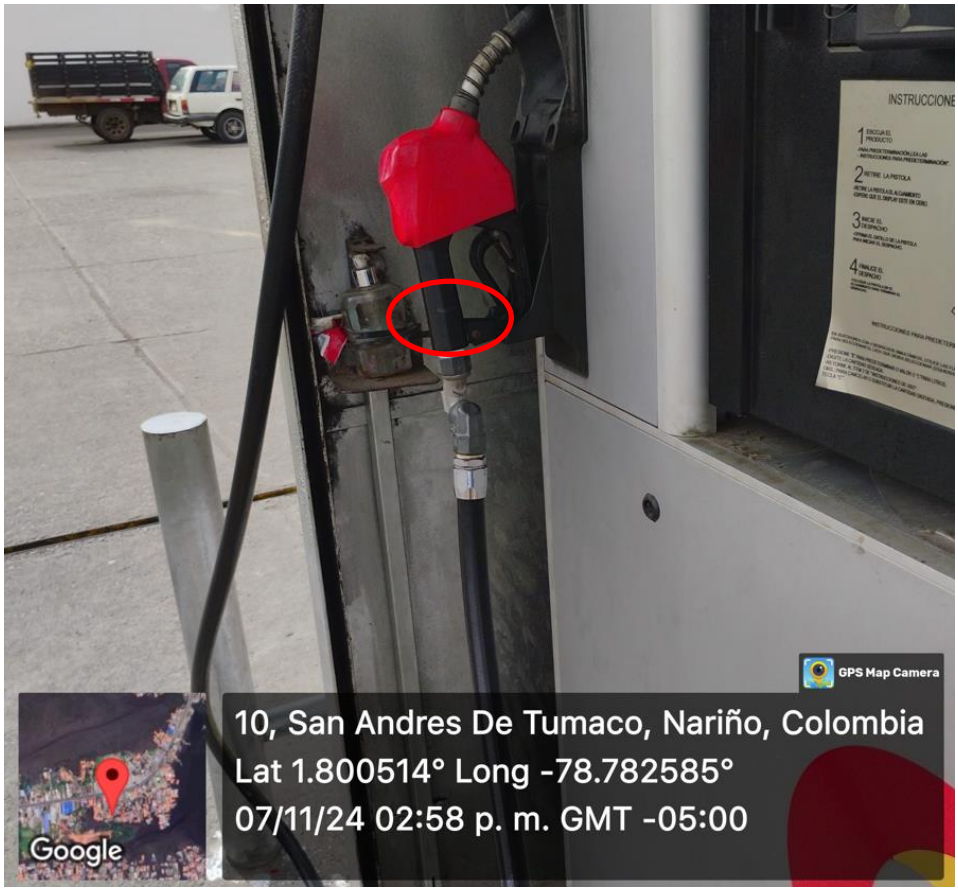
Foto 5. Evidencia del uso de teflón en conexión de pistola.

Foto 6. Pistola sin Swivel

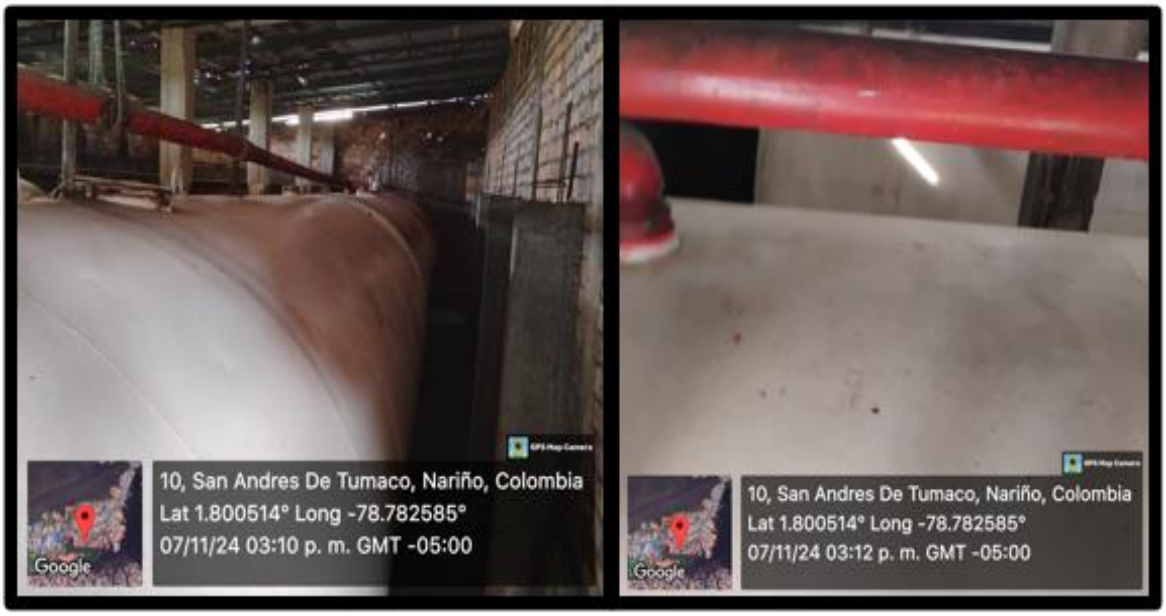
Foto 8. Distancia de tanque a pared.

Nota: La pared con la cual se toma la distancia corresponde a la parte posterior del local comercial llamado D1, que es uno de los locales de comercio del predio donde funciona la EDS.

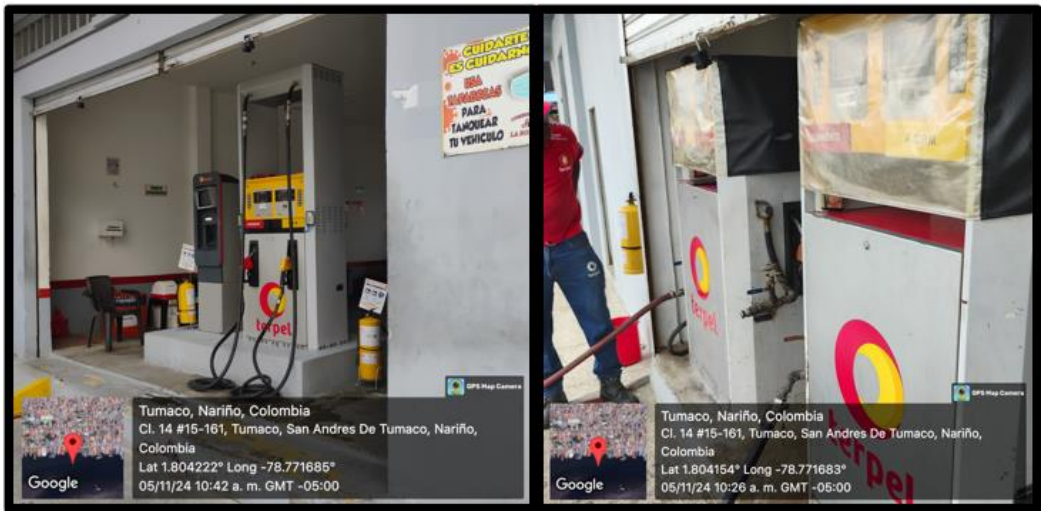
Foto 1. Panorámica EDS

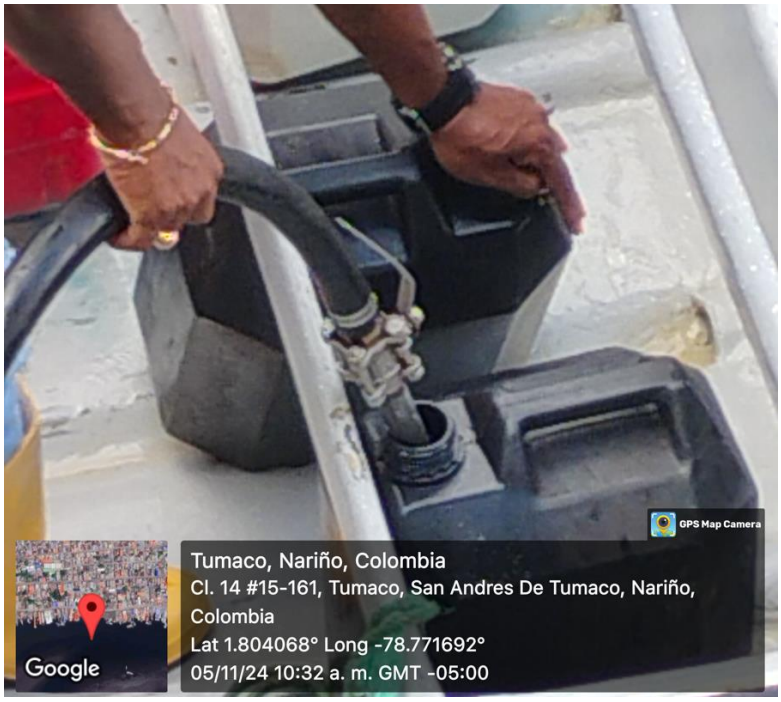
Foto 4. Pistola que no cumple con especificaciones en punto de abastecimiento fluvial.

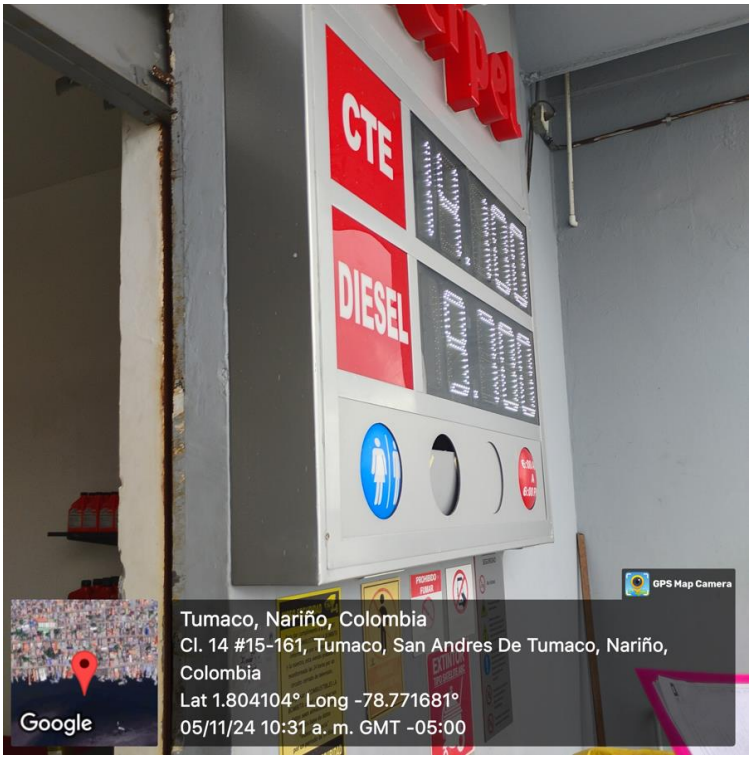
Foto 5. Bandera comercial punto de abastecimiento fluvial

Nota: Se encuentra a distancia inferior a 6 metros de los surtidores de esta sección.

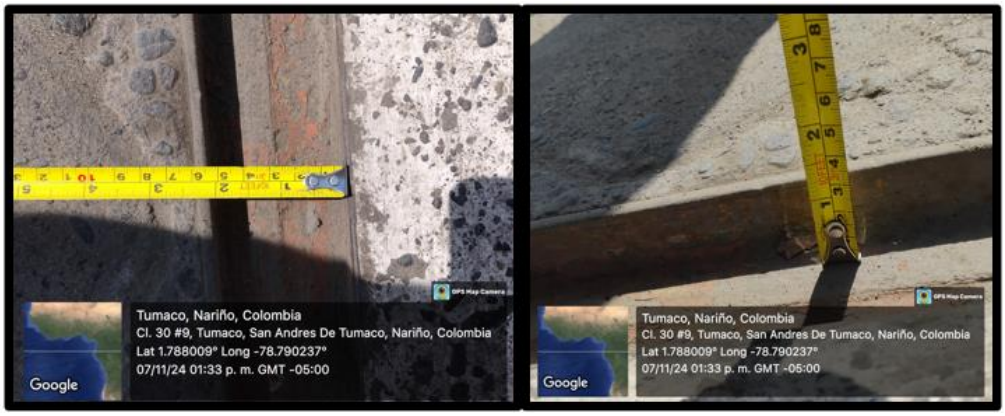
Foto 4. Medición Canal de recolección

Nota: Medición en sitio. 5 cm de ancho y 3.7 cm de profundidad.

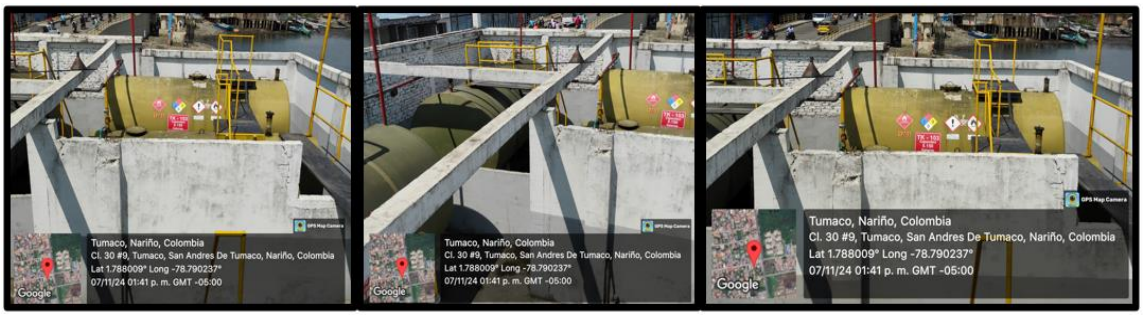
Foto 5. Zona de tanques

Nota: Los tanques no cuentan con cubierta.

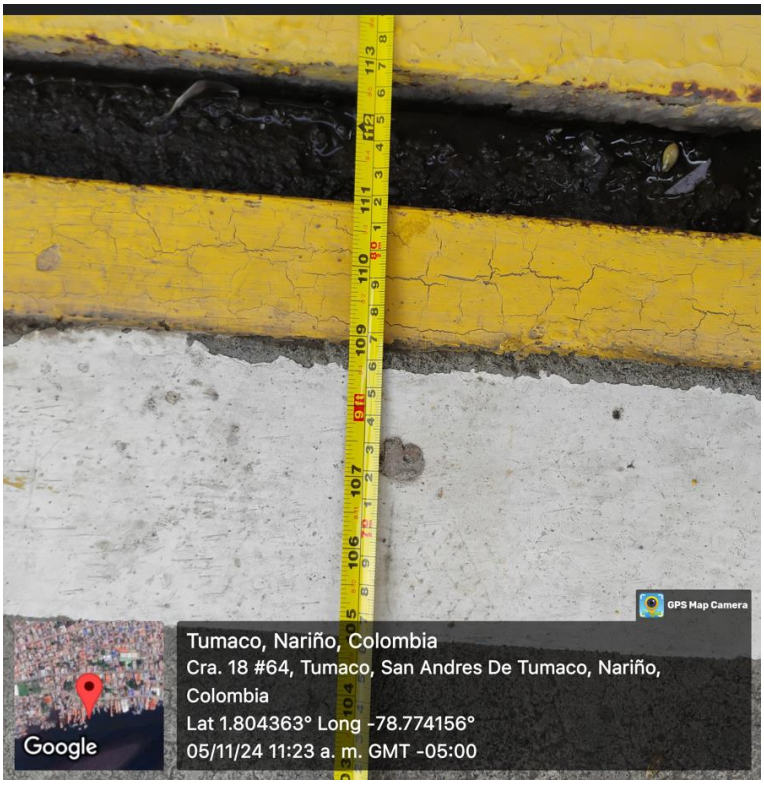
Foto 3. Medición canal de recolección

Nota: Medición en sitio – 5 cm de ancho y 2.5 cm de profundidad.

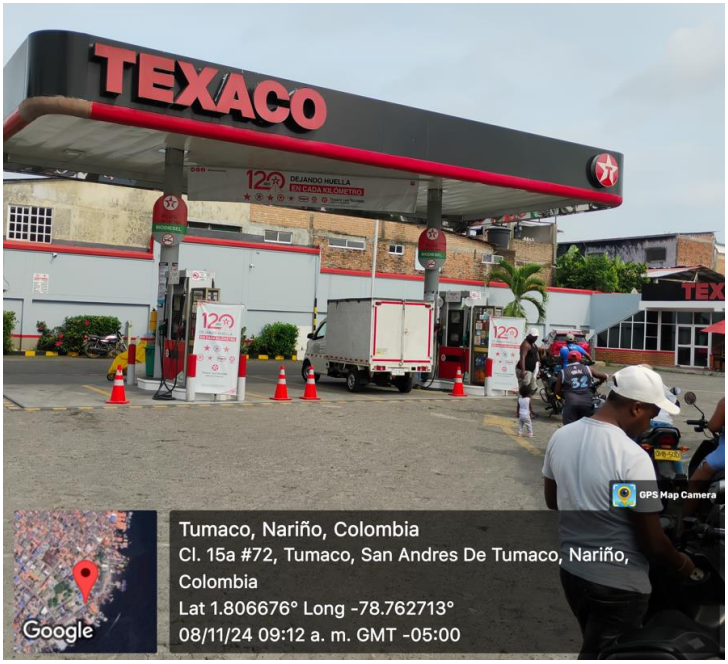
Foto 2. Zona de operación (islas)

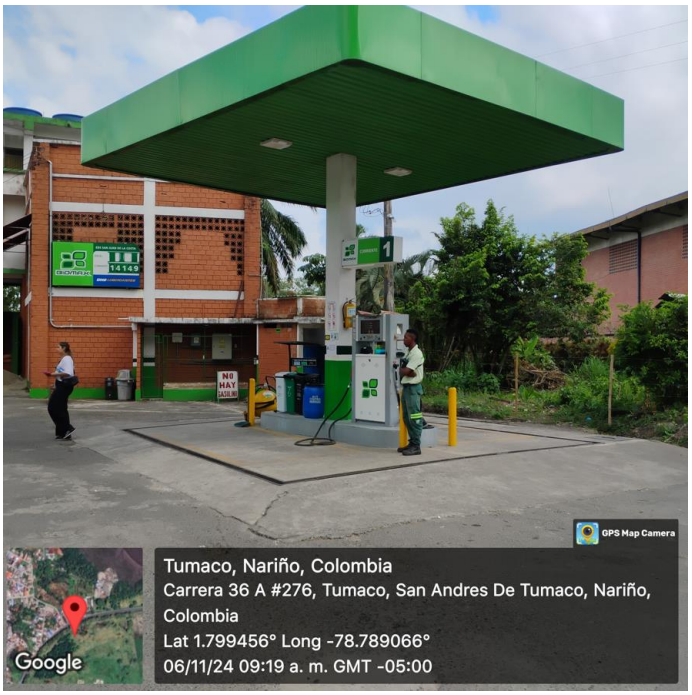
Foto 2. Zona de operación

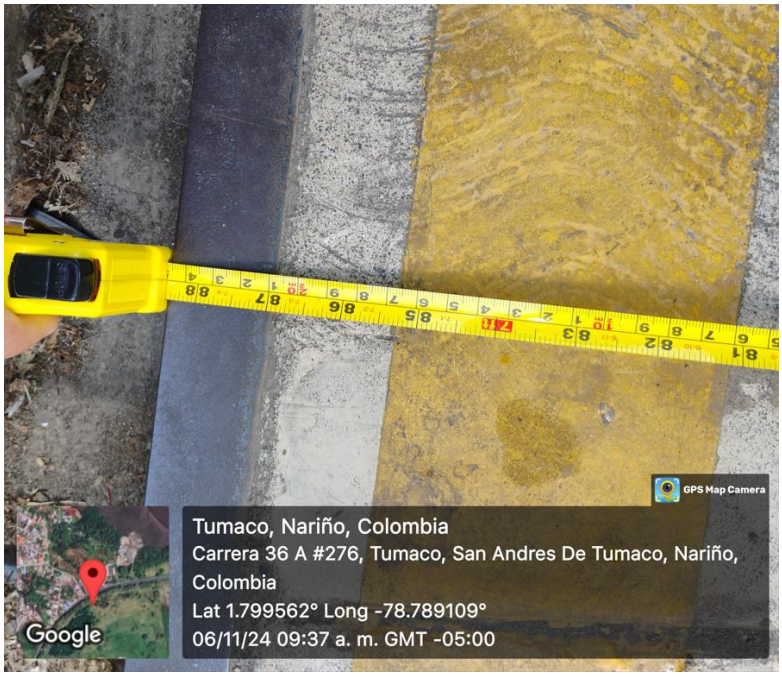
Foto 3. Medición ancho carril surtido de vehículos.

Nota: Medición en sitio: 2.25 m

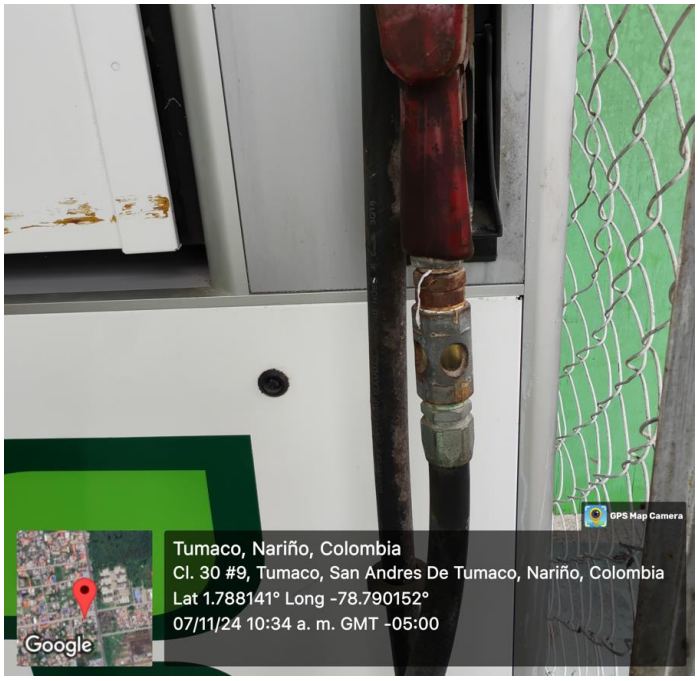
Foto 5. Pistola sin swivel y con evidencia de uso de teflón en su conexión.

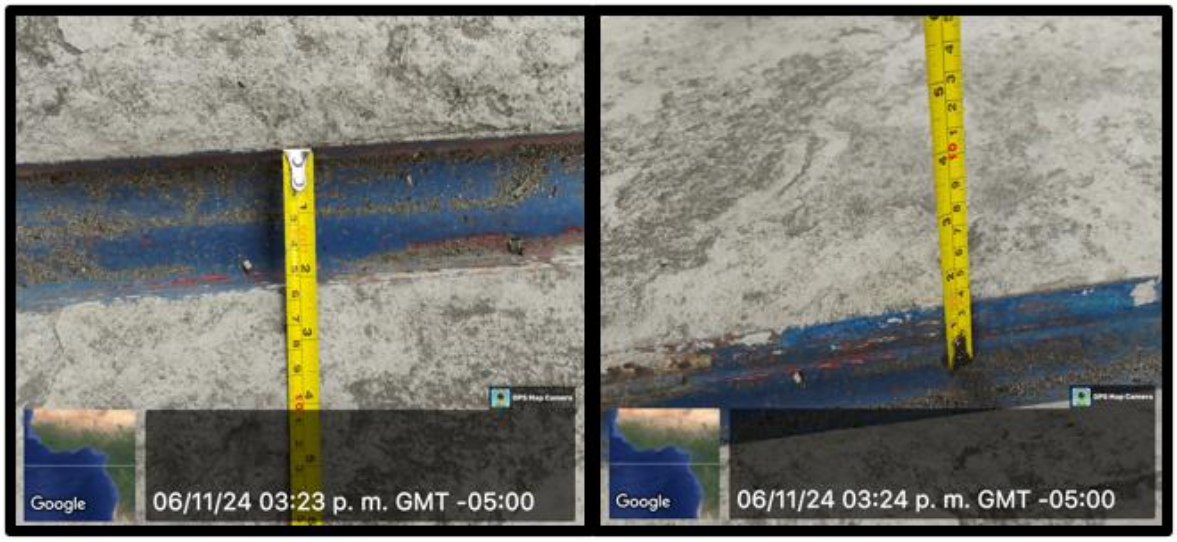
Foto 3. Medición de canal de recolección.

Nota: Medición en sitio: 5.5 cm de ancho y 3 cm de profundidad.

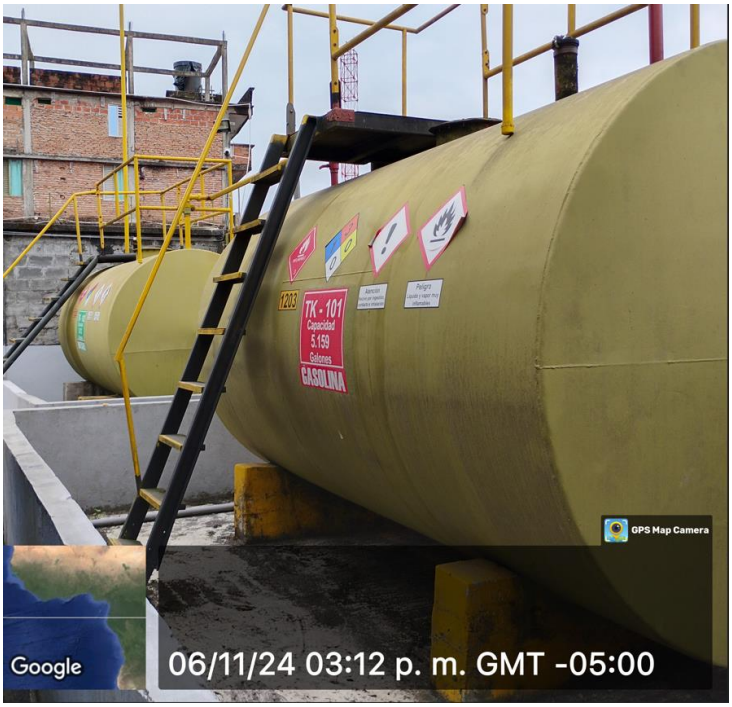
Foto 7. Tanque fuera de uso.

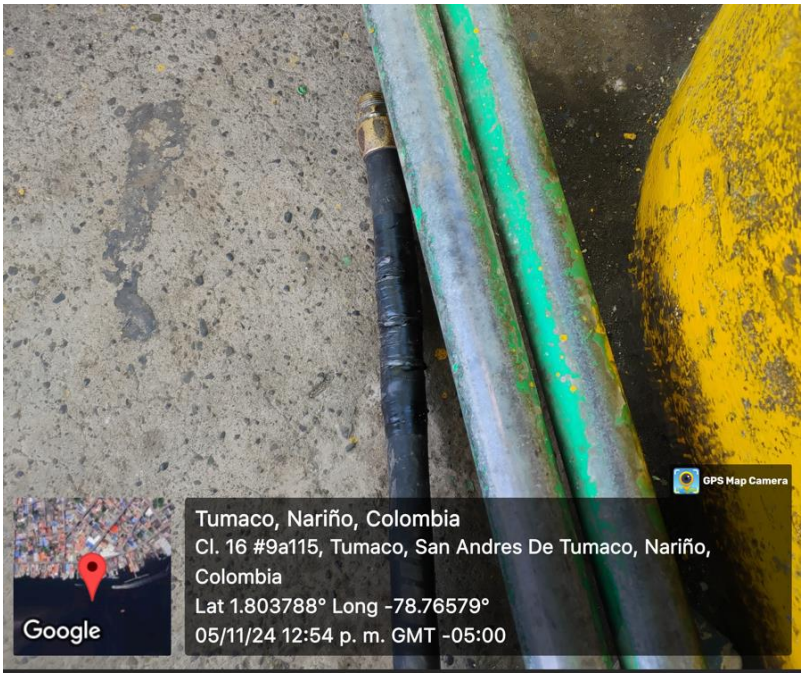
Foto 4. Evidencia uso de teflón en conexión y conexión en mal estado

Nota: se evidencia el uso de teflón en conexión del surtidor, la cual en su otro extremo no se encuentra debidamente conectada.

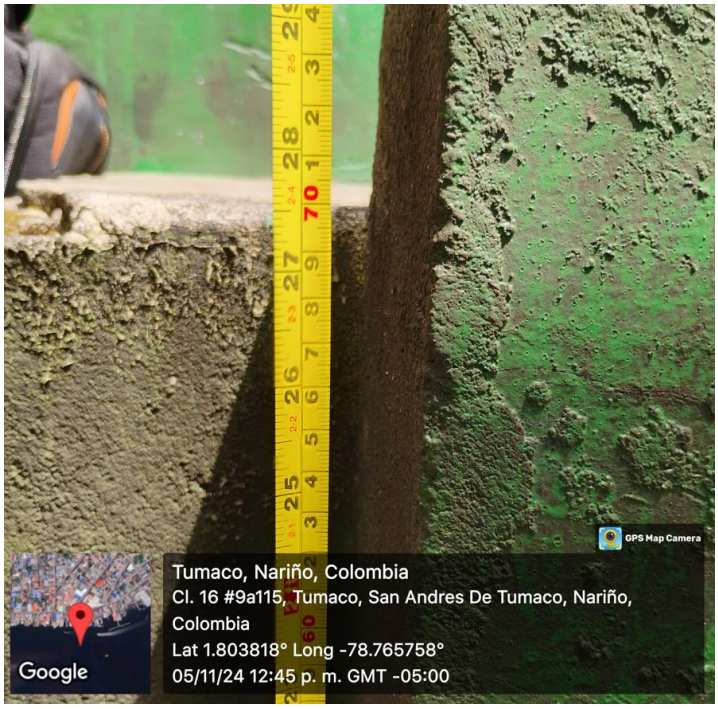
Foto 7. Altura dique de contención

Nota: Medición en sitio: 70 cm.
