OBRAS DE INFRAESTRUCTURA EN PROCESO POLICIA METROPOLITANA DE BOGOTA

ESTACION DE POLICIA CHAPINERO

ESTACION DE POLICIA CHAPINERO PATOLOGIAS CONSTRUCTIVAS

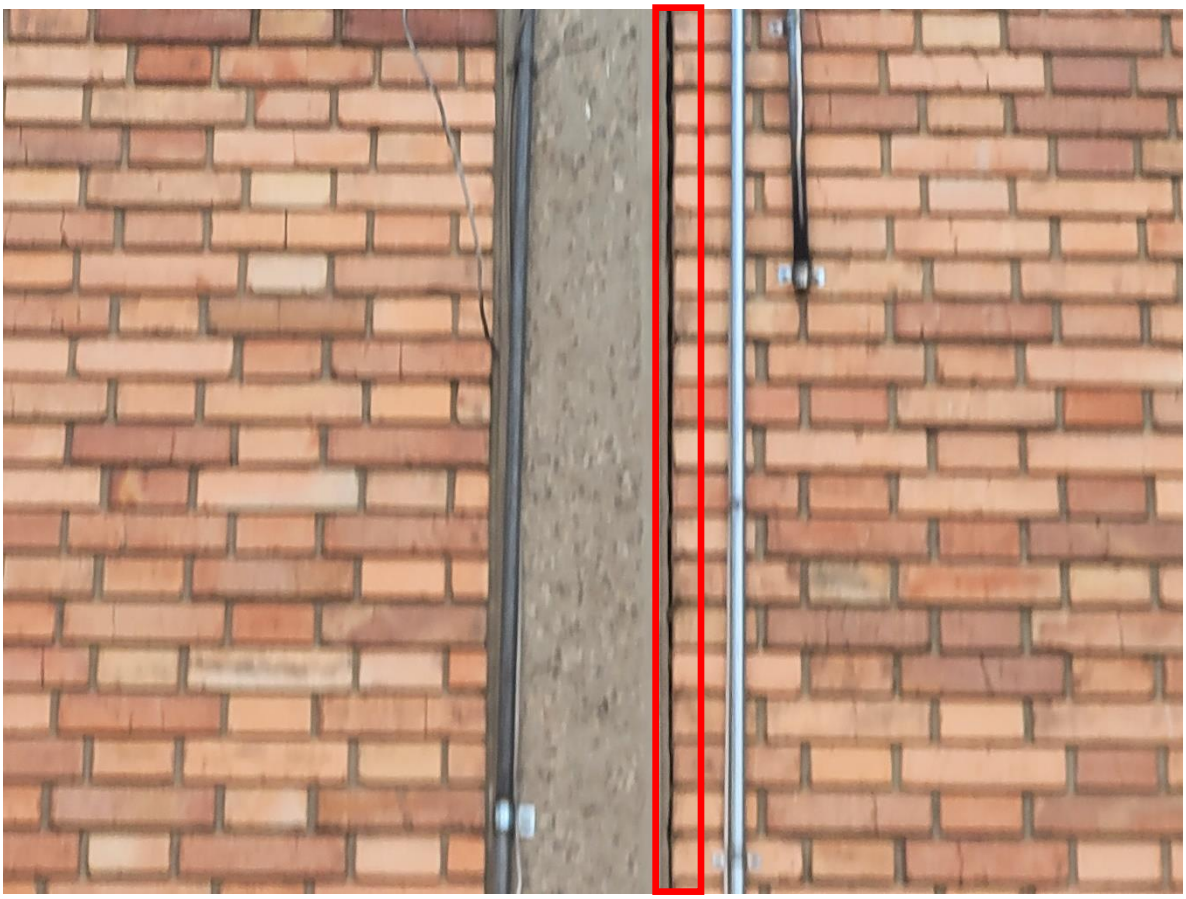
VISTA FRONTAL, SE ESTAN HACIENDO LOS PROCESOS DE TRAMITES PARA LA INSTALACION DE SERVICIOS

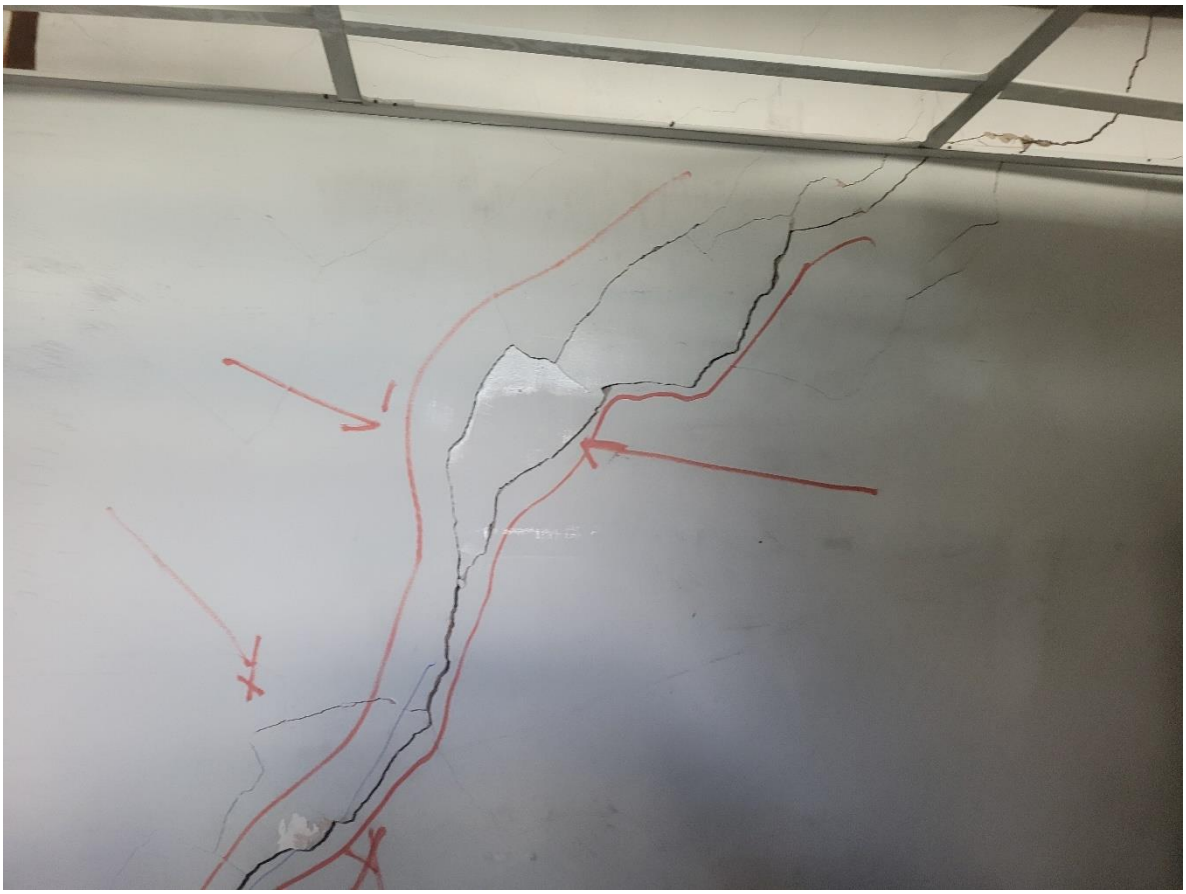
SE EVIDENCIA ESTADO DE DETERIORO AVANZADO, POR INCREMENTO DE FISURAS, DADOS LOS MOVIMIENTOS ACTUALES DEL TERRENO.

INCREMETO DE LA DILATACION

EL BLOQUE AFECTADO CORRESPONDE AL DONDE SE UBICA LA EMISORA, SEGUNDO PISO Y PRIMER PISO

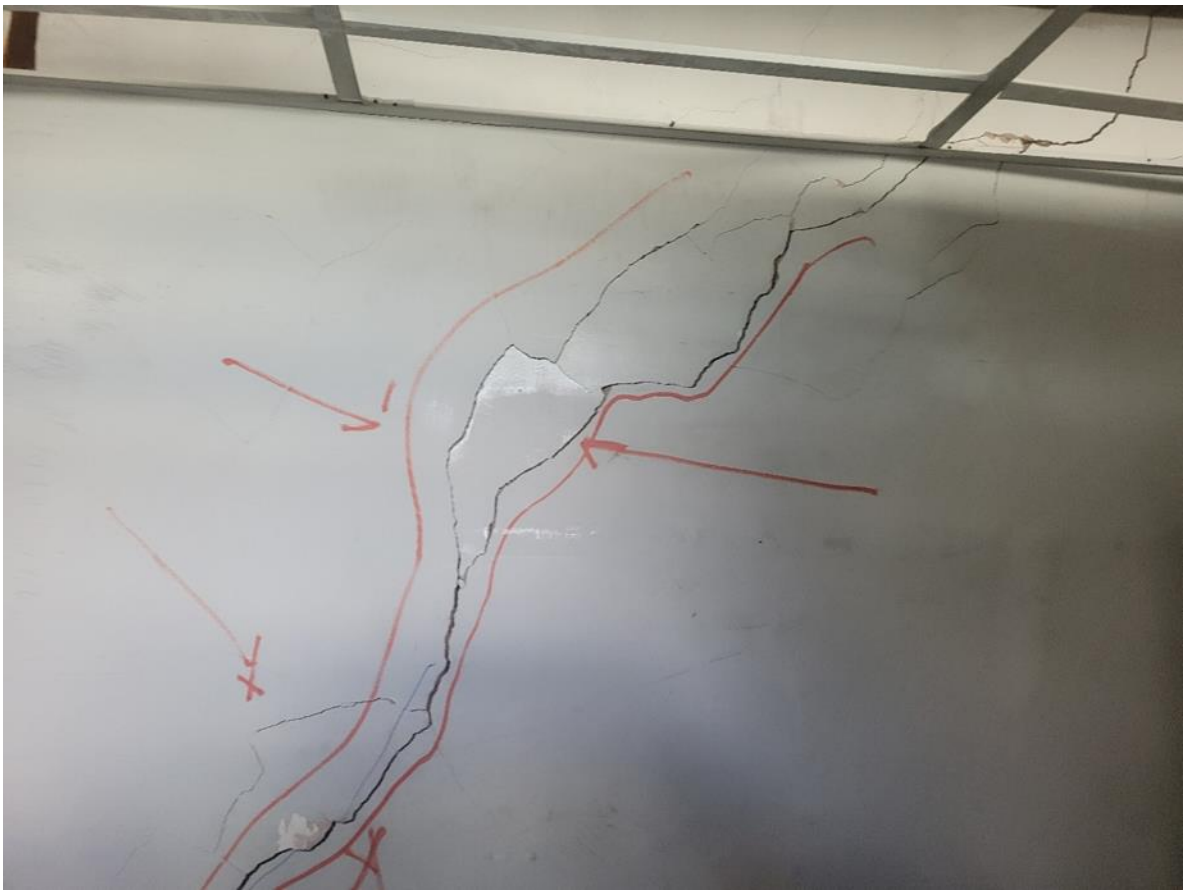
ESTACION DE POLICIA CHAPINERO PATOLOGIAS CONSTRUCTIVAS

FISURAS Y GRIETAS DE LA ZONA DEL SEGUNDO PISO, ZONA DONDE SE UBICA LA EMISORA, LA CUAL DEBE GENERAR UN PLAN ALTERNATIVO, PARA UBICACIÓN, TODA VEZ QUE EL PROBLEMA DE PATOLOGIA EXISTENT, NO HA SIDO SUBSANADO, DE CONFORMIDAD A RECOMENDACIONES DE TIPO TECNICO, COMO RESULTADO DE UNA CONSULTORIA ESPECIALIZADA EN ESTABILIDAD DE LADERAS O TALUDES.

LAS EVIDENCIAS DEL MOVIMIENTO DEL TERRENO, AFLORAN EN LA MAMPOSTERIA, MUROS DIVISORIOS DEL SEGUNDO PISO, DADO EL SISTEMA ESTRUCTURAL DE LA EDIFICACION

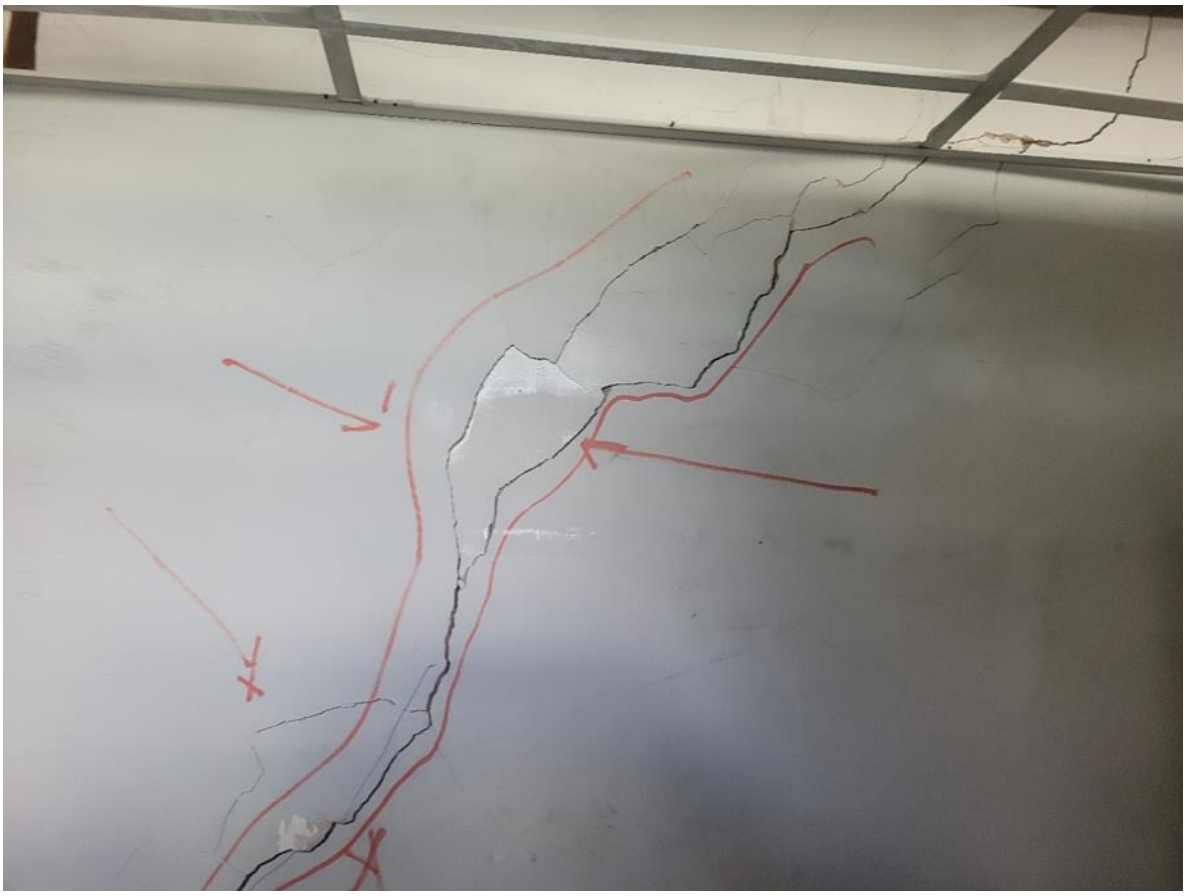
ESTACION DE POLICIA CHAPINERO PATOLOGIAS CONSTRUCTIVAS

LOS DAÑOS, O LESIONES SE VERIFICAN EN LOS DESCUADRES, DE LOS MARCO DE PUERTAS, ESTO INDICA CLARAMENTE QUE SE HAN GENERADO MOVIMIENTOS, LOS CUALES AFECTAN EL CORRECTO USO Y PUEDEN PRESENTAR CONDICIONES DE ALTO RIESGO EN EL EVENTO DE UN SISMO

OTRA MUESTRA, DE LA SECCION DEL MURO, CON GRIETAS
