ASSI
AGUA SISTEMAS
Y SOLUCIONES INTEGRALES S.A.S

DATOS DEL INFORME		
Fecha de presentación: 28 de noviembre 2024	**PERIODO DEL INFORME**	
	Desde: 02 OCTUBRE DE 2024	**Hasta:** 15 DE OCTUBRE DE 2024
Nombre del Contratista: ASSI AGUA SISTEMAS Y SOLUCIONES INTEGRALES SAS EDGAR YESID ALVARADO MARTINEZ		
Nombre Supervisor: LUIS JAVIER MARTÍNEZ LEÓN		
Coordinador Deporte: ALBERT ANDREY VILLAMIL QUINTERO		
DATOS DEL CONTRATO		
Contrato No.	MC 003-2024	
Objeto: PRESTACIÓN DE SERVICIOS CON SUMINISTRO PARA EL TRATAMIENTO DE CALIDAD DEL AGUA DE LAS PISCINAS OLIMPICA Y MUNICIPAL DEL MUNICIPIO DE MONIQUIRÁ BOYACÁ		
Valor inicial del Contrato:	TREINTA MILLONES DE PESOS MCTE ($30.000.0000)	
Valor del contrato adicional 1	CUATRO MILLONES TRESCIENTOS DIEZ MIL CIENTO OCHENTA PESOS ($4.310.180 M/CTE)	
Valor del contrato adicional 2	OCHO MILLONES SEISCIENTOS CUARENTA Y OCHO MIL PESOS MCTE ($8.648.000 M/CTE)	
Valor del contrato total	CUARENTA Y DOS MILLONES NOVECIENTOS CINCUENTA Y OCHO MIL CIENTO OCHENTA PESOS MCTE ($42.958.180 M/CTE)

MANTENIMIENTO MES DE OCTUBRE DE PISCINA OLIMPICA

MANTENIMIENTO MES DE OCTUBRE PISCINA OLIMPICA

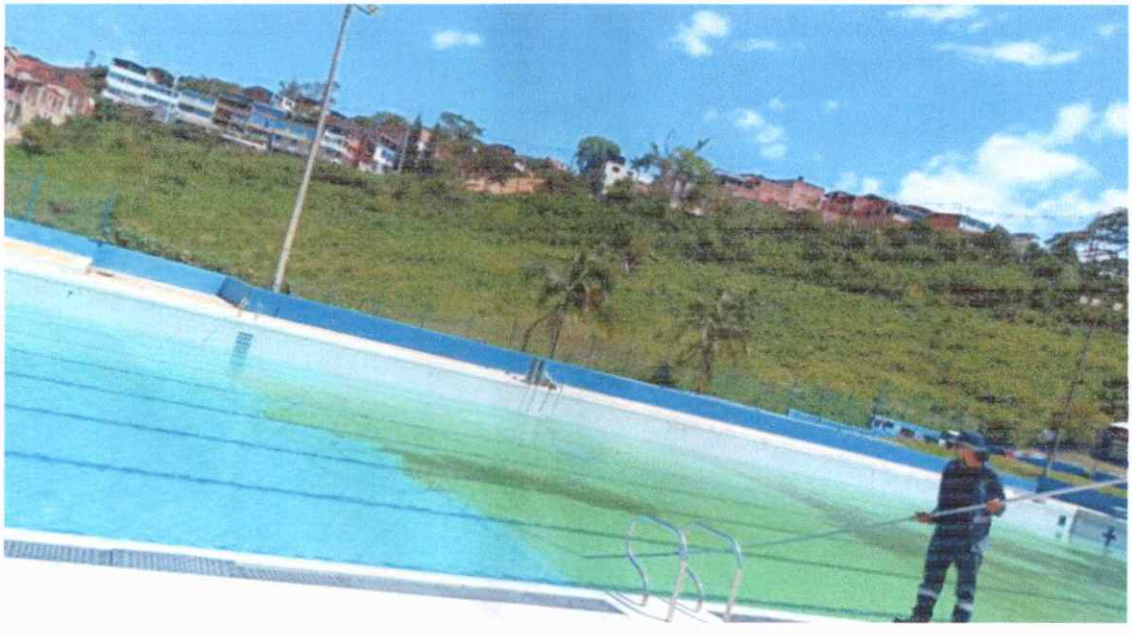
Evidencia coloración verde de la piscina, luego de utilizar el agua del tanque de equilibrio.

Inicio de tratamiento químico para estabilizar la piscina

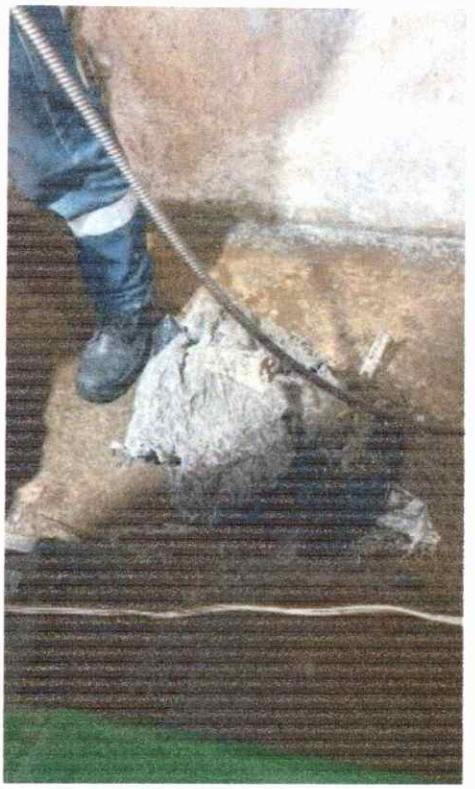
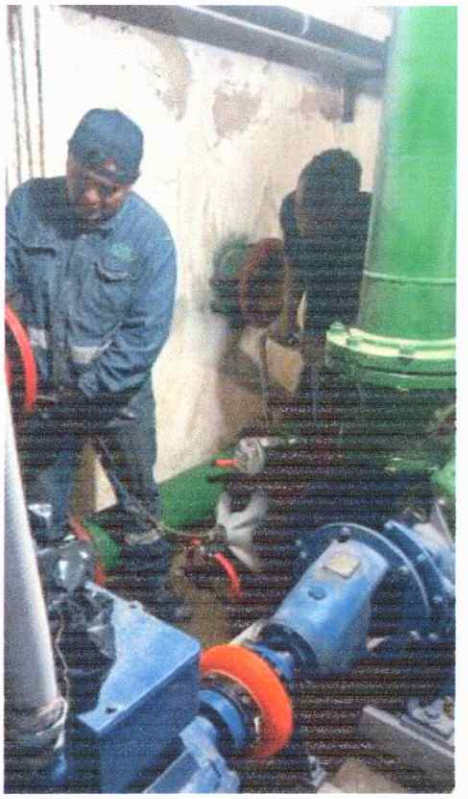
Posteriormente, la inspección con el sistema de CCTV permite detectar una ruptura de aproximadamente 2 pulgadas en la tubería, localizada a 3.5 metros, lo cual se identifica como la causa principal de la fuga de agua de la piscina.

Desmonte de tubería con maquinaria especializada para realizar inspección CCTV

Ingreso de la primera inspección CCTV

Se pueden realizar 2 operaciones para la recuperación de la tubería:

1. Reparación interna por medio de un revestimiento tipo manga en PVC

2. Reparación por medio de unión partida en donde se tiene que perforar por el cuarto de bombas hasta encontrar la ruptura y realizar la reparación

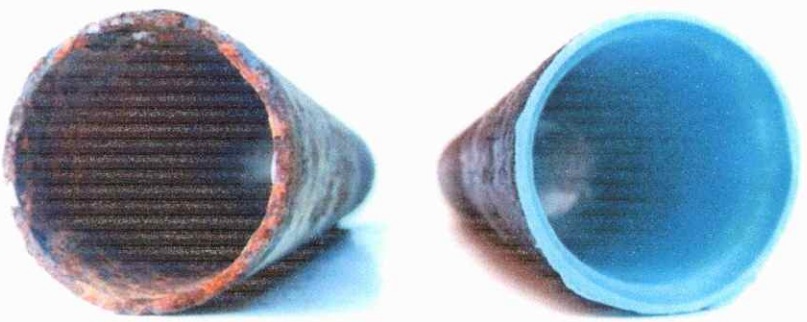
Imagen de referencia revestimiento con manga en PVC
