Formato técnico de visita y/o verificación- control urbanístico		**INFORME TÉCNICO PG - 323 - 2024**	
DATOS GENERALES			
FECHA DE VISITA	29 de 0ctubre de 2024	EXPEDIENTE No.	**20235744901002 50E**
OBJETO DE LA VISITA	VISITA TÉCNICA VERIFICACIÓN DE OBRAS INSPECCIÓN DE POLICÍA 7D.		
DIRECCIÓN DEL INMUEBLE	**CARRERA 78 D Bis No. 63 – 22 Sur**	CHIP	AAA0051SCDM
NOMBRE PERSONA QUE ATIENDE	NADIE ATENDIO	IDENTIFICACIÓN	
PROPIETARIO DEL INMUEBLE	EDILBERTO HERNANDEZ RODRIGU	IDENTIFICACIÓN	19300436
DIRECCIÓN DE NOTIFICACIÓN	**CARRERA 78 D Bis No. 63 – 22 Sur**	TELÉFONO

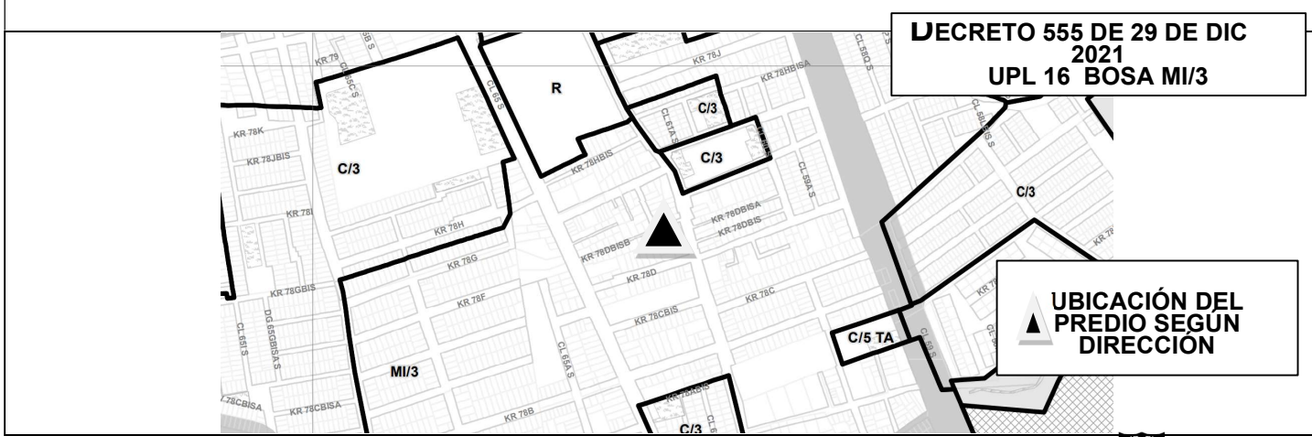
IMAGEN 1: FACHADA.

PERSPECTIVA DEL PREDIO OBJETO DE VERIFICACIÓN – FOTO ACTUAL CINCO PISOS

GOOGLE MASP SEPTIEMBRE DE 2018 – CUARTO PISO

Se realiza nuevamente visita al predio y se encontró en las mismas condiciones físicas (cinco pisos) y normativas el uso encontrado en el predio es de vivienda. A las ya mencionadas en el informe anterior a fecha 13 de abril de 2024, Ubicado en el barrio Gualoches de la localidad 7 de Bosa en la Carrera 78 D Bis No. 63 – 22, CHIP AAA0051SCDM ***(folio 4), nadie responde al llamado a la puerta. Por lo que la visita se realiza desde el exterior, observando un predio medianero con lote de 84.9M2 (Lote irregular) información de medidas extraída del Certificado catastral, corresponde a una edificación de cinco pisos con cubierta en teja.***

Con respecto a la vetustez: se observa que los cuatro pisos son una construcción muy antigua de más de 5 años de vetustez según la aplicación de Google Maps de donde se extrae que a fecha de septiembre del año 2018 ya existía la construcción con una volumetría de cuatro pisos con cubierta en teja a dos aguas.
La construcción nueva corresponde a la ampliación a quinto piso la cual en el momento de la visita está terminada desde el exterior no se pudo determinar la edad del quinto piso, se observan los materiales de construcción, pero no se puede precisar con respecto a la antigüedad.

La construcción del quinto piso tiene un área de 89.5m2 para una unidad de vivienda de tres alcobas con servicios baño, sala comedor y cocina, su construcción se realizó con muros perimetrales en bloque estructura con columnas en concreto armado y cubierta en teja con estructura portante metálica. En la fachada del frente se observa una ventana corrida y un antepecho en muro de aproximadamente de 1.20m de altura en ladrillo. Este quinto piso no es legalizable según norma del sector.
