ALCALDÍA LOCAL DE BOSA
INSPECCIÓN DE POLICÍA 7-D - CONTROL URBANÍSTICO

INFORME TÉCNICO No. PG-044 - 2024

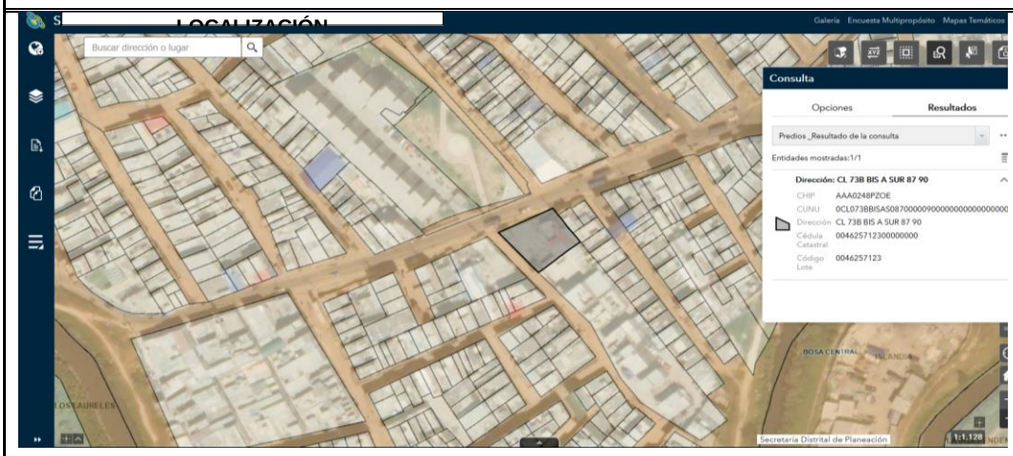
En la visita se encontró en las mismas condiciones a lo informes anteriores, La construcción corresponde a un predio esquinero, donde funciona un lavadero de vehículos con razón social Autolavado, el lote se encuentra con cerramiento perimetral en muro a doble altura en bloque, dentro del predio existe una zona de administración de dos pisos de 4mX4m=16m2, costado occidental esquina, En el momento de la visita no se observa obra en proceso y la existente es de apariencia antigua aproximadamente de tres años, según la oxidación y color de los materiales de construcción.

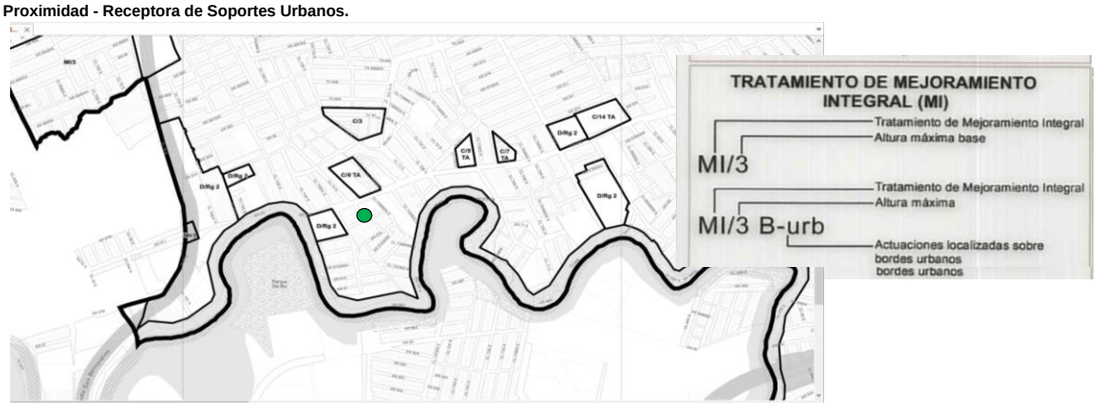
Se realiza nuevamente visita al predio ubicado en la Calle 73 B Bis A Sur No. 87 90 con CHIP AAA0248PZOE predio ubicado en el barrio denominado El Remanso I, En el predio no existe placa con la para verificar la nomenclatura, la información se obtiene de la certificación catastral (folio 22) a nombre de ANA GONZÁLEZ TUNJO CON CC. 39631406, BEATRIZ GONZÁLEZ TUNJO CON CC. 4141670, Y FIDELINA GONZÁLEZ TUNJO CON CC. 41505722. en la visita se observa en las mismas condiciones constructivas no se evidencia ampliaciones o demoliciones.

Con respecto a la nueva solicitud de vista para determinar si existe o no invasión de espacio publico: Se realiza consulta con el Aplicativo SIGDEP de la Defensoría del Espacio Publico de donde se extrae que no hay elementos fuera de los paramentos sobre la carrera 87 C (existe anden de 2,73 m a pesar de que no esta construido) y sobre la calle 73 B Bis A Sur (existe una distancia entre paramento de 5,61m) igualmente no se observa que existe afectación vial.
