INFORME MENSUAL 12 DE INTERVENTORIA

CONSORCIO INTERCOLSED 022

septiembre 30 - octubre 29 de 2024

INFORME MENSUAL DE INTERVENTORÍA No. 12

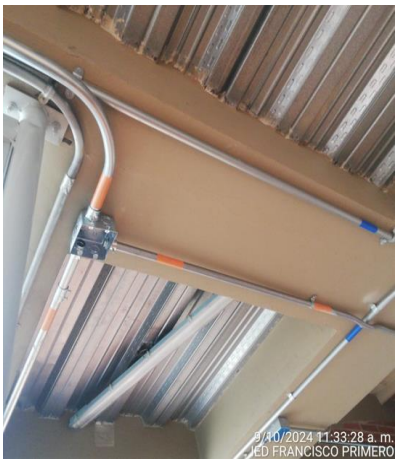
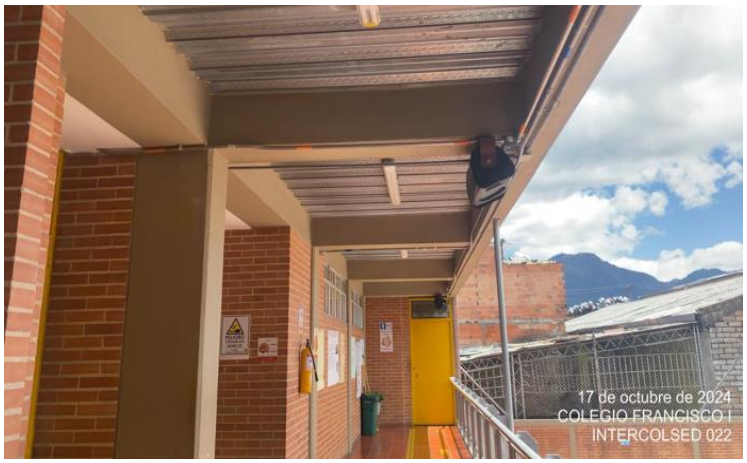
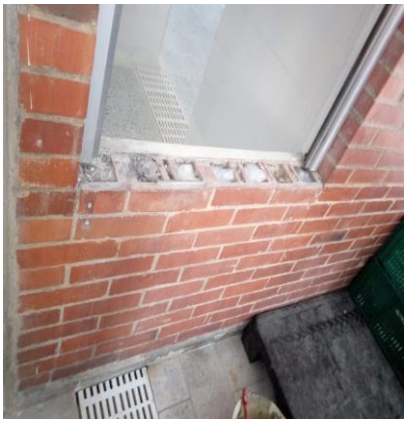
9.21 Francisco I sede B (Adición)

El contratista en la semana da no trabajo en este frente. No obstante, a la fecha ha realizado la instalación de tubería EMT en el segundo piso en su totalidad y parcialmente en el segundo piso.

Para la intervención en este frente se debe hacer reestructuración de acometidas eléctricas completas, para ello el contratista hizo un diagnóstico de la situación eléctrica actual de cada una de las sedes, sin embargo, por balance presupuestal se definió realizar solo la intervención de la sede B.

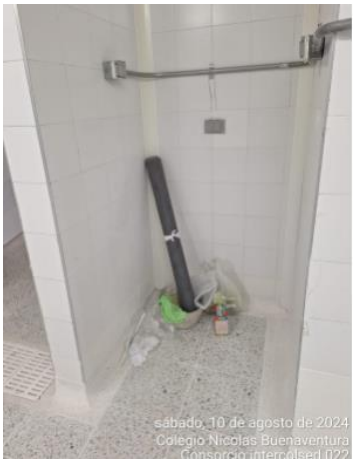
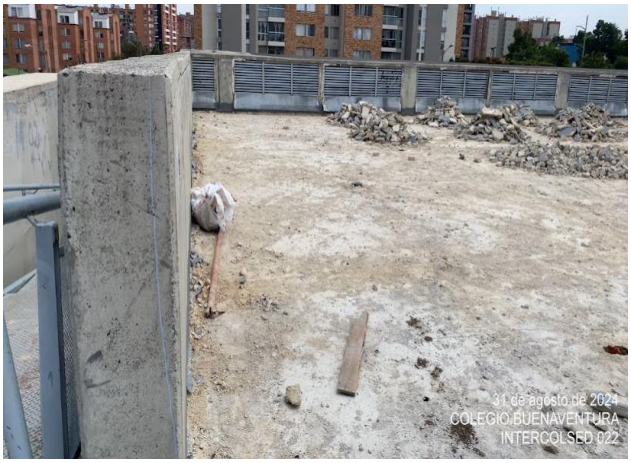
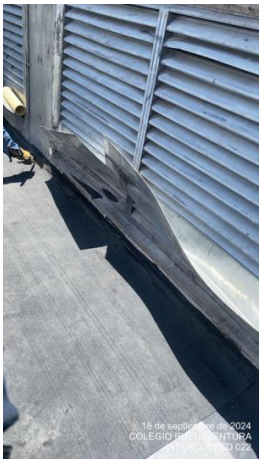
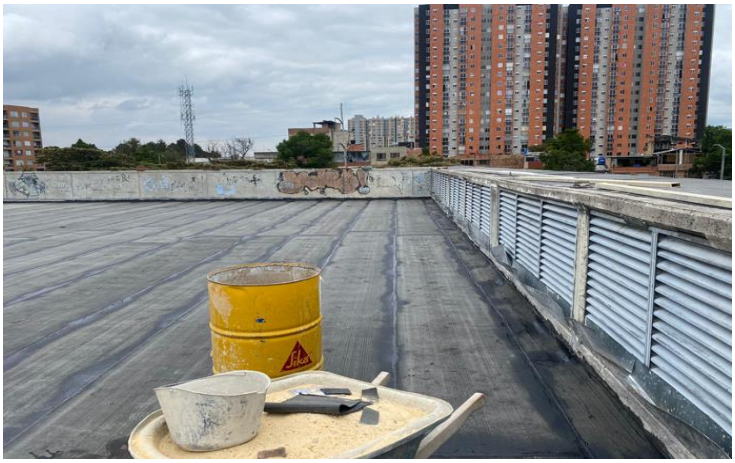
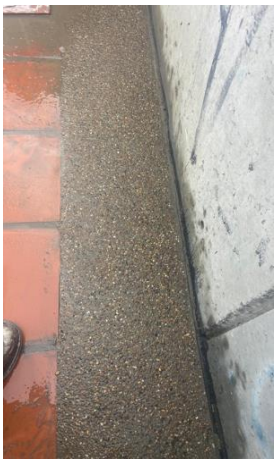
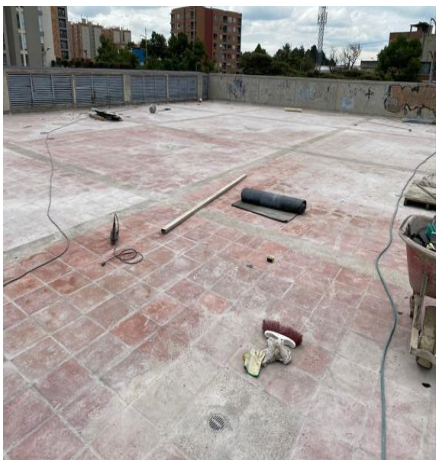
9.22 Nicolas Buenaventura (Adición)

En este frente la SED envió reporte para atención de unos requerimientos realizados por compensar, para ello, se realizó visita por parte de la interventoría para verificación del listado de actividades pendientes (actividades adicionales solicitadas por Compensar) emitido por la SED, en ella se identificó como alcance:

- Emboquillados las áreas donde no se cambiaron baldosas y no se encuentran con boquilla. *ACTIVIDAD EJECUTADA*
- Medias cañas verticales. *ACTIVIDAD EJECUTADA*
- Corregir rejilla de un cárcamo, ya que esta más alta que el nivel de piso.
- Dar acabado al Borde de la guillotina y parte externa toda vez que no se encuentra terminado (se aclara que podría ser la base donde reposaría mesón de la línea de servido). *ACTIVIDAD EJECUTADA*
- Cambio de angeos de puertas y filtros. *ACTIVIDAD EJECUTADA*
- Adecuación del mesón de la cocina para entrega de alimentos, recortando las patas de la mesa.

Estas actividades ya se atendieron en su totalidad; Además, se realizará la impermeabilización de la cubierta del comedor toda vez que se ha presentado diversas filtraciones.

En el del mes el contratista continuó con la instalación la instalación del enchape de piso en tableta gress, verificación de niveles del mismo, fundió gravilla mona en los desagües, la media caña perimetral en gravilla mona y las franjas en gravilla mona, también se trabajó en el retiro del manto asfáltico que estaba en las terrazas de los muros donde se encuentran las rejillas, toda vez que se estaban en mal estado y permitía filtración de agua, una vez terminada esta actividad se volvió a instalar un nuevo manto para su impermeabilización, adema realizó los resanes en los vanos de las rejillas.

Por ahora está pendiente, el aseo de la tableta instalada, la pintura de los muros y rejillas.

De las actividades relacionadas con la impermeabilización el contratista ya realizó la demolición del mortero encontrado, el retiro de escombros producto de la misma, sondeo de sifones e hicieron verificaciones del pendientado del mortero fundido (primera capa), la instalación de manto asfáltico y segunda capa de mortero y resane con mortero en los costados de las rejillas de ventilación.

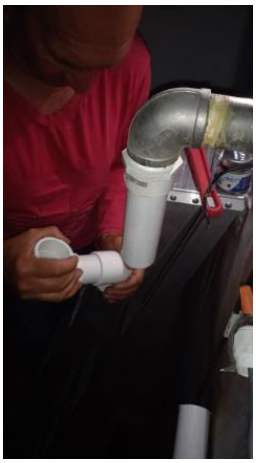
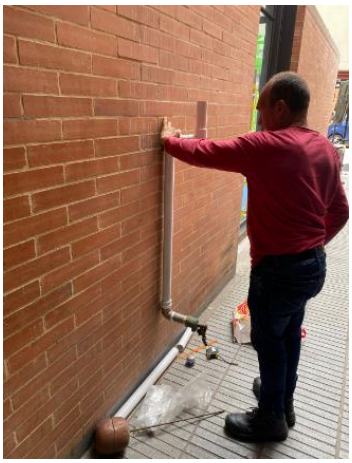
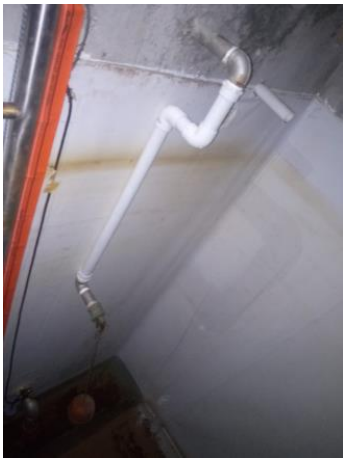
9.23 Lucila Rubio Laverde (Adición)

En este frente, el contratista de obra ha atendido cloraciones de agua potable del tanque toda vez, que estaban dando por debajo de los niveles permitidos. Las actividades se han ejecutado en los días 15, 22 y 29 de octubre. Posterior a la ejecución de la actividad se hizo seguimiento con dos muestras evidenciando que este proceso se ejecutó correctamente pues los niveles se encuentran dentro del rango apto para consumo.

Además de lo anterior, en el mes pasado se hizo el cambio de altura del flotador para disminuir la altura de la lámina de agua.

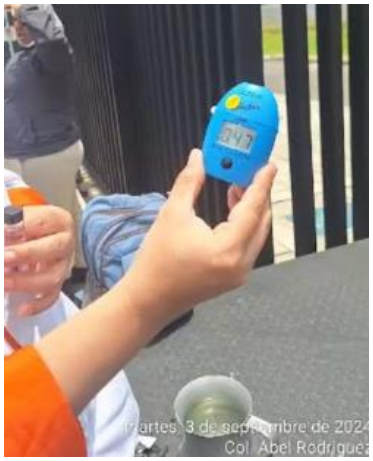
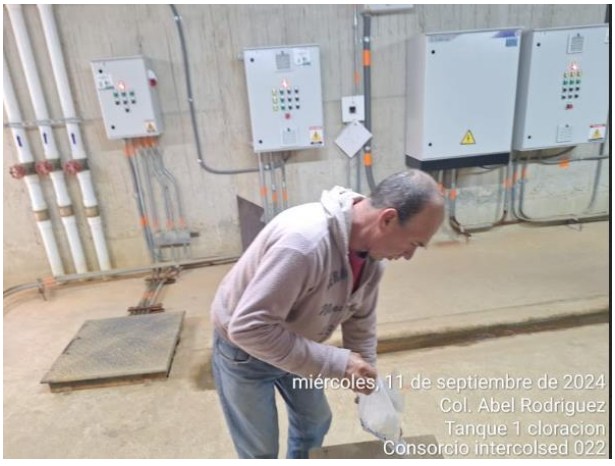
9.24 Abel Rodríguez (Adición)

En este frente, el contratista de obra ha atendido cloraciones de agua potable del tanque toda vez, que estaban dando por debajo de los niveles permitidos. Los días 27 de agosto, 3 de septiembre, 11 de septiembre, 18 de septiembre, 24 de septiembre y 01 de octubre se efectuaron cloraciones para el agua potable del tanque a solicitud de la SED.

Se realizo seguimiento y de acuerdo a las pruebas realizadas por el personal de compensar, se evidencia que el nivel de cloro residual se encuentra dentro de los parámetros establecidos por norma para consumo.

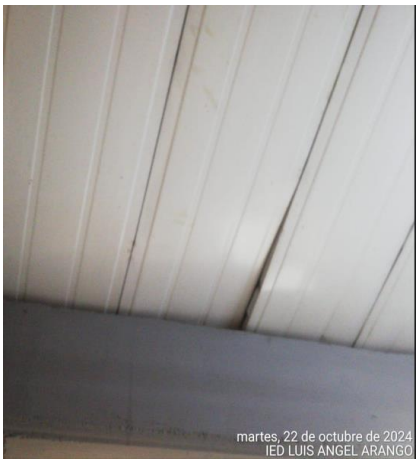
9.25 Luis Ángel Arango sede A (Adición)

Por parte de interventoría se realizó visita para verificar el estado de las tejas averiadas durante la instalación del tanque, se evidencia que estas presentaron un pandeo debido a que son tejas que ya tienen tiempo instaladas, se le recomienda al contratista enderezarlas, pues se han estado presentando goteras por el estado de las mismas.

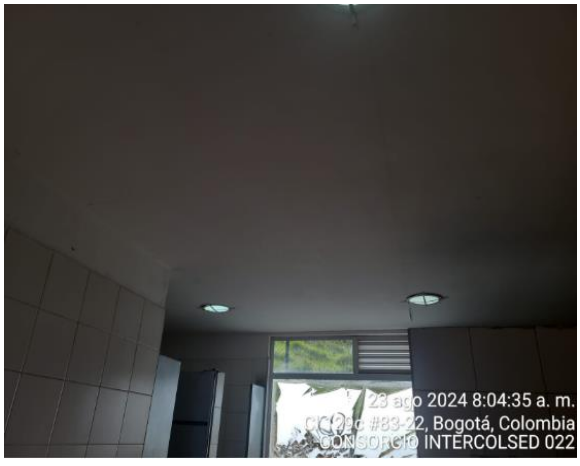
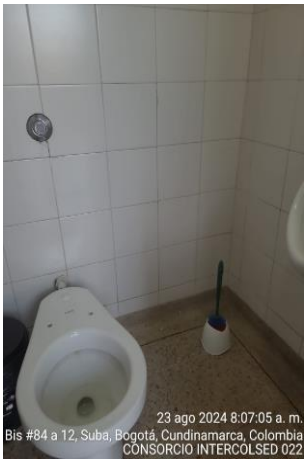
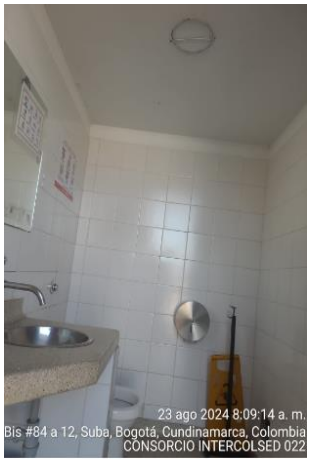
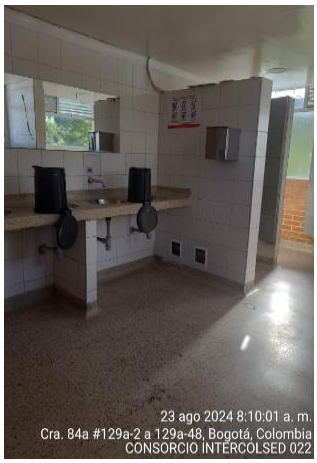
9.28 Hunza (Adición)

Se recibe solicitud para atención de remodelación total de baños de segundo y tercer piso niños y profesores y mantenimiento de canal cubierta en este colegio; Por Balance presupuestal del contrato se reduce el alcance en el frente por tanto esta intervención ya no será integral, solo se realizará, cambio de cielo raso, divisiones de baños, destronque y pulida del piso, se instalará lavamanos corridos y espejos.

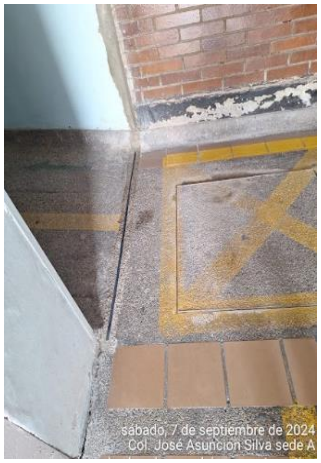
9.30 José Asunción Silva

Se realiza visita técnica en atención a la solicitud de la SED en este frente por grietas presentadas en la estructura en ella se define que deberá realizar un tratamiento de juntas de dilatación, toda vez que esta grieta no corresponde a un daño estructural.

En el curso de este mes, el contratista reparó las dilataciones externas del cerramiento perimetral, las grietas del pasillo en las oficinas y la grieta en muro y piso de la oficina; también, culminó con las actividades relacionada con la caja existente en la cocina bajo el platero en donde se hizo limpieza y se ajustó la tapa, no obstante, aún se perciben olores; para ello se deberá instalar un sello hidráulico en el sifón del lavamanos.

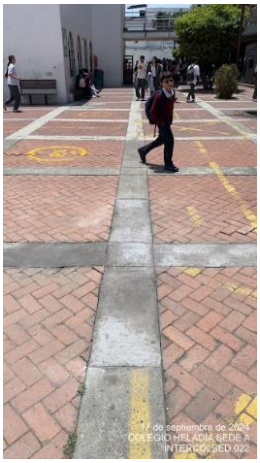
9.35 Heladia Mejia sede A (adición)

Se recibió solicitud para atención del mejoramiento de unos adoquines y concreto en la zona del patio ubicado al ingreso de colegio toda vez que este se encontraba en mal estado.

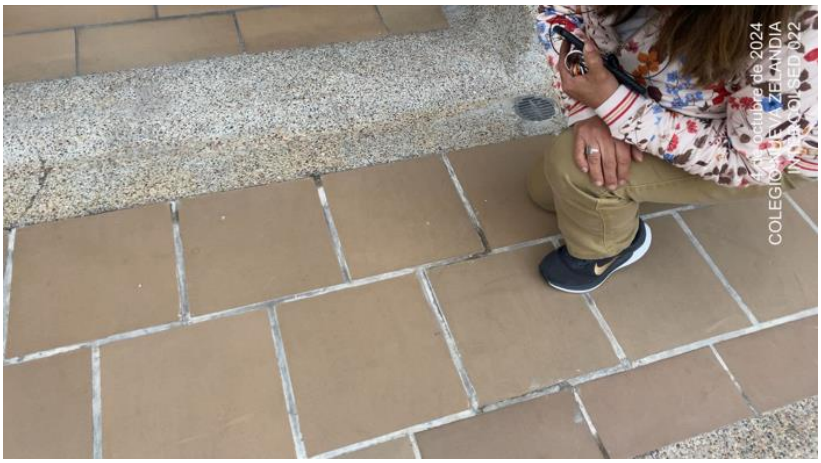
9.38 Nueva Zelandia Sede A (Contractual)

Se recibió un acta de Garantías enviada por el colegio; en atención ello la interventoría realizó una visita realizando un recorrido con la Sra. Almacenista y se evidencia que se debe corregir el emboquillado del enchape instalado en las terrazas pues en algunas zonas este se ha levantado, adicionalmente el granito lavado también presenta fisuras en algunas partes por lo cual la almacenista tiene temor de que se vuelva a filtrar el agua por alguna de esas zonas afectadas.

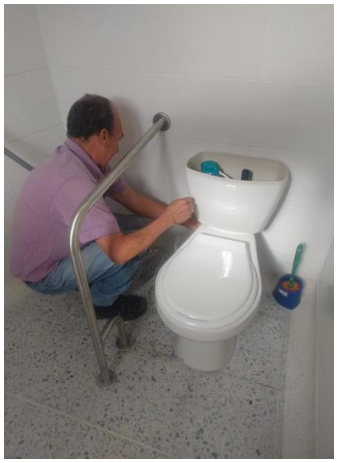
Se realizó visita para verificar el daño que tiene el baño de movilidad reducida ya que presenta fuga de agua en la cisterna sin oprimir nada por lo que se realizó el cambio del árbol del sanitario.

Por otro lado, se evidencia un taponamiento de viga canal por falta de mantenimiento del colegio lo que está conllevando a filtraciones de agua en el cielo raso de los baños ocasionando el daño de una de las lámparas.

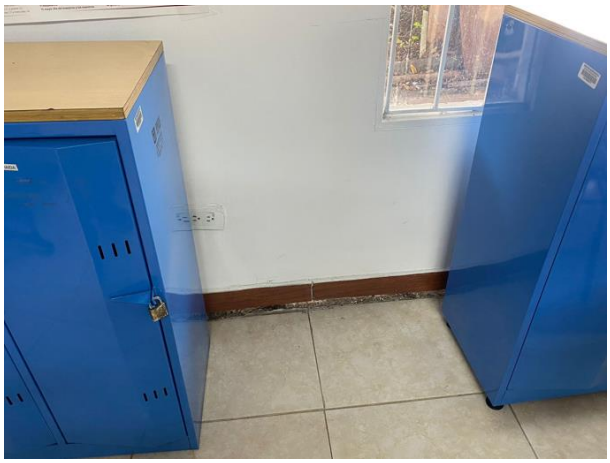
Se recibe solicitud por emergencia en este frente, por lo que se realiza visita conjunta entre SED, Contratista de obra e interventoría, identificando que el edificio administrativo los muros y pisos presentan grietas; en el laboratorio presenta fisuras en muros y piso, pero para este caso se puede plantear instalar puntales en las vigas que sirven de soporte de cubierta en la zona de pasillo de esta aula.

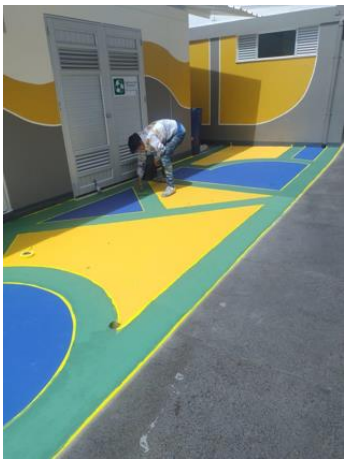
9.45 Domingo Faustino sede D (Contractual).

La interventoría realizó visita para verificar garantías existentes de la intervención realizada en este frente, evidenciando que a la fecha la pintura de la placa se está levantando.
