DATOS DE LA REUNIÓN	
Dependencia: Subdirección de Empleo y Formación	**Asunto:** Visita de supervisión al kiosco de Usaquén en el marco del contrato 1314-2024 mantenimiento de kioscos
Fecha: 06/11/2024	**Lugar:** Kiosco Usaquén

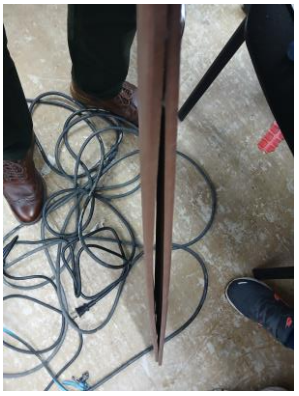
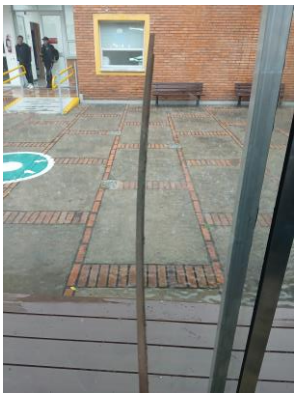
Se evalúa e inspecciona los paneles deck por parte del supervisor y el contratista, se analiza el material y se evidencia que los paneles instalados no son los paneles originales y no obedecen a una referencia comercial tal como fue instalado. Se evidencia y se concluye que el panel parte de una referencia comercial la cual fue

cortada transversalmente y una de las caras se instaló en el interior del kiosco y la otra cara fue instalada en la parte exterior. Por tanto, no es posible encontrar dicho material y conforme a la evidencia el contratista manifiesta que no es prudente realizar la misma acción pues se perdería todo tipo de garantía sobre el material e igualmente se modificaría su vida útil y composición estructural.

La supervisión concluye realizar una reunión con el equipo técnico de la SDDE para evaluar la nueva propuesta de una referencia distinta de panel deck por parte del contratista para ser evaluado, autorizado e instalado.

Se debe preparar la propuesta del material en la nueva configuración y presentarlo ante el comité para su evaluación y posible autorización si este cumple con los requisitos considerados
