CUENTA DE COBRO # 06

INFORME DE MANTENIMIENTO MOTOCICLETAS DE TRANSITO Y POLICIA GUATAPE.

INFORME DE SUPERVISIÓN	No.	001

REALIZAR MANTENIMIENTO PREVENTIVO Y CORRECTIVO PARA LAS MOTOCICLETAS PROPIEDAD DEL MUNICIPIO DE GUATAPÉ Y DE LA FUERZA PUBLICA.

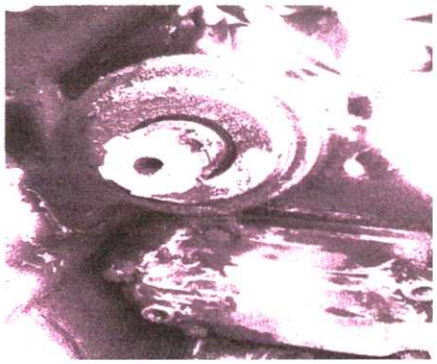
6. noviembre 2, ingresa la moto VENOM 250 perteneciente a unidad de tránsito por fallas en el encendido, se realiza la inspección y se diagnostica problemas con el motor de arranque y la batería, se procede a realizar mantenimiento al motor de arranque y se reemplaza la batería por una nueva dando solución al problema de encendido.

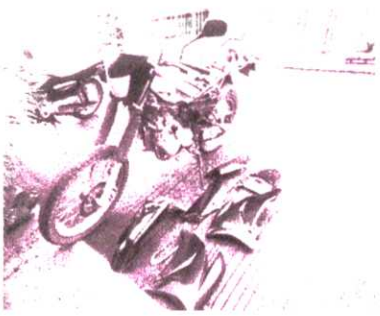
7. 6 de noviembre, ingresa la tomo XTZ 250 unidad de servicios públicos para cambio de neumático, cambio de aceite y filtro de aceite y cambio de llanta delantera.

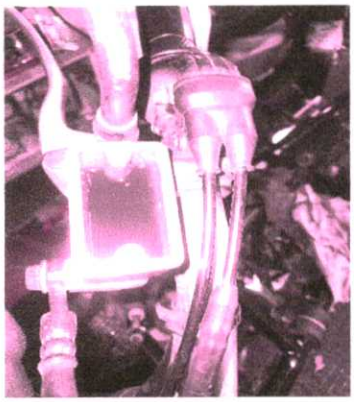
8. 7 de noviembre, se realiza cambio de aceite a la moto DR 650 perteneciente a la policia, se inspecciona fuga de aceite y se determina que esta se esta presentando por el eje de salida, se recomienda reemplazar el retenedor por uno nuevo y original.

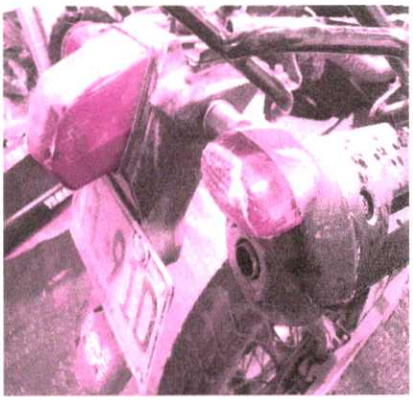
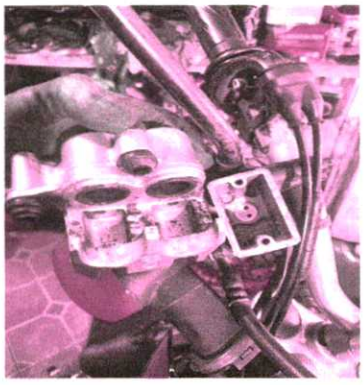
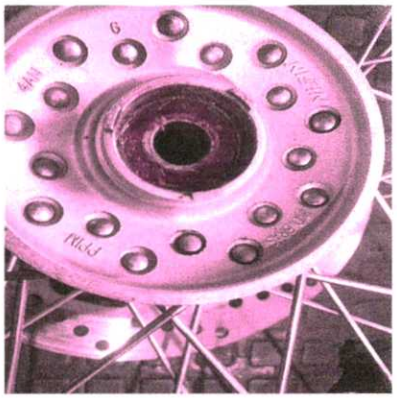
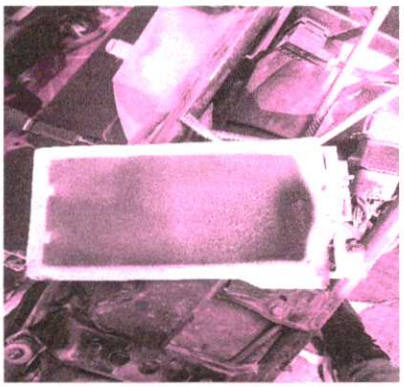
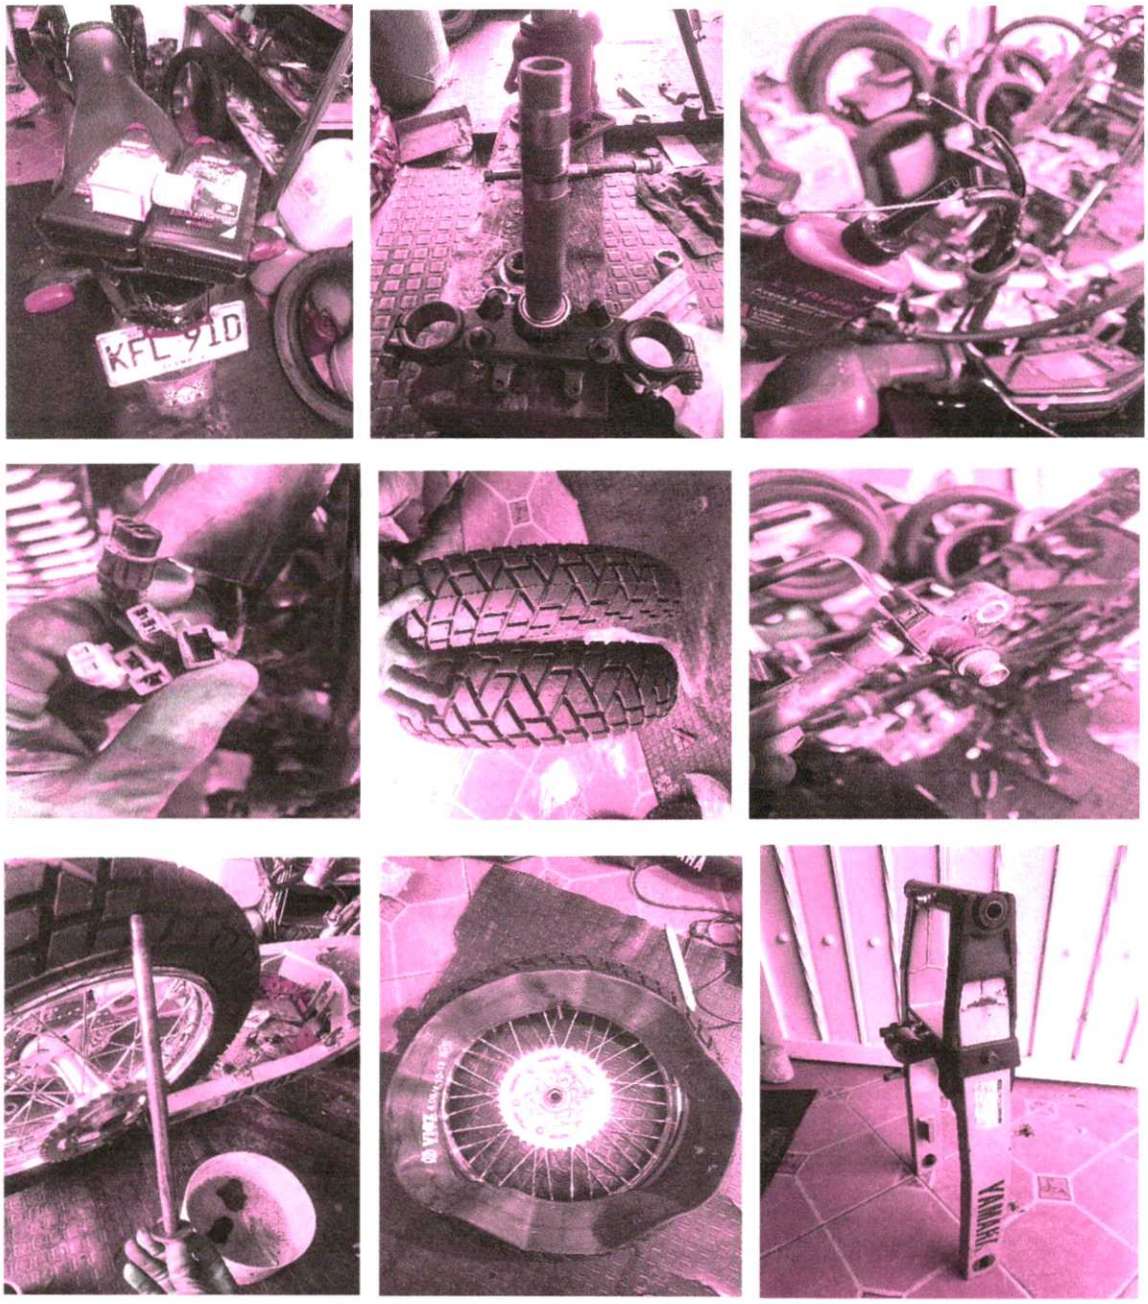
9. noviembre. ingresa la moto XTZ 250 de placa KFL 91D perteneciente a servicios públicos para mantenimiento general en el cual se procede a desarmar la moto en su totalidad iniciando por las tapas y el tanque luego se realiza un lavado general, desarma el tren delantero y se realiza el mantenimiento de las cunas de

dirección. (se recomienda realizar cambio de cunas en el próximo mantenimiento), los amortiguadores los cuales se lavan y se reemplaza el aceite hidráulico por uno nuevo, se lubrican guayas de clutch y acelerador, así mismo se lavan y se lubrican las maniguetas, se inspeccionan las balineras de la rueda delantera y se lubrican, se realiza mantenimiento a la mordaza y la bomba del freno delantero en el cual se desarma, se lava y se aplica líquido de frenos nuevo, se cambian las pastillas de freno y se hace mantenimiento al disco de freno, se desarma el tren trasero quitando rueda, amortiguador y tijera para realizar el lavado y lubricación pertinentes, se cambian las pastillas de freno trasera, se cambia la direccional trasera izquierda por una nueva ya que se encontraba dañada, se realiza lavado a la caja del filtro de aire y se cambia el filtro de aire por uno nuevo, se cambian las llantas trasera y delantera por unas nuevas y el neumático trasero ya que el existente presenta porosidades, se desarma el sistema de inyección para su respectivo mantenimiento realizando lavado del cuerpo de acelerador e inyector, estos elementos presentan bastante suciedad generando mal funcionamiento en la motocicleta, se realiza mantenimiento al sistema eléctrico realizando limpieza en todas las conexiones del ramal y los accesorios eléctricos y electrónicos aplicando limpiador de contactos electrónicos, se realiza el cambio de aceite de motor y su respectivo filtro de aceite originales de la marca, se reemplaza la bujía por una nueva y original, se realiza calibración de válvulas, se arma nueva mente la moto y se aplica restaurador de partes negras.

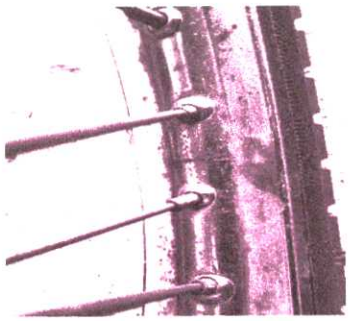
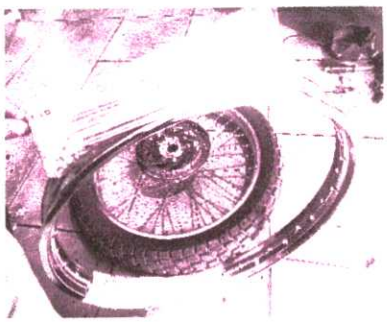
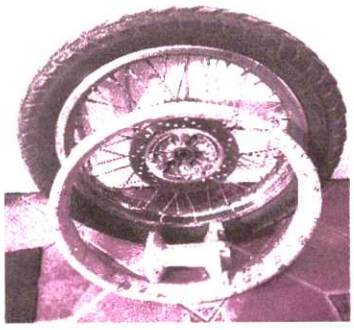
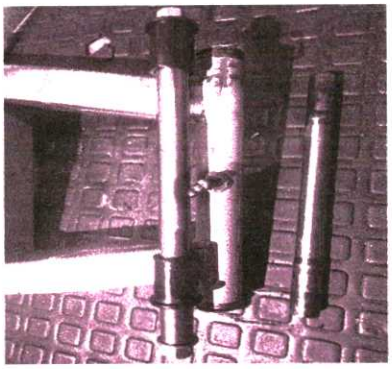
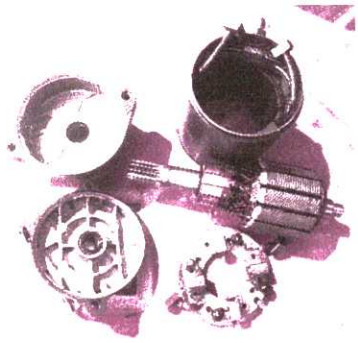
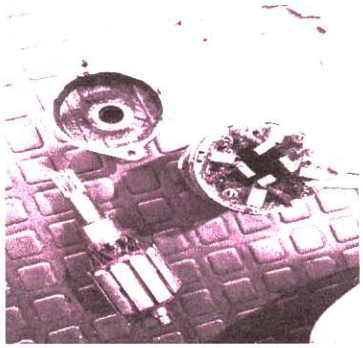
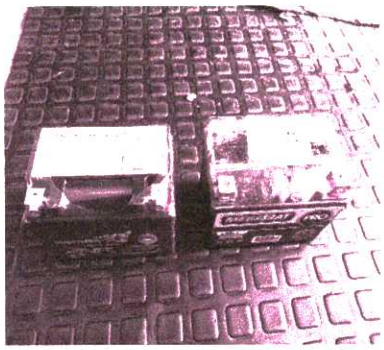
... 13 de noviembre. ingresa la moto xtz 250 unidad 03 de tránsito por sonido extraño en el kit de arrastre, se evidencia estiramiento y torción en el cadena lo cual genera este sonido, se procede a realizar el cambio por una nueva, se inspecciona la tijera evidenciando desgaste en los bujes los cuales son reemplazados por un kit completo y nuevo, se inspecciona la rueda trasera detectando desgaste en las pistas de la campana lo cual genera que las

balineras queden desajustadas ocasionando movimientos laterales en la rueda, se evidencia fisuras en los dos rines por lo cual se realiza el cambio de estos por unos nuevo, así mismo se cambia la campana trasera y los radios en los dos rines.

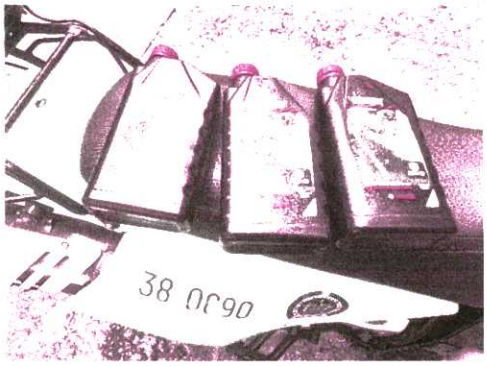
11. 18 noviembre, se realiza cambio de aceite y filtro de aceite a la moto XRE 300 unidad de tránsito 01.

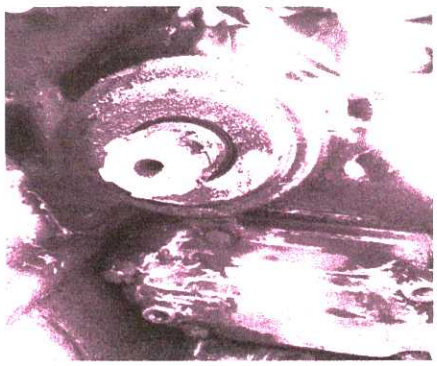
12. 19 noviembre, se realiza cambio de balineras de campana delantera y pastillas de freno delantero a la moto XRE 300 de placa ZPZ 47F perteneciente a la policía.

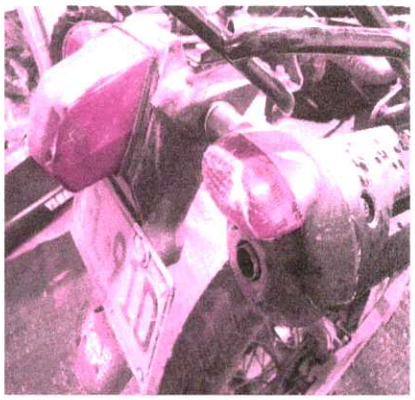
8. 7 de noviembre, se realiza cambio de aceite a la moto DR 650 perteneciente a la policia, se inspecciona fuga de aceite y se determina que esta se esta presentando por el eje de salida, se recomienda reemplazar el retenedor por uno nuevo y original.

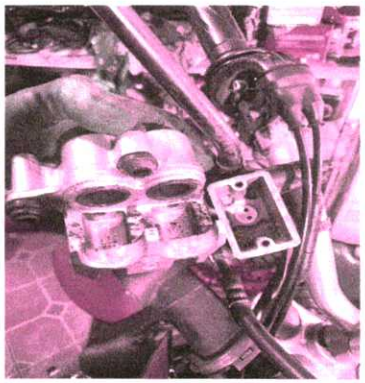
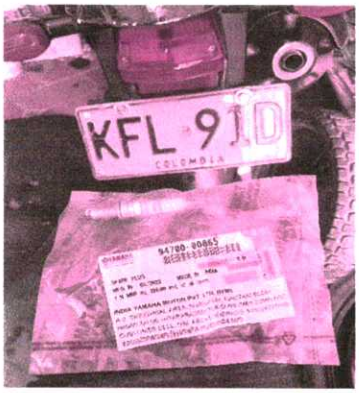
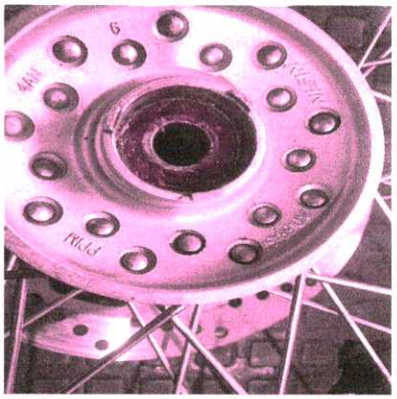
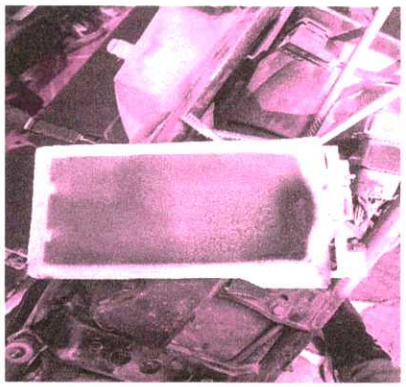
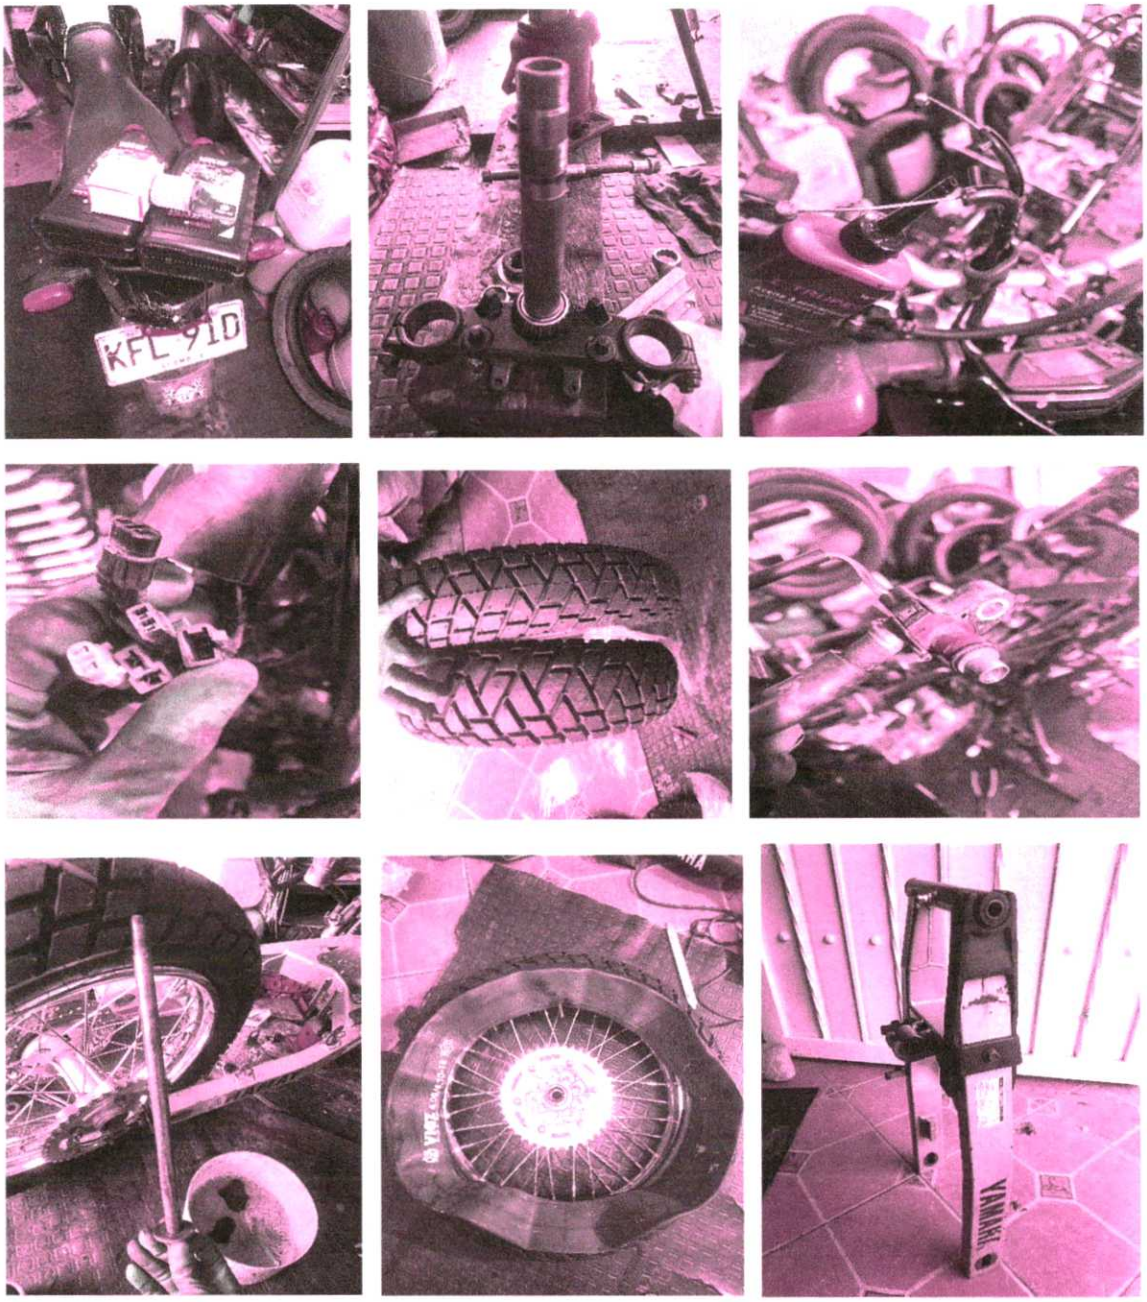
9. noviembre, ingresa la moto XTZ 250 de placa KFL 91D perteneciente a servicios públicos para mantenimiento general en el cual se procede a desarmar la moto en su totalidad iniciando por las tapas y el tanque luego se realiza un lavado general, desarma el tren delantero y se realiza el mantenimiento de las cunas de

dirección. (se recomienda realizar cambio de cunas en el próximo mantenimiento), los amortiguadores los cuales se lavan y se reemplaza el aceite hidráulico por uno nuevo, se lubrican guayas de clutch y acelerador, así mismo se lavan y se lubrican las maniguetas, se inspeccionan las balineras de la rueda delantera y se lubrican, se realiza mantenimiento a la mordaza y la bomba del freno delantero en el cual se desarma, se lava y se aplica líquido de frenos nuevo, se cambian las pastillas de freno y se hace mantenimiento al disco de freno, se desarma el tren trasero quitando rueda, amortiguador y tijera para realizar el lavado y lubricación pertinentes, se cambian las pastillas de freno trasera, se cambia la direccional trasera izquierda por una nueva ya que se encontraba dañada, se realiza lavado a la caja del filtro de aire y se cambia el filtro de aire por uno nuevo, se cambian las llantas trasera y delantera por unas nuevas y el neumático trasero ya que el existente presenta porosidades, se desarma el sistema de inyección para su respectivo mantenimiento realizando lavado del cuerpo de acelerador e inyector, estos elementos presentan bastante suciedad generando mal funcionamiento en la motocicleta, se realiza mantenimiento al sistema eléctrico realizando limpieza en todas las conexiones del ramal y los accesorios eléctricos y electrónicos aplicando limpiador de contactos electrónicos, se realiza el cambio de aceite de motor y su respectivo filtro de aceite originales de la marca, se reemplaza la bujía por una nueva y original, se realiza calibración de válvulas, se arma nueva mente la moto y se aplica restaurador de partes negras.

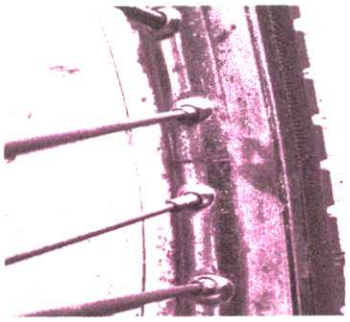
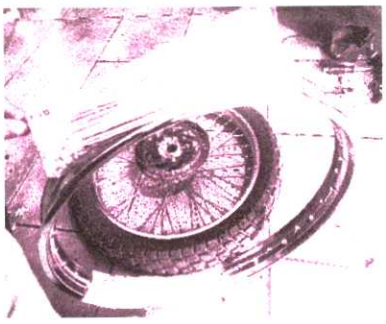
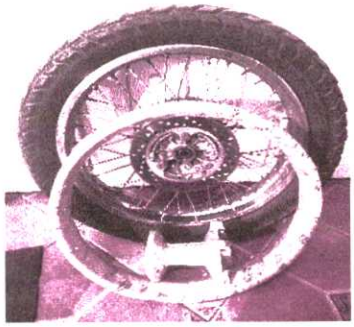
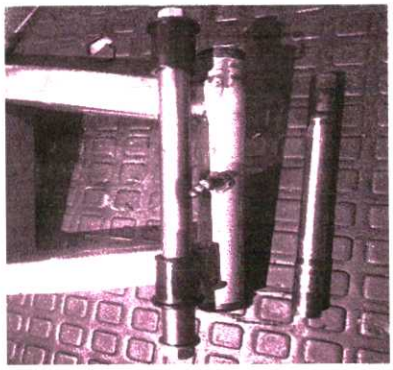
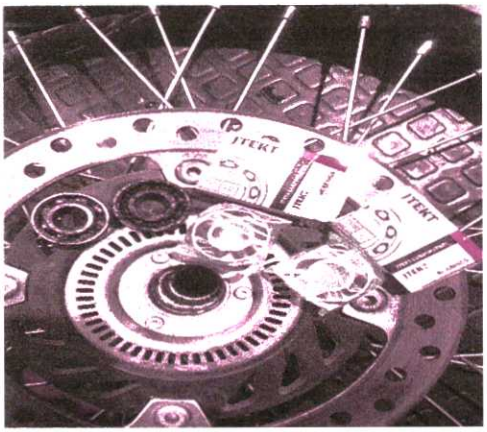
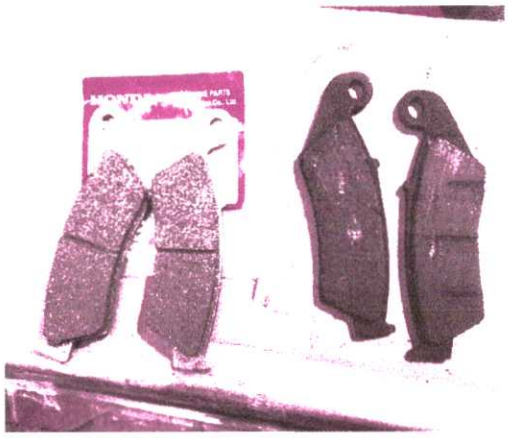
15 de noviembre. ingresa la moto xtz 250 unidad 03 de tránsito por sonido extraño en el kit de arrastre, se evidencia estiramiento y torción en el cadena lo cual genera este sonido, se procede a realizar el cambio por una nueva, se inspecciona la tijera evidenciando desgaste en los bujes los cuales son reemplazados por un kit completo y nuevo, se inspecciona la rueda trasera detectando desgaste en las pistas de la campana lo cual genera que las

balineras queden desajustadas ocasionando movimientos laterales en la rueda, se evidencia fisuras en los dos rines por lo cual se realiza el cambio de estos por unos nuevo, así mismo se cambia la campana trasera y los radios en los dos rines.

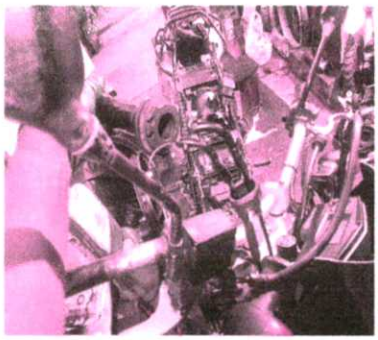
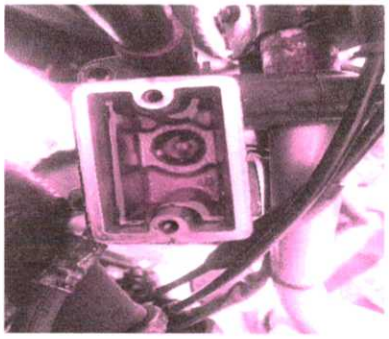
12. 19 noviembre, se realiza cambio de balineras de campana delantera y pastillas de freno delantero a la moto XRE 300 de placa ZPZ 47F perteneciente a la policía.

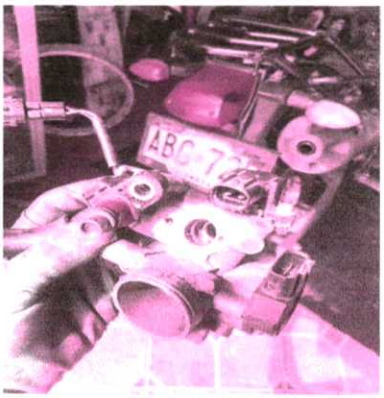
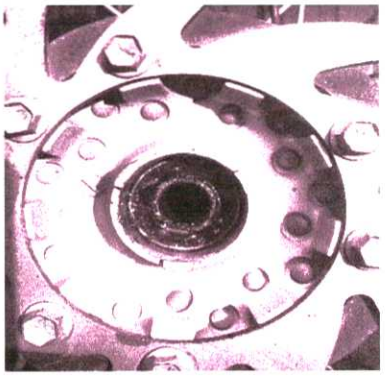
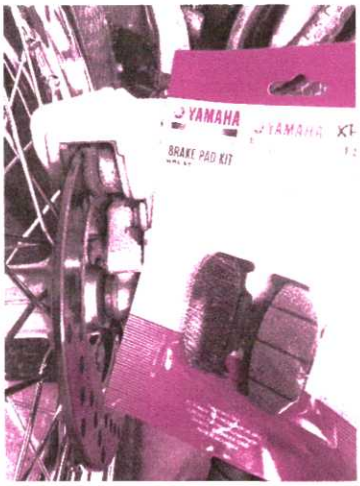
13. 20 de noviembre, ingresa la moto XTZ 250 de placa ABC72D para mantenimiento generalen en el cual iniciamos desarmando la moto para realizar un lavado en la totalidad de sus partes, se desarma el tren delantero para realizar lavado y lubricacion de cunas de direccion, estas se encuentras en perfecto estado, se desarman las barras telescopicas y se drena el aceite hidraulico para realizar limpieza y aplicasr aceite hidraulico nuevo, se inspecciona la campana y balineras de la rueda delantera, se encuentran en buenas condiciones por lo tanto se procede a lavar y aplicar grasa en las balineras, se cambia la llanta delantera por desgaste, se realiza desarme de la bomba y el caliper del sistema de frenos delantero y trasero, se realiza lavado y cambio de liquido de frenos asi mismo son reemplasadas las pastillas traseras y delanteras, se lubrican las guayas de acelerador y de clutsh, se evidencia daños en la guaya secundaria del acelerador, queda pendiente su cambio por inexistencia en almacen, se procede a realizar lavado de la caja del filtro de aire y cambio de filtro de aire, se realiza mantenimiento al sistema de inyeccion en el cual se desarma el cuerpo de acelera... el inyector para realizar lavado de estos, se desconectan las cajas conectoras del ramal electrico para ser lavadas con limpiador de contactos electronicos, pasamos a la parte trasera para desarmar la rueda trasera, se inspecciona la campana y sus balineras detectando que la campana tiene desgaste en la pista del disco de freno, se recomienda realizar el cambio en el proximo mantenimiento, las balineras se encuentran en buenas condiciones

[illegible] son lavadas y lubricadas. se desarma la tijera para inspeccion de bujes y realizar lavado y lubricacion, asi mismo se inspecciona el amortiguador trasero el cual esta en buenas condiciones por lo tanto se lava y se lubrican los bujes del amortiguador y el basculante, se inspecciona la bujia y se reemplaza por una nueva, se inspecciona el estado de la bateria y se procede a cambiarla por una nueva ya que la existente ya no retiene la carga, para finalizar el mantenimiento se aplica restaurador de partes negras para proteger los plasticos de la moto

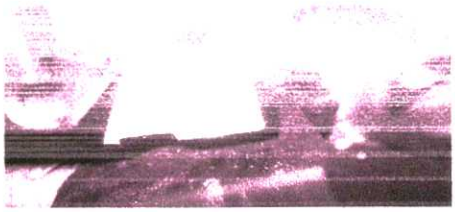
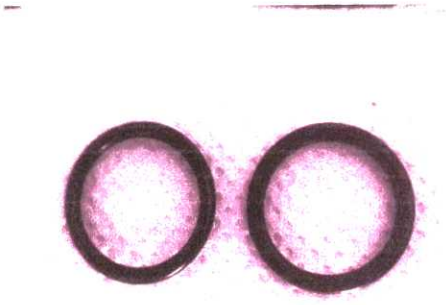
- [illegible] de noviembre, ingresa la tomo VENOM 250 unidad 04 perteneciente al tránsito por fuga de aceite del motor, se realiza limpieza del motor y se inspecciona en todo su contorno evidenciando fuga de aceite por el sensor selector de cambios, se procede a desarmar para cambiar el O 'ring que retiene el aceite del motor y se aplica aceite para ajustar el nivel correcto.
