AGENDA REGULATORIA 2025

Equipo de verificación de requisitos técnicos de infraestructura

PROTOCOLO DE VISITAS

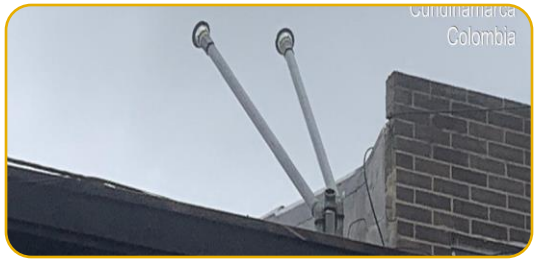
***Visitas Cundinamarca** – Soacha, Facatativá, Chía, Cota, Madrid, Zipaquirá y Mosquera*

Incumplimiento de medidas y niveles de tanque.

Infraestructura física incompleta (EDS sin canopy).

Incumplimiento medidas canal recolector.

Tubería sin espacio de desfogue adecuado.

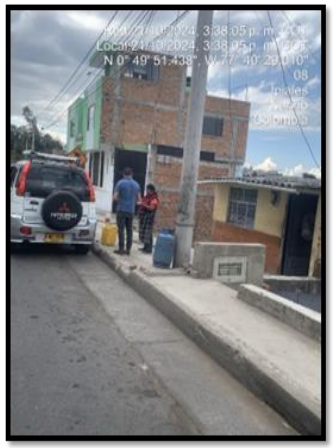
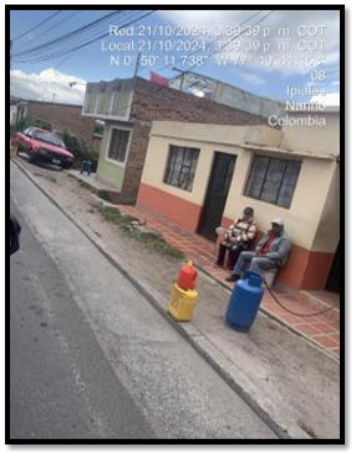
Visitas Nariño - Ipiales-Pasto

La EDS no cuenta en ambos lados con las barreras de protección que debe tener cada isla, de esa forma no está cumpliendo el Ítem 6.01 en el formato de visita.

Los extintores se encuentran vencidos desde el mes de junio, incluyendo el extintor satelital, numeral 5.01, 5.03 y 5.04 del formato de visita, requisitos establecidos en la resolución 40198 de 2021.

El canal recolector no cumple con las medidas reglamentarias, esta es una situación que se presenta en casi todas las EDS no cumpliendo con los numerales 2.05 y 2.08 del formato de visita.

En el municipio de Ipiales, Nariño en coordenadas 0°49'51.4"N 77°40'29.0"W se evidencia la venta informal de combustible.

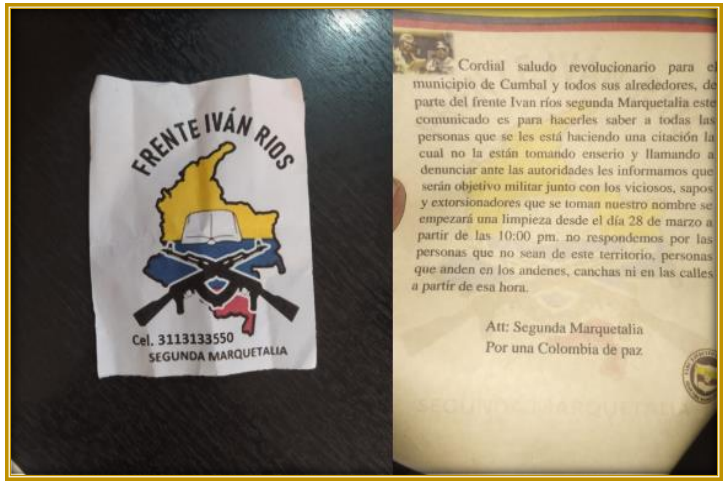
Visitas Nariño - Ipiales-Pasto- Cumbal

Se evidencia llenado de combustibles por medio de pimpinas y recipientes no certificados o aptos. Como también en zona de frontera se evidencia la venta ilegal de combustible. Las personas del municipio indican que es una zona donde no hay acompañamiento policial o algún tipo de control .

Se encontraron una cantidad alta de estaciones de servicio, hay varias estaciones en cortas distancias aglomeradas en varios sitios aglomeradas

La situación de orden público afecta la normal operación de las estaciones llegando incluso a sufrir daños de infraestructura al no cumplir con los requerimientos de los grupos al margen de la ley

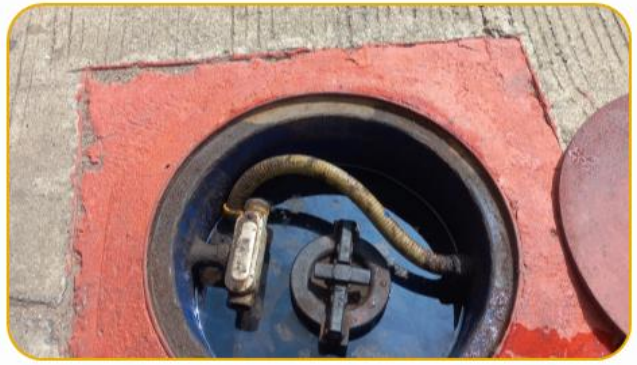
Visitas Cesar – Valledupar

a. Tuberías de cuarto eléctrico

b. Medidas Rejillas de recolección

c. Presencia de teflón en mangueras y deterioro de las mismas

d. Líquido en cajas contenedoras y bocas de llenado

EDS muy antiguas que no cuentan con soporte documental asociado a la construcción de la EDS ni a la instalación de tanques, con lo cual se dificulta la verificación de los requisitos asociados a tanques.

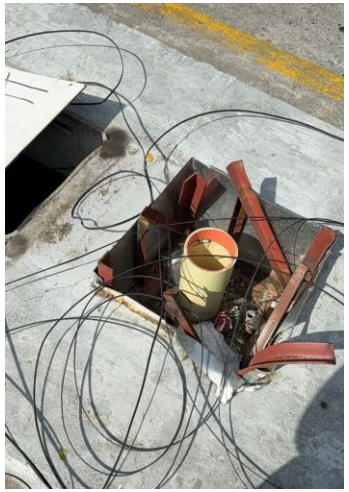
Visitas Valle del Cauca - Cali

a. Rejillas de recolección

b. Ausencia de base de concreto para surtidores

c. Presencia de teflón en mangueras y deterioro de las mismas

d. Líquido en cajas contenedoras y bocas de llenado

e. Totem apagado sin indicación de precios y productos dado que no cuenta con Código SICOM activo para el despacho de combustible

Predios en los cuales no se encuentra la EDS, hay prestación de otros servicios, sin embargo, la EDS se encuentra registrada en SICOM y con código activo

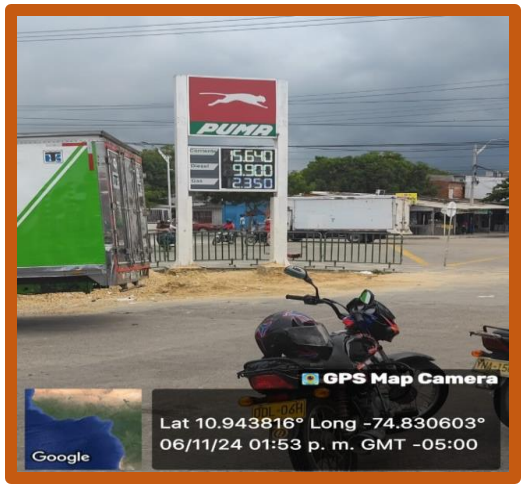
Visitas Atlántico – Bolívar

EDS DE SERVICIO AUTOMOTRIZ MALAMBO SICOM_630821 infraestructura precaria e insegura

- Ya que fue encontrado líquido en cajas contenedoras de los tanques (Que por la característica viscosa del líquido al parecer se trataría de combustible) lo que podría ser debido a una fuga de combustible.
- Las instalaciones eléctricas no están protegidas con tubería Conduit.

EDS LA 18 SICOM_636816 infraestructura insegura

- **Se verifica que las mangueras de las pistolas de las islas se encuentran con teflón.**
- **Si bien la EDS cuenta con 2 botones de parada de emergencia 1, se ubicada dentro de las islas es decir al menos del mínimo de la distancia establecida de 6 metros y el otro se encuentra en el cuarto eléctrico no visible ni accesible al público porque para acceder a dicho cuarto se tiene que abrir una reja que se encuentra asegurada con candado y una puerta que abre con llave.**
- **No aportaron la documentación requerida.**

EDS LA CORDIALIDAD SICOM 635265 infraestructura insegura

- **El botón de parado de emergencia se encuentra dentro de las islas, por lo cual no se cumple con lo establecido en la norma "Cuenta con un dispositivo de parada de emergencia que interrumpa todo el flujo eléctrico a la zona de llenado y almacenamiento ubicado a mínimo 6 metros y máximo 30 metros del eje central del equipo de medición más cercano a la parada de emergencia y deberá estar identificado, en una zona visible y accesible" Otros dos botones de parada de emergencia que existen no funcionan.**
