INFORME DE VISITA DE INSPECCIÓN A LA INFRAESTRUCTURA DE ESTACIONES DE SERVICIO EN LOS MUNICIPIOS DE ARAUCA Y ARAUQUITA - DEPARTAMENTO DE ARAUCA

MINISTERIO DE MINAS Y ENERGÍA - MME

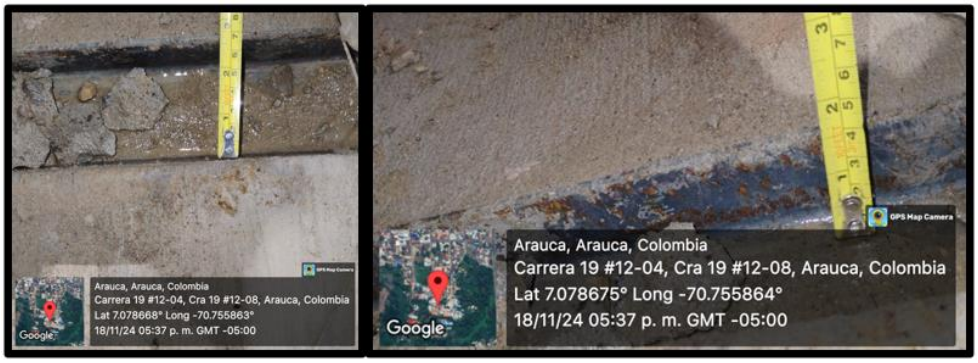
- Ítems 2.05 y 2.08: El canal de recolección no cumple con las medidas ni especificaciones requeridas.
- Ítem 2.10: No se cumple con la distancia entre surtidores de una misma isla.
- Ítem 6.04: Se evidencia el uso de teflón en alguna(s) de sus conexiones.
- Ítem 7.01: Se observa en la caja de contención líquidos acumulados en uno de los surtidores.
- Ítem 7.07: Al menos una de las mangueras de surtido no cuenta con la válvula de seguridad dentro del surtidor.

Foto 1. Medición Canal de recolección.

Foto 2. Distancia entre surtidores inferior a lo permitido

Foto 3. Evidencia uso de teflón en alguna(s) de sus conexiones.

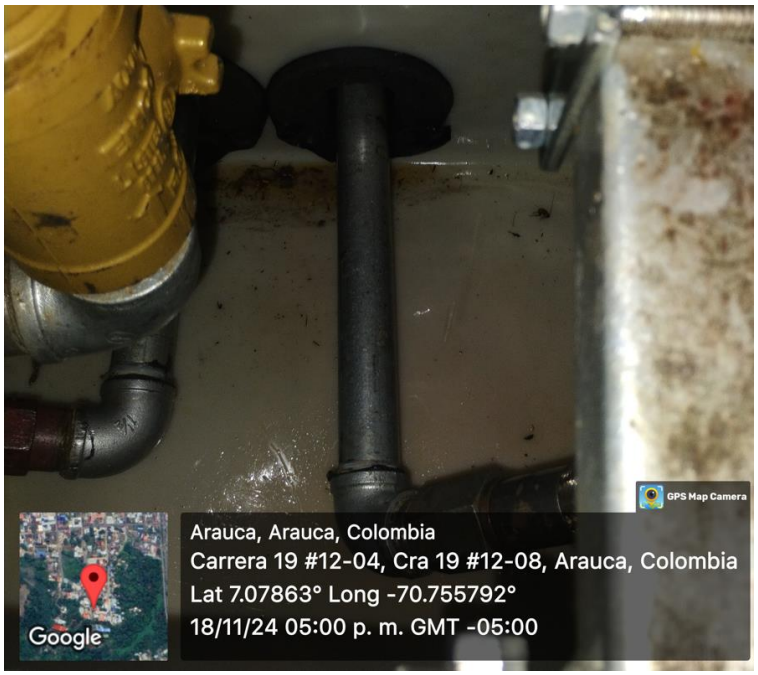
Foto 4. Evidencia de líquido en la caja de contención de surtidor.

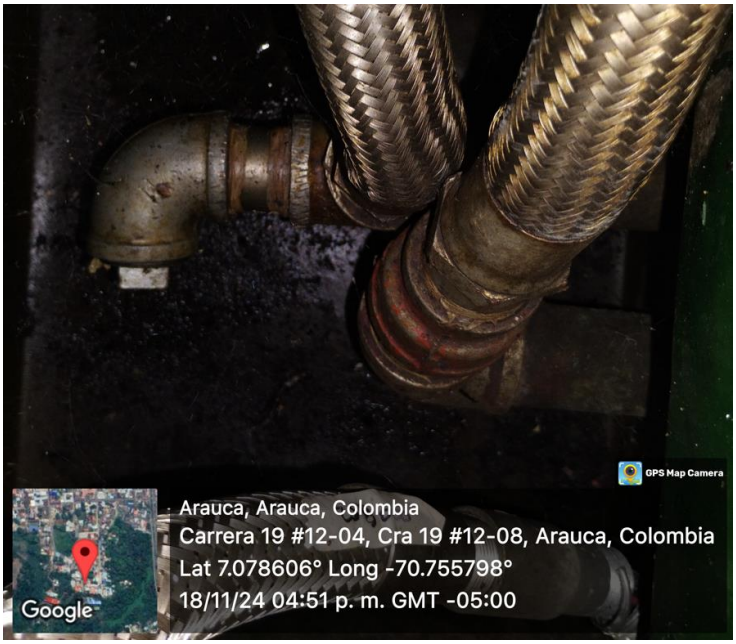
Foto 5. Falta de válvula de seguridad.

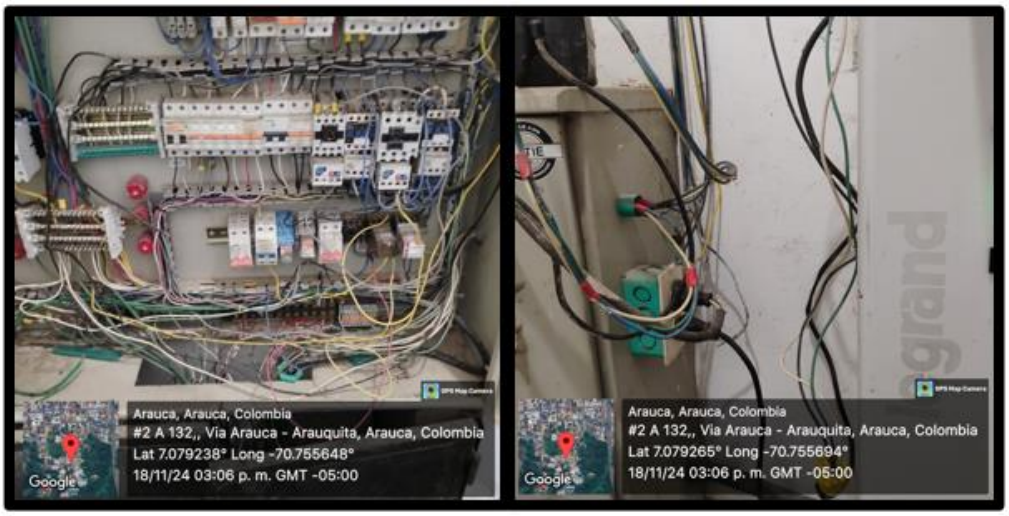
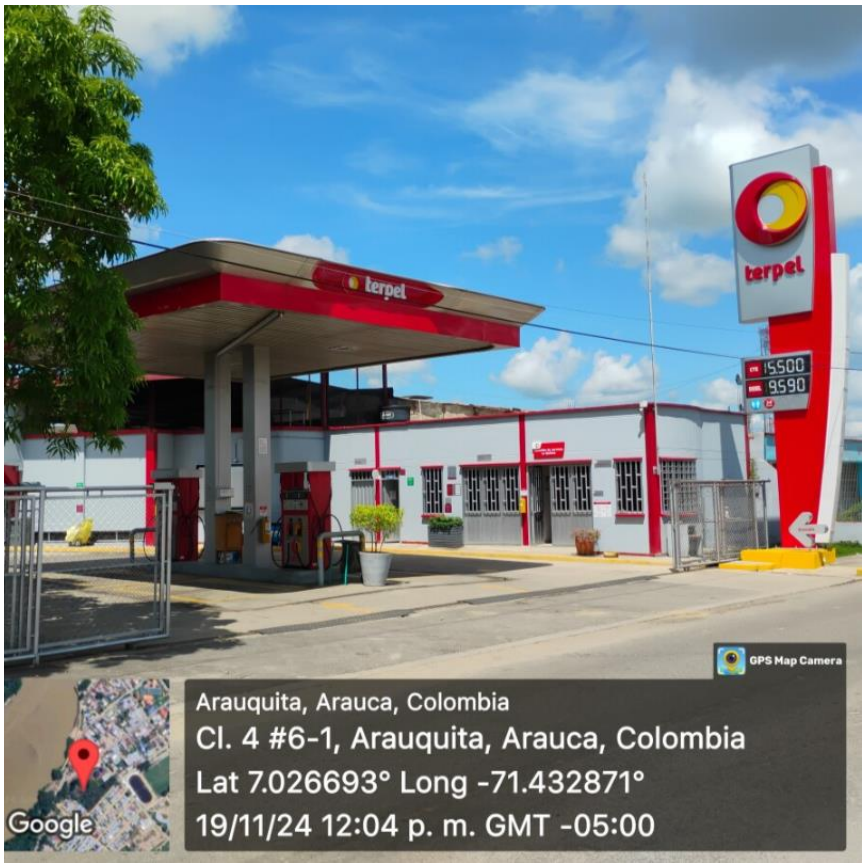
- Ítem 2.03: Cuarto de RESPEL usado como bodega.
- Ítems 2.05 y 2.08: El canal de recolección no cumple con las medidas ni especificaciones requeridas.
- Ítems 3.01, 3.02 y 3.05: Múltiples falencias en instalaciones eléctricas.
- Ítem 4.01: No cuenta con baño para empleados.
- Ítem 4.02: No se pueden verificar las redes de agua por falta de plano.
- Ítem 4.03: No es posible verificar el flujo de aguas pluviales del canopy por falta de plano.
- Se evidencia una isla está fuera de servicio y no tiene surtidor.

Foto 1. Cuarto de almacenamiento de RESPEL

Foto 2. Medición Canal de recolección.

Foto 3. Conexiones del cuarto eléctrico.

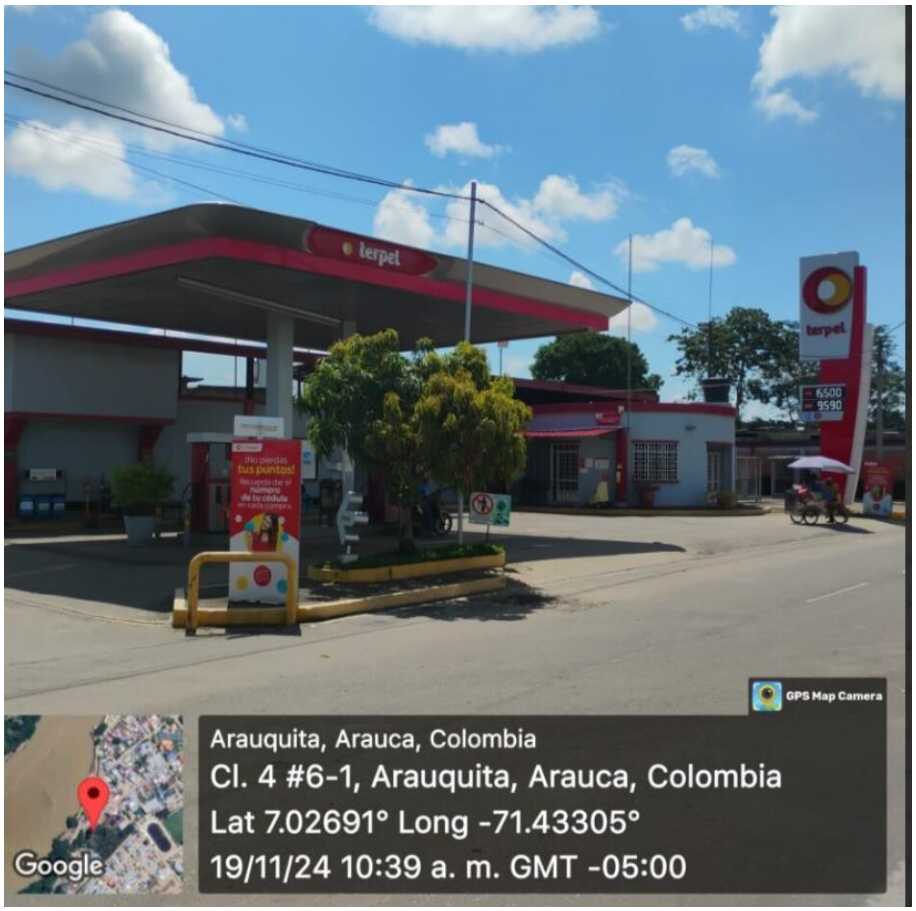
- Ítems 2.05 y 2.08: El canal de recolección no cumple con las medidas ni especificaciones requeridas.
- Se observa que las EDS la quinta y la EDS el navegante comparten planta eléctrica y cuarto de Respel por ser del mismo propietario.

Foto 1. Medición canal de recolección.

Foto 2. Áreas compartidas con la EDS El Navegante.

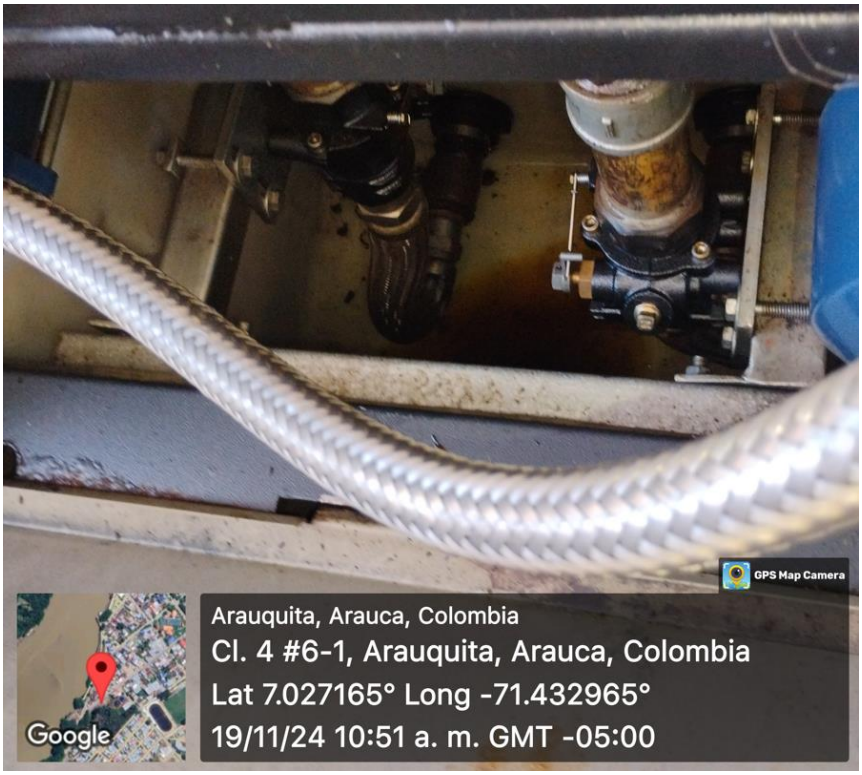
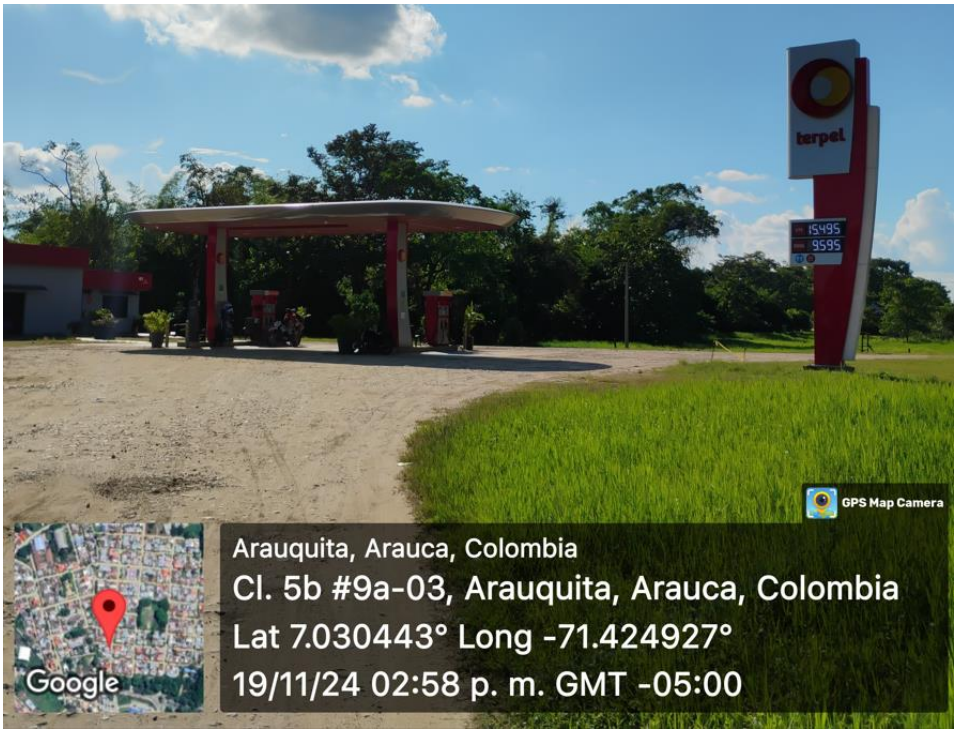
- Ítems 2.05 y 2.08: El canal de recolección no cumple con las medidas ni especificaciones requeridas.
- Ítem 7.01: Se evidencia liquido en al menos una de las cajas de contención de los surtidores.
- Se observa que las EDS la quinta y la EDS el navegante comparten planta eléctrica y cuarto de Respel por ser del mismo propietario.

Foto 1. Medición canal de recolección.

Foto 2. Evidencia liquido en la caja de contención de uno d ellos surtidores.

Foto 3. Áreas compartidas con la EDS La Quinta.

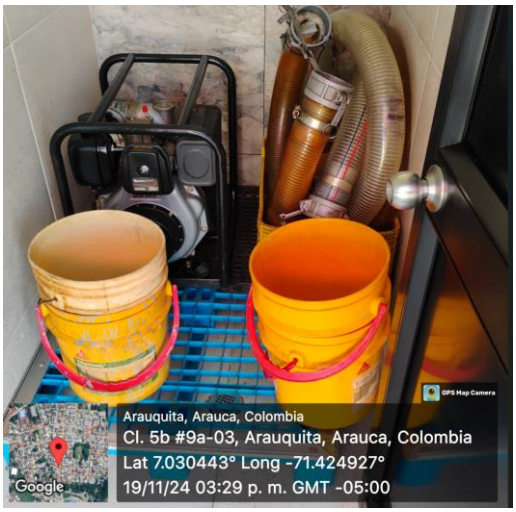
Foto 1. Cuarto de RESPEL usado como bodega.

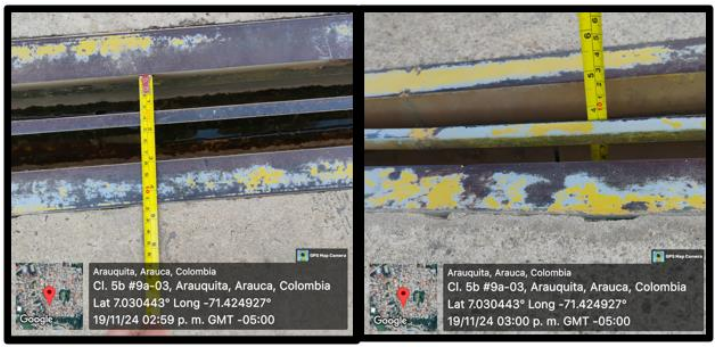
Foto 2. Medición canal de recolección

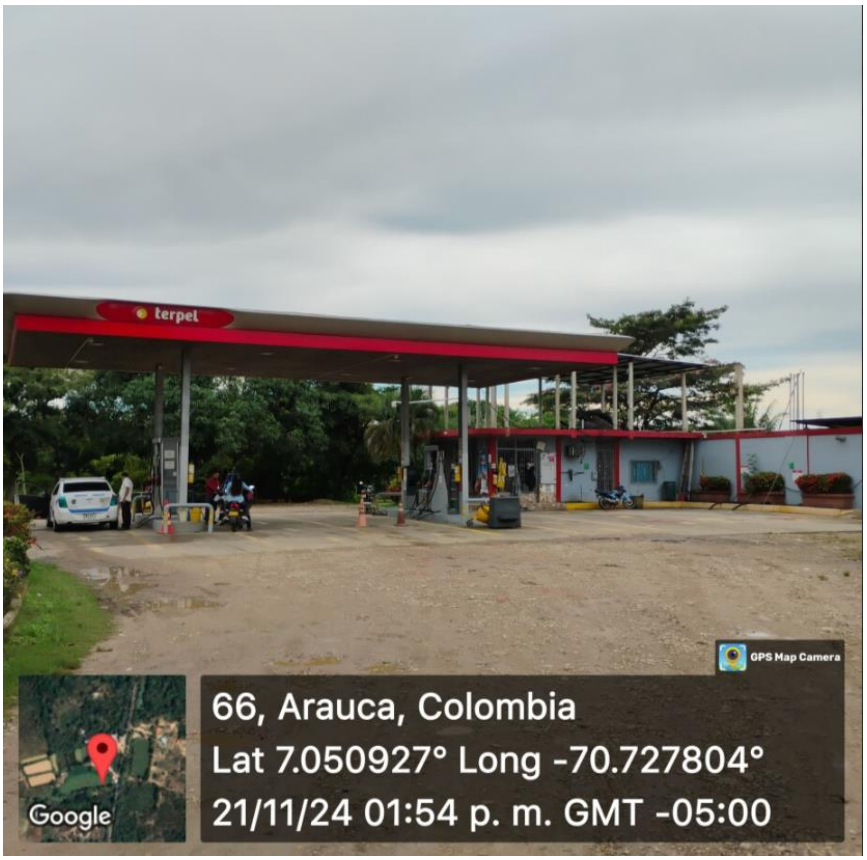
Foto 3. Evidencia de que solo se tiene un extintor por isla.

Foto 4. Evidencia de líquido en la caja de contención de uno de los surtidores.

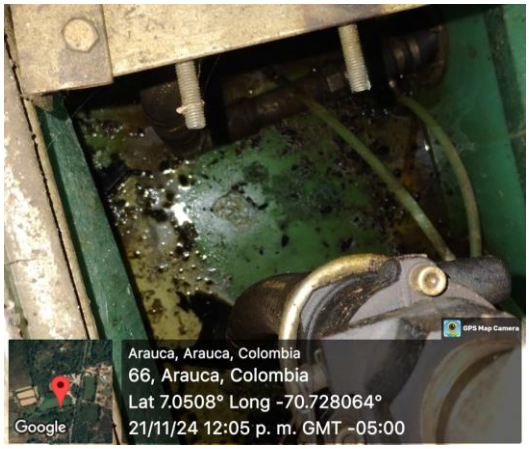
- Ítem 7.01: Hay liquido en las cajas de contenedores de los surtidores.
- Ítem 9.08: Estado de pintura anticorrosiva deteriorado.
- Ítems 9.13 y 9.15: Altura de chaflan de boquillas de llenado y cajas contenedoras de bombas electrosumergibles insuficiente.

Foto 5. Evidencia de líquido en la caja contenedora de un surtidor.

Foto 6. Evidencia de líquido en la caja contenedora de bomba electrosumergible por altura insuficiente de chaflán.

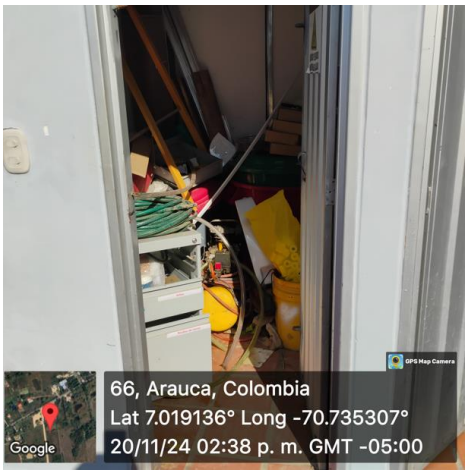
- Ítem 2.01: El piso de la zona de operación de la EDS se encuentra agrietado y deteriorado, alterando la pendiente y el flujo hacia el canal de recolección.
- Ítem 2.03: Se observa que el espacio para residuos peligrosos es utilizado como bodega.
- Ítems 2.05 y 2.08: Canal de recolección no cumple con medidas ni especificaciones requeridas.
- Ítem 2.10: Los extremos de las islas están a una distancia inferior a 8.5 m.
- Ítems 3.01, 3.04 3.05: Múltiples falencias en instalaciones eléctricas.
- Ítem 3.03: No cuenta con planta eléctrica funcional.
- Ítem 4.01: No cuentan con baño independiente para trabajadores.
- Ítem 4.02: No es posible verificar las redes de aguas al no contar con plano.
- Ítems 5.05 y 7.03: Parada de emergencia no funciona.
- Ítem 5.08: Extintores satelital y zona de tanques vencidos.

Foto 1. Piso de zona de operación deteriorado.

Foto 2. Cuarto de almacenamiento de RESPEL

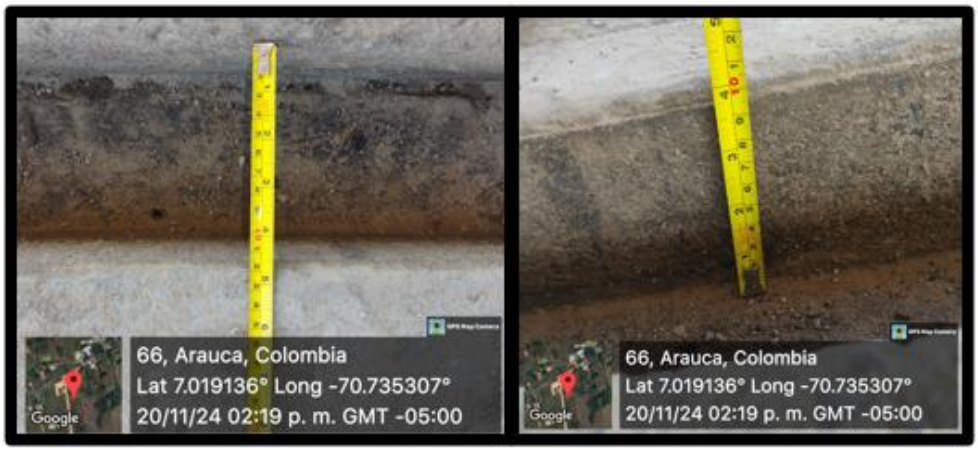
Foto 3. Medición de canal de recolección.

Foto 4. Zona de operación. Distancia entre extremos de islas inferior a 8.5 m.

Foto 5. Falencias en conexiones eléctricas.

Foto 6. Plantas Eléctricas no funcionales

Foto 7. Parada de emergencia

Foto 8. Evidencia de líquido en la caja de contención de un surtidor.

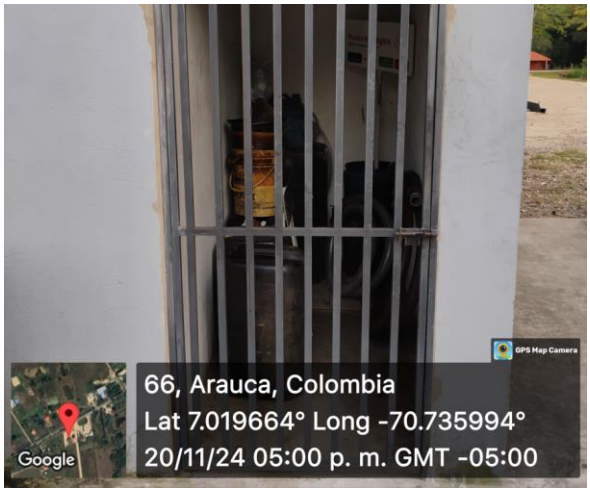
Foto 1. Cuarto de RESPEL

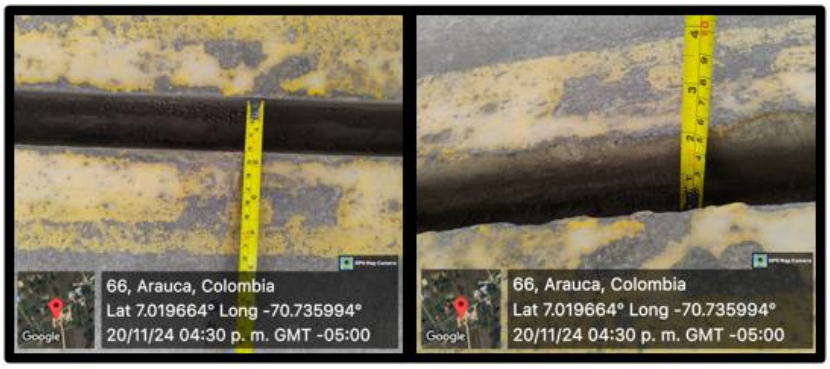
Foto 2. Medición canal de recolección.

Foto 3. Trampas de grasa de 2 secciones. Se evidencia que no tienen salida y están llenas de líquido.

Foto 4. Zona de tanques sin cubierta.

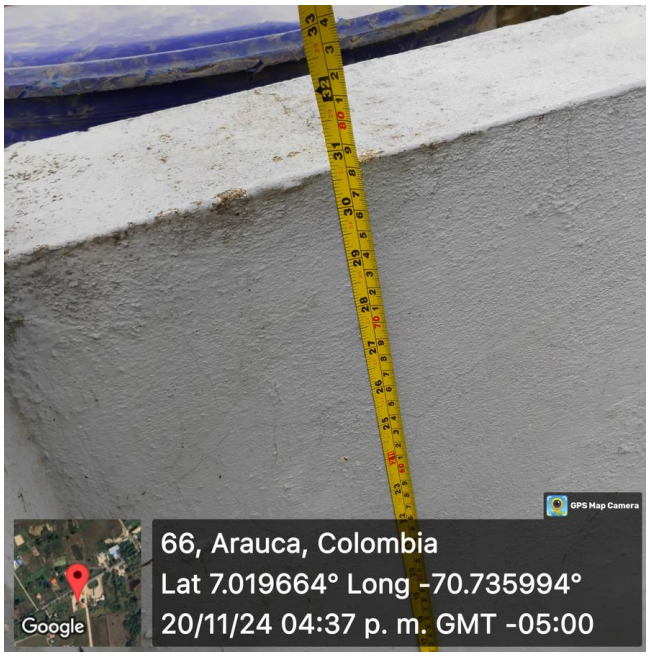
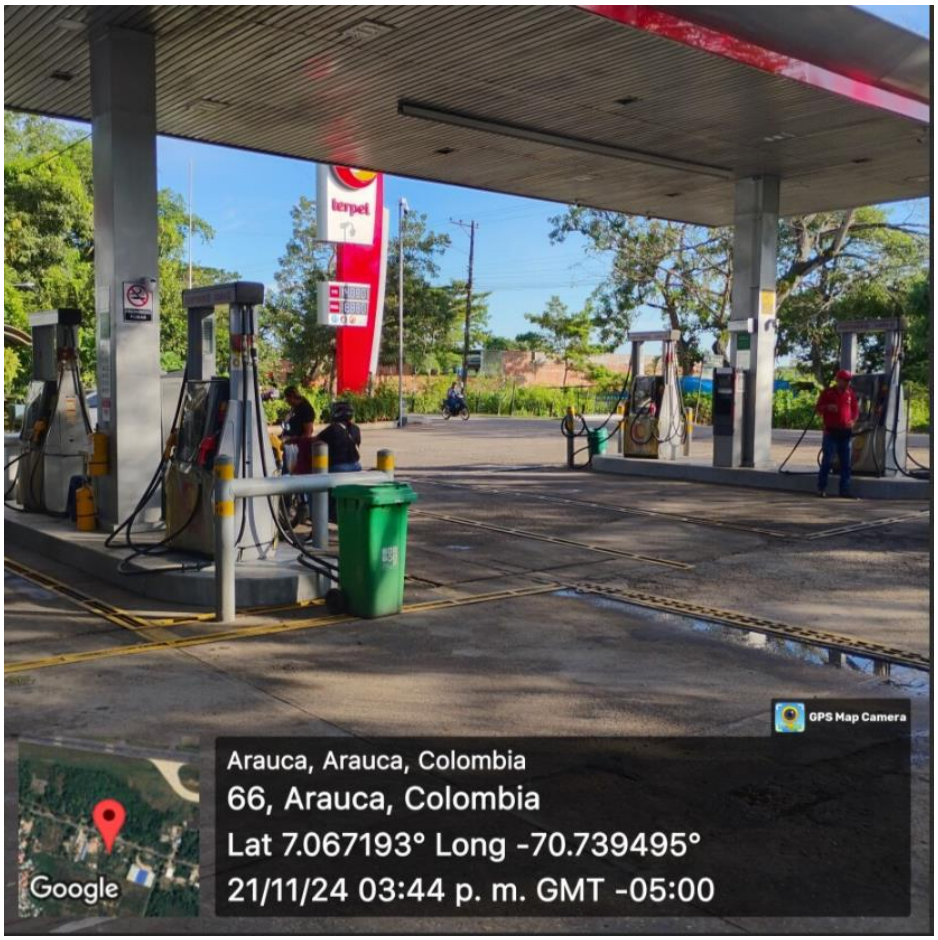
Foto 5. Medición dique de contención.

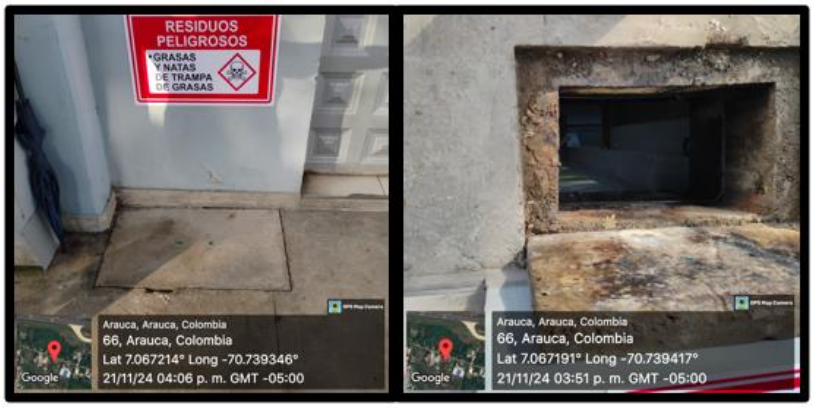
- Ítems 2.05 y 2.08: El canal de recolección no cumple con las medidas ni especificaciones requeridas,
- Ítem 3.03: La planta eléctrica no es de tipo totalmente cerrado. La EDS informa que es por ventilación.
- Ítem 4.05: La trampa de grasas no cuenta con las 3 secciones mínimas.
- Ítem 7.01: Se observa liquido dentro de las cajas contenedoras de los surtidores.

Foto 1. Canal de recolección.

Foto 2. Planta eléctrica de la EDS.

Foto 3. Trampa de grasas de la EDS.

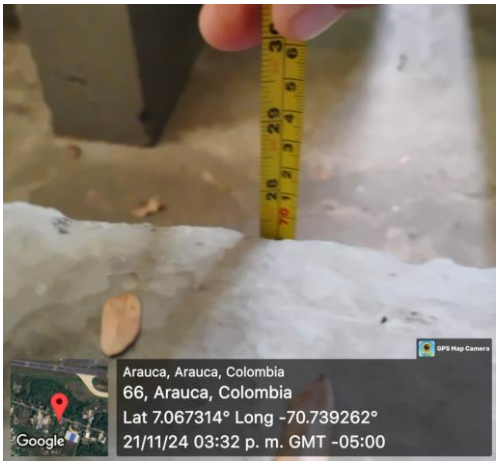
- Ítem 10.06: Se debe confirmar la capacidad de contención de cada uno de los diques de contención.
- Ítem 10.14: Supera la capacidad permitida de almacenamiento de 150.000 litros
- Debe podar los árboles cerca a los tubos de venteo de los tanques, Al considerarse que pueden ser potenciales fuentes de ignición.
- Se recomienda delinear pintura adecuada para los carriles de surtido a vehículos.
- Se le informa que debe adecuar trampas de acuerdo con la normatividad vigente.

Foto 4. Evidencia de líquido en la caja de contención de Surtidor.

Foto 5. Medición de uno de los diques de contención de tanques

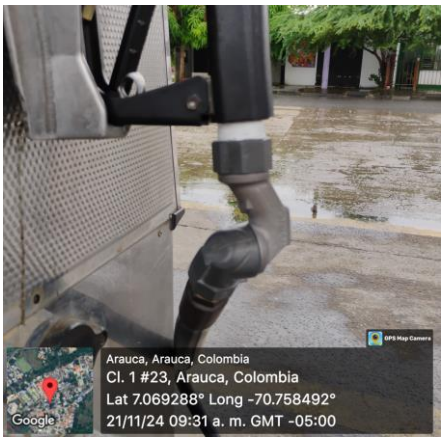
Foto 1. Elementos que no son RESPEL en el cuarto de RESPEL

Foto 2. Medición canal de recolección.

Foto 3. Distancia surtidores inferior a 5 m.

Foto 4. Conexiones eléctricas sin entubar

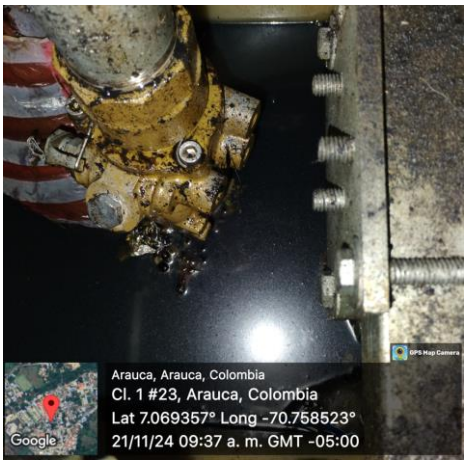
Foto 5. Evidencia uso de teflón en alguna(s) de sus conexiones.

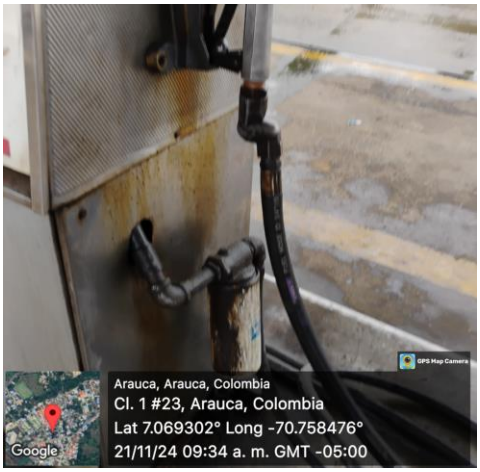
Foto 6. Presencia de líquido en la caja de contención de un surtidor.

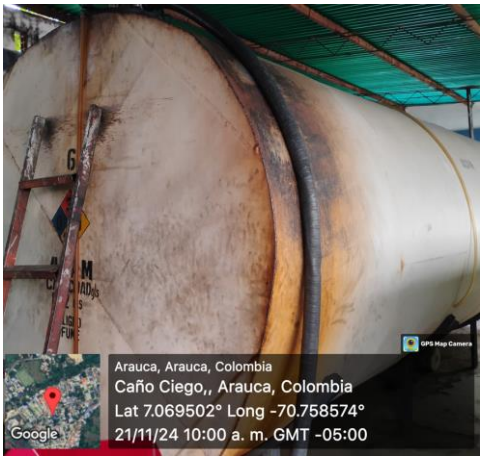
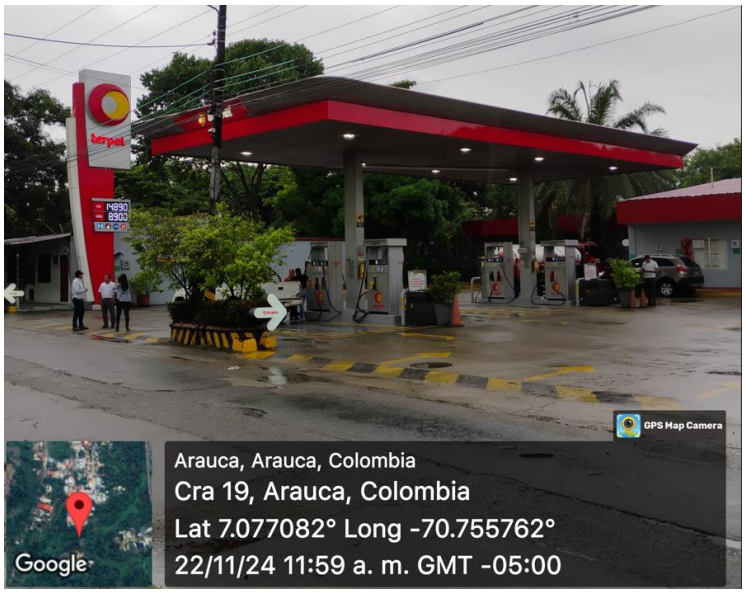
- Ítem 2.03: Se observa que el cuarto de respel está siendo utilizado para guardar otros elementos.
- Ítems 2.05 y 2.08: El canal de recolección no cuenta con lo dispuesto en la norma y requiere mantenimiento.
- Ítem 2.10: Distancia entre surtidores menor a 5 m.
- Ítem 3.01: Conexiones eléctricas sin entubar
- Ítem 6.04: Se evidencia uso teflón en alguna(s) de sus conexiones.
- Ítem 6.06: Los surtidores son antiguos por lo que no se observa el precio correcto de la gasolina. En el acta se puso que “SI” cumple, pero se evidencia incumplimiento.
- Ítem 7.01: Presencia de líquido en la caja contenedora de uno de los surtidores.
- Ítem 7.02: Se aprecia signos de fuga en una de las mangueras.

Foto 7. Evidencia de signos de fuga en manguera.

Foto 8. Tanque fuera de uso.

- Se debe hacer mantenimiento en las pistolas.
- El canopy requiere mantenimiento por goteras.
- El recinto de contención requiere de mantenimiento.
- La EDS cuenta con un tanque fuera de uso.

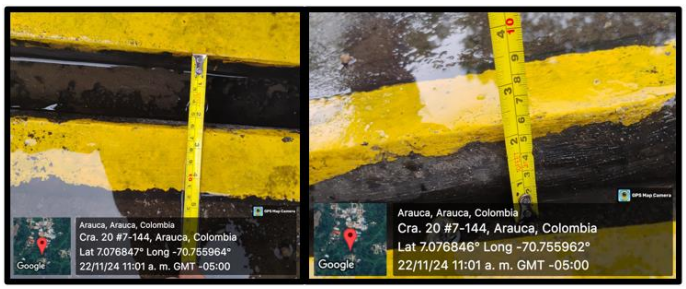
- Ítems 2.05 y 2.08: Canal de recolección no cumple con medidas ni especificaciones requeridas.
- Ítem 2.10: La distancia entre los surtidores es inferior a 5 m.
- Ítem 3.03: La planta eléctrica no es totalmente cerrada.
- Ítem 7.02: Hay signos de fuga en al menos un breakaway

Foto 1. Medición canal de recolección.

Foto 2. Distancia entre surtidores inferior a 5 m.

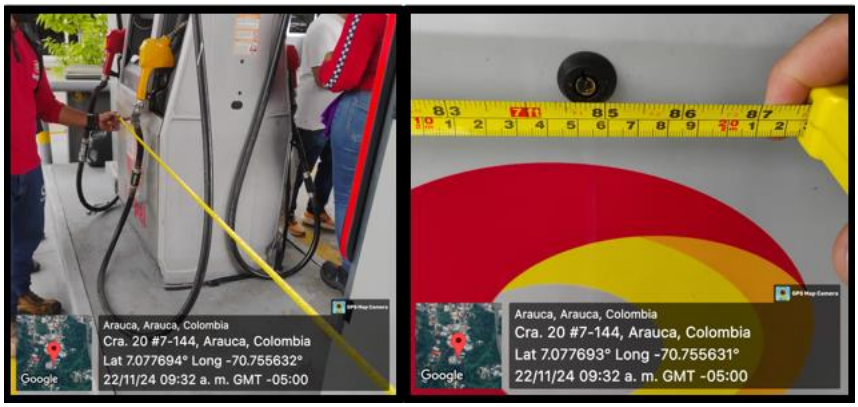
- Ítem 1.01: La EDS no se encuentra debidamente separada de la vía pública.
- Ítems 2.05 y 2.08: El canal de recolección no cumple con las medidas ni especificaciones requeridas.
- Ítem 2.09: El ancho del carril de surtido de vehículos posterior es menor a 3 m.
- Ítem 2.10: La distancia entre los ejes de los surtidores es menor de 5 metros.
- Ítem 3.05: El cableado en tubería Conduit no está debidamente apuntalado a la pared cada 30 cm.
- Ítem 6.04: Se evidencia el uso de teflón en alguna(s) de sus conexiones.
- Ítem 7.02: Se visualizan rastros de fugas pasadas en las conexiones de los dispositivos de ruptura (breakaways).
- Ítem 10.05: Los tanques superficiales no cuentan con cubierta.

foto 1. Falta separación EDS con vía pública.

Foto 2. Medición canal de recolección.

Foto 3. Carril interior hasta la zona de islas.

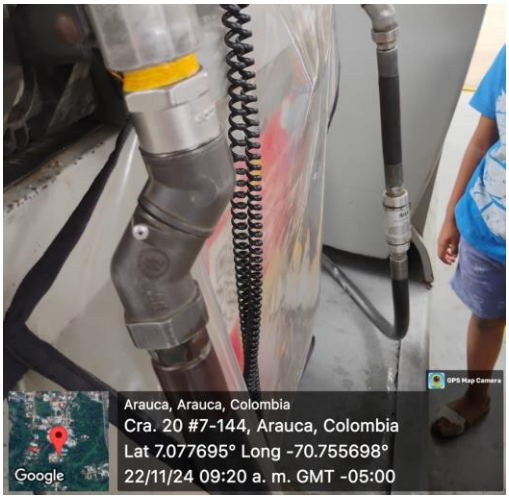
Foto 5. Cables sin entubar.

Foto 6. Evidencia uso de teflón en alguna(s) de sus conexiones.

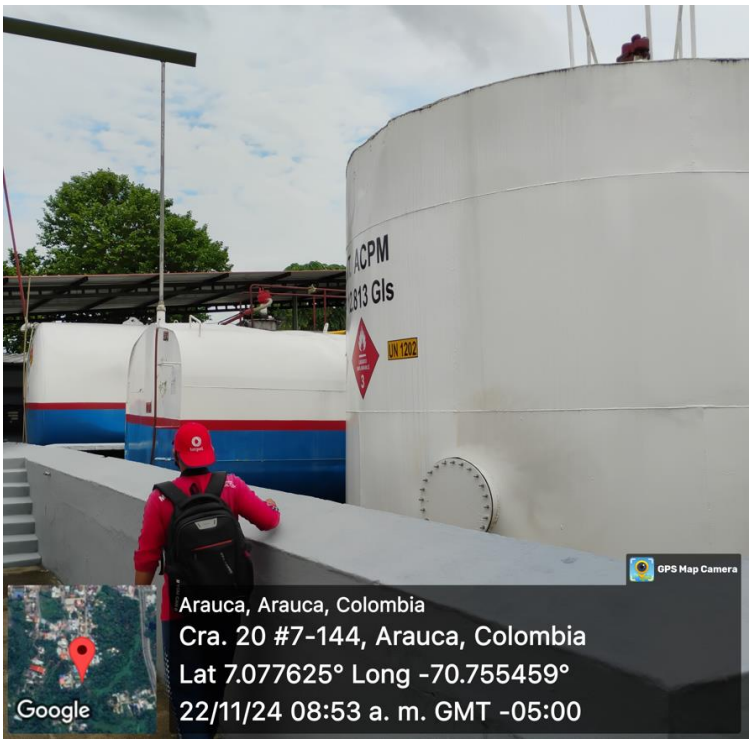
Foto 7. Signos de fuga en breakaways

Foto 8. Zona de tanques sin cubierta.

- Se recomienda encerrar el cuarto de residuos peligrosos.
- Se recomienda realizar mantenimiento de las pistolas.
