INFORME DE PRESTACIÓN DE SERVICIOS DE PROMOCIÓN Y PREVENCIÓN
ESTUDIO DE ILUMINACIÓN EN PUESTOS DE TRABAJO

POLICIA METROPOLITANA DE TUNJA
UNIDAD PRESTADORA DE SALUD BOYACÁ-ESTABLECIMIENTO DE SANIDAD POLICIAL PRIMARIO DE; DUITAMA, SOGAMOSO, BARBOSA, CHIQUINQUIRÁ, MONIQUIRÁ, ESVEL (Escuela de policía de carabineros de la providencia de Vélez), ESREY (Escuela de policía Rafael Reyes de Santa Rosa).

SOGAMOSO, BOYACÁ

NOVIEMBRE DE 2024

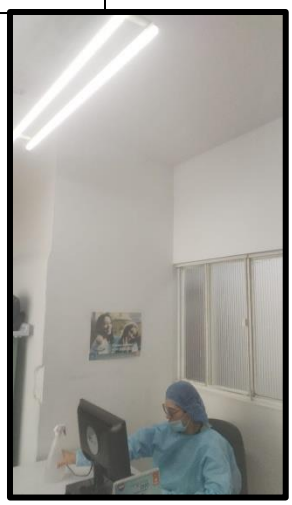
Psicología y nutrición, Paula Alejandra Torres Barrera

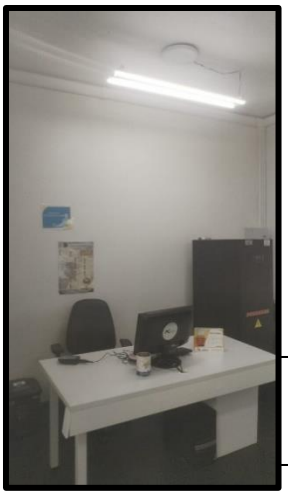
Toma de muestras Adulto, Nini Johana Narváez

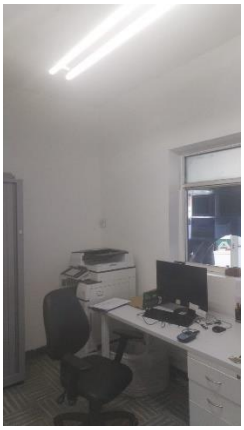
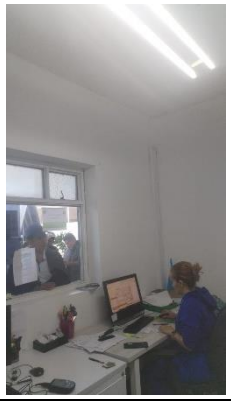
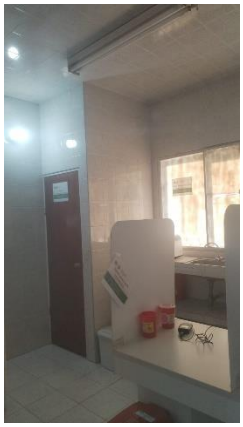
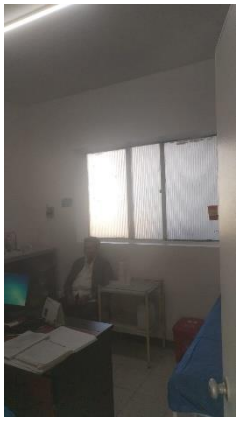
El estudio realizado muestra que el **4%** de los puestos de trabajo, es decir, un (1) en total, presentan niveles de iluminación que se encuentran dentro de un promedio IDEAL. Esto indica que no es necesario realizar ajustes en estos puestos de trabajo. A continuación, se presenta un registro fotográfico que documenta las condiciones de iluminación de estos puestos.

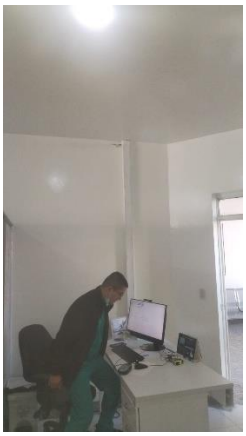
Consultorio 2, Área de Camilla

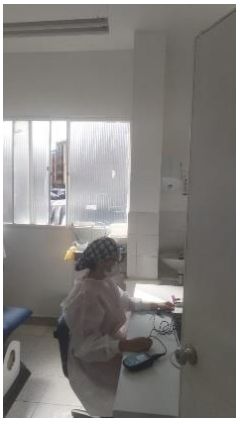
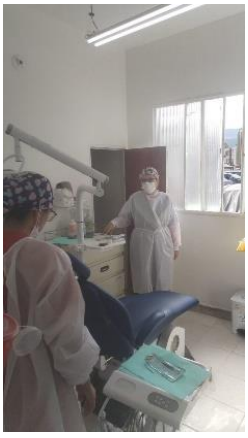
REGISTRO FOTOGRAFICO	AREA DE TRABAJO	OBSERVACIONES Y RECOMENDACIONES
	*Responsable de gestión y tramite de salud, Yudy Viviana Rosas Contreras*	Luminaria ubicada al lado izquierdo del puesto de trabajo, se evidencia el ingreso de iluminación natural. se recomienda la instalación de luminaria adicional, directamente sobre el plano de trabajo, teniendo en cuenta la dimensión del área y ubicarlas estratégicamente buscando alcanzar zonas oscuras (esquinas, centro y laterales), de esta manera se busca abarcar todo el plano de trabajo y aumentar los niveles de iluminación recomendados.

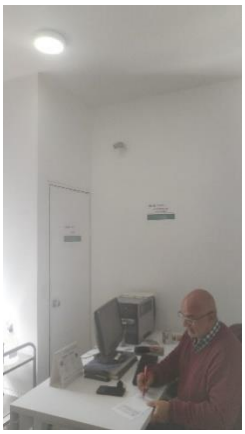
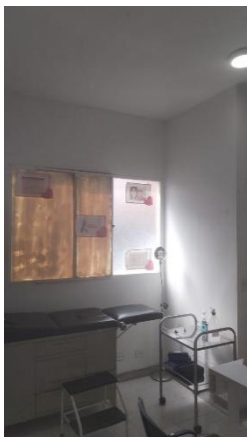
REGISTRO FOTOGRAFICO	AREA DE TRABAJO	OBSERVACIONES Y RECOMENDACIONES
	*Consultorio Terapia respiratoria Carolina Pérez*	Se evidencia que este puesto de trabajo cuenta con luminarias LED, las cuales se encuentran e irradiando baja potencia. Se recomienda instalar una luminaria LED tipo panel o tipo tubo de manera centrada sobre el puesto de trabajo, esto permitirá aumentar los niveles de iluminación encontrados.
	*Área de procedimiento Consultorio terapia respiratoria*	Se evidencia que este puesto de trabajo cuenta con luminarias LED, las cuales se encuentran e irradiando baja potencia. Se recomienda instalar una luminaria LED tipo panel o tipo tubo de manera centrada sobre el puesto de trabajo, esto permitirá aumentar los niveles de iluminación encontrados.
	*Consultorio médico 1 jefe Viviana Bayona*	Se evidencia que este puesto de trabajo cuenta con luminarias LED redondas, las cuales se encuentran e irradiando baja potencia, adicional se evidencia el ingreso de iluminación natural. Se recomienda instalar una luminaria LED tipo panel o tipo tubo de manera centrada sobre el puesto de trabajo, esto permitirá aumentar los niveles de iluminación encontrados.
