OP-C-IDU-1772-2023-253

Ref.: CONTRATO DE OBRA NÚMERO IDU – 1772 DE 2023, PARA REALIZAR EL DIAGNÓSTICO Y/O LA ACTUALIZACIÓN Y/O LA COMPLEMENTACIÓN Y/O LA ELABORACIÓN DE ESTUDIOS Y DISEÑOS Y EJECUTAR A MONTO AGOTABLE LA CONSTRUCCIÓN DE OBRAS DE ESTABILIZACIÓN EN LA CIUDAD DE BOGOTA D.C.", Grupo B.

Asunto: OBRAS DE CONTENCIÓN EXISTENTES SITIO CRITICO 37 – AV. CIRCUNVALAR POR CALLE 63 DETECTADAS.

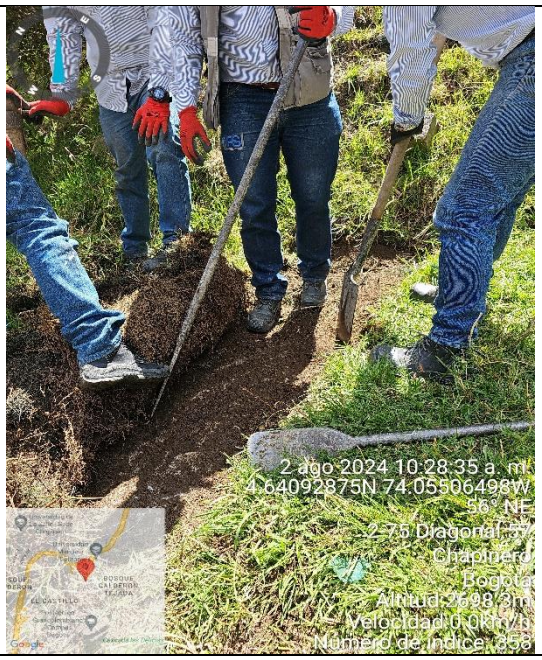
Una vez iniciadas las actividades de exploración del subsuelo, durante la ejecución de la trinchera numero 3 en el sitio critico 37 evidenciamos al retirar la capa de material vegetal y aproximadamente 7 cm de tierra negra la existencia de muros en concreto hidráulico con anclajes, obras de las cuales no se tenia conocimiento, y es indispensable conocer toda la información técnica para determinar la funcionalidad de las mismas.

Muro en concreto expuesto	Muro existente hasta la base del talud conectado al espacio publico

Exposición de muro en concreto en la parte media del talud	Obras de contención existentes SC - 37

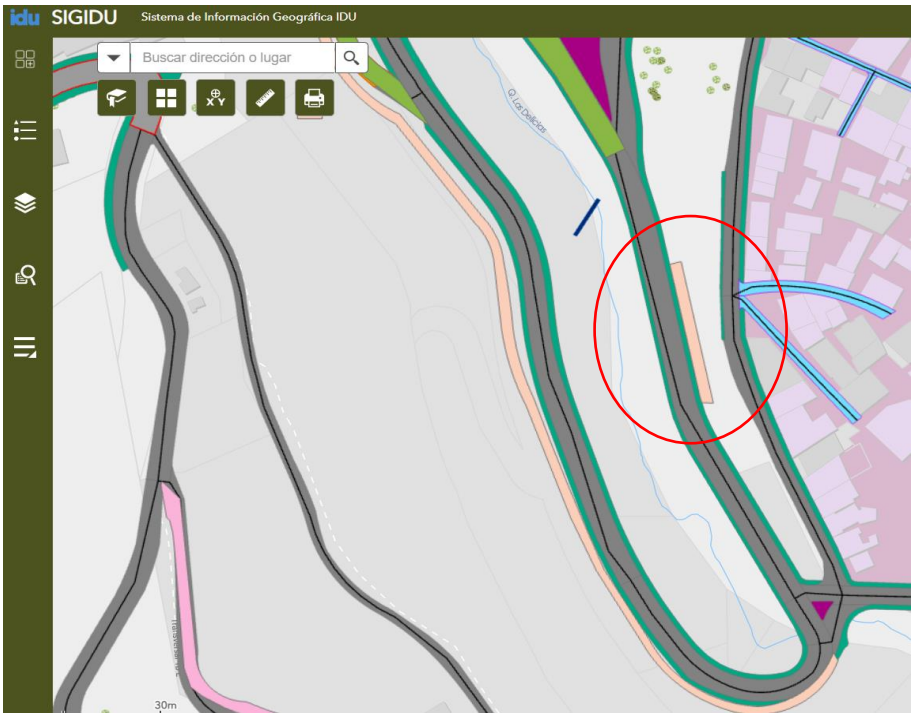
Ilustración 1. Elemento tipo TALUD identificado a través del SIG IDU

De acuerdo con el sistema de informacion geográfica del IDU corresponden al elemento 94030082 del CIV 2002489, como se evidencia en la imagen, a continuación.

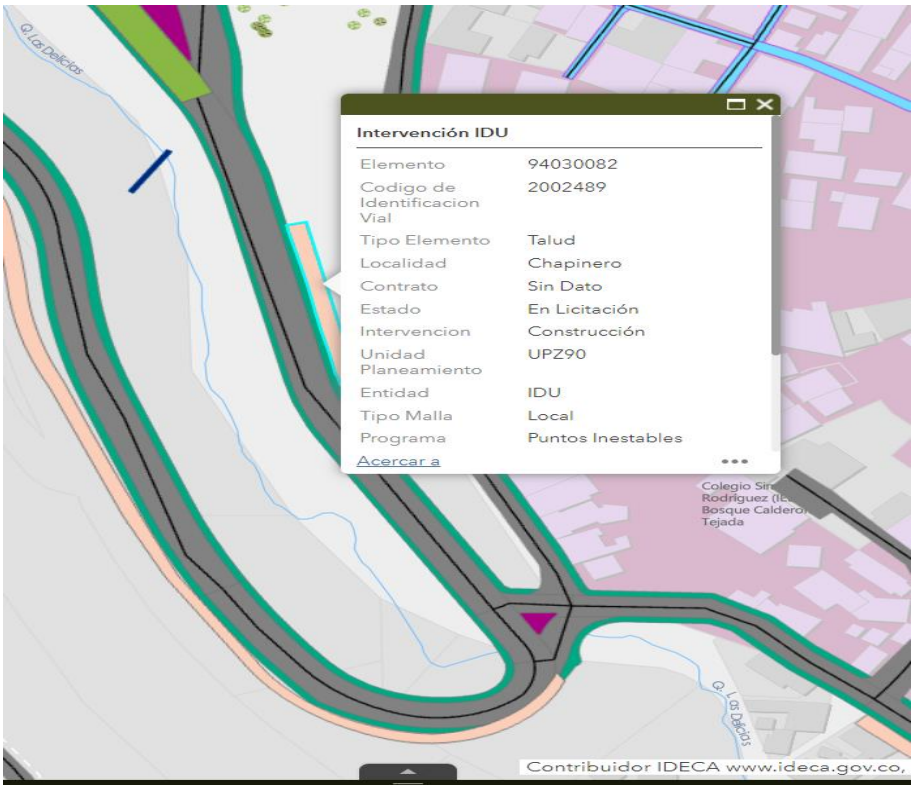
Ilustración 2. Información del Elementó - SIG IDU

Como se puede observar de la captura del SIG – IDU no se cuenta con la informacion del contrato, sin embargo, esperamos que con las informacion remitida la entidad contratante nos pueda suministrar los datos técnicos necesarios para determinar las características constructivas y de diseños de dicho elemento.
