ACTA No 17, SEPTIEMBRE 11 de 2024 CONSEJO MUNICIPAL DE GESTION DEL RIESGO DE DESASTRES EXTRAORDINARIO

ACTA DE REUNIÓN	
OFICINA MUNICIPAL PARA LA GESTION RIESGOS Y DESASTRES MUNICIPAL	Acta No: 17
CITADA POR: Oficina Municipal De Gestión Riesgos de Desastres	**Fecha:** 11/SEPTIEMBRE/ 2024
JEFE OMGRD: Andrés Santiago Contreras Eleuterio	**Hora inicio:** 10:00 a.m. **Fin:** 12:00 p.m.
	Lugar: PRESENCIAL/VIRTUAL
Objeto: SOCIALIZACION INFORMES DE EMERGENCIA SANITARIA AMBIENTAL POR EXPOSICIÓN DE CADÁVERES AL AIRE LIBRE Y RIESGO POR EL MAL ESTADO DEL CEMENTERIO CENTRAL MUNICIPAL.

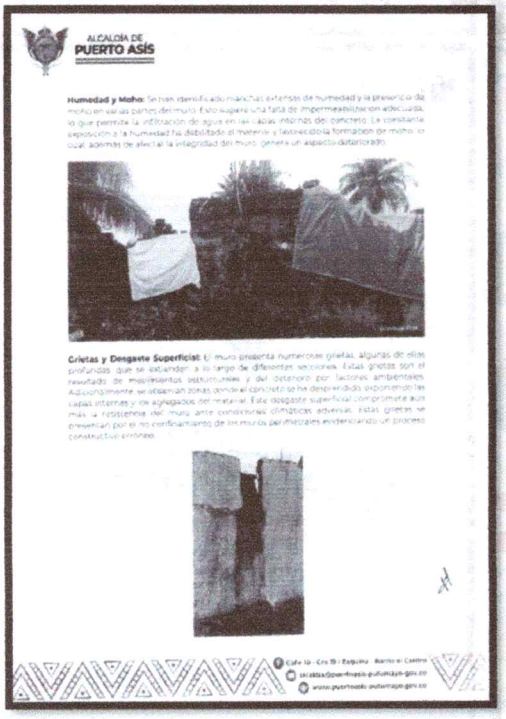
Humedad y Moho: Se han identificado manchas extensas de humedad y la presencia de moho en varias partes del muro. Esto sugiere una falta de impermeabilización adecuada, lo que permite la infiltración de agua en las capas internas del concreto. La constante exposición a la humedad ha debilitado el material y favorecido la formación de moho, lo cual, además de afectar la integridad del muro, genera un aspecto deteriorado.

Grietas y Desgaste Superficial: El muro presenta numerosas grietas, algunas de ellas profundas, que se extienden a lo largo de diferentes secciones. Estas grietas son el resultado de movimientos estructurales y del deterioro por factores ambientales. Adicionalmente, se observan zonas donde el concreto se ha desprendido, exponiendo las capas internas y los agregados del material. Este desgaste superficial compromete aún más la resistencia del muro, ante condiciones climáticas adversas. Estas grietas se presentan por no reforzamiento de los muros perimetrales evidenciando un proceso constructivo errónea.

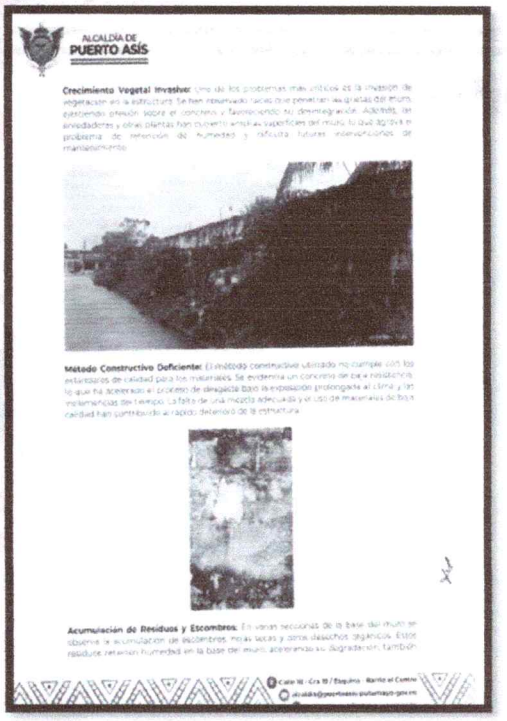
Crecimiento Vegetal Invasivo: Uno de los problemas más críticos es la invasión de vegetación en la estructura. Se han registrado raíces que penetran las grietas del muro, ejerciendo presión sobre el concreto y favoreciendo su desintegración. Además, las enredaderas y otras plantas han cubierto amplias superficies del muro, lo que agrava el problema de retención de humedad y dificulta futuras intervenciones de mantenimiento.

Método Constructivo Deficiente: El método constructivo utilizado no cumple con los estándares de calidad para los materiales. Se evidencia un concreto de para resistencia, lo que ha acelerado el proceso de deterioro. Bajo la exposición prolongada al clima y las inclemencias del tiempo. La falta de una mezcla adecuada y el uso de materiales de baja calidad han contribuido al rápido deterioro de la estructura.

Acumulación de Residuos y Escombros: En varias secciones de la base del muro se observa la acumulación de escombros, malas hierbas y otros desechos orgánicos. Estos residuos retienen humedad en la base del muro, acelerando su degradación. También

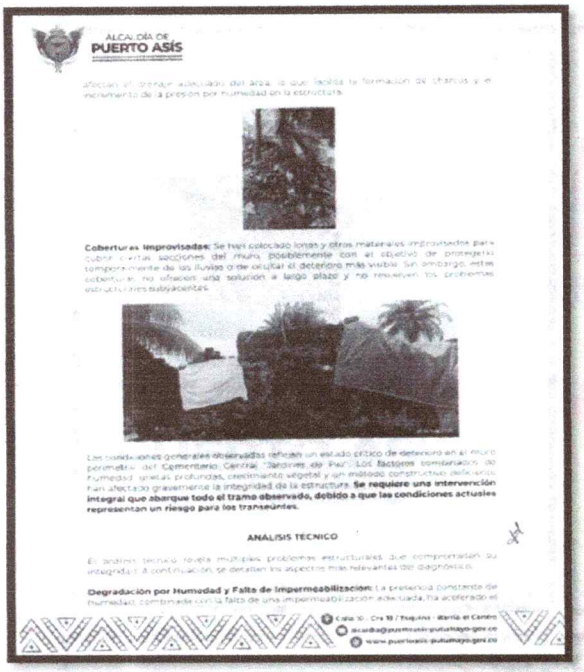
afectan el drenaje adecuado del área, lo que facilita la formación de charcos y el incremento de la presión por humedad en la estructura.
