NOMBRE DEL COMITÉ O DE LA REUNIÓN: INSPECCIÓN VISUAL PUENTE VEHICULAR LA PITALA , PROXIMO AL PUENTE EL DANUBIO , CORREDOR VIAL LA BELLA-QUEBRADA NEGRA

CIUDAD Y FECHA:	HORA INICIO:	HORA FIN:
Calarcá 18 de noviembre de 2024

LUGAR:
Puente La Pitala , corredor vial la Bella - Centro poblado de Quebrada negra -

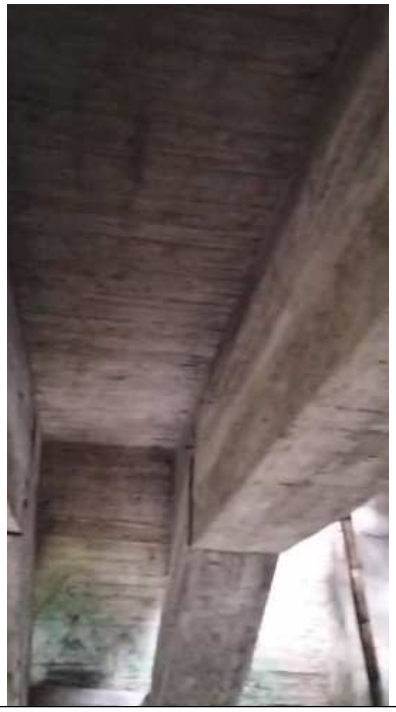
Son dos puentes construidos con estructura independiente. Las dos placas de los tableros de los puentes tienen espesores diferentes.
Uno de los puentes ya había sido reforzado y ahora presenta falla en el tablero.
Las dos estructuras requieren de estudios de patología para establecer la capacidad de carga y las obras de reparación si es del caso.

La placa del lado izquierdo (sentido la Bella-Quebradanegra) presenta pérdida parcial del concreto, dejando expuesto el refuerzo de la misma.
La estructura que soporta esta placa tiene reforzamiento consistente en vigas de concreto.

La placa del lado derecho ((sentido la Bella-Quebradanegra) no presenta falla, aunque si desgaste de la capa de rodadura.
Esta placa está apoyada sobre estribos en concreto en sus extremos y tiene una viga estructural longitudinal

El puente no tiene barandas.

La recomendación inmediata es restringir el paso de vehículos pesados, mientras se evalúa estructuralmente el estado del puente.
