INFORME VISITA 2 MANTENIMIENTO

CONTRATO 3260-2024
MINISTERIO DE HACIENDA Y CREDITO PÚBLICO

Srs. MINISTERIO DE HACIENDA Y CRÉDITO PÚBLICO.
Atención: Ing. Enrique Rojas Rodriguez
Asunto: INFORME TÉCNICO – SEGUNDA RUTINA DE MANTENIMIENTO EQUIPOS UPS

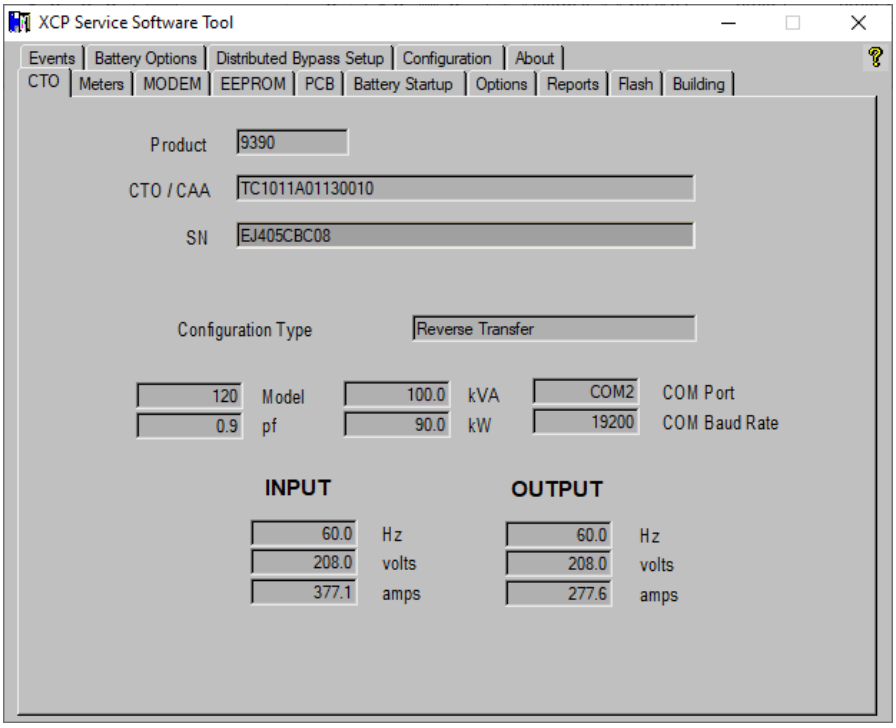
Los equipos se encontraron funcionando en modo online y sin alarmas. Se hace revisión por medio de software a cada uno de los equipos UPS.

Imagen 1. Revisión de UPS_1 por medio de software

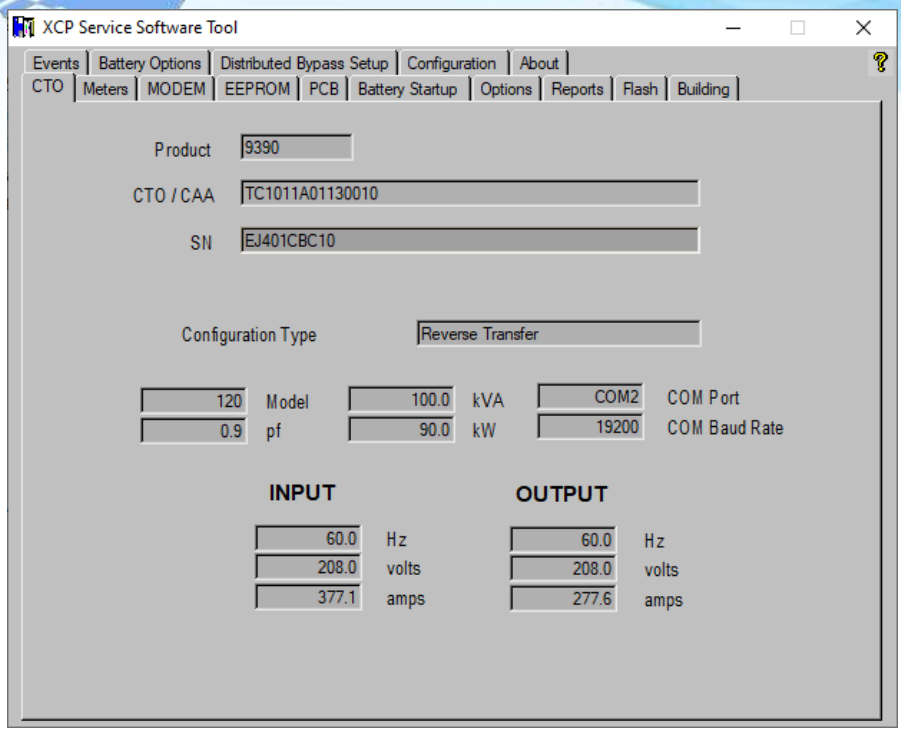
Imagen 2. Revisión de UPS_2 por medio de software

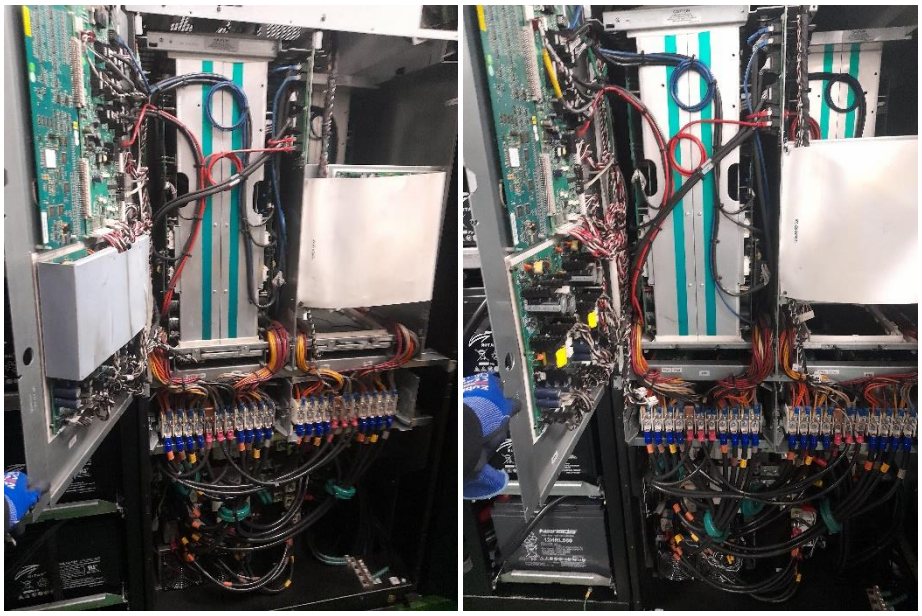
Imagen 4. Revisión de los diferentes elementos de los equipos UPS (Izquierda UPS_1, Derecha UPS_2)

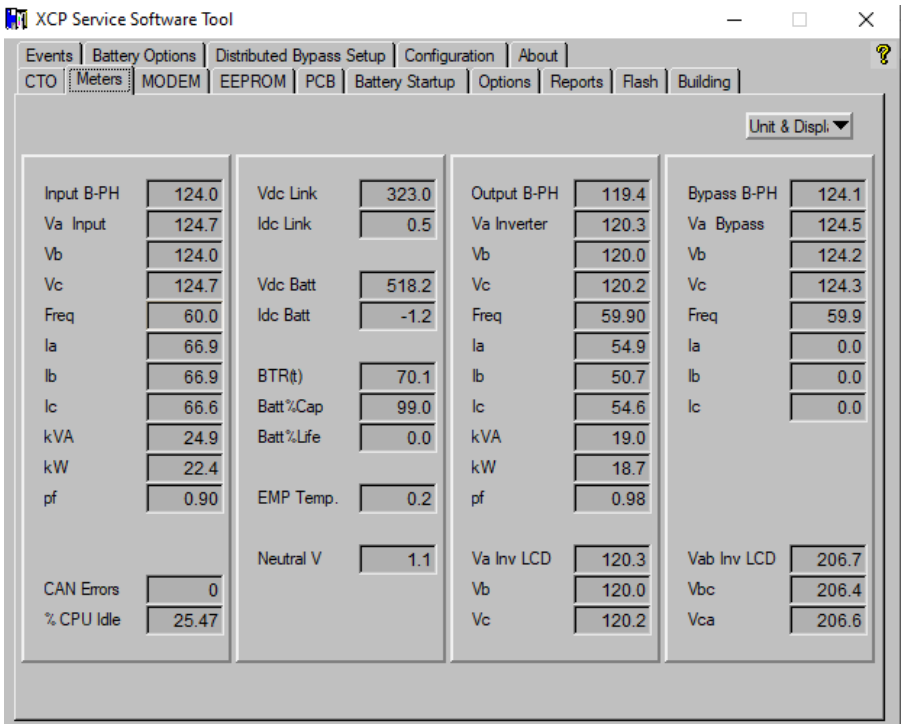
UPS	1		
MODELO	9390		
SERIAL	EJ405CBC08		
MEDICIONES ELÉCTRICAS DE ENTRADA			
Voltaje AN	124	Corriente Fase A	66.9
Voltaje BN	124	Corriente Fase B	66.9
Voltaje CN	124	Corriente Fase C	66.9
MEDICIONES ELÉCTRICAS DE SALIDA			
Voltaje AN	120	Corriente Fase A	54.9
Voltaje BN	120	Corriente Fase B	50.7
Voltaje CN	120	Corriente Fase C	54.6
OTRAS MEDICIONES ELÉCTRICAS			
Voltaje DC	520	Voltaje Neutro-Tierra	1.1
FREC. IN	60	FREC. OUT	59.9

Imagen 6. Parámetros eléctricos de UPS_1 leídos por el software

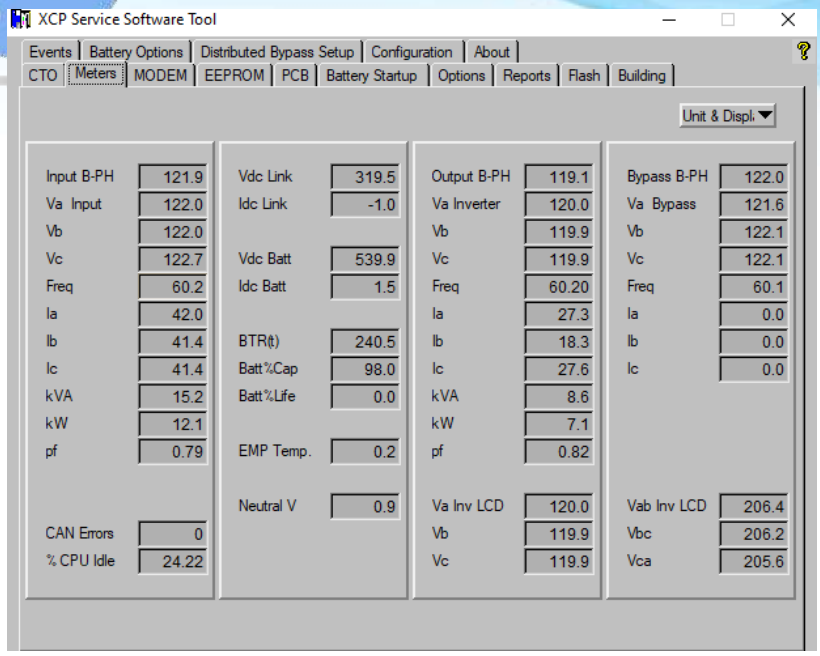
UPS	2		
MODELO	9390		
SERIAL	EJ401CBC10		
MEDICIONES ELÉCTRICAS DE ENTRADA			
Voltaje AN	122	Corriente Fase A	42
Voltaje BN	122	Corriente Fase B	41.4
Voltaje CN	122	Corriente Fase C	41.4
MEDICIONES ELÉCTRICAS DE SALIDA			
Voltaje AN	120	Corriente Fase A	27.3
Voltaje BN	119	Corriente Fase B	18.3
Voltaje CN	119	Corriente Fase C	27.6
OTRAS MEDICIONES ELÉCTRICAS			
Voltaje DC	540	Voltaje Neutro-Tierra	0.9
FREC. IN	60.2	FREC. OUT	60.2

Imagen 7. Parámetros eléctricos de UPS_2 leídos por el software

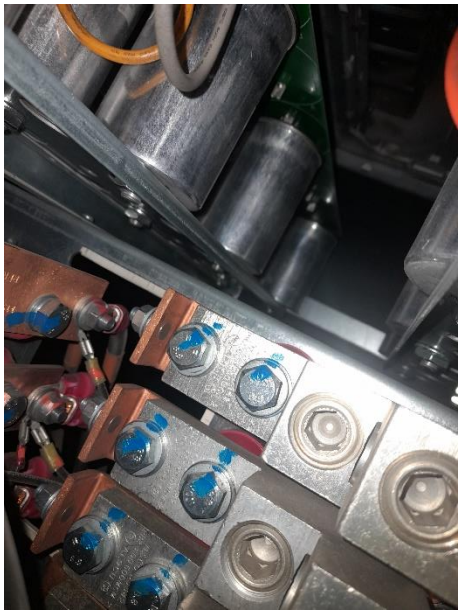
Imagen 8. Inspección de filtros AC y DC

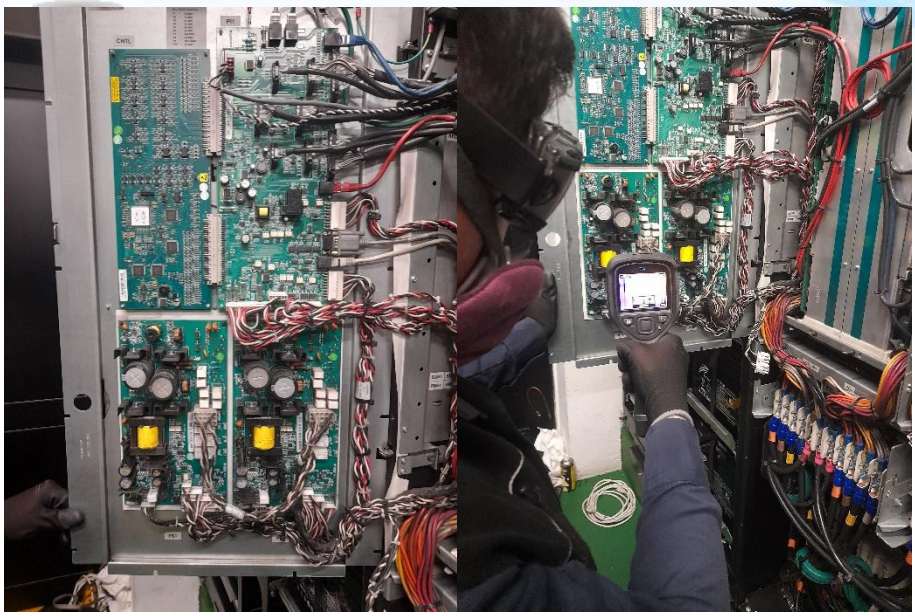
Imagen 9. Revisión de las tarjetas de control e interface y verificación termográfica de los componentes

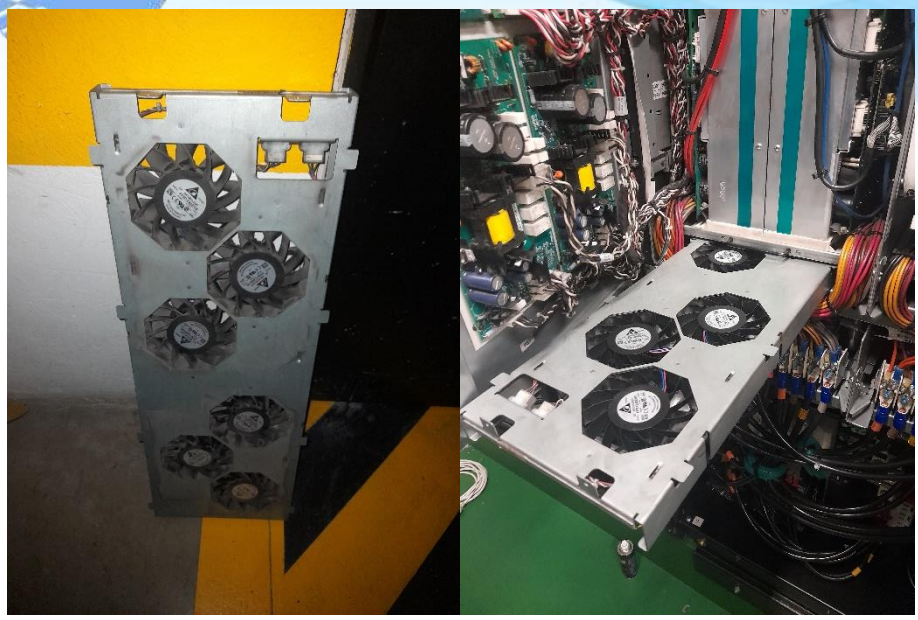
Imagen 11. Revisión de los ventiladores

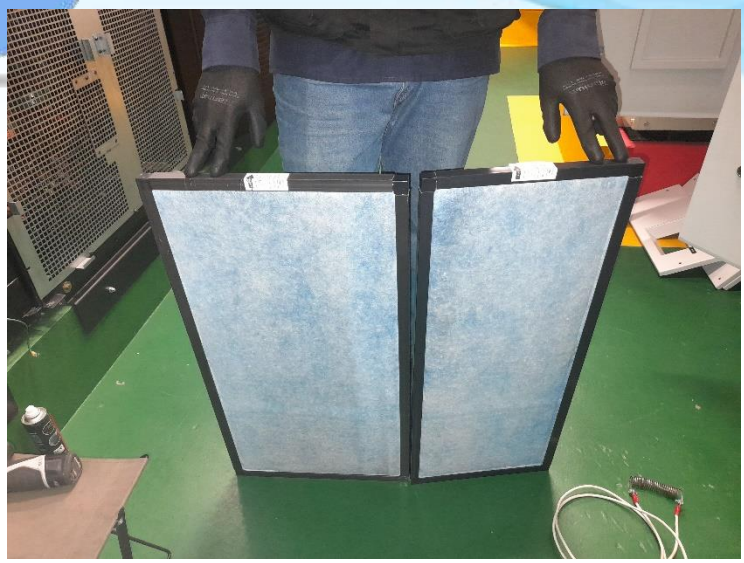
Imagen 13. Revisión y limpieza de los filtros de aire
