GOBERNACION DE ANTIOQUIA REPUBLICA DE COLOMBIA	**INFORME DE VISITA INFRAESTRUCTURA Y/O SERVICIOS PUBLICOS**	Código: FO-M2-P11-043 Versión: 01 Fecha de aprobación: 28-03-2023

INFORMACIÓN ADICIONAL DE UBICACIÓN: (cuando aplique)	I.E GÓMEZ PLATA sede COLEGIO. CL 48 51 25

PROCESO EN SECOP:	N/A
OBJETO: Mantenimiento de la I.E Gómez Plata sede Liceo de Gómez Plata, Municipio de Gómez Plata - Antioquia.	
ORGANISMO CONTRATANTE	N/A**.**

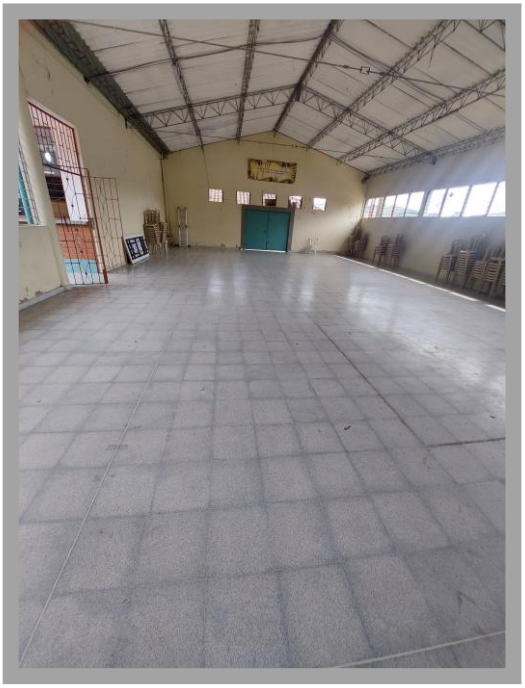
El auditorio se encuentra ubicado en la planta del primer del liceo Gómez Plata y consta de los siguientes espacios:

ESTADO DEL AUDITORIO:

- Piso interior: Baldosa de grano en buen estado, sin embargo, requiere mantenimiento ya que se encuentra opaco, sucio, con materiales adheridos, lo que propicia un deterioro sistematizado sino se realiza un mantenimiento preventivo.

- Puerta reja metálica: Requieren mantenimiento, pintura y anticorrosivo.

- Puerta metálica: Puerta emergencia en buen estado, requiere pintura.

- Cubierta en teja de adbesto cemento: Presenta filtraciones de aguas lluvias en algunos puntos específicos, se observaron rastros y marcas en las paredes y pisos indicando presencia de goteras.

- Ventanería: Vidrios quebrados, oxidados, en mal estado.

- Pintura y revoques: Se observan desprendimientos de revoque, paredes con rayones y en regular estado producto de la falta de mantenimiento.

- Instalaciones eléctricas: Se observan alambres y cables expuestos, lo que representa un riesgo para la comunidad educativa.

- Cielo en PVC: Se prioriza instalar sólo en el área del escenario.

1. Según las necesidades priorizadas por el Municipio en el presupuesto presentado y de acuerdo a lo observado en la institución, se observa que se requiere la realización de las actividades, sin embargo, no se aprueba:
   Construcción de mampostería en auditorio.
   Instalación de cielo falso en auditorio. (Sólo en escenario).
